## MANIFESTAÇÕES PATOLÓGICAS EM UMA EDIFICAÇÃO NO CAMPUS CENTRAL DA UFERSA EM MOSSORÓ/RN

Samuel Alex Silva de Moraes<sup>1</sup>, prof. Dr. Marcelo Tavares Gurgel<sup>2</sup>

Nesse contexto, o presente trabalho tem como objetivo evidenciar as principais causas e os mais preocupantes tipos de patologias, bem como analisar uma reforma já concluída no bloco da Central de Aulas II da UFERSA em Mossoró/RN, assim como abordar os métodos utilizados para reparar essas manifestações.

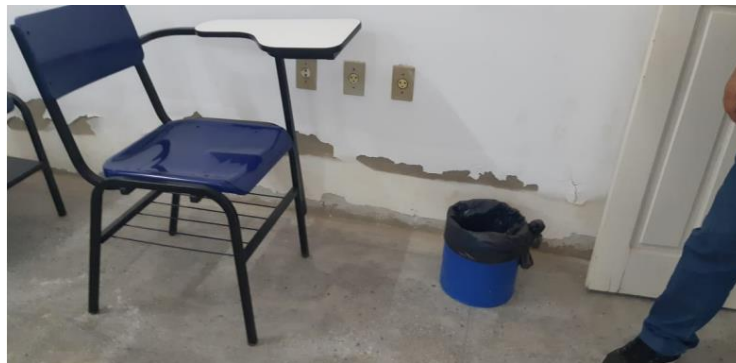
Após análise dos dados fornecidos, foi possível constatar a presença de patologias bastante visíveis pela estrutura do prédio, sendo a umidade o principal agente causador dessas patologias. Dentre os problemas que afetavam a estrutura da edificação, o que mais se destacava eram a presença de, principalmente, eflorescências generalizadas nas paredes (Figura 7) e no piso (Figura 8).

Figura 7. Eflorescência em paredes. Fonte: SIN (2019).

Sabe-se que a umidade é o principal causador da eflorescência, portanto, é necessário que elimine de vez a causa antes de se preocupar em solucionar o problema, ou seja, é necessário proteger a edificação da água, de forma que evite sua entrada e facilite sua saída, como sugere [9], para que após a solução da causa, seja feito a remoção mecânica das eflorescências utilizando um método fácil e eficaz que consiste na eliminação da superfície porosa utilizando escovas. No caso dos problemas encontrados na central de aulas II, foi necessário a eliminação total do reboco presente nas paredes (Figura 9), em uma altura de até 1,10m.

Com isso, foi executado o chapisco e novo reboco nas paredes, conforme figura 10, utilizando argamassa traço 1:3, contendo aditivo hidrofugante. Assim, é necessário que todos esses procedimentos tenham sido realizados respeitando a NBR [6], para que se tenha um revestimento precisamente resistente contra futuros problemas.

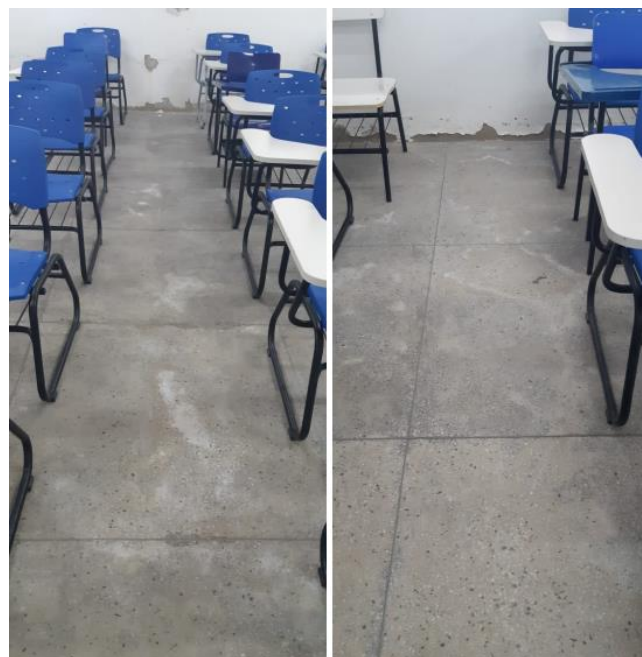
Figura 8. Umidade no piso. Fonte: SIN (2019).

Para tratar as eflorescências presentes no piso é necessário levar em consideração o piso granilite, que entre suas características possui como principais vantagens a durabilidade, resistência à brasão e impermeabilização, impossibilitando a remoção dos danos causados de forma pacífica, já que não é de se esperar problemas como infiltração de água nesse tipo de revestimento. Pode-se concluir que a infiltração ocorreu através do solo, tornando o surgimento das manchas no piso um sinal de que a umidade estava presente de forma abundante. Portanto, não há outra sugestão se não a remoção total do piso granilite, na qual foi executada (Figura 11). Apesar de ser necessário gastos bem maiores, a medida se faz necessária para que o problema seja resolvido. Isso poderia ter sido evitado caso possuíssem vistorias periódicas nos prédios da UFERSA, afim de constatar problemas que possam afetar a edificação antes de causarem maiores danos.

Sabendo que as manchas no piso foram causadas devido ao excesso de umidade, é sugerido que nesses casos seja feito drenagem da água acumulada no local, pois, segundo [15], além de modificações geológicas, como o deslizamento, a falta de drenagem pode impactar com futuras infiltrações por baixo do solo. Para isso foi feito escavação e retirada do material de aterro do prédio, até uma profundidade de 30 cm, com posterior execução de leito filtrante, feito com brita, em uma altura de 20cm, conforme Figura 12.

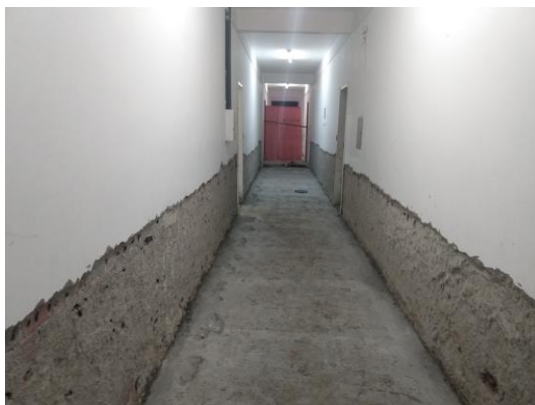
Figura 9. Remoção do reboco das paredes. Fonte: SIN (2019).

Essas medidas mais extremas foram necessárias devido ao excesso de umidade presente, sendo inviável a remoção dos danos causados de forma pacífica. Portanto, é sugerido que se tenha um maior acompanhamento das edificações, não deixando que os problemas causem estragos maiores para só então ser feita correção, pois de acordo com [9], em casos em que a eflorescência não se encontra em estado tão crítico, é possível a correção sem que seja necessário medidas extremas, como foi feito na Central de Aulas II. Em casos que a edificação está muito danificada, é mais fácil construir uma nova edificação do que recuperar a estrutura danificada, concordando com [5].

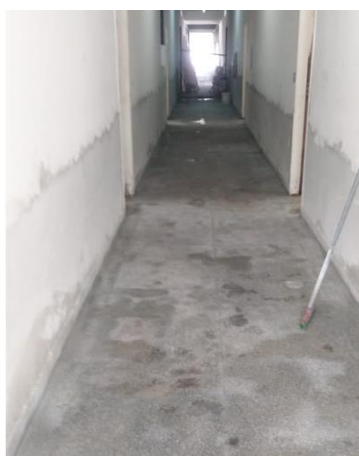
Figura 10. Reboco nas paredes. Fonte: SIN (2019).

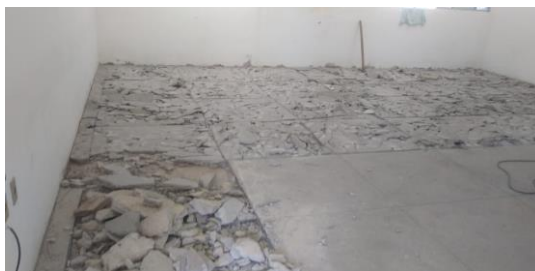
Figura 11. Remoção do piso granilite. Fonte: SIN (2019).

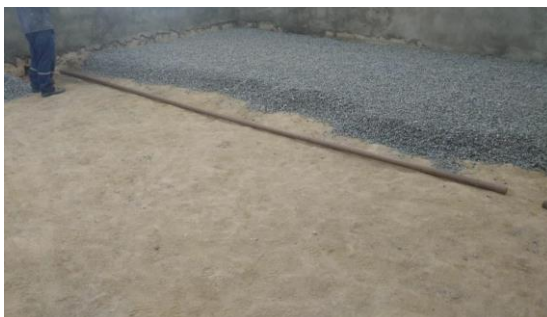
Figura 12. Remoção do piso granilite. Fonte: SIN (2019).

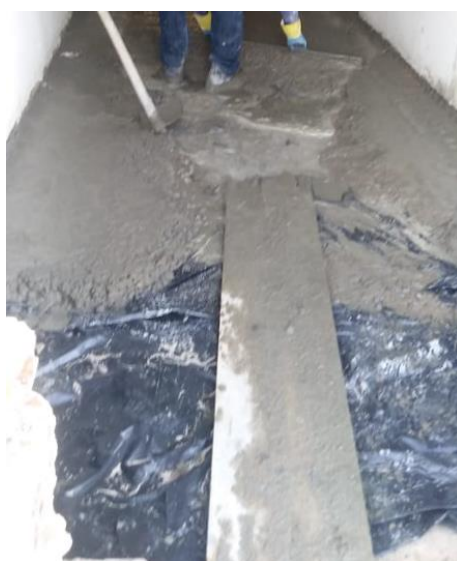
Figura 13. Utilização de lona na camada de assentamento. Fonte: SIN (2019).

Até aqui é notório que as medidas foram tomadas de forma a eliminar de vez o problema, conforme sugerido por [9]. Com isso, é necessário que a reaplicação do piso seja feita seguindo procedimentos mencionados na NBR [16], para que se possa ter total segurança e que seja feita a escolha do piso adequado. No caso em questão foi feita a escolha do piso granilite já antes utilizado, pois o mesmo apresenta boa qualidade durante seu uso. Na figura 13 observa-se a utilização de lona para impermeabilização do piso e nova camada de assentamento para posterior execução do piso granilite.

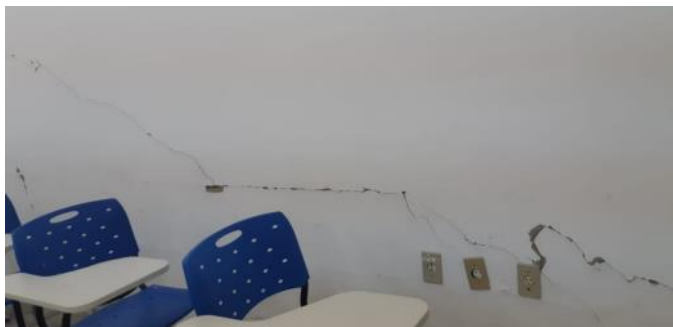
contém a presença de patologia de alvenaria, mais precisamente fissuras na parede (Figura 14).

Figura 14. Fissuras na parede. Fonte: SIN (2019).

Essa patologia, como já foi abordado, é uma das mais perigosas pois coloca a estrutura da edificação em risco, sendo necessário todo cuidado possível e atuação de um profissional da área. É primordial que seja identificado a causa para que se possa trabalhar em cima dela e eliminar de vez o problema. Na Central de Aulas II foi identificado patologia na alvenaria, com abertura de até 0,4 mm, podendo ser caracterizada como fissura, segundo [10]. Ainda segundo [10], as patologias do tipo fissuras podem ter diversas causas, sejam por movimentação térmica, movimentação higroscópica, por atuação de sobrecargas, por deformação excessiva de estruturas, por recalque de fundações ou até mesmo por alterações químicas. É possível então notar que esses danos podem ter sido provocados por recalque de fundações, mais precisamente recalque diferenciado de apoio estrutural, acentuado por um possível excesso de umidade no solo, ocasionado devido a edificação estar em nível inferior quando comparada com as demais edificações ao seu redor, fazendo assim com que o local seja propício ao acúmulo de água durante chuvas, (Figura 15).

Foram encontrados sérios problemas relacionados à umidade por toda a edificação, causando graves danos nas paredes e no piso. Observou-se também a presença de patologia de alvenaria, mais precisamente fissuras, com abertura de até 0,4 mm.

Para solucionar os problemas das fissuras e todos os danos causados pela umidade, é proposto que seja eliminado a causa. Sendo o acúmulo de água que ocorre ao redor da edificação o principal fator para todos esses danos causados, é sugerido a elaboração de um projeto de drenagem por todo o campus Oeste para que não se tenha preocupações em períodos chuvosos. Pode-se também usar cintas de amarração nas fissuras como forma de se prevenir com possíveis movimentações da edificação.

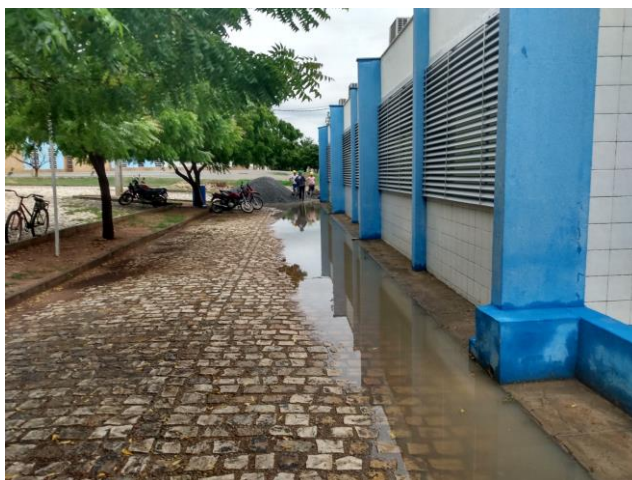
Figura 15. Acúmulo de água envolta da Central de Aulas II. Fonte: SIN (2019).
