**PERÍCIA TÉCNICA EM UMA EDIFICAÇÃO HISTÓRICA NA CIDADE DE  
CURRAIS NOVOS/RN**

Trabalho Final de Graduação apresentado à  
Universidade Federal Rural do Semi-Árido  
como requisito para obtenção do título de  
Bacharel em Engenharia Civil.

G633p Gomes, Jussara Avelino .  
Perícia técnica em uma edificação histórica na  
cidade de Currais Novos/RN / Jussara Avelino  
Gomes. - 2025.  
54 f. : il.

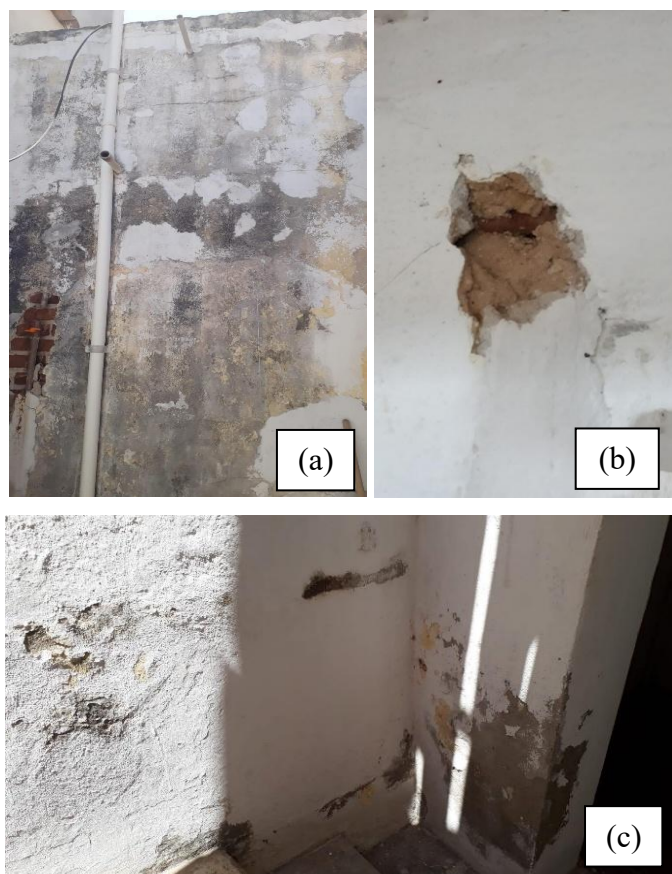
Em alguns trechos, como mostram as imagens da Figura 11, a perda de aderência permite visualizar o substrato de tijolo, indicando que a ligação entre as camadas já estava comprometida há algum tempo. Essa condição favorece a expansão de bolsões de ar e o aparecimento de novos destacamentos, principalmente em períodos de chuva. Além do comprometimento estético, o problema pode evoluir para a perda de grandes trechos do revestimento, aumentando o risco de infiltrações e acelerando a degradação do suporte.

Figura 11 – Desagregamento do revestimento: (a) por infiltração e lavagem pela água da chuva; (b) perda de capacidade adesiva pela ação do tempo; (c) por umidade ascendente. Fonte: Elaborado pela Autora, (2025).

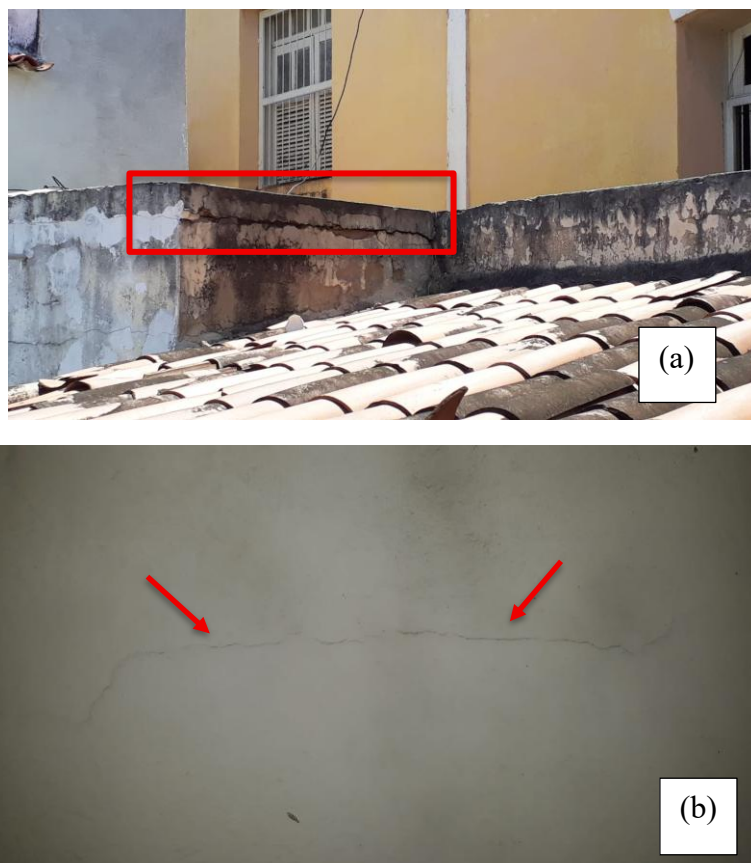
As imagens da Figura 12 mostram que aberturas foram identificadas tanto em paredes internas quanto externas, variando desde pequenas aberturas superficiais até fissuras mais extensas em pontos sujeitos à movimentação térmica ou umidade. No geral, trata-se de uma patologia comum em edificações antigas, especialmente quando sofrem desgaste natural e ausência de manutenção contínua.

As fissuras superficiais verificadas nos ambientes internos possivelmente estão relacionadas à retração dos materiais e à movimentação das estruturas de madeira do telhado que, por sua vez, já apresentam ataque de cupins. Em paredes externas, observou-se uma rachadura próxima à viga e em elementos expostos ao sol e à chuva, o que sugere ação combinada de dilatação térmica e umidade.

Figura 12- Aberturas em revestimentos: (a) por movimentação térmica; (b) por retração dos produtos à base de cimento. Fonte: Elaborado pela Autora, (2025).

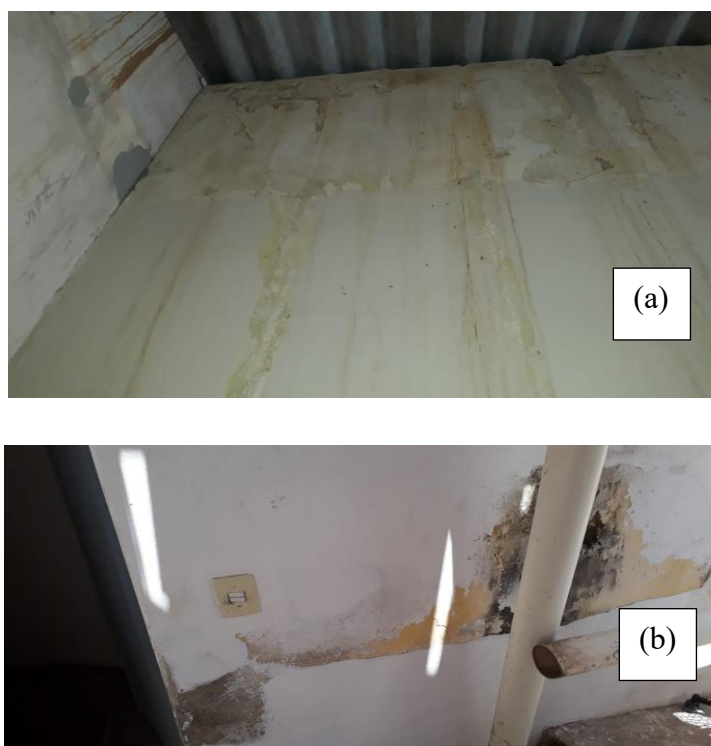
Em diversas áreas, a umidade aparece associada ao escurecimento das paredes, à degradação da pintura e ao surgimento de mofo e eflorescências. Nas áreas externas e nos trechos onde existem degraus com acúmulo de água, o contato constante com a chuva intensifica o fenômeno. Já nos ambientes internos, a umidade ascendente se manifesta no rodapé, favorecendo o desprendimento do revestimento. Além de gerar desconforto e deteriorar os materiais, a umidade prolongada também cria condições propícias para o ataque de microrganismos, o que acelera a degradação da edificação, como mostra a Figura 13.

Figura 13- Infiltração e Umidade: (a) por falha no telhado; (b) por contato prolongado com água. Fonte: Elaborado pela Autora, (2025).

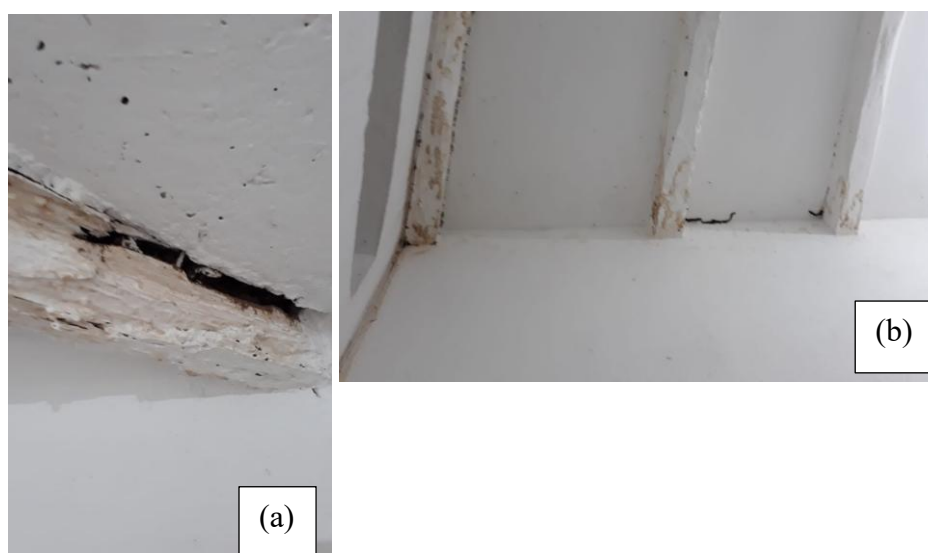
A continuidade do ataque compromete diretamente a segurança da edificação, especialmente quando afeta elementos estruturais de madeira que possuem função de suporte. Dessa forma, a identificação precoce e o tratamento especializado são fundamentais para interromper o ciclo biológico dos insetos e restaurar a integridade das peças afetadas.

Figura 14- Infestação de cupins: (a) e (b) apresentam um ataque por agentes biológico em estruturas de madeira. Fonte: Elaborado pela Autora, (2025).

A presença de ataque de cupins nos elementos estruturais de madeira, identificada durante a perícia, configura uma das manifestações patológicas mais significativas da edificação, uma vez que afeta diretamente a integridade e a capacidade resistente dessas peças. A ação biológica provoca a degradação progressiva da madeira, reduzindo a rigidez das vigas e comprometendo seu desempenho estrutural ao longo do tempo.

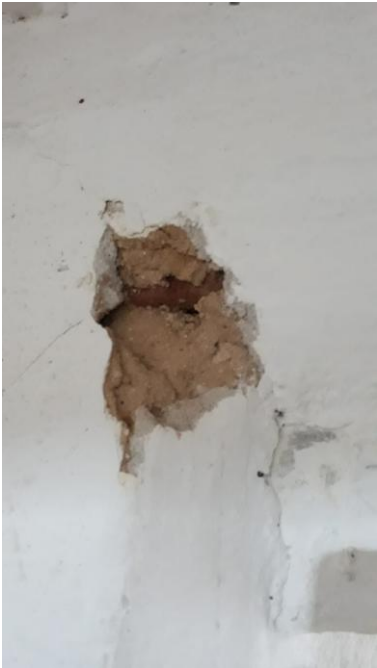
| <div>LEVANTAMENTO FOTOGRÁFICO:</div> <div>Fotos datadas em 10 de set. 2025</div> <div></div> | <div>LOCALIZAÇÃO E ELEMENTO</div> <div>CONSTRUTIVO: Canto superior próximo a porta – Revestimento.</div> <div>DESCRIÇÃO: Nota-se um desprendimento do revestimento caracterizado pela perda de aderência entre as camadas de argamassa e o substrato.</div> <div>POSSIVEIS CAUSAS: Desgaste natural e ausência de manutenção nos revestimentos antigos. E com a presença recorrente de umidade na edificação favorece para a perda de aderência do reboco.</div> <div>CONSEQUÊNCIA: Expansão do descolamento e comprometimento do revestimento adjacente, estético e funcional do ambiente.</div> <div>MECANISMO: Físico – perda de aderência.</div> <div>CLASSIFICAÇÃO DE RISCO: Moderado- o descolamento requer reparos para evitar o avanço da deterioração.</div> <div>RECOMENDAÇÕES DE REPARO: Executar a raspagem total do reboco até atingir a camada firme. Replicar uma nova argamassa.</div> |

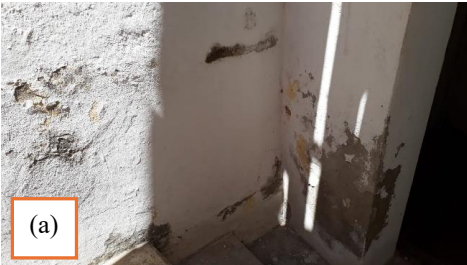
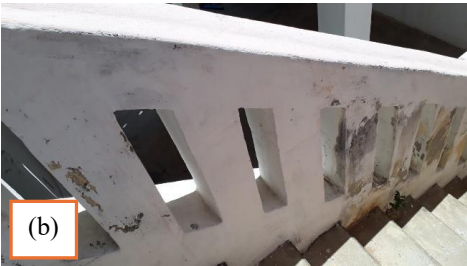
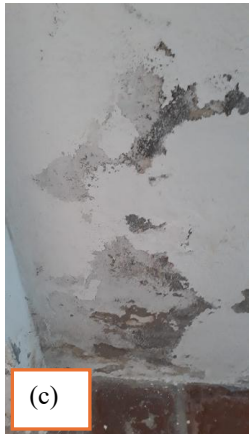
| <b>LEVANTAMENTO FOTOGRÁFICO:</b><br>Fotos datadas em 10 de set. 2025 | | | <b>LOCALIZAÇÃO E ELEMENTO CONSTRUTIVO:</b> Paredes externas (a e b) e parede interna (c) – Revestimento. | | |
| | | | <b>DESCRIÇÃO:</b> Presença de pó esbranquiçado, indicando eflorescência; descolamento da película de tinta (bolhas); manchas amareladas de umidade e manchas pretas, possivelmente causadas por fungos; esfarelamento da camada superficial do reboco. | | |
| | | | <b>POSSÍVEIS CAUSAS:</b> Ciclos de molhamento e secamento contínuos, provocando desagregação e eflorescência. Ausência de impermeabilização das fundações. | | |
| | | | <b>CONSEQUÊNCIA:</b> Possibilidade de penetração de umidade na alvenaria, reduzindo sua durabilidade. Desagregação progressiva do revestimento e aumento da área com desprendimento. | | |
| | | | <b>CLASSIFICAÇÃO DE RISCO:</b> Moderado – o dano é superficial, porém tende a se agravar com a exposição a intempéries. | | |

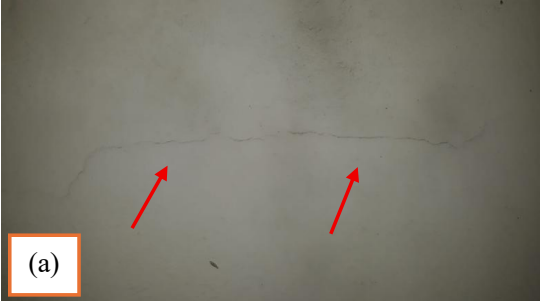
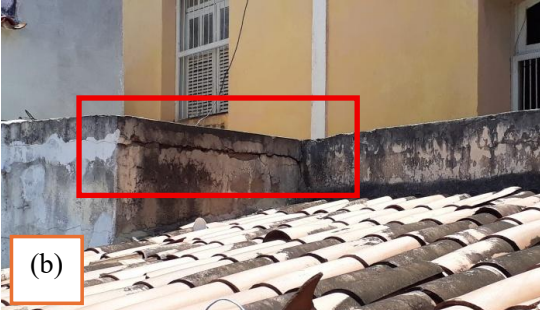
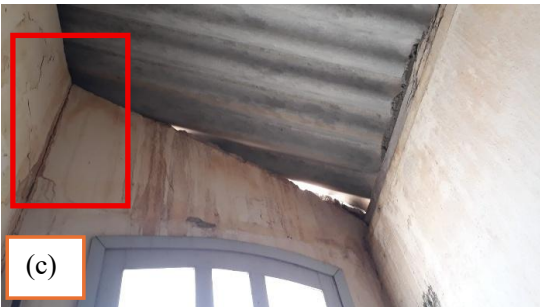
| Fissuras | FICHA DE IDENTIFICAÇÃO DE DANOS | FID - 04 |
|---|---|---|
| <p><b>LEVANTAMENTO FOTOGRÁFICO:</b><br/>Fotos datadas em 10 de set. 2025</p> <div><p>(a)</p><p>(b)</p><p>(c)</p></div> | <p><b>LOCALIZAÇÃO E ELEMENTO CONSTRUTIVO:</b> Parede interna (a); Caixa de água, área externa (b) e Parede interna (c) – Alvenaria.</p> <p><b>DESCRIÇÃO:</b> Sobre a foto (a) é uma fissura superficial que pode ser associada a retração do revestimento por secagem de produtos cimentícios ou dosagem inadequada com excesso de finos e de água na mistura. Na foto (b) rachadura em parede externa de platibanda junto ao reservatório de água, possivelmente oriunda de movimentos dos revestimentos em razão de variações térmicas e higroscópicas. Na foto (c), fissura oriunda da expansão do revestimento em razão da umidade ligadas as infiltrações da cobertura.</p> <p><b>POSSÍVEIS CAUSAS:</b> Retração do revestimento de parede por variação de temperatura. Dilatação térmica dos materiais, resultando na fissuração.</p> <p><b>CONSEQUÊNCIA:</b> Agravamento das fissuras podendo comprometer a durabilidade da alvenaria e da estanqueidade do revestimento.</p> <p><b>MECANISMO:</b> Físico.</p> <p><b>CLASSIFICAÇÃO DE RISCO:</b> Moderado – as manifestações não apresentam risco eminente, mas, deve-se intervir para evitar o comprometimento da edificação.</p> <p><b>RECOMENDAÇÕES DE REPARO:</b> Refazer o revestimento da parede, aplicando argamassa compatível e pintura acrílica respirável. Reparar as fissuras com selantes elásticos.</p> | |

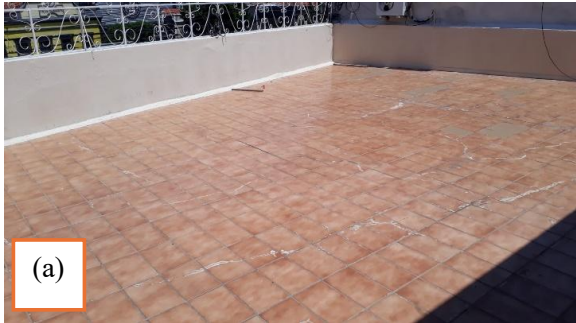
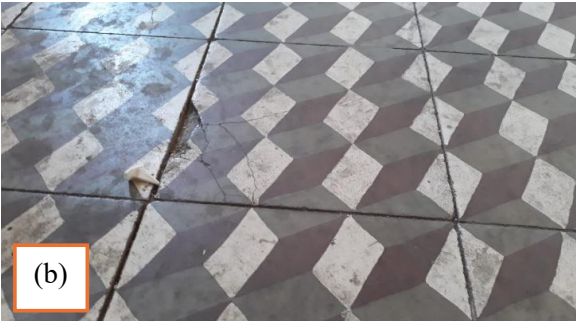
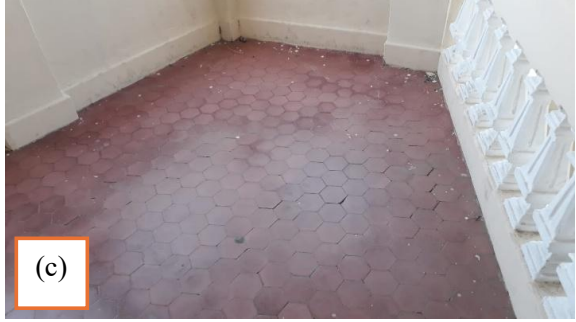
| <b>Piso Oco</b> | <b>FICHA DE IDENTIFICAÇÃO DE DANOS</b> | <b>FID - 05</b> |

PISO OCO

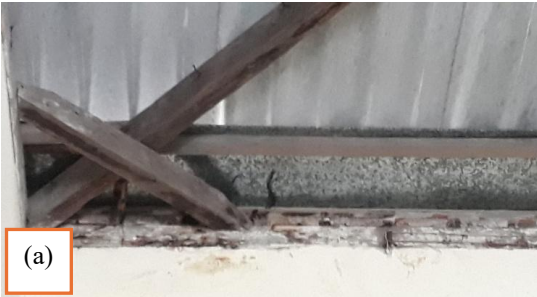
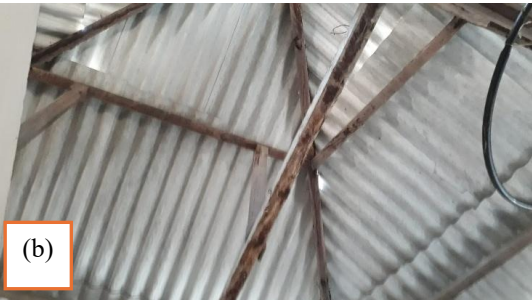
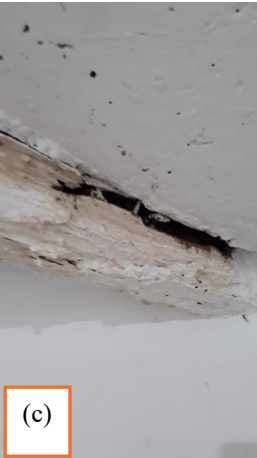
| <b>Infestação de cupins</b> <b>FICHA DE IDENTIFICAÇÃO DE DANOS</b> <b>FID - 06</b> | |
|---|---|
| <p><b>LEVANTAMENTO FOTOGRÁFICO:</b><br/>Fotos datadas em 10 de set. 2025</p> <div style="display: flex; flex-direction: column; align-items: center;"> </div> <p style="text-align: center; margin-top: 20px;"> <b>REPRESENTAÇÃO GRÁFICA DA<br/>MANIFESTAÇÃO PATOLÓGICA NO<br/>MAPA:</b><br/> <b>INFESTAÇÃO DE CUPINS</b><br/> </p> | <p><b>LOCALIZAÇÃO E ELEMENTO CONSTRUTIVO:</b> Cobertura – Estrutura de madeira.</p> <hr/> <p><b>DESCRIÇÃO:</b> Observa-se um desgaste e indícios de ataque biológico.</p> <hr/> <p><b>POSSÍVEIS CAUSAS:</b><br/>Desagregação da madeira por ataques de predadores e ausência de manutenção preventiva por meio do uso de preservativos nas peças de madeira.</p> <hr/> <p><b>CONSEQUÊNCIA:</b><br/>Comprometimento progressivo da resistência mecânica das vigas, podendo afetar a estabilidade do forro, e a proliferação de fungos ou insetos xilófagos.</p> <hr/> <p><b>MECANISMO:</b> Biológico – ação de insetos xilófagos.</p> <hr/> <p><b>CLASSIFICAÇÃO DE RISCO:</b><br/>Grave – um potencial risco a integridade da estrutura de madeira caso o ataque biológico não seja controlado.</p> <hr/> <p><b>RECOMENDAÇÕES DE REPARO:</b> Executar o tratamento químico preventivo e corretivo contra cupins e fungos, com aplicação de produto inseticida e fungicida. Substituir e reforçar as vigas mais danificadas, e implementar monitoramento periódico contra novos ataques xilófagos.</p> |

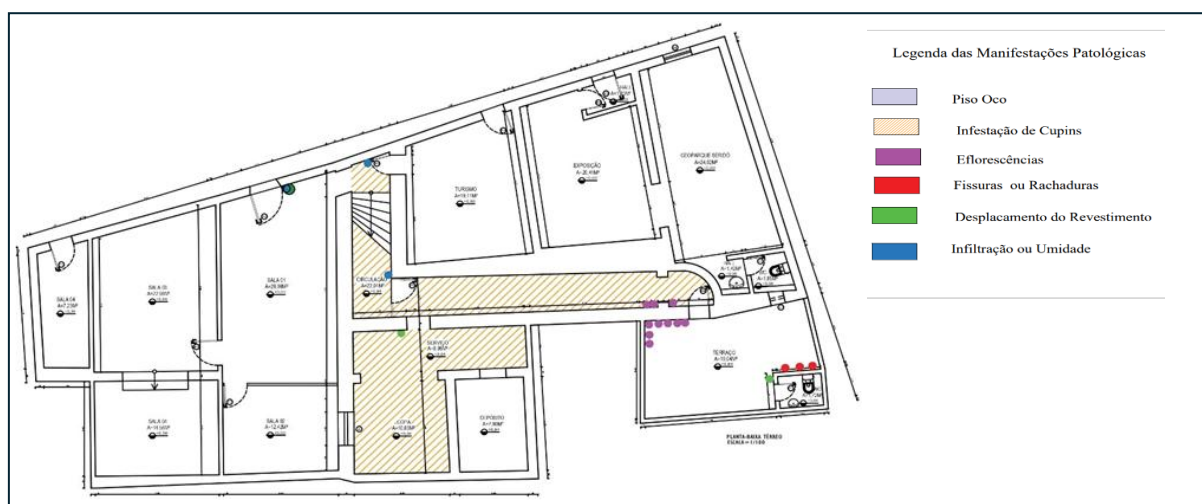
Figura 21- Mapa de danos Térreo.

A planta a seguir como mostra a Figura 21, apresenta o mapa de danos referente ao pavimento térreo da edificação, onde se encontram os primeiros registros de infiltração, desgaste de revestimentos e ataque de cupins nas estruturas de madeira. Os danos foram identificados e georreferenciados sobre a planta baixa, conforme os dados registrados nas fichas FID.

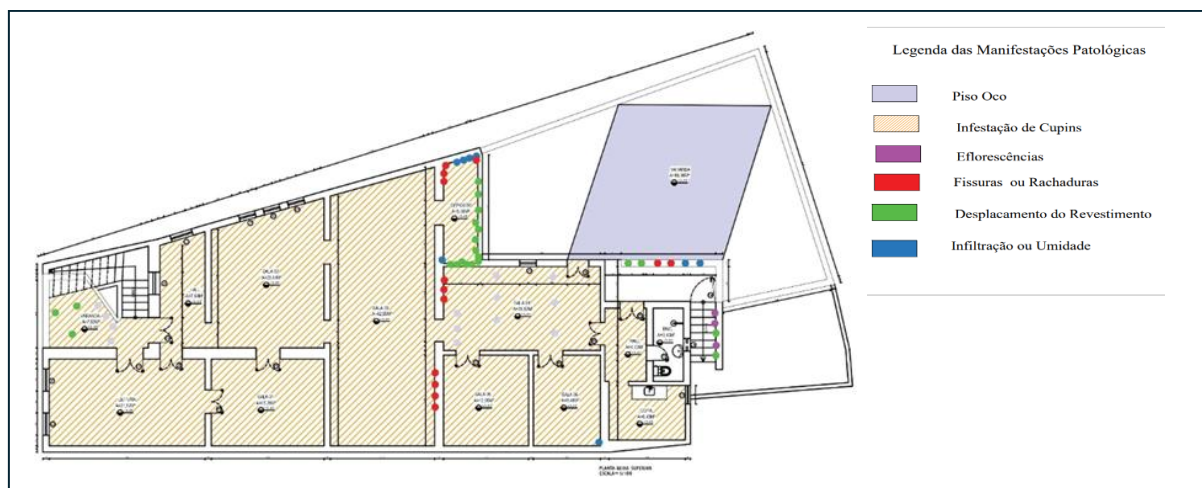
Figura 22- Mapa de danos parte Superior.

Nesta planta, representada na Figura 22, apresenta-se a distribuição dos danos presentes no pavimento superior. Foi possível identificar concentrações de patologias principalmente nos pisos cerâmicos, estruturas de cobertura e paredes voltadas para a área externa. As fichas FID também serviram de base para a marcação dos pontos críticos.
