**AVALIAÇÃO DE CANTEIRO DE OBRAS: UM ESTUDO DE CASO DE UMA  
OBRA HOSPITALAR NO MUNICÍPIO DE MOSSORÓ-RN**

Monografia apresentada a Universidade  
Federal Rural do Semi-Árido como requisito  
para obtenção do título de Bacharel em  
Engenharia Civil.

O presente trabalho tem como objetivo avaliar as condições de um canteiro de obras da construção de um hospital na cidade de Mossoró-RN quanto às suas condições de segurança e organização.

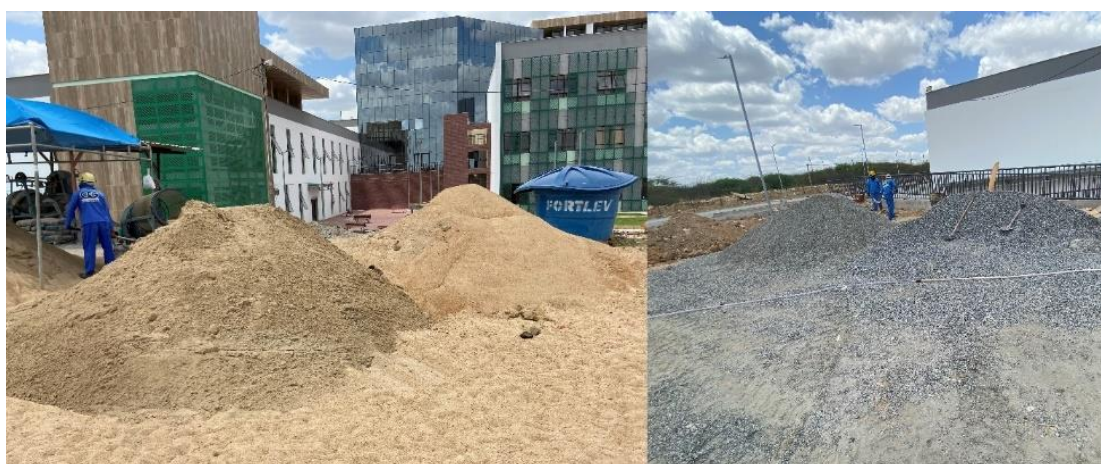
Nos itens que foram avaliados com nota “0”, foram pela falta de planilha e métodos para controle de estoque de matérias, essa falta de acompanhamento do estoque, gera situações onde os insumos necessários para uma frente de trabalho acabem antes das tarefas estarem concluídas, isso ocasiona no atraso da entrega de algumas atividades e muitas vezes uma equipe fica parada esperando pelos materiais.

Figura 17: Armazenamento de areia e brita.

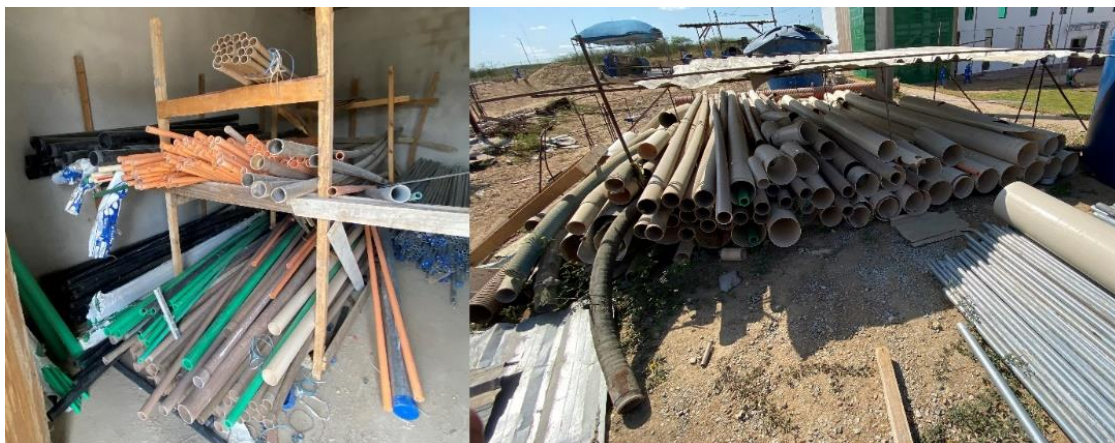
Dente os itens avaliados com nota “5” está o item de armazenamento e organização dos tubos de PVC, foi identificado um certo nível de desorganização nos locais de armazenamento,

Figura 18: Armazenamento dos canos de PVC.

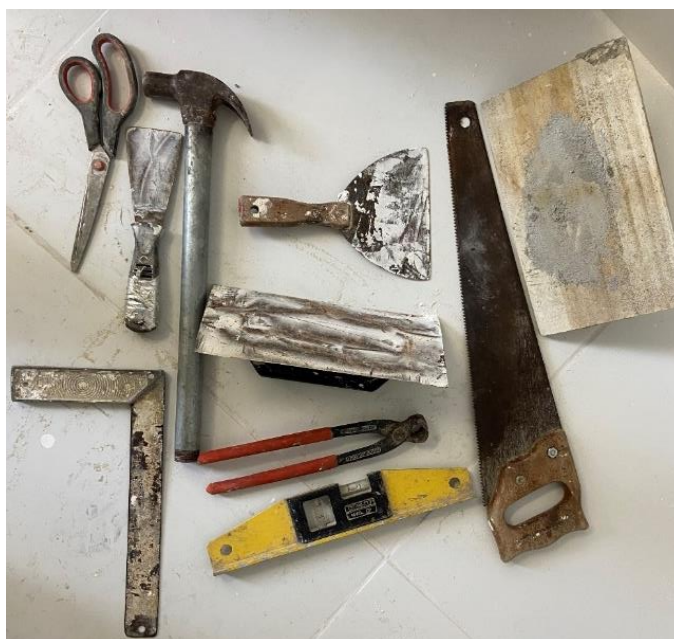
Nota-se nas fardas utilizadas por muitos trabalhadores, um descuido, visto que muitos trabalhadores utilizavam as fardas sujas e rasgadas, e as máquinas e ferramentas utilizadas pelos mesmos encontravam-se sujas, como demonstrado na figura 19.

Figura 19: Estado de conservação das Ferramentas.

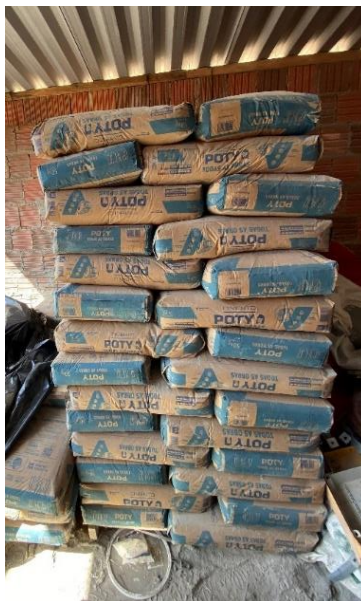
O armazenamento dos sacos de cimento é feito em local fechado, protegido dos intemperes, sobre paletas de madeira para impedir o contato com o solo, entretanto foi observado o empilhamento de mais de 10 sacos, como visto ver na figura 20.

Figura 20: Local de armazenamento de sacos de cimento.

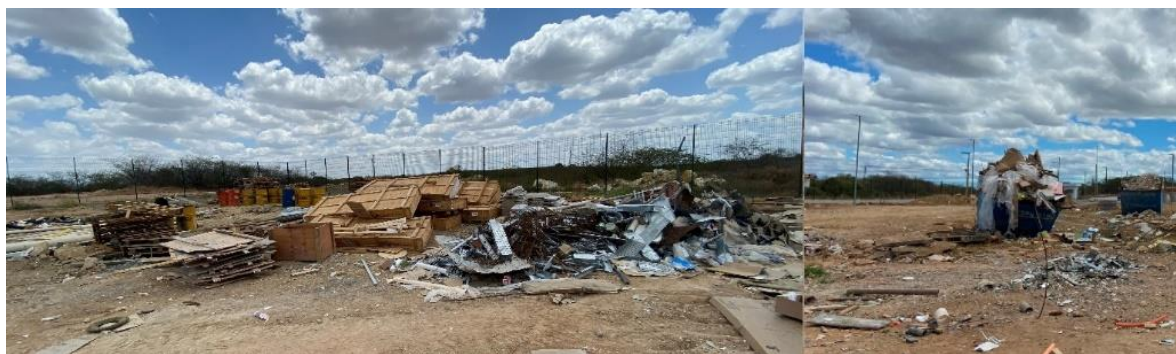
Nos itens avaliados com nota “10”, estão os relacionados a limpeza do canteiro, a limpeza e retirada dos entulhos é feita diariamente, e estes são depositados em locais especificados, dentro do canteiro de obras como podemos ver na figura 21, tais materiais eram recolhidos sempre que as caçambas para deposito se entulho encontravam-se cheias.

Figura 21: Locais de descarte de materiais.

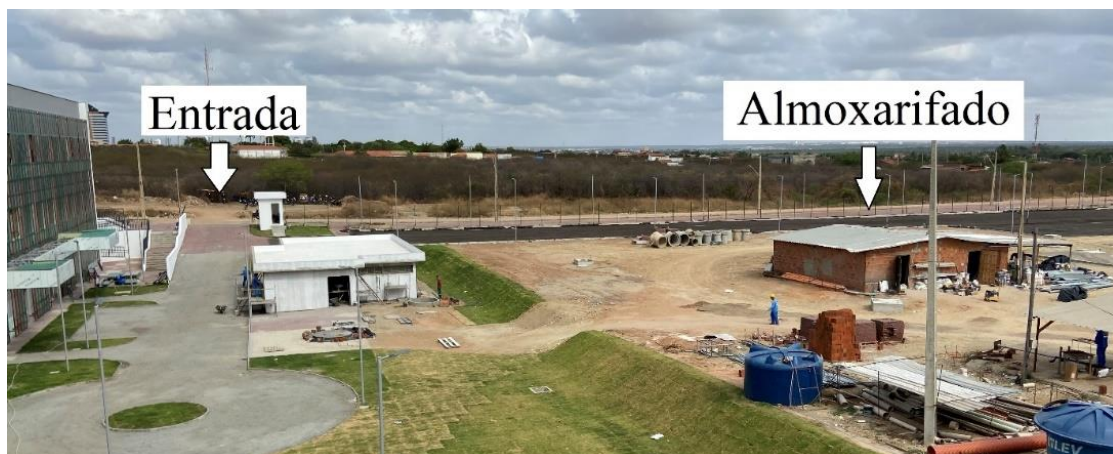
Nos itens avaliados com nota “10” estão os referentes ao acesso de caminhões na obra, visto que essa entrada era realizada por uma via pouco movimentada, que permitia um fácil acesso aos caminhões que descarregam os materiais próximo do almoxarifado, não sendo necessário remanejo, como podemos observar na figura 24.

Figura 24: Percurso dos caminhões da entrada ao almoxarifado.

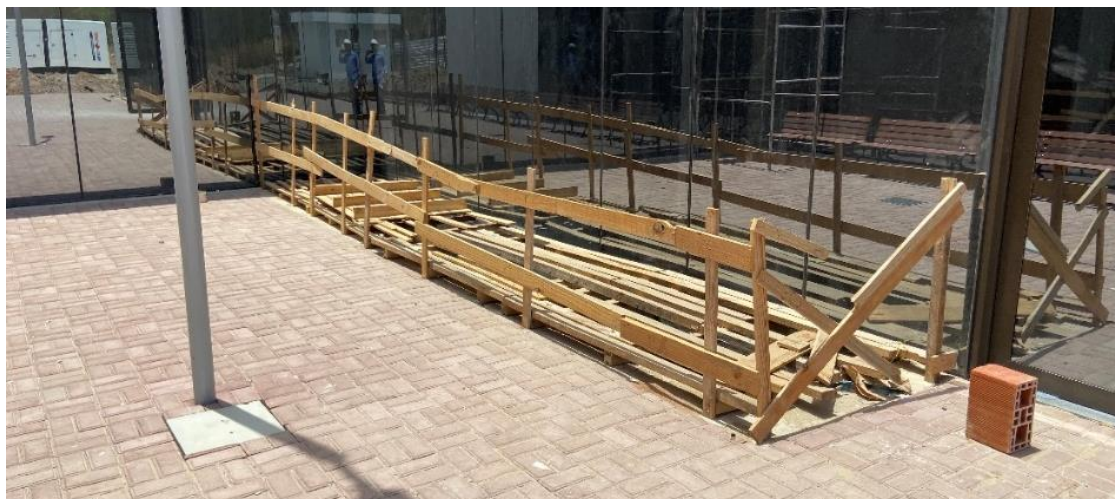
Foi observado na avaliação que não eram todas as aberturas de piso que contavam com fechamento, e ainda os locais com fechamento em sua maioria, estes não eram dotados de guarda corpo e rodapé ou telas, não estão fixados, nem são dotados de sinalização apropriada, tais fatos geram riscos de queda a funcionários ou visitantes desatentos, como mostrado nas figuras 28, 29 e 30. Deste modo o item referente ao fechamento em abertura recebeu nota 5.

Figura 28: Abertura de piso com fechamento dotado de guarda corpo de rodapé.

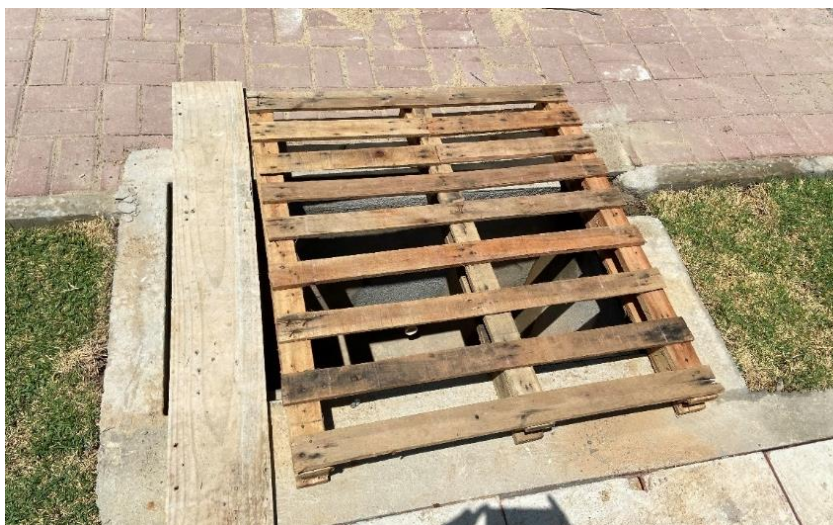
Figura 29: Abertura de piso com fechamento sem guarda corpo de rodapé.

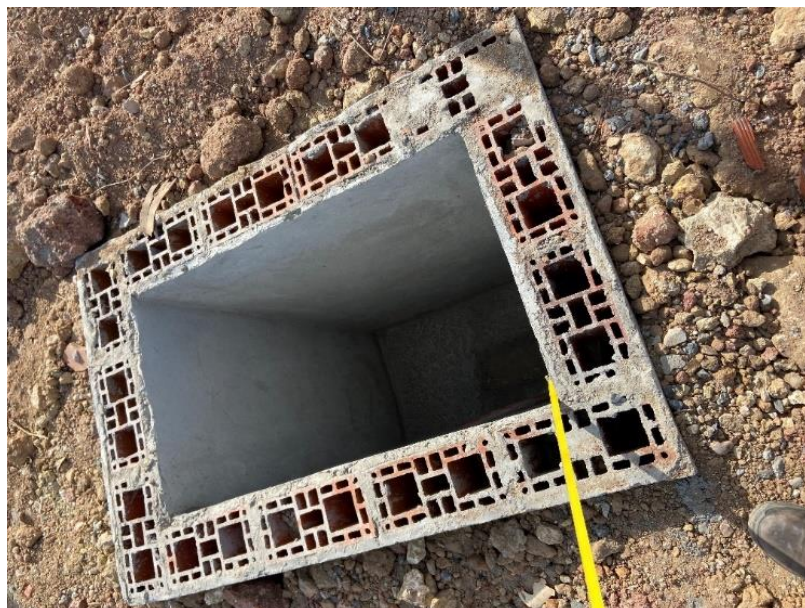
Figura 30: Abertura de piso sem fechamento.

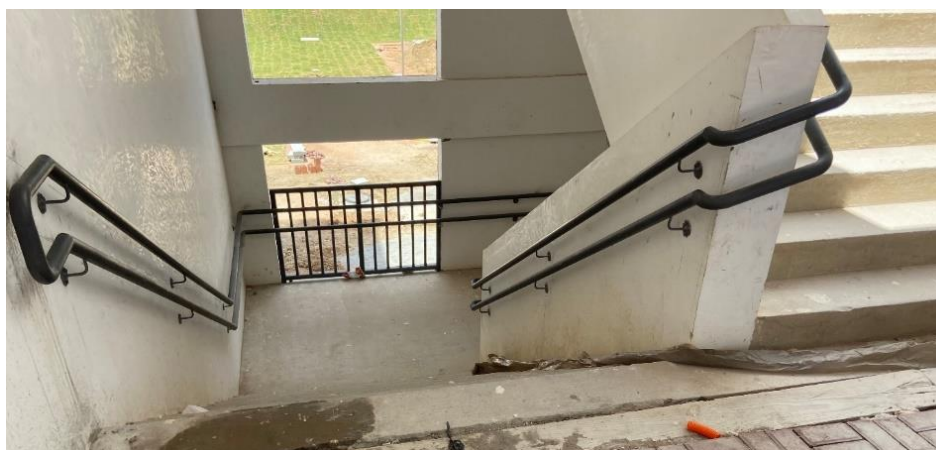
Foi observado na visita que as escadas definitivas vistas na obra e lajes todas são dotadas de proteção por corrimão e guarda corpo feitos de material resistente executados de modo a garantir a segurança contra quedas, como visto na figura 31 dente modo a avaliação do item referente a proteção contra queda nas escadas recebeu avaliação igual a 10.

Figura 31: Corrimão e guarda corpo instalados nas escadas.

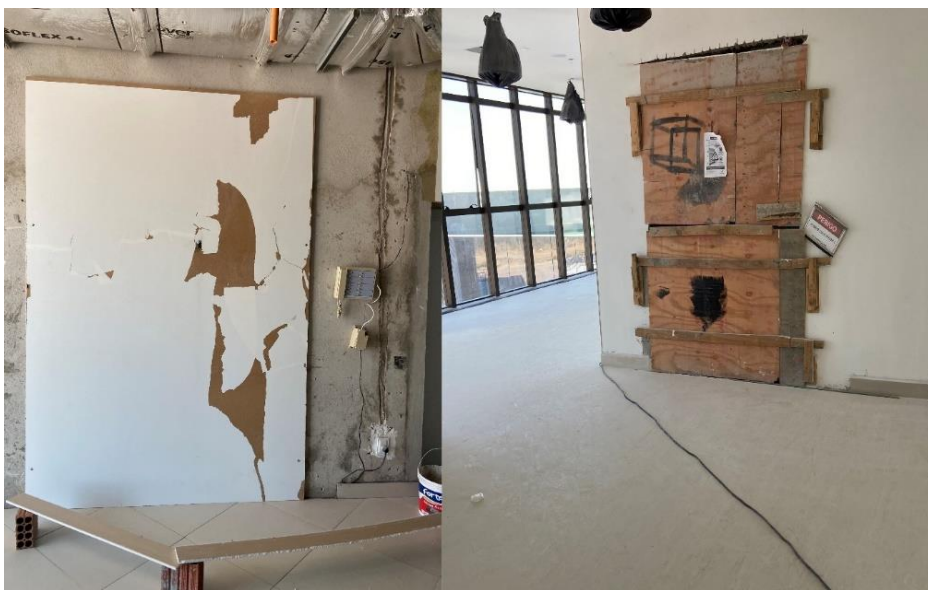
Os vão de acesso a caixa do elevador possuíam fechamento total, feito com material resistente, eram devidamente fixados na parede para que não haja risco de queda, visto na figura 32, entretanto foi observado falta de sinalização de alerta contra risco de queda em alguns locais e isolamento da região em volta, necessários principalmente quando o fechamento é removido para a realização de atividades dentro do foço do elevador, como mostrado na figura 33.

Figura 32: Fechamento do vão de acesso a caixa do elevador.

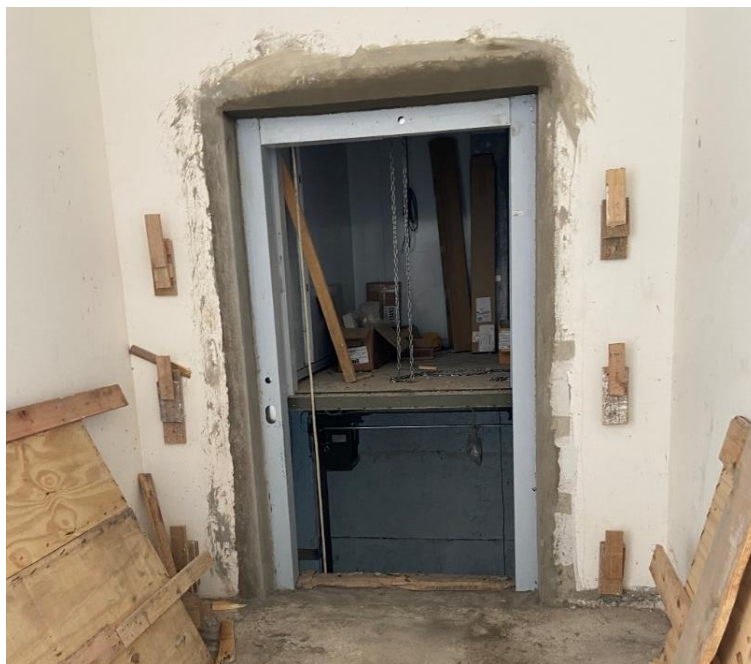
Figura 33: Vão de acesso a caixa do elevador.

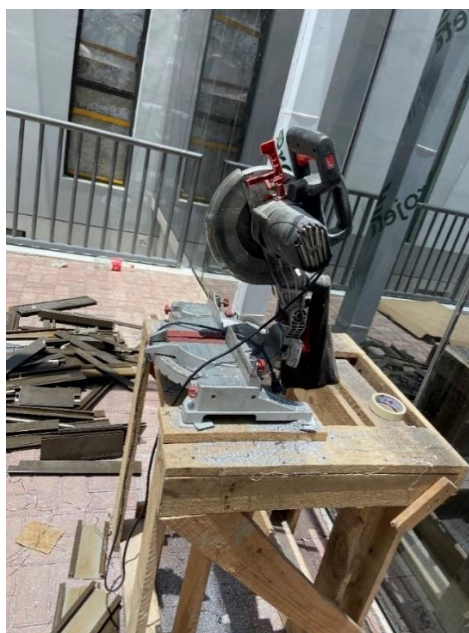
Foi avaliado a segurança quanto a utilização da serra circular, esta deve ser dotada de coifa ou outro dispositivo de proteção contra a projeção do disco, segundo NR 18, na frente de trabalho serra possuía tal mecanismo de proteção, como visto na figura 34 recebendo avaliação 10 nesse item.

Figura 34: Serra circular dotada de coifa.

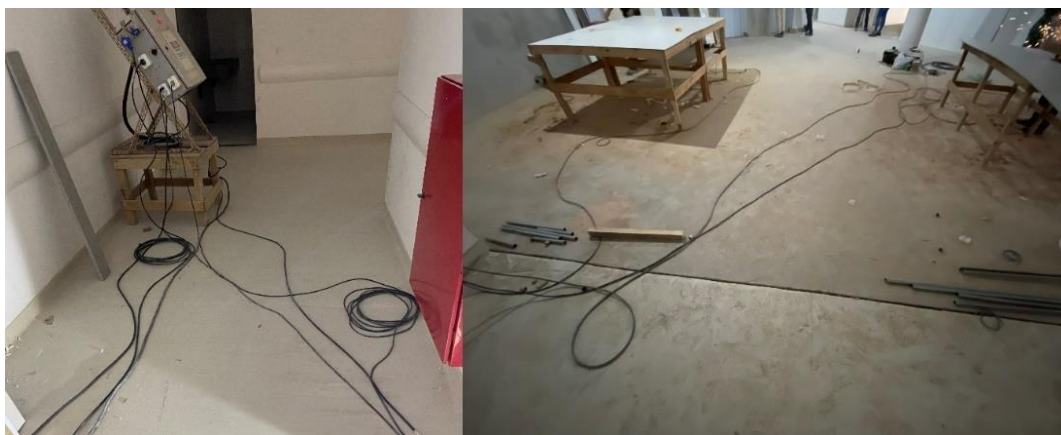
Ainda sobre os equipamentos elétricos foi observado que os equipamentos possuíam bloqueios para que não possam ser utilizados por pessoas não autorizadas, elas podiam ser acionadas e desligadas pelo seu operador na posição de trabalho, também eram energizadas a partir de um conjunto de plugs e tomadas, não possuindo partes vivas expostas, assim como exige a NR 18, deste modo as avaliações dos itens receberam nota 10. Entretanto foi observado que alguns fios condutores estavam em locais de trânsito de funcionários e equipamentos, gerando o risco de acidentes, como mostrado na figura 35, deste modo o item foi avaliado com nota 0. Quando utilizado extensões em áreas externas não foi observado cuidados para não expor os cabos a umidade, deste modo esse item recebeu avaliação igual a 5.

Figura 35: Cabos energizados em áreas de circulação.

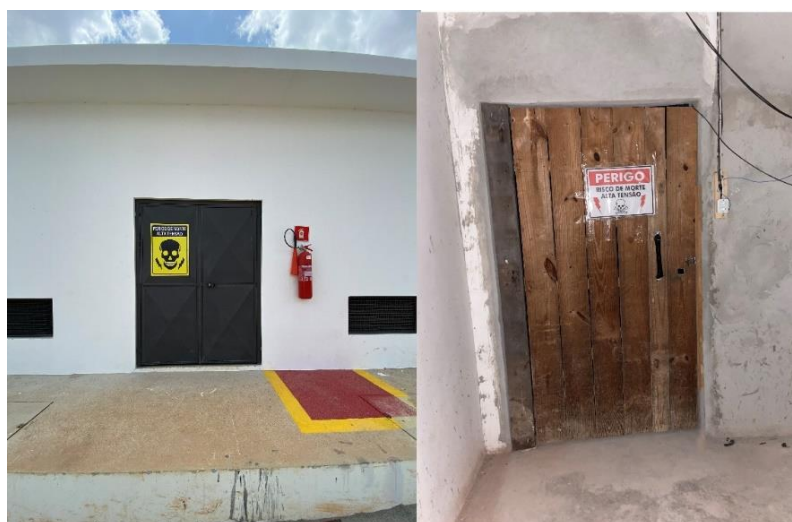
Sobre os transformadores, são áreas muito perigosas, que geram grandes riscos de acidentes, foi observado no canteiro de obras que as áreas destinadas a eles possuíam barreiras físicas e avisos impedindo o acesso de pessoas não autorizadas, como pode ser visto na figura 36.

Figura 36: Fechamento e sinalização das áreas de transformadores.

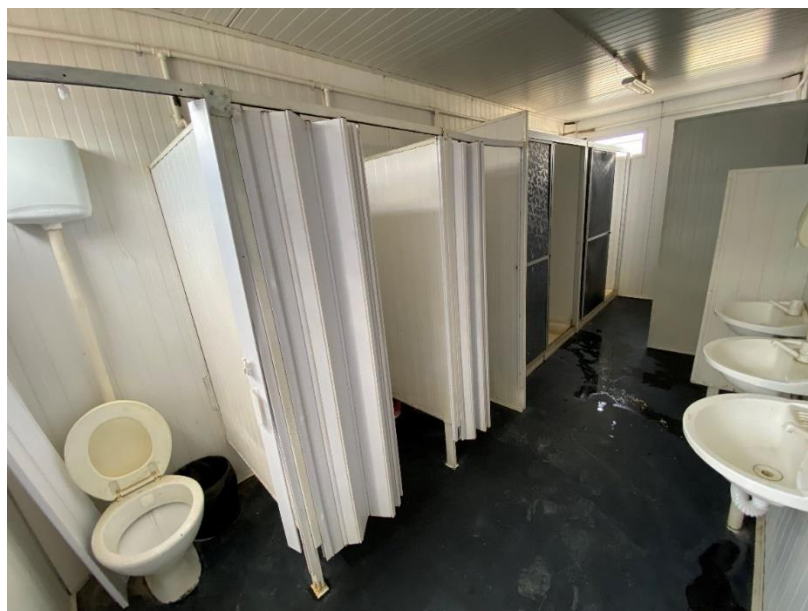
Foi identificado que os locais de vasos sanitários possuíam portas com trincos internos e divisórios, havia também recipientes para descarte de papeis usados, porém sem tampa, como visto na figura 41, havia disponibilidade de papel higiênico nos banheiros e/ou no almoxarifado, o que está em conformidade com a NR 18.

Figura 41: Banheiro masculino.
