**DIAGNÓSTICO DE ESTRADAS VICINAIS NO MUNICÍPIO DE JOSÉ DA PENHA-  
RN: LEVANTAMENTO DE PATOLOGIAS, CAUSAS E POSSÍVEIS SOLUÇÕES**

PAU DOS FERROS

2025

Monografia apresentada à Universidade Federal Rural do Semi-Árido como requisito para obtenção do título de Bacharela em Engenharia Civil.

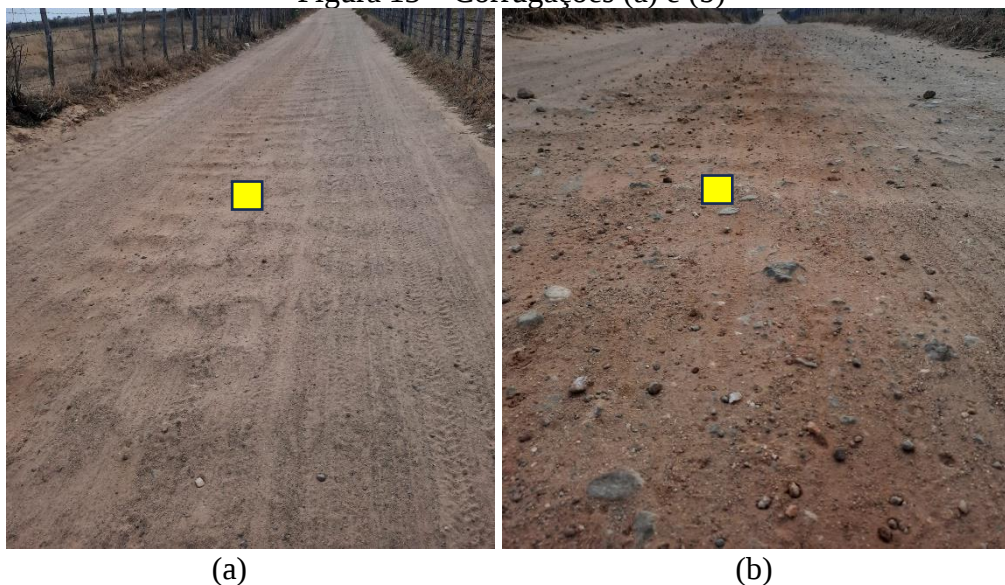
Figura 13 – Corrugações (a) e (b)

de Transportes (DNIT, 2022). A principal patologia evidenciada foi a corrugação (ou “costela-de-vaca”), que pode ser observado na Figura 13, perceptível pela formação de ondulações transversais ao eixo da via, decorrentes da ação combinada do tráfego e precipitações pluviométricas. Esse tipo de defeito causa desconforto aos usuários, reduz a velocidade operacional e favorece o desgaste prematuro da superfície.

Para Reis *et al.* (2024) esse problema surge principalmente em trechos arenosos e em trechos onde o leito foi ocupado por material granular sem ligante (argila). O tráfego vai acumulando o material em ondulações transversais à estrada, causando violenta trepidação nos veículos.

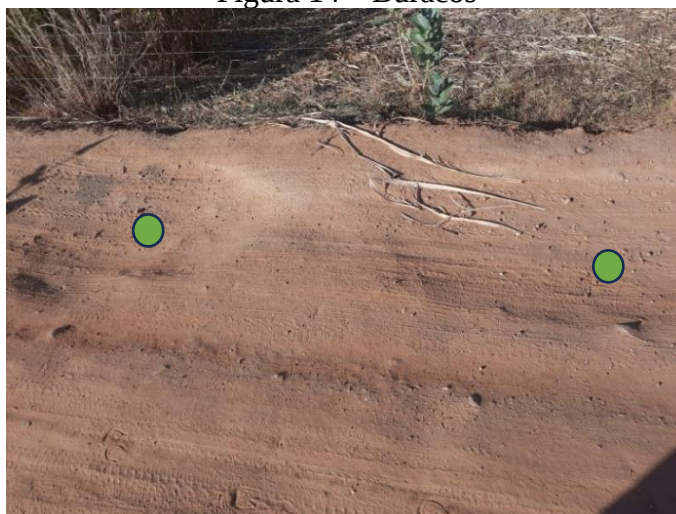
Figura 14 – Buracos

Além da corrugação, foram identificadas panelas (buracos) de severidade alta (Figura 14), distribuídas de forma irregular ao longo do trecho. Ribeiro (2016) afirma que a formação de buracos se dá pela contínua expulsão de partículas sólidas do leito quando da passagem de veículos sobre um local onde há acúmulo de água. A presença desses buracos compromete significativamente a trafegabilidade e aumenta o risco de danos aos veículos.

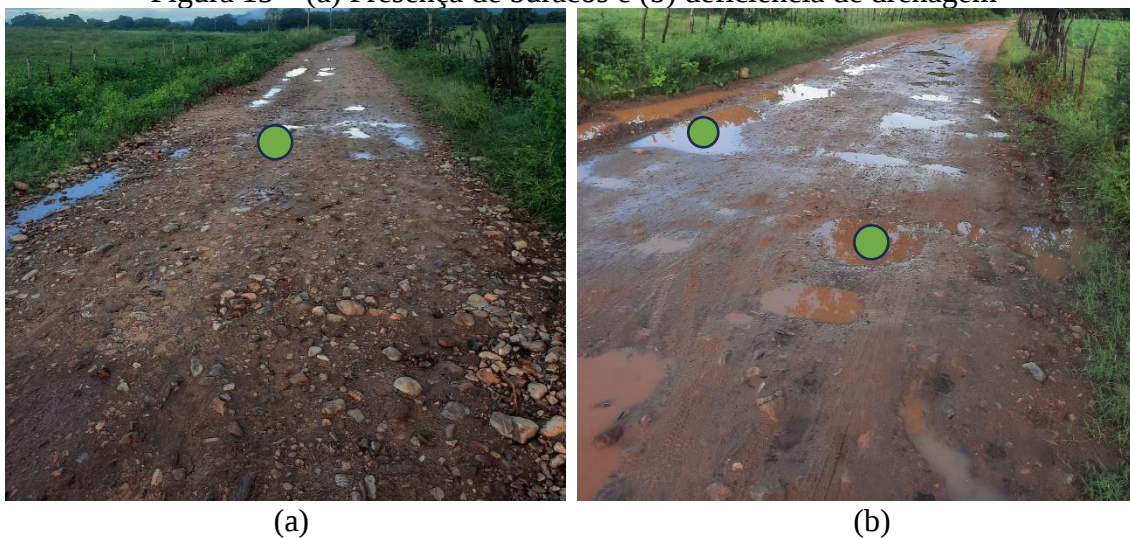
Figura 15 – (a) Presença de buracos e (b) deficiência de drenagem

No trecho 2, localizado em área de topografia levemente ondulada e composta por vegetação rasteira, foram observadas patologias de maior intensidade do tipo buracos, e deficiência de drenagem superficial, conforme a Figura 15.

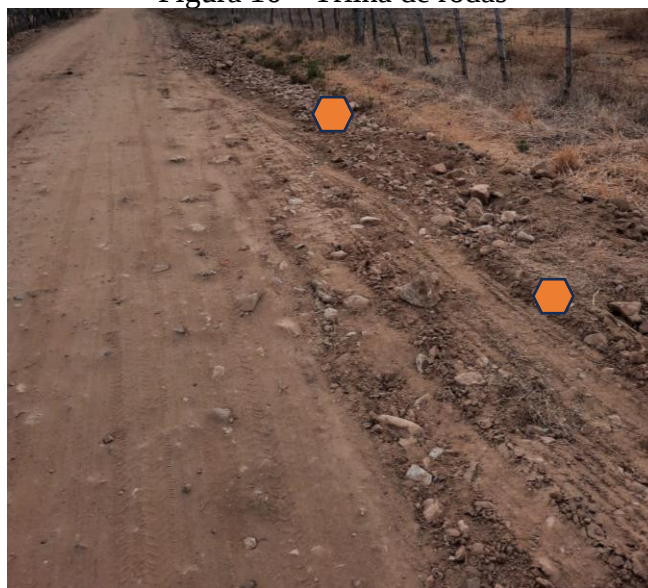
Figura 16 – Trilha de rodas

Foi identificado também a ocorrência de trilhas de rodas, conforme pode ser observado na figura 16 a seguir, sua principal causa é o tráfego intenso e falhas na compactação do solo e a fragilidade dos materiais utilizados nas camadas de rolamento ou nas subjacentes (DNIT, 2022). Esse tipo de defeito pode reter água e acelerar o processo de erosão, contribuindo para a formação de buracos.

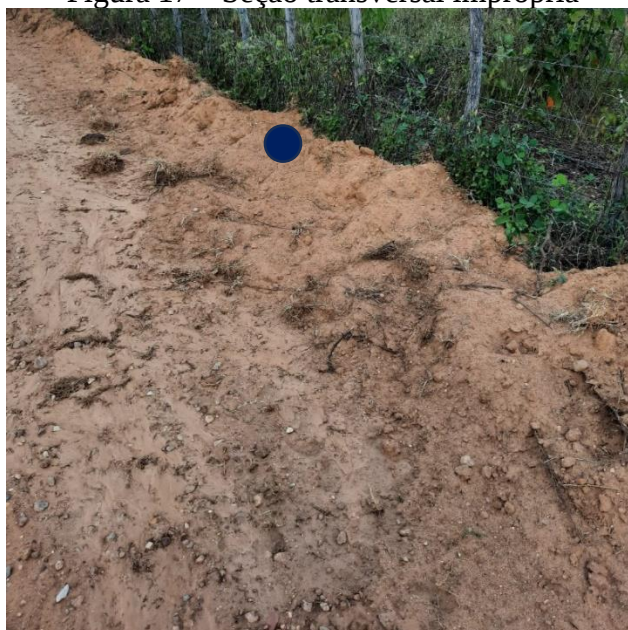
Figura 17 – Seção transversal imprópria

A Figura 17 apresenta um ponto do Trecho 2 em que é possível observar a presença de material acumulado nas laterais da estrada, resultado manutenção inadequada. Esse acúmulo de solo modifica a seção transversal do trecho, caracterizando uma seção transversal imprópria, uma vez que impede que a água escoe naturalmente para as margens. Como consequência, a drenagem superficial fica comprometida.

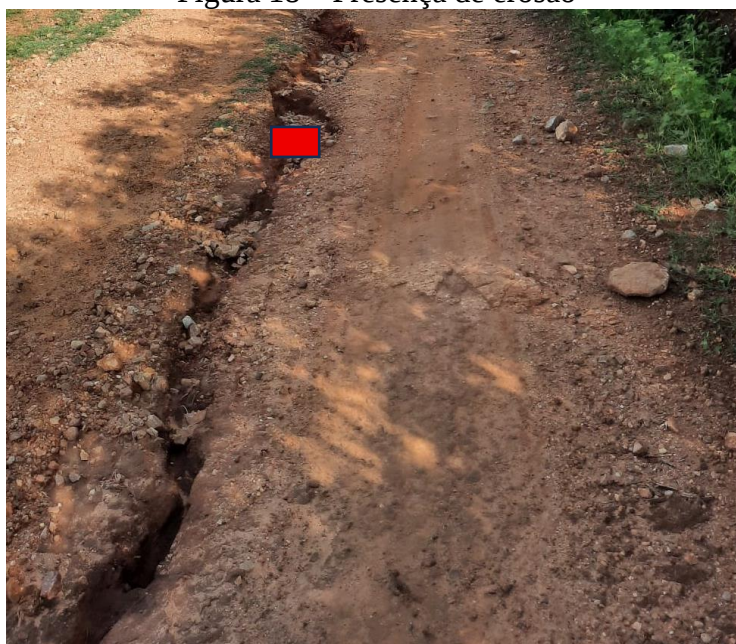
Figura 18 – Presença de erosão

A Figura 18 apresenta um dos pontos mais críticos do trecho 3, onde é possível identificar a ocorrência de erosão acentuada. Casarin (2008) afirma que a erosão provocada pela água no leito e nas margens das estradas rurais de terra está intimamente relacionada à má drenagem sendo um dos principais fatores para sua degradação.

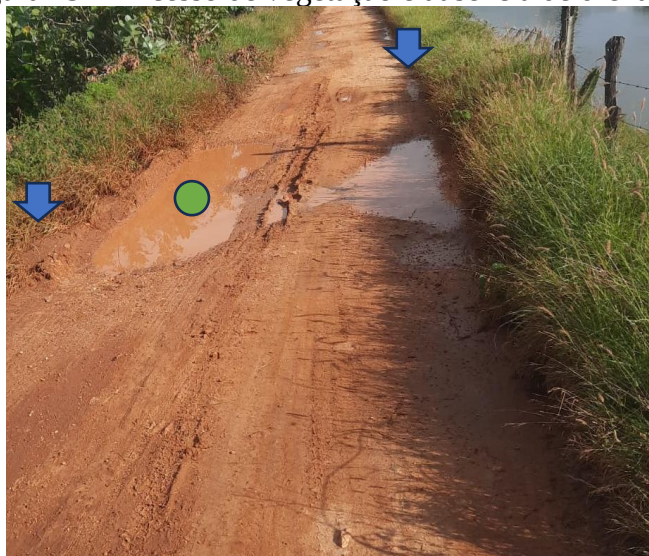
Figura 19 – Excesso de vegetação e ausência de drenagem

Ribeiro (2016) diz que a ocorrência de drenagem inadequada na via deve-se ao funcionamento irregular de sarjetas e bueiros, devido a problemas relacionados com geometria inadequada da via ou falta de manutenção do sistema de drenagem que levam ao empoçamento de água na superfície de rolamento. A Figura 19 apresenta características de drenagem deficiente decorrente da geometria inadequada drenagem e o excesso de vegetação que não favorece o escoamento da água no trecho.

O excesso de vegetação que também pode ser identificado na Figura 19 contribui para a diminuição da largura útil do trecho, reduzindo a visibilidade e dificultando a passagem dos usuários nesse trecho, quando se encontra em períodos chuvosos, pode ocorrer o risco de escorregamento quando os usuários trafegam pela lateral para desviar dos buracos no trecho. A combinação de erosão, excesso de vegetação e buracos impacta diretamente a trafegabilidade, ocasionando desconforto e riscos aos usuários.

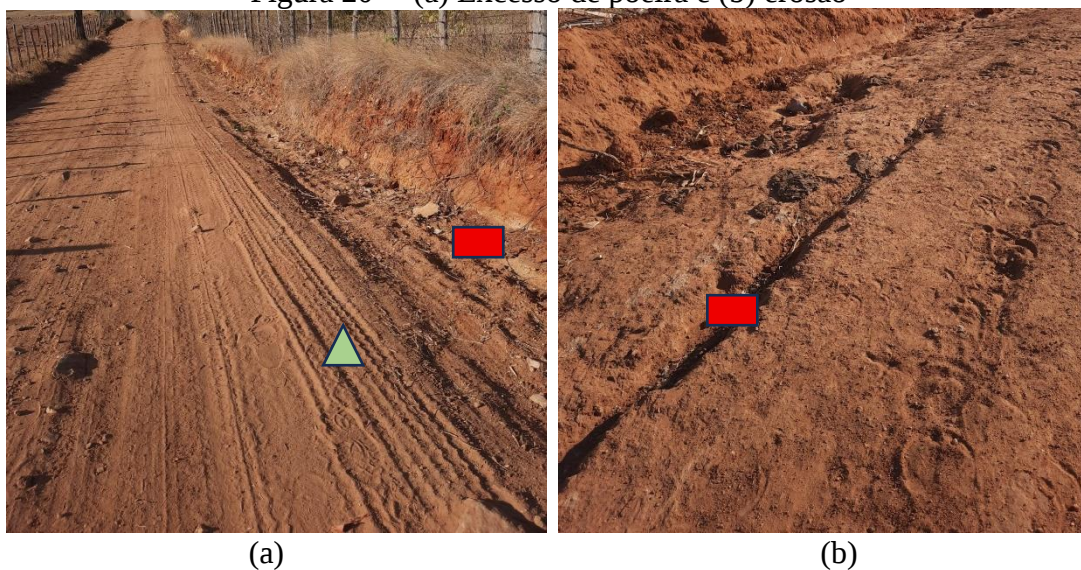
Figura 20 – (a) Excesso de poeira e (b) erosão

Ainda segundo Baesso e Gonçalves (2003), a perda dessa fração fina resulta em uma superfície pulverulenta, suscetível à ação do tráfego e dos ventos, reduzindo significativamente o desempenho funcional da via. Essa patologia presente no trecho pode ser observada na Figura 20 (a).

De acordo com Casarin (2008) nos períodos chuvosos, no leito das estradas vicinais verifica-se concentração de volume de água nas sarjetas onde provocam desagregação de solo e carreamento deste para pontos mais baixos a jusante com aberturas de leiras, formando sangrias por onde os desagregados de solo e água escoam e se depositam nas áreas a jusante, deixando assim marcas que denominam erosão como podem ser observadas acima na Figura 20 (b) acima.

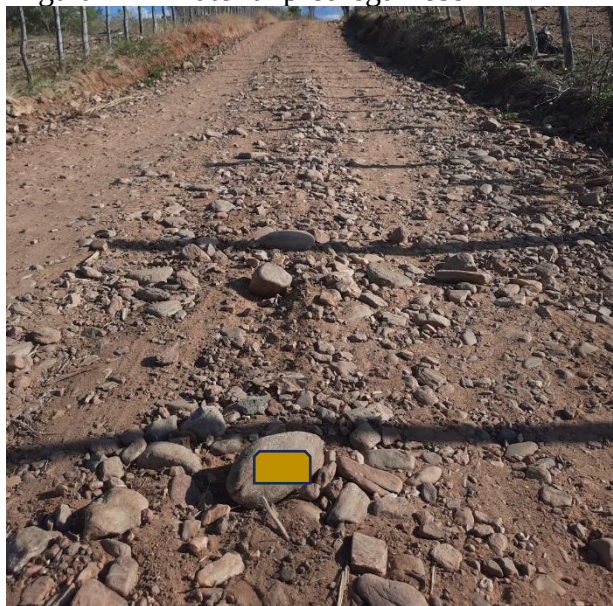
Figura 21 – Material predregulhoso

Outro aspecto relevante identificado foi a presença de material pedregulhoso solto na superfície, conforme ilustrado na Figura 21, esse material disposto na superfície do trecho é resultado de uma intervenção inadequada de manutenção, na qual agregados graúdos foram espalhados sobre a pista com o intuito de melhorar a trafegabilidade, com a ação do tráfego, essas pedras são facilmente deslocadas, podendo gerar trepidações excessivas, desgaste dos veículos e riscos de acidente aos usuários.

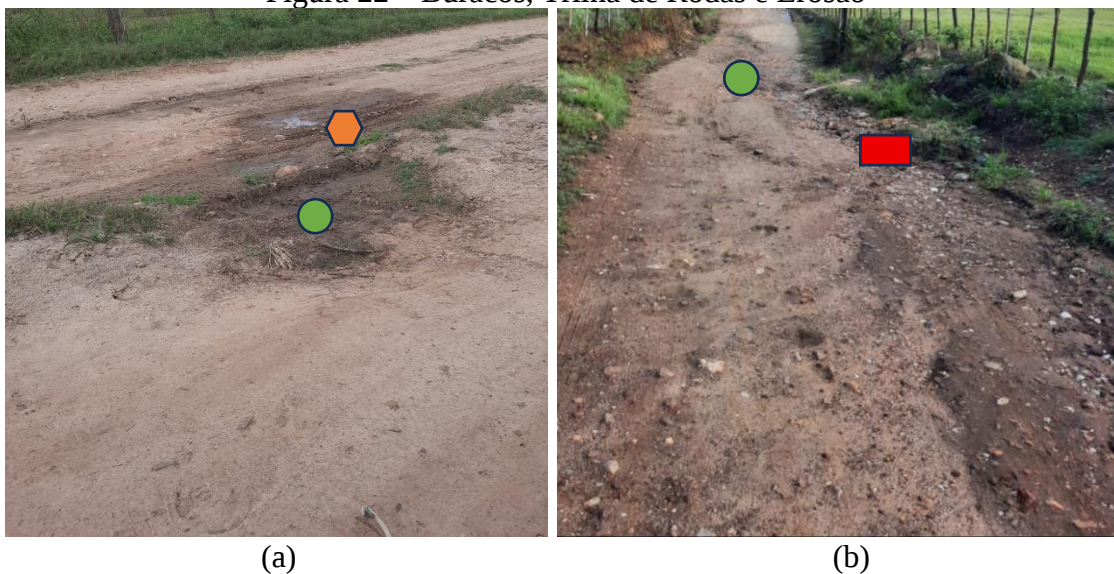
Figura 22 – Buracos, Trilha de Rodas e Erosão

Observa-se ainda a presença de deformações longitudinais profundas, acompanhadas de zonas com acúmulo de água e material desagregado, evidenciando um estágio avançado de deterioração do revestimento primário.

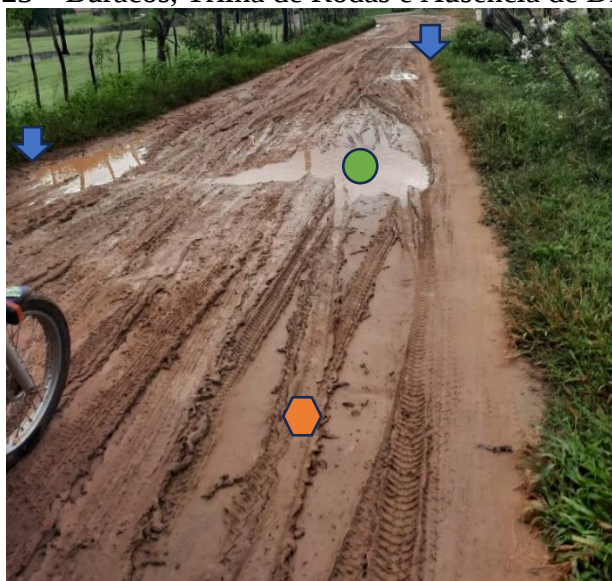
Figura 23 – Buracos, Trilha de Rodas e Ausência de Drenagem

De modo geral, o Trecho 5 apresenta condições funcionais comprometidas identificados na Figura 23 devido à ação combinada da água, do tráfego e das características do solo local. A presença simultânea de buracos, trilhas de rodas e drenagem deficiente indica a necessidade de intervenções imediatas, tanto corretivas quanto preventivas, visando restaurar a trafegabilidade e prolongar a vida útil da estrada.

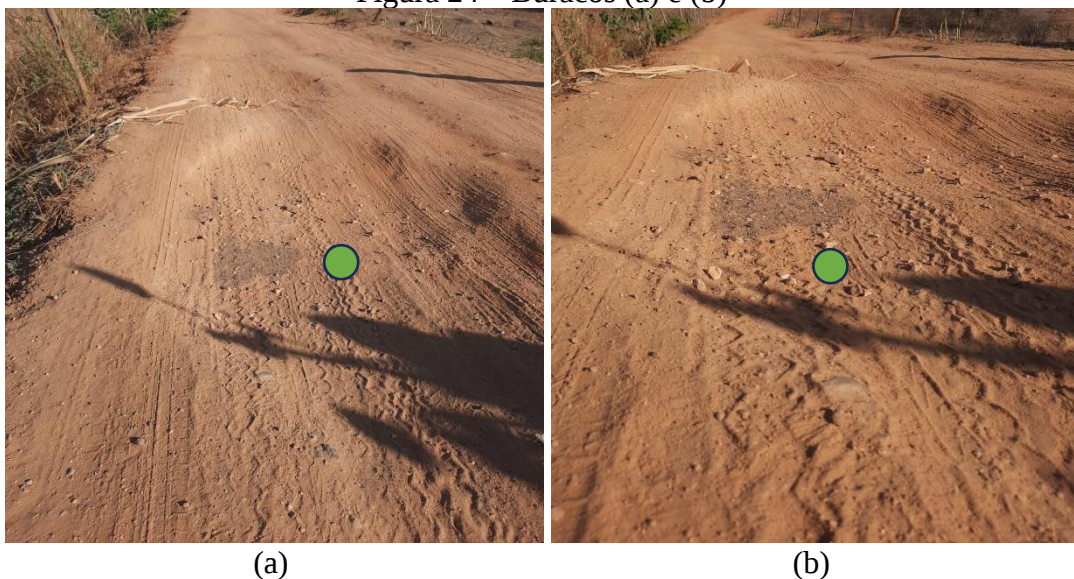
Figura 24 – Buracos (a) e (b)

O Trecho 6 apresentou degradações significativas do revestimento primário, destacando-se a presença de buracos, trilhas de rodas e erosão, conforme ilustrado na Figuras 23 e 24. Os buracos aparecem distribuídos ao longo do trecho conforme indicado na Figura 24, indicando perda de material granular e desagregação da superfície, fenômeno que ocorre quando o solo é exposto ao tráfego intenso sem compactação adequada ou após eventos de chuva que saturam o material e reduzem sua resistência.

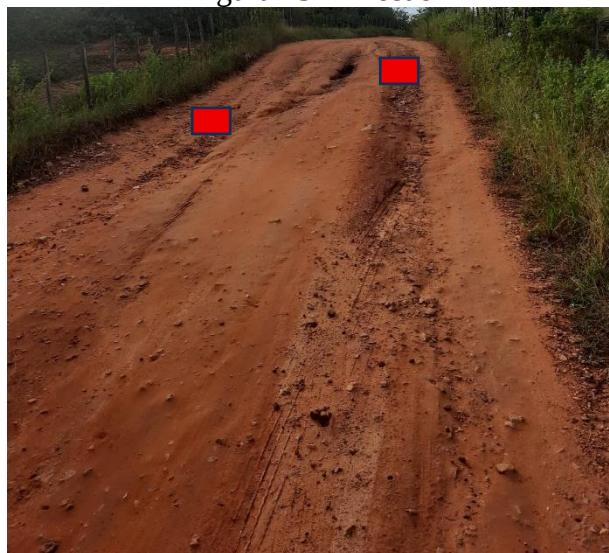
Figura 25 – Erosão

Na Figura 25 apresentada a seguir, a erosão longitudinal se destaca como a principal patologia observada. Nota-se a formação de sulcos ao longo da faixa de rolamento, resultantes do escoamento concentrado das águas sobre o trecho devido à ausência de drenagem adequada e à perda de material da superfície. Essa condição compromete significativamente a regularidade da via, reduz a segurança dos usuários e favorece o avanço de outros defeitos, como buracos e deformações permanentes.

Esses defeitos são resultantes da remoção do material de revestimento em pontos de maior solicitação dinâmica ou de deficiências na drenagem superficial, permitindo o acúmulo e infiltração de água durante períodos chuvosos.
