UNIVERSIDADE FEDERAL RURAL DO SEMI-ÁRIDO

CURSO DE ENGENHARIA CIVIL

**ANÁLISE DE MANIFESTAÇÕES PATOLÓGICAS EM REVESTIMENTO DE  
FACHADA: ESTUDO DE CASO EM EDIFICAÇÃO DA UFERSA/RN**

2017

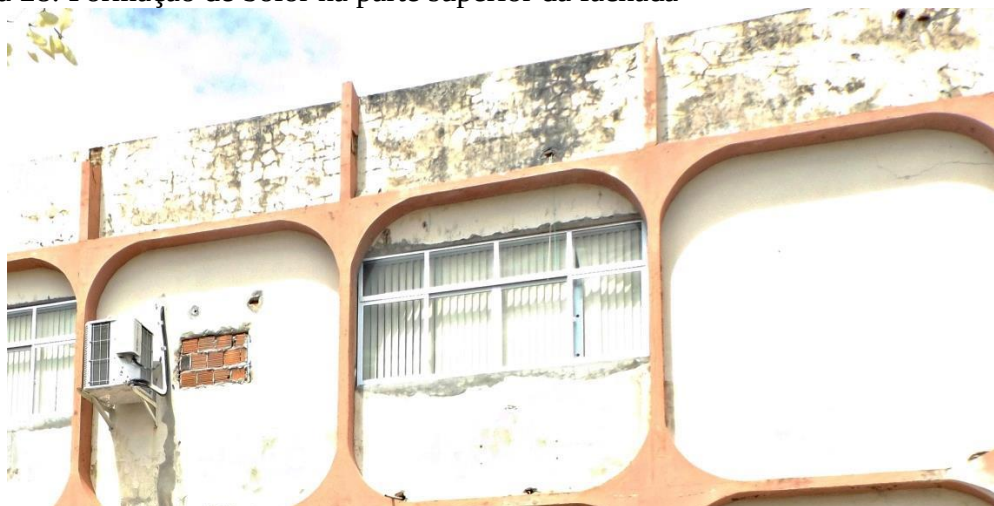
A incidência de precipitação em partes da fachada foi um agravante para que as manifestações aparecessem com mais intensidade. Entretanto, não foi a única razão que explicasse sua origem. As ausências de elementos construtivos na edificação também tiveram sua parcela de contribuição para o surgimento dessas manifestações, como é o caso do chapim, elemento construtivo que é colocado na parte superior do muro e da platibanda com a finalidade de proteção contra infiltrações. O mesmo serve para impedir também que a água suja proveniente da chuva e misturada com a poeira que fica acumulando em cima das paredes ou muros ao escorrer manche as paredes inferiores ao chapim.

Figura 28. Formação de bolor na parte superior da fachada

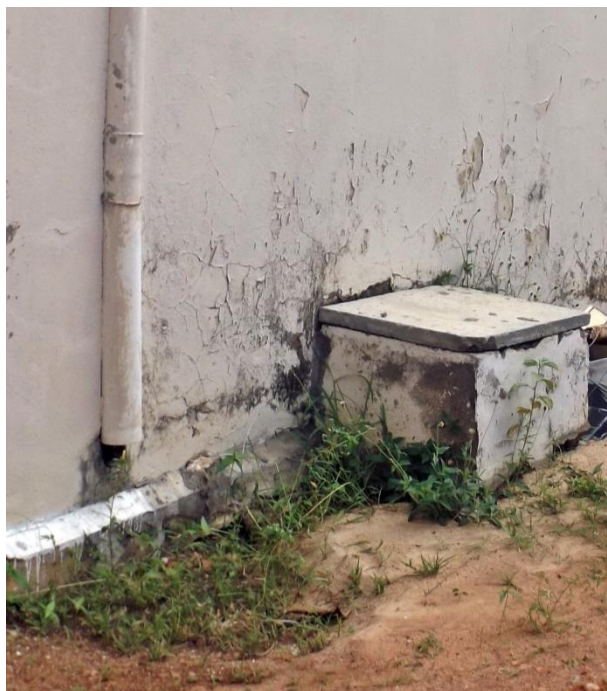
Na Figura 29 é possível identificar a presença do descamamento da camada de tinta, indicando o término da vida útil da mesma assim como a ausência de manutenção no período adequado. Observa-se também a formação de uma vegetação rasteira. Essa vegetação é o indicativo de umidade no solo e/ou permanece úmido por mais tempo. Essa umidade é proveniente da água da calha do telhado que escorre pelo condutor vertical causando a formação de bolores próximos à saída do duto, manchamento da parede e carreamento das partículas do solo. Percebe-se que esse carreamento já começa a deixar uma pequena parte da fundação. Nesse caso, o erro não está necessariamente no duto que dá o destino final da água da chuva, mas a ausência de outros elementos que poderiam ter evitado tais manifestações. Como é o caso de uma calçada feita com uma leve inclinação para o sentido oposto da parede.

Figura 29. Formação de bolor na região inferior da fachada

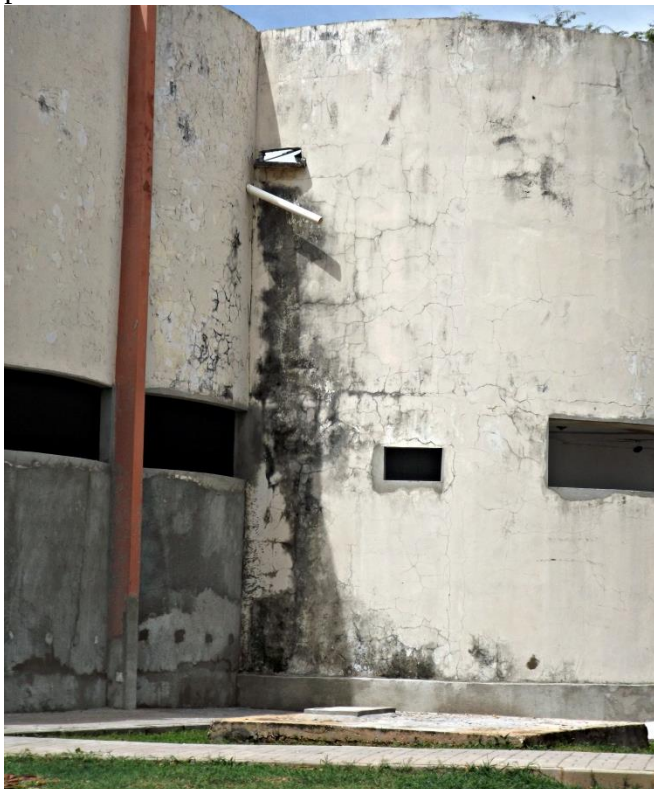
É possível identificar na Figura 30 existem inúmeras manifestações patológicas, tais como debotamento da tintura, fissuras mapeadas e geométricas e manchamento. Nota-se que no encontro de duas paredes existe um mancha escura que se espalha com mais intensidade e de maneira anormal se comparado com toda sua superfície vizinha. A mesma surge logo abaixo de um dos extravasores. Tal extravasor é a origem da manifestação, já que o mesmo foi executado de maneira errônea permitindo que água que sai da caixa d'água molhe toda a parede, causando o manchamento.

Figura 30. Formação de bolor espalhado em uma parede

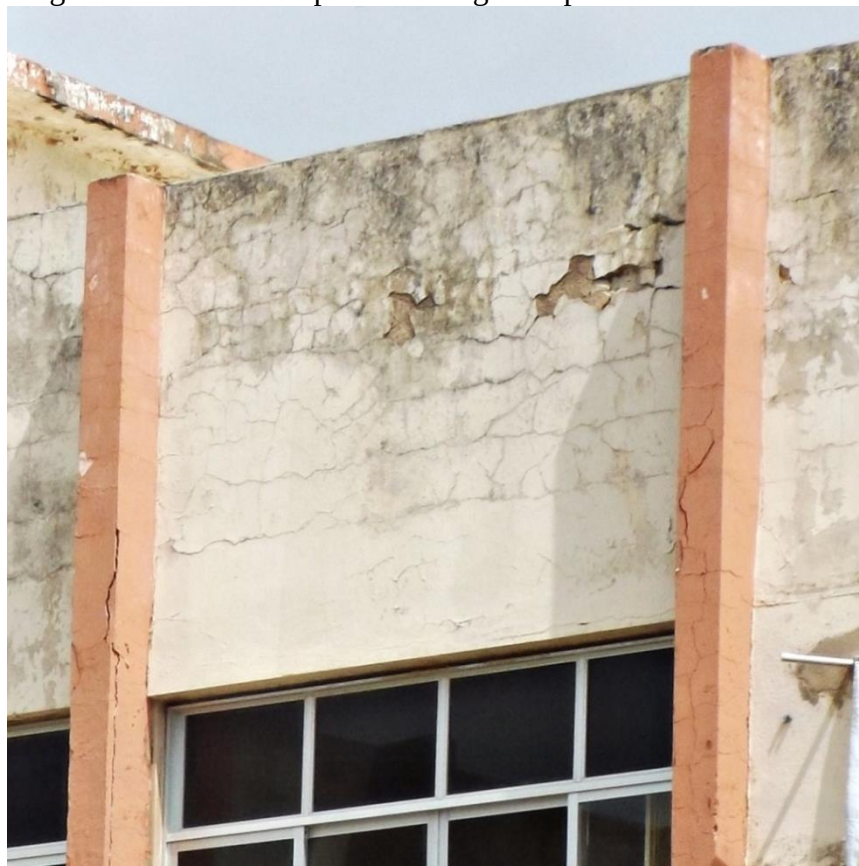
Outro problema muito detectado em todo o prédio foram as fissuras mapeadas. Elas são causadas por diversos motivos, tais como desidratação precoce do revestimento argamassado, perda de água de amassamento excessiva por sucção e cura ineficiente. Na figura 31 observa-se que as fissuras mapeadas estão todas localizadas na parte superior da fachada. Em alguns locais estas já apresentavam o descolamento dado revestimento.

Figura 31. Fissuras mapeadas na região superior da fachada

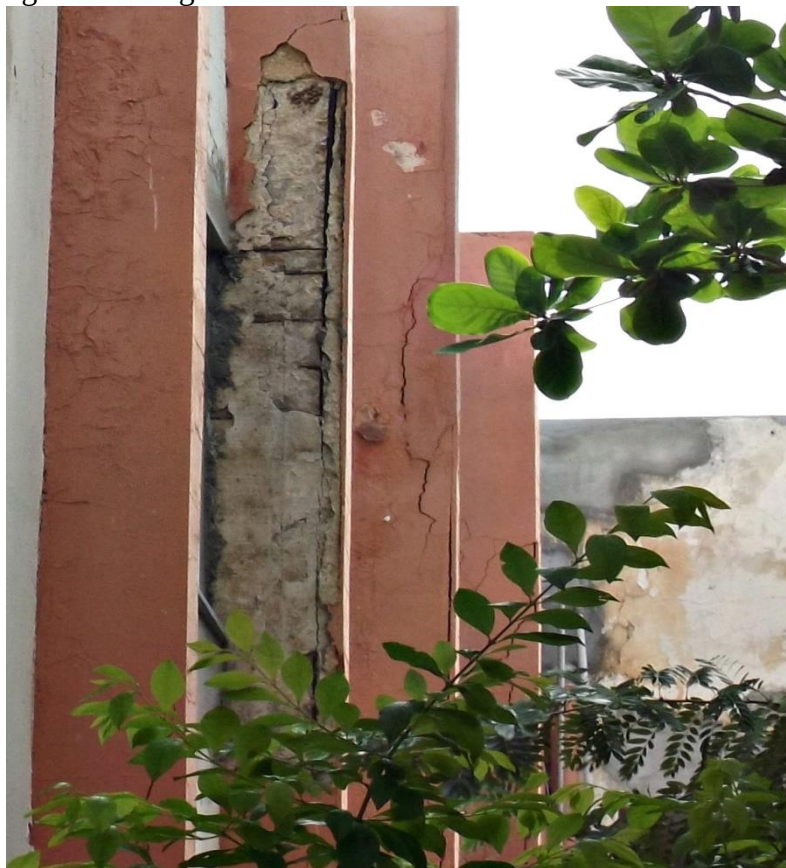
As fissuras geométricas também se espalham por toda a edificação, sendo causadas por falhas na dosagem da argamassa e movimentações higrotérmicas que são consequências das ações da umidade e temperatura, causando tração e retração na massa. Em algumas regiões da fachada, principalmente nos pilares aparentes, as fissuras já haviam levando o descolamento de toda a camada de revestimento e deixando expostas as armaduras, como pode ser observado na Figura 32. Por conseguinte, há a corrosão nas armaduras, devido sua exposição a agentes agressores físicos e químicos. Nesse caso, a ação da chuva ajudou a agravar e aumentar o tamanho das fissuras ao longo do tempo.

Figura 32. Progressão da fissura e descolamento do revestimento

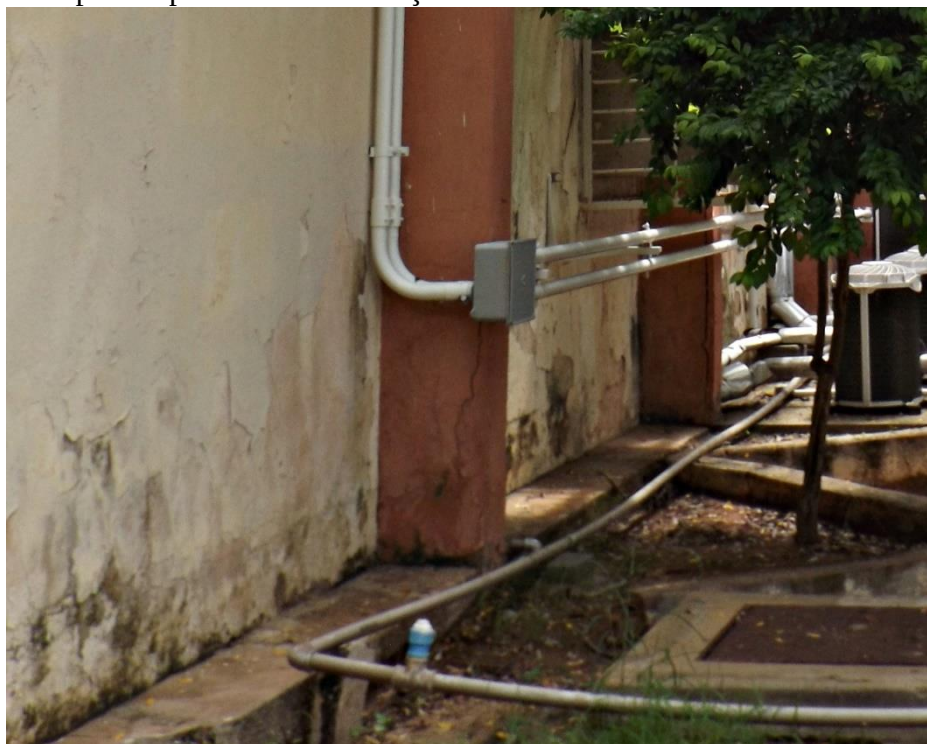
Foram constatados alguns pontos de infiltração na região inferior, principalmente da fachada lateral direita. De acordo com a Figura 33, verifica-se que a presença de bolores, ou seja o musgo verde, localizado bem na quina formada pelo encontro da parede e calçada. Detectou-se que a calçada não tinha uma inclinação que permitisse que a água escoasse de maneira regular para o lado oposto da parede, permitindo assim a formação desses bolores. Além disso, outros fatores ajudaram ainda mais para esse acúmulo de umidade, tais como a existência de tubulações de água por cima da calçada dificultando o escoamento da água, condutores verticais por onde escoem a água da chuva que vem do telhado e canos que despejavam água do ar-condicionado

Figura 33. Infiltração devido o acumulo de água no encontro da calçada com a parede proveniente da sucção do revestimento

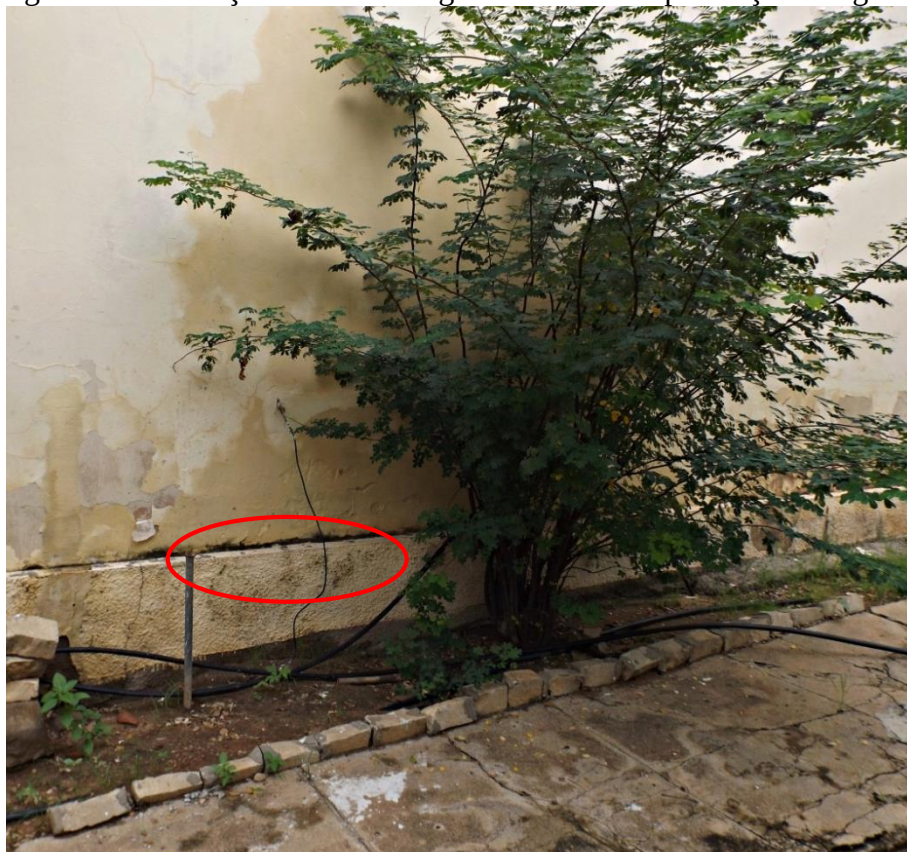
Em algumas situações, a presença da vegetação, como é o caso que está representado pela figura 34. Nessa situação existe a formação de bolores na região (ver área delimitada pelo círculo), devido a uma diferença de acabamento na parte inferior da parede, d que permitiu o acumulo de água. Entretanto, a umidade é proveniente não por um fenômeno natural, mas sim pelo aguamento da vegetação. Nota-se que existe uma macha de umidade que acompanha o contorno da planta. Isso mostra que ao aguar a planta é molhada não somente sua parte inferior, mas também toda a sua copa. Ao molhar dessa maneira, as gotas d'água se espalham por toda a parede e se acumulam no ponto em destaque

Figura 34. Infiltração na fachada agravada devido à presença de vegetação

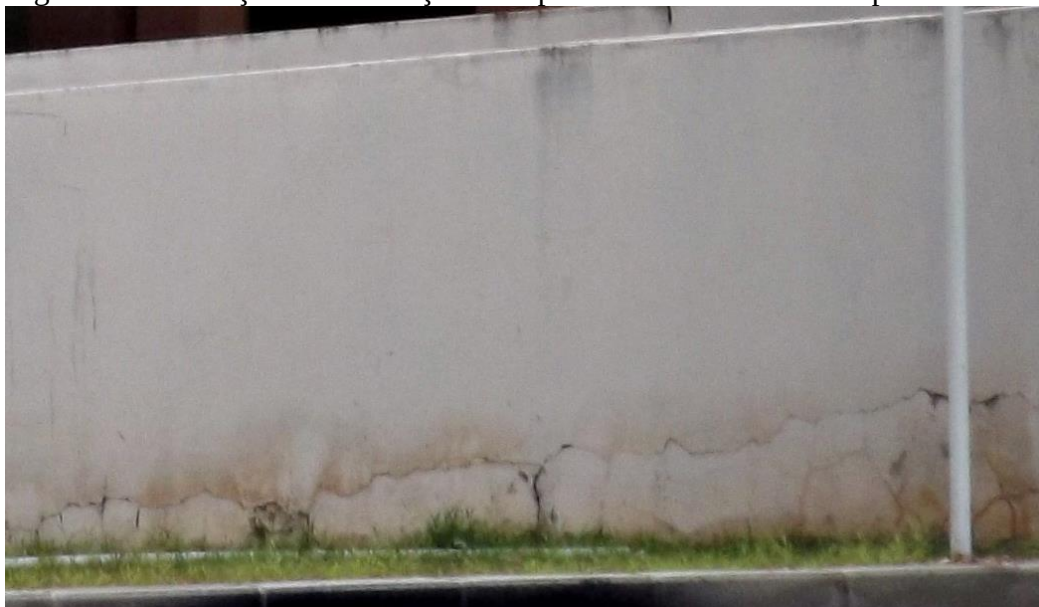
Foi observado também a ascensão capilar da umidade do solo. Na Figura 35, essa umidade excessiva deve-se ao acúmulo de água causado pelo desnível geográfico do terreno. Como não há a existência de calçada próxima à rampa de acesso para o segundo piso, impedindo que fique em contato direto com a terra úmida e a água que cai sobre a rampa escorre praticamente pelo mesmo lateral essa região se tornou mais propícia para esse fenômeno. Porém, essa ascensão causa uma infiltração e consequentemente o manchamento por umidade da superfície externa da parede.

Figura 35. Infiltração devido à ação da capilaridade na lateral a rampa de acesso

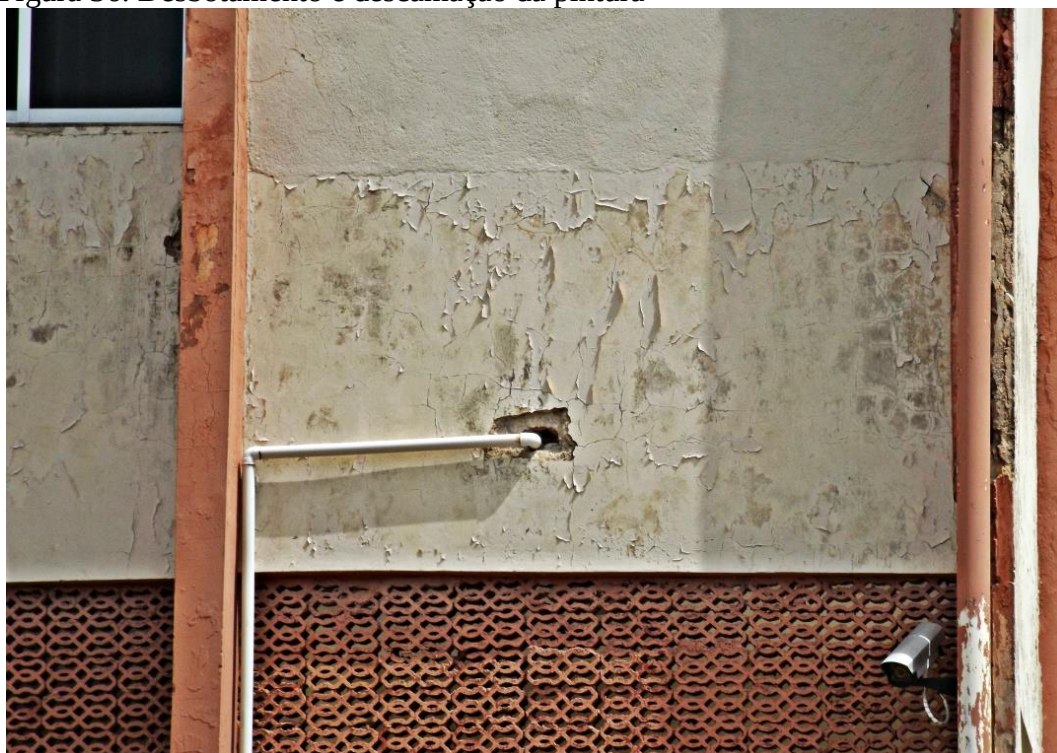
Por toda fachada nota-se que a camada de tinta já sofreu o desbotamento devido à intensa radiação solar da região. Notou-se também a ocorrência da descamação que se apresentou mais nas regiões superiores do revestimento de fachada (Figura 36), o que leva a concluir que tal manifestação está ocorrendo exclusivamente pela ação do tempo e com o agravante da radiação solar.

Figura 36. Desbotamento e descamação da pintura

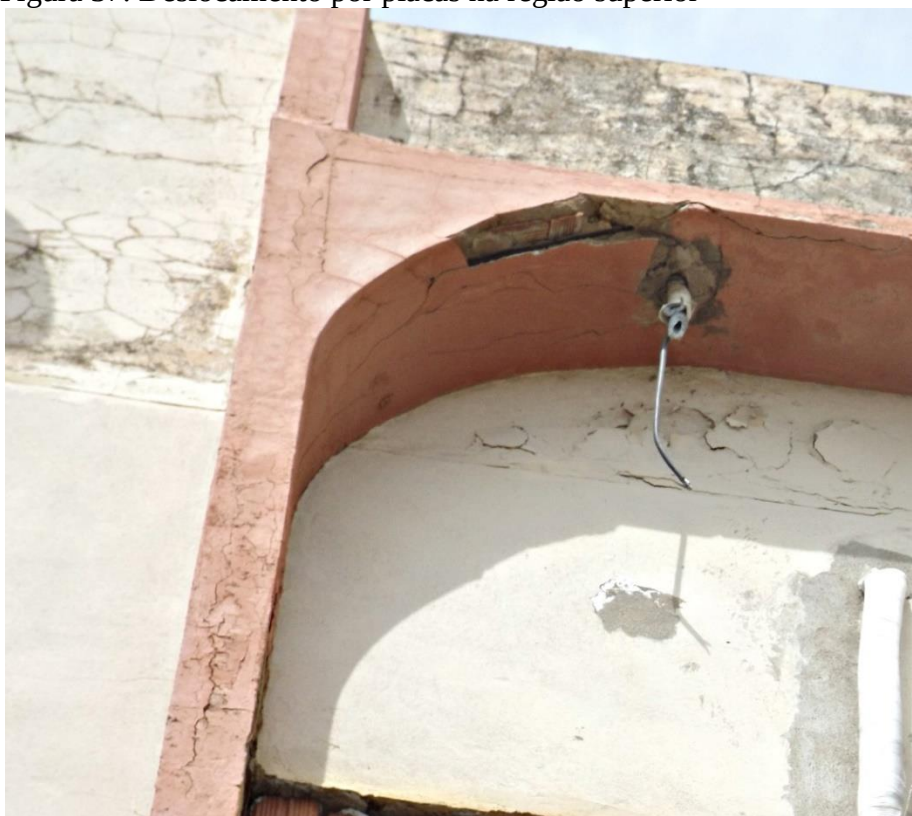
Oor fim foi diagnosticado o deslocamento por empolamento, assim como deslocamento por placas. Em ambos os casos as camadas do revestimento que sofriam descolamento estavam quebrando com facilidade .Em alguns casos o deslocamento por placas já estavam expondo a camada a base do revestimento. Ver Figura 397.

Figura 37. Deslocamento por placas na região superior
