**UNIVERSIDADE FEDERAL RURAL DO SEMI-ÁRIDO**  
**DEPARTAMENTO DE ENGENHARIAS**  
**CURSO DE BACHARELADO EM ENGENHARIA CIVIL**

**ESTUDO DA APLICAÇÃO DA NORMA NBR 9050/2015 EM UMA INSTITUIÇÃO  
DE ENSINO SUPERIOR DO SERIDÓ NORDESTINO**

Trabalho final de graduação apresentado  
a Universidade Federal Rural do Semi-  
Árido como requisito para obtenção do  
título de Bacharel em Engenharia Civil.

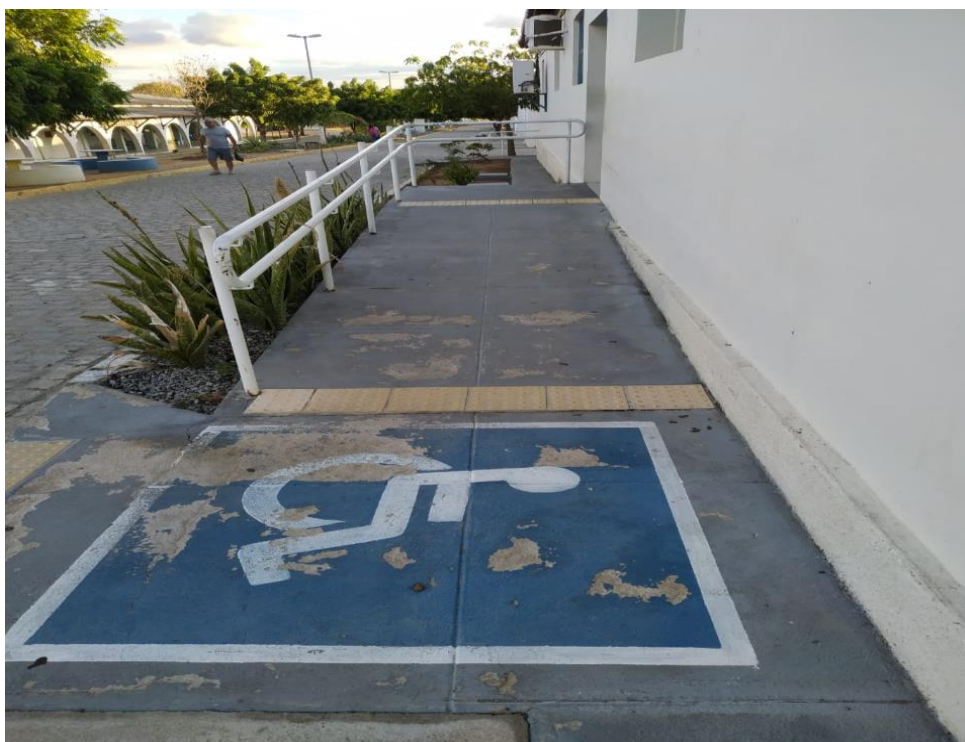
**Figura 11** – Rampa de acesso 1 do Bloco C.

Na rampa de acesso 01 do bloco C, o primeiro ponto de inacessibilidade é na sua inclinação que passou um pouco do que é estabelecido por norma. E também a falta de um corrimão auxiliar na parede da rampa, o prolongamento do corrimão existente não está dentro dos 0,30m. Na Figura 11 mostra a falta do corrimão na parede, nos Quadros 1 e 2 os dados da rampa.

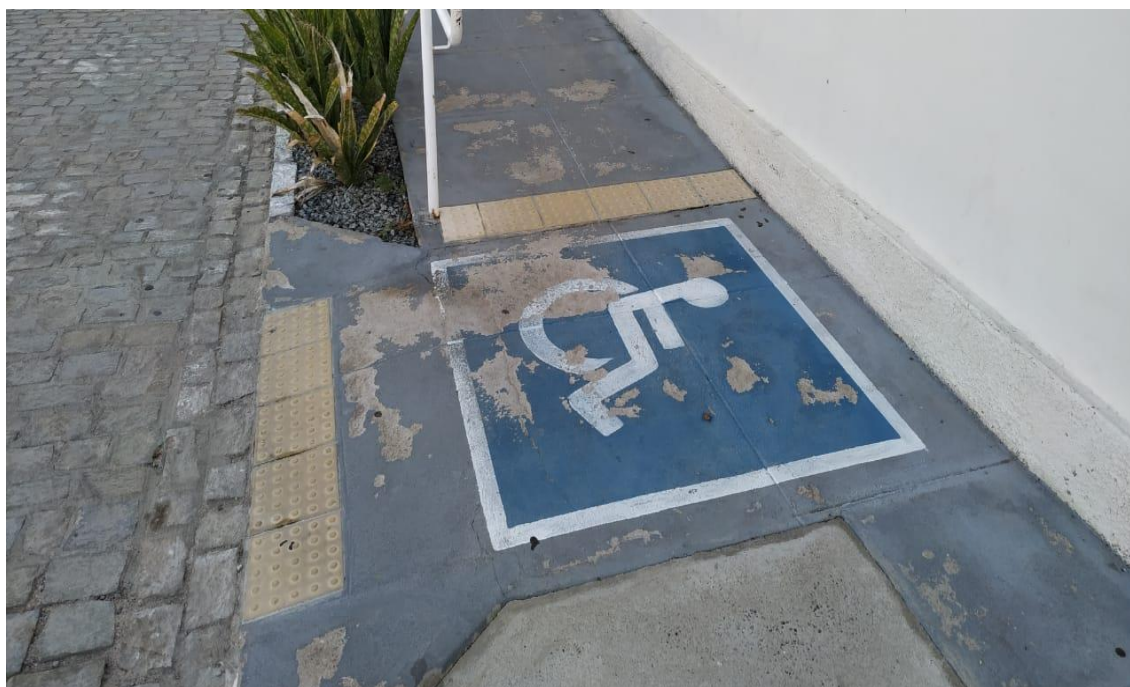
**Figura 12** – Rebaixamento de calçada 1 do Bloco C.

O rebaixamento de calçada 1 teve o mesmo problema de inclinação da rampa de acesso 1, de inclinação, segui na Figura 12 e no quadro 3.

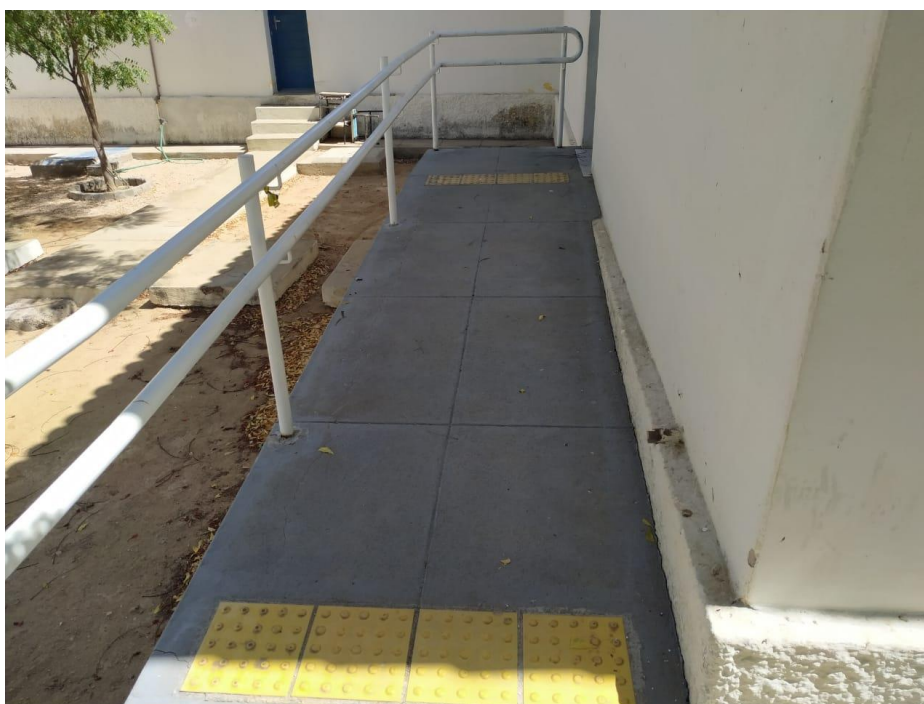
**Figura 13** – Rampa de acesso 2 do Bloco C.

Na rampa de acesso 2 e 3 que separa por um patamar em uma curva de 90°, foi diagnosticado excesso de inclinação na rampa 3 e a mesma falta de sinalização que aconteceu na rampa 1. Nas Figuras 13 e 14 demonstra a forma da rampa e os Quadros 4, 5, 6 e 7 os dados das duas rampas.

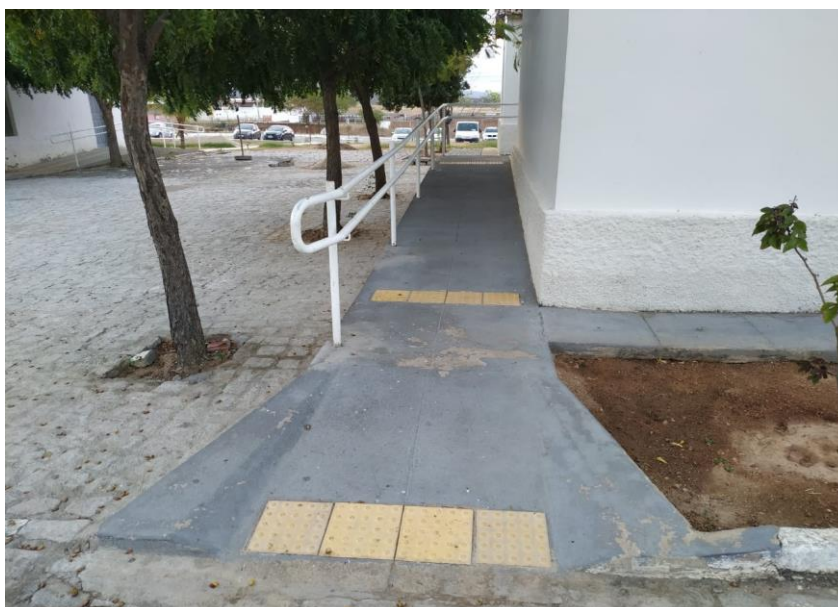
**Figura 15** – Rebaixamento de calçada 2 do Bloco C.

O rebaixamento de calçada 2 foi encontrado problema na sua inclinação e largura. Na Figura 15 se nota que é o final da rampa 3 e o Quadro 8 comprova a inacessibilidade.

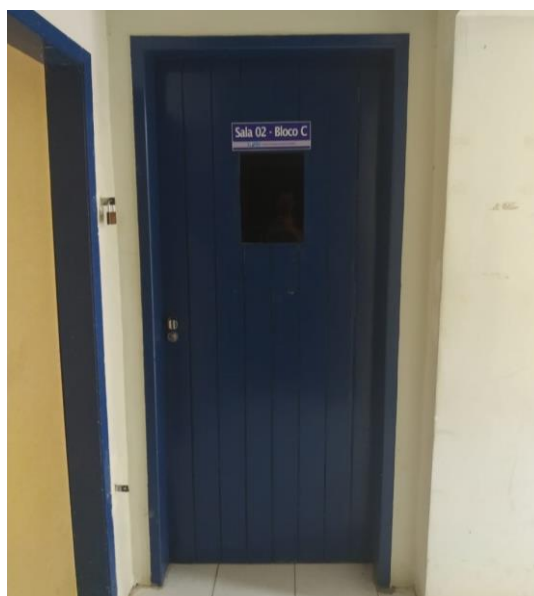
**Figura 16** – Portas das salas das aulas do Bloco C.

Nesse prédio tem 4 portas para salas de aula, e uma porta de acesso que estão de acordo com o que se apresenta na norma, menos suas maçanetas. Na Figura 16 é uma das portas das salas de aula, os Quadros 9 e 10 mostra os dados das portas.

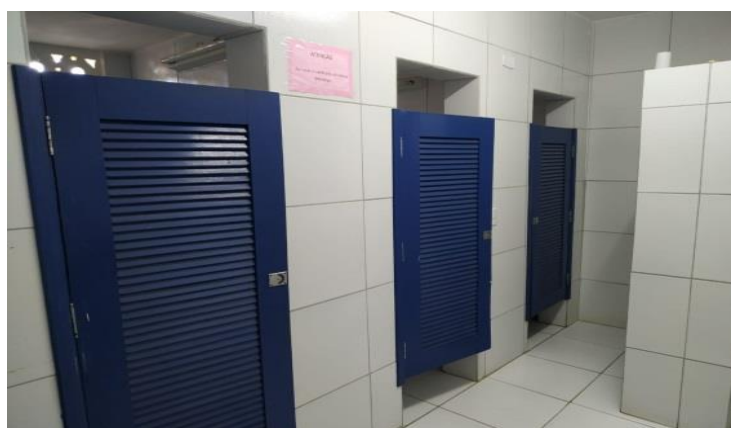
**Figura 17** – Divisão dos boxes dos banheiros do Bloco C.

O prédio é composto por 3 banheiros, masculino e feminino, e o preferencial. O masculino e feminino são dividido igualmente o três boxes das mesma medidas e não correspondem a norma as suas portas de entrada. O banheiro adaptado é unissex e acessível, com barras de apoio no sanitário, mas faltou a barra da porta. A Figura 17 é dos boxes e o a Figura 18 a porta do banheiro adaptado, nos Quadros a seguir vai mostrar os dados da parte interna dos banheiro e das suas respectivas portas.

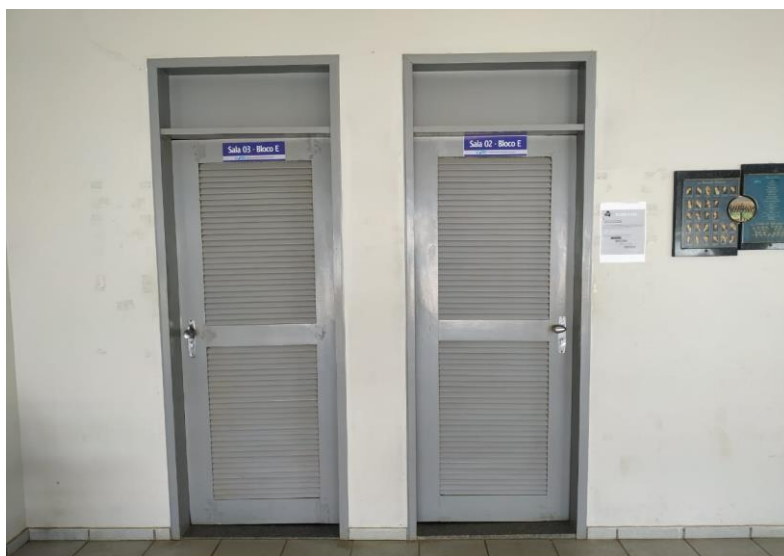
**Figura 19** – Portas das salas das aulas do Bloco E.

As portas do bloco não correspondem com o tamanho da NBR 9050, dificultando o acesso das 4 salas de aulas e 2 banheiros que se encontra no bloco. Na Figura 19 e no Quadro 16 mostra o padrão das portas das salas de aula.

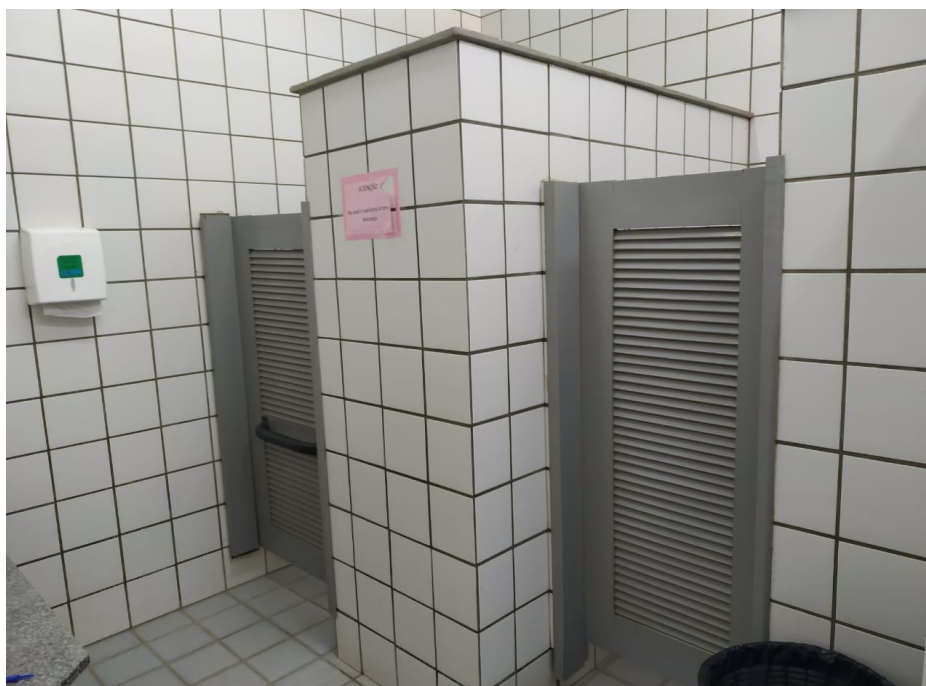
**Figura 20** – Divisão dos boxes dos banheiros do Bloco E.

A porta dos banheiros masculino e feminino de entrada são os mesmos, as portas são menores do que permitido e são os únicos do bloco, com box especiais para portadores nos dois, até os dos boxes são menores do que o permitido por norma. A Figura 20 mostra a divisão do banheiro e no Quadro 17 os dados das portas.

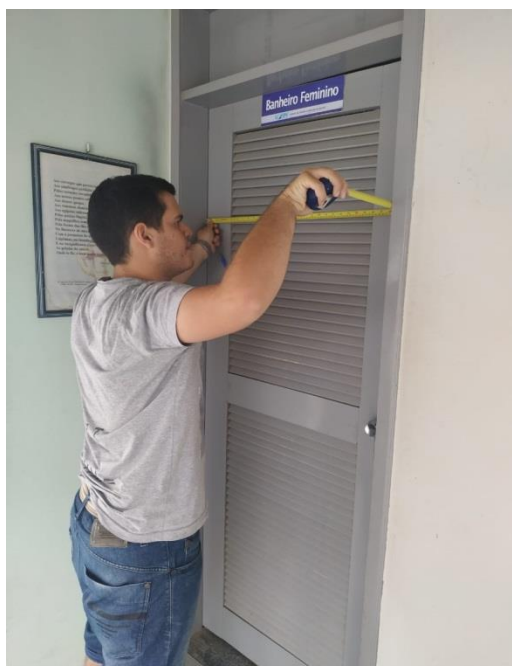
**Figura 21** – Porta dos banheiros do Bloco E.

O interior dos banheiros é composto por um box normal e um adaptado, alguns erros foram detectado, como, as portas que estão menor do que se é pedido, mas o box adaptado foi instalado as barras de ferros e a área está acessível. Nos Quadros a seguir se tem os dados dos boxes e a Figura 21 é a entrada de um dos banheiros do bloco.

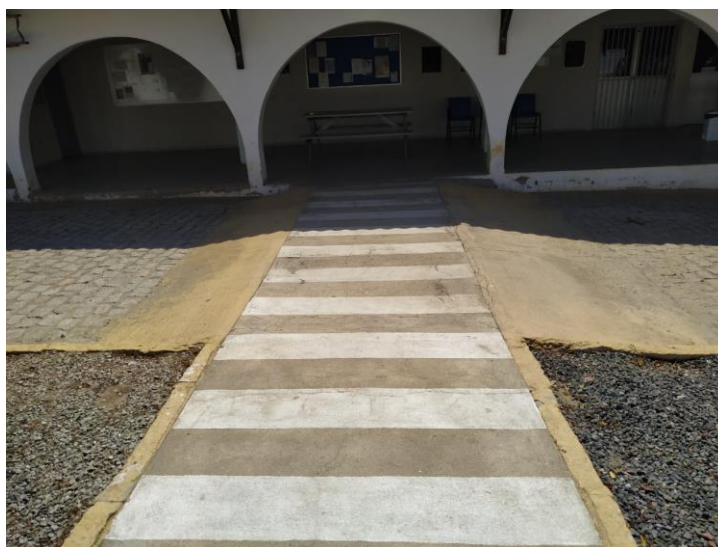
**Figura 22** – Faixa elevada para travessia e acesso no bloco administrativo.

No bloco a única entrada considerada acessível é a faixa elevada de travessia, com 1,72m de comprimento vai do bloco administrativo ao bloco B, é a única forma segura para pessoas com deficiência. A Figura 22 é a faixa chegando no bloco administrativo.

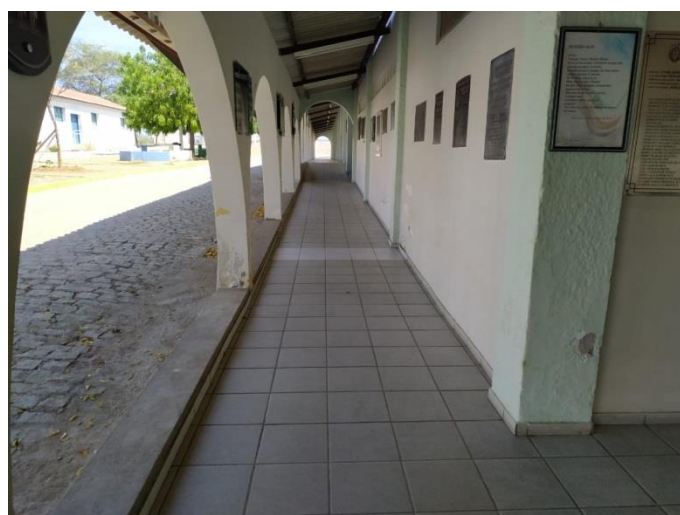
**Figura 23** – Rampa de acesso 1 do Bloco Administrativo.

O prédio é composto por três rampas de acesso, duas que liga para o bloco E e a outra que dar acesso a via. A rampa de acesso 1 e a rampa de acesso 2 dão continuidade uma a outra, separada por um patamar, as duas tem condições acessíveis e a dimensão longitudinal do patamar também corresponde a norma. No caso das duas rampas tem a ausência dos corrimãos, e necessita por ser rampas longas e pessoas com dificuldades de se locomover podem ter complicações. Na Figura 23 se encontra as duas rampas e os Quadros 22 e 23 estão os dados arquitetônicos das rampas.

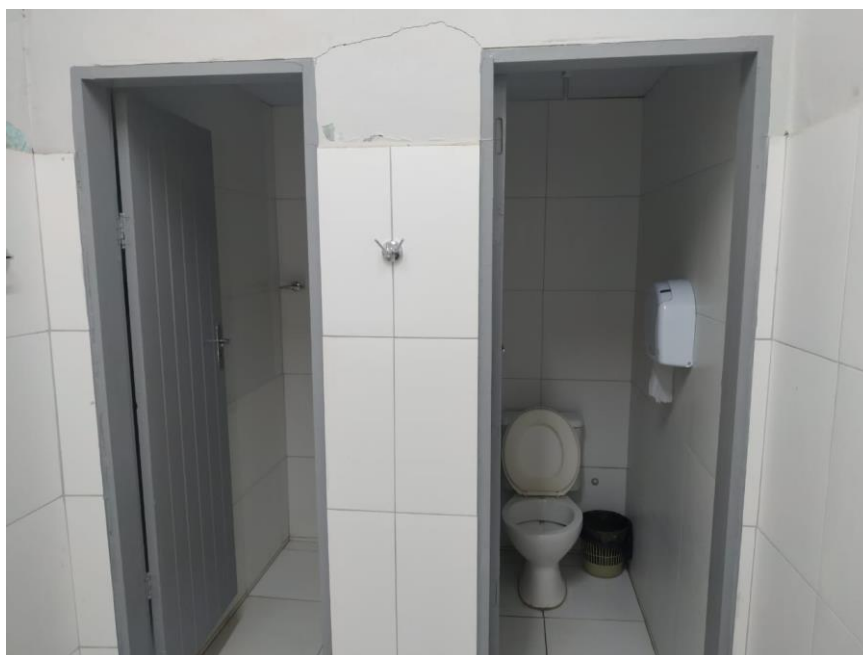
**Figura 24** – Detalhes dos boxes dos banheiros do Bloco Administrativo.

Esse bloco administrativo tem pouco acesso no banheiro para as pessoas com deficiência, a largura das portas de entrada não correspondem para o mínimo, não tem nenhum box adaptado tanto no feminino como no masculino. São compostos por dois boxes, um com sanitário e outro com chuveiro e nenhum com adaptações para melhorar a acessibilidade. Na Figura 24 mostra o detalhe dos boxes e os Quadros têm os dados arquitetônicos dos banheiros e das portas.

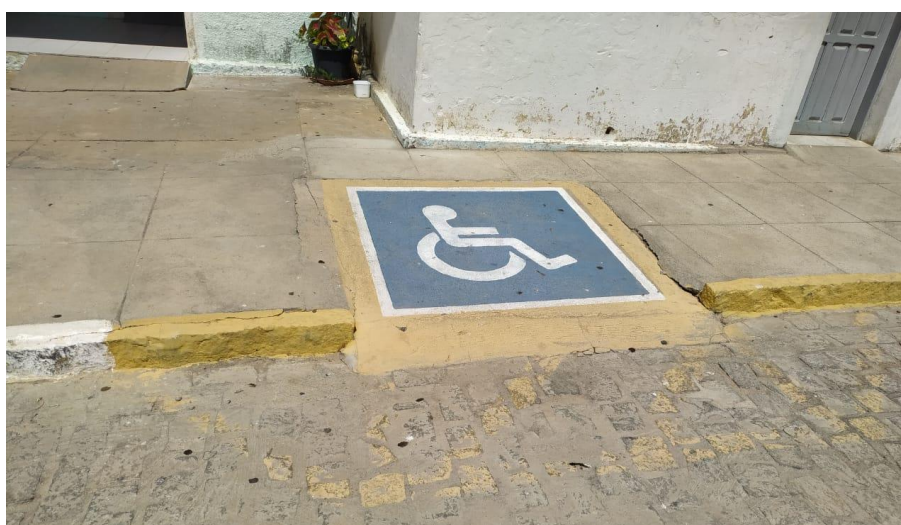
**Figura 25** – Rebaixamento de calçada 1 do Bloco B.

Se pode ter acesso pela faixa elevada que vem do bloco do administrativo, como o rebaixamento de calçada 01, que correspondeu bem com o que está com a norma, mas teve o defeito com o vão livre da calçada. O Quadro 30 vai mostrar os dados arquitetônicos do rebaixamento e Figura 25 demonstra melhor o espaço da calçada.

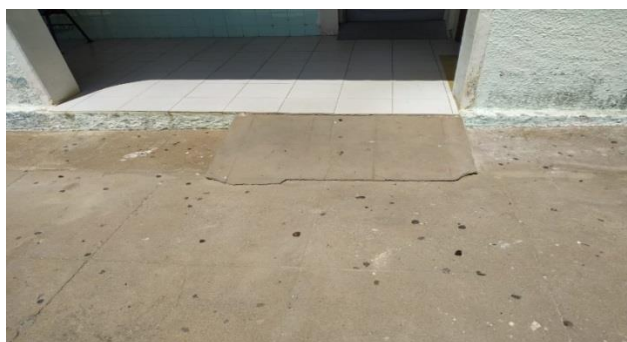
**Figura 26** – Rampa de acesso 01 do Bloco B.

A rampa de acesso 1 que dar acesso as principais salas de aulas, foi detectado alguns casos de inacessibilidade, passou da inclinação permitida, falta também o corrimão e guarda-corpo. A Figura 26 mostra o acesso da rampa, e o Quadro 31 os dados arquitetônicos.

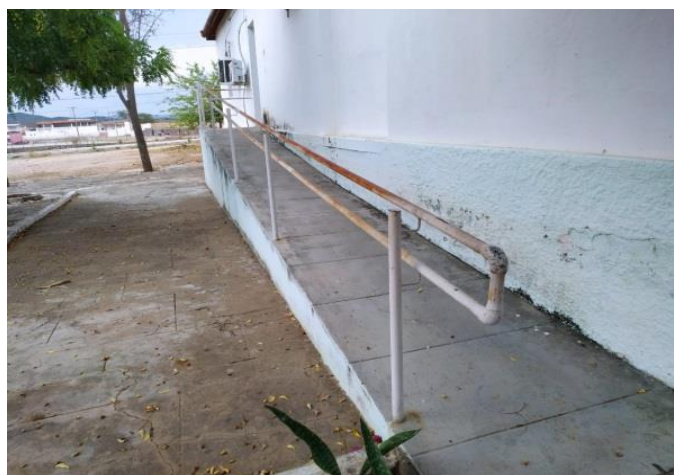
**Figura 27** – Rampa de acesso 02 do Bloco B.

A rampa de acesso 02 dar acesso a uma sala na parte externa do bloco, é uma rampa extensa que passou do máximo de inclinação, seu corrimão ficou mais alto do que é permitido por norma, e o prolongamento passou dos 0,30m. No Quadro 32 se encontra os dados da rampa, no Quadro 33 os dados da sinalização e a Figura 27 é a rampa de acesso 02 do bloco B.

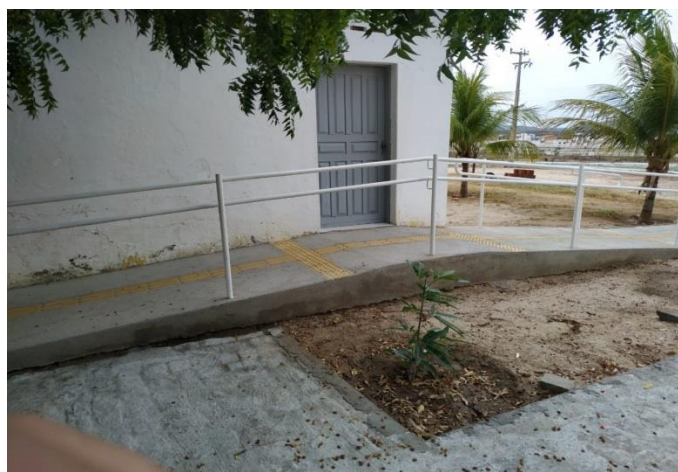
**Figura 28** – Rampa de acesso 03 e 04 do Bloco B.

As rampas de aceso 03 e 04 dar acesso a outra sala externa, uma complementa a outra, uma dá acesso ao estacionamento e uma ao próprio bloco B. Nos Quadros 34 e 35 que representa os dados das rampas, mostra discordância a norma, no Quadro 36 é os dados da sinalização que também está com a altura fora do padrão e o prolongamento. A Figura 28 demonstra as rampas 03 e 04.

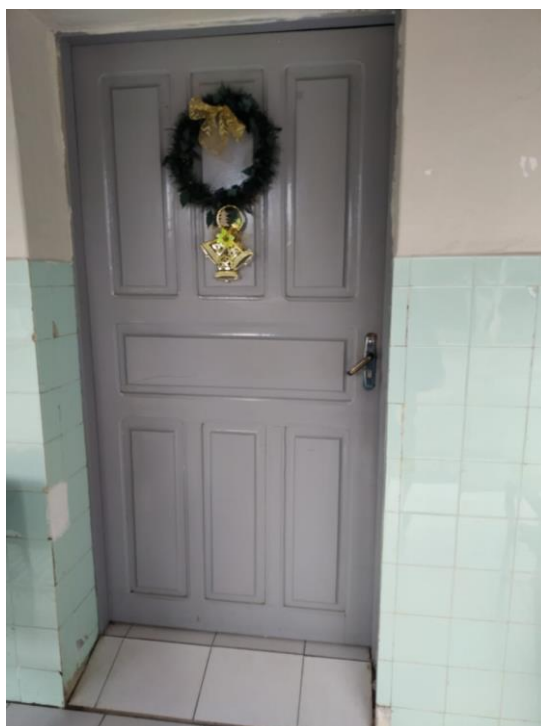
**Figura 30** – Porta das salas de aula do Bloco B.

No bloco B se tem dois tipos de portas, as externas e as internas, são portas antiga que sua largura corresponde com o que é preciso, mas sua altura ficou menor que o padrão, e em quase todas tem uma rampa que não facilita o acesso. Na Figura 30 se encontra umas portas internas e no Quadro 38 os dados da porta interna, e o Quadro 39 da porta externa.

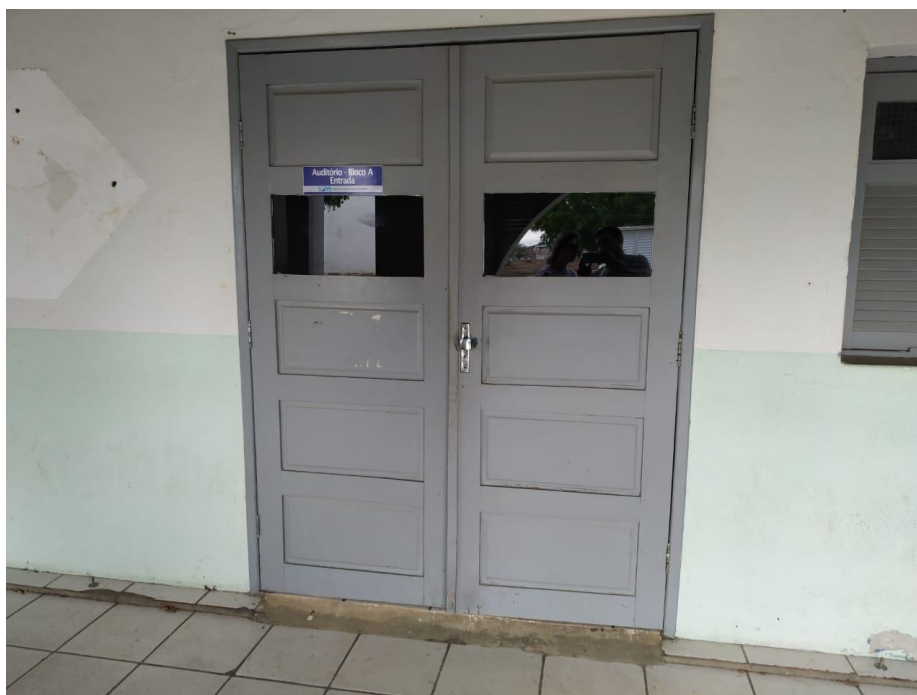
**Figura 32** – Porta dos auditórios do Bloco A.

As portas são de dois tipos uma das salas de aulas e a dos auditórios, as da salas assim como no bloco B tem problema com a altura e o acesso por causa da pequena rampa na entrada. E a do auditório está de acordo a norma de acessibilidade. Na Figura 32 é a porta do auditório e no Quadro 41 os dados da porta de auditório e o Quadro 42 representa os dados a porta das salas.

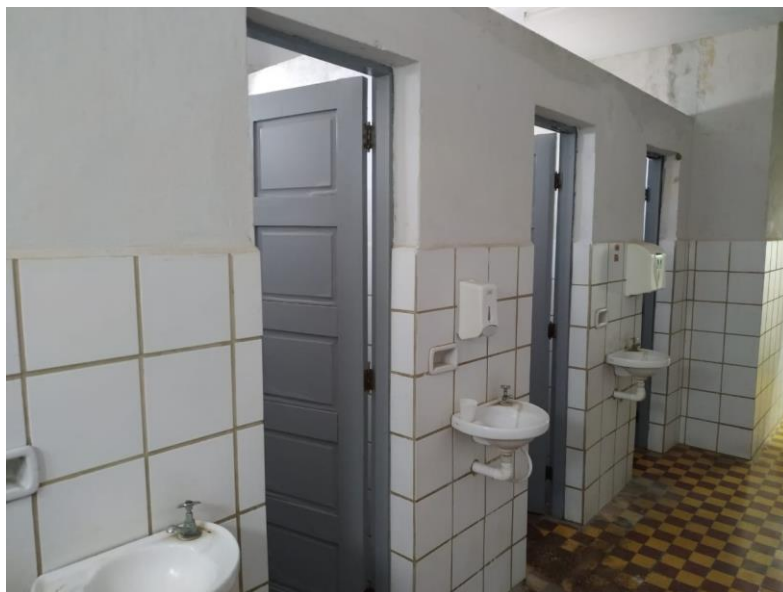
**Figura 33** – Porta dos boxes dos banheiros do Bloco A.

As portas dos dois banheiros tem problema com a altura, e suas maçanetas. Assim como na porta dos boxes, que o problema está no tamanho das portas a sua largura. Na Figura 33 se encontra a divisão dos box que são três e um que está interditado, o Quadro 43 é os dados da entrada do banheiro e o Quadro 44 a porta dos boxes.
