UNIVERSIDADE FEDERAL RURAL DO SEMI-ÁRIDO  
PRÓ-REITORIA DE GRADUAÇÃO  
CENTRO MULTIDISCIPLINAR DE ANGICOS  
CURSO DE BACHARELADO EM ENGENHARIA CIVIL

**PATOLOGIAS EM FOCO: AVALIAÇÃO DA DETERIORAÇÃO ESTRUTURAL NA  
BIBLIOTECA DA UFERSA, CAMPUS ANGICOS - RN**

Trabalho Final de Graduação apresentado à  
Universidade Federal Rural do Semi-Árido  
como requisito para obtenção do título de  
Bacharel em Engenharia Civil.

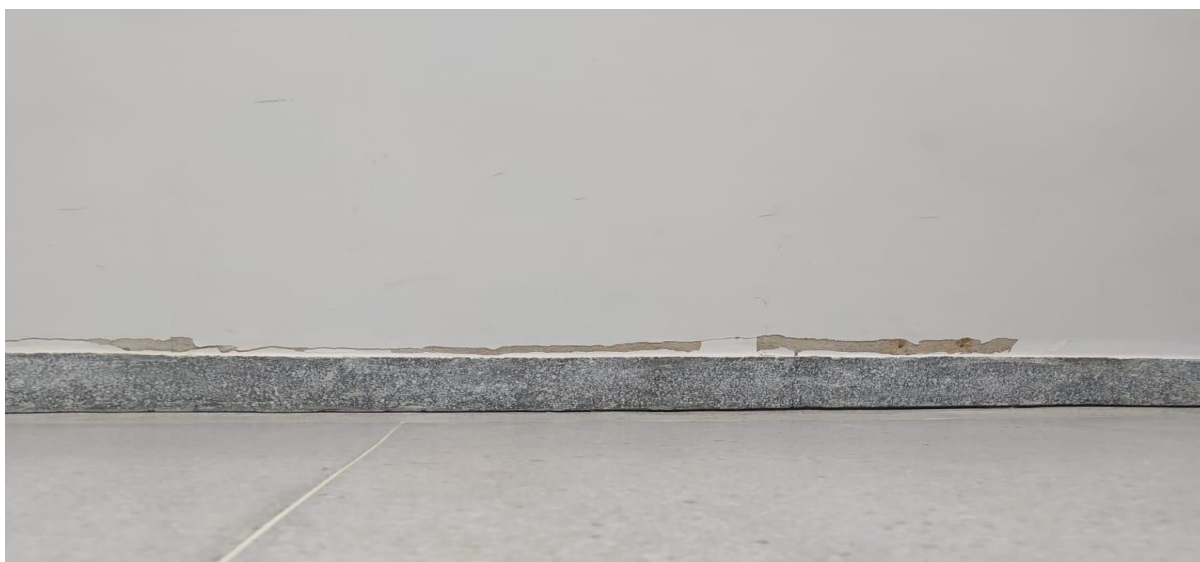
Figura 12 – Fissura de Deslizamento no Acervo Geral

As fissuras de deslizamento observadas, possivelmente causadas pela movimentação do substrato, são uma ocorrência quase inevitável quando há assentamento diferencial da estrutura, associado a mudanças de temperatura e umidade. Nesse cenário, a estrutura se movimenta de forma irregular, resultando em tensões que geram fissuras evidentes, especialmente nas áreas de transição entre o piso e a alvenaria. Essas fissuras indicam que houve deslocamento da base, o que mostra que ocorreu um assentamento diferencial na estrutura, que possa ter sido provocado por um solo de baixa capacidade de suporte, má compactação ou presença de materiais inadequados no substrato. Esse é um problema comum em edificações que foram executadas sem um ensaio de sondagem SPT de qualidade, como estipulado na NBR 6122 (ABNT, 2019) - Projeto e Execução de Fundações, que define requisitos para o projeto de fundações, prevenindo recalques e assentamentos diferenciais.

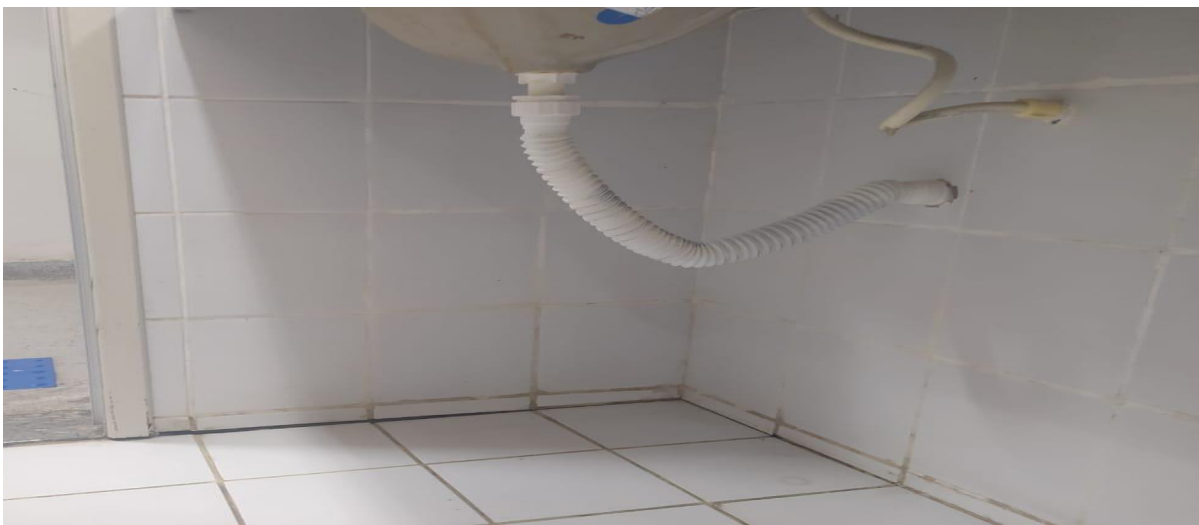
Figura 13 – Fissura de Deslizamento nos banheiros femininos e masculinos para alunos

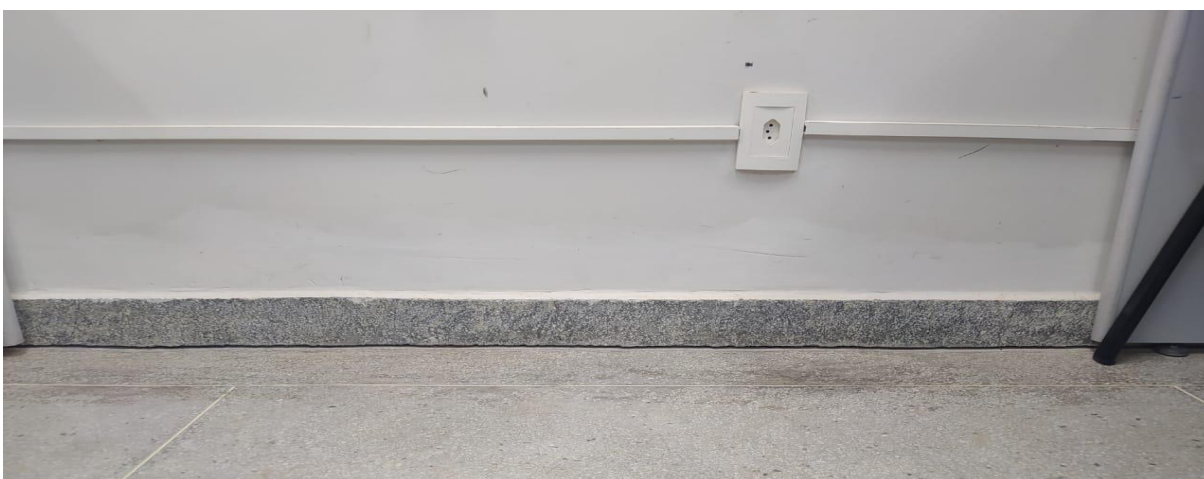
Figura 14 – Fissura de Deslizamento no Gabinete de Estudos Individuais

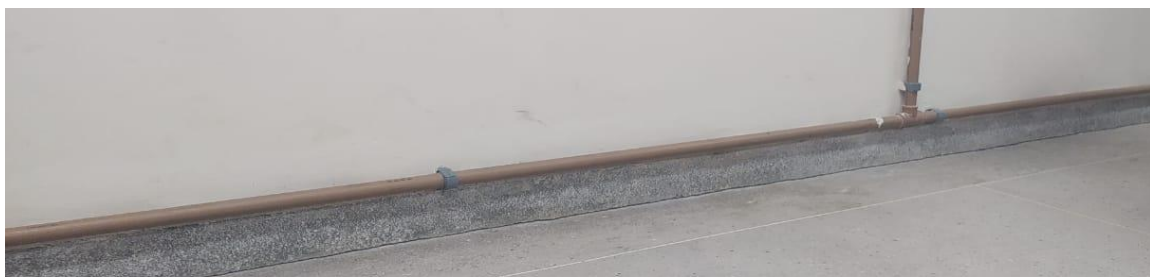
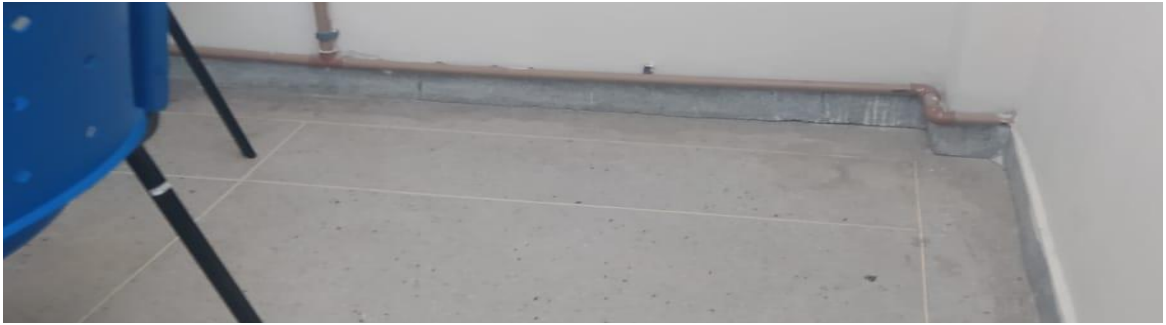
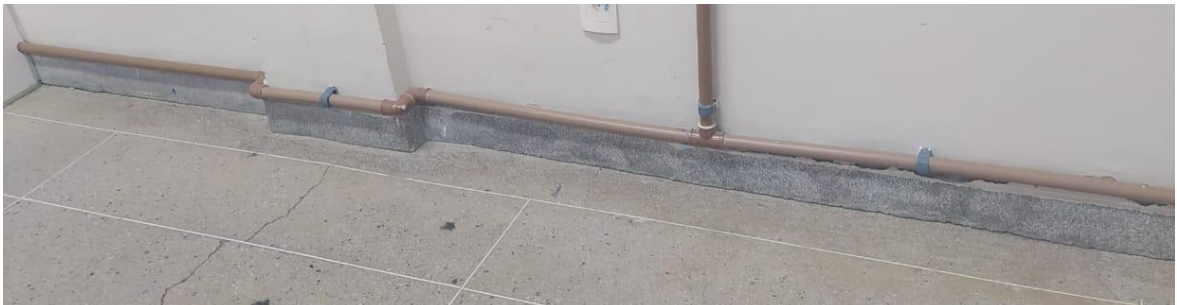
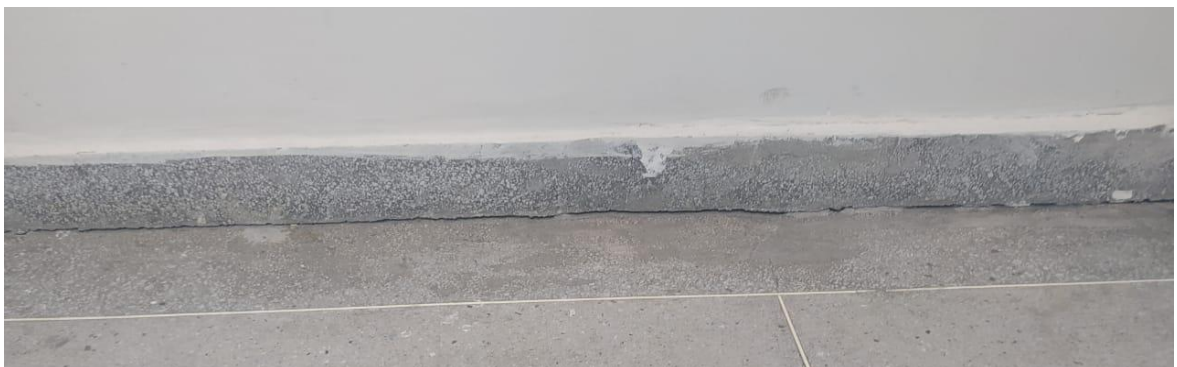
Figuras 15 – Fissura de Deslizamento na Sala de Estudos em Grupo

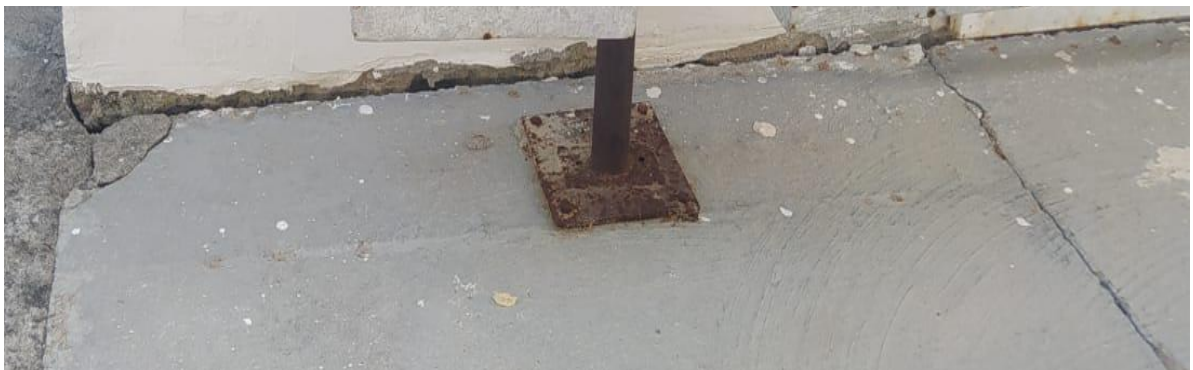
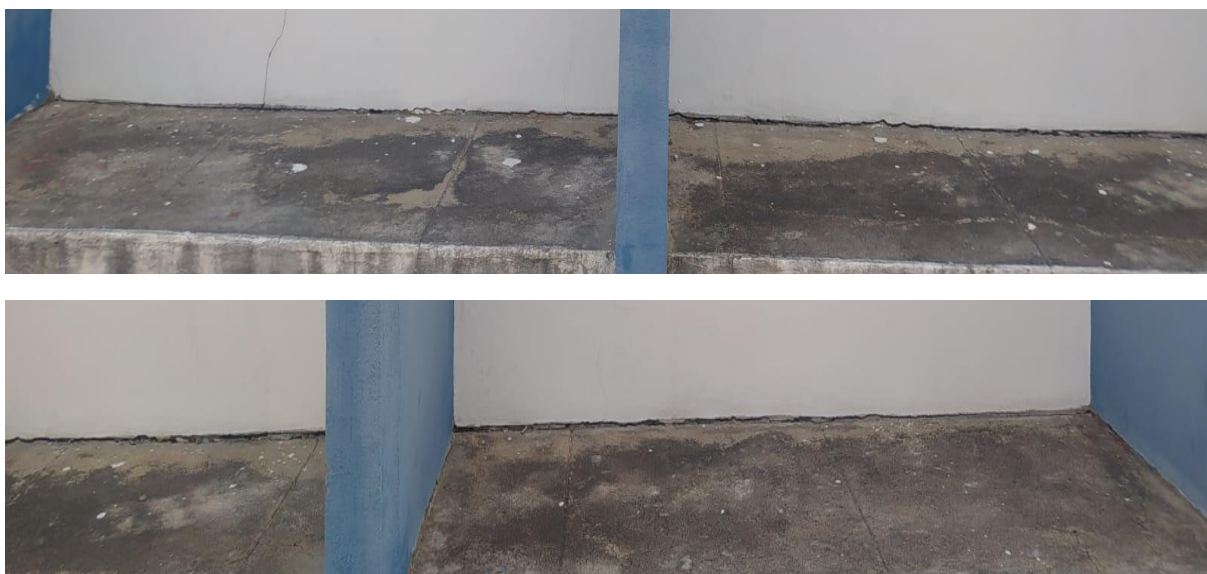
Figuras 16 – Fissura de Deslizamento na parte externa da edificação

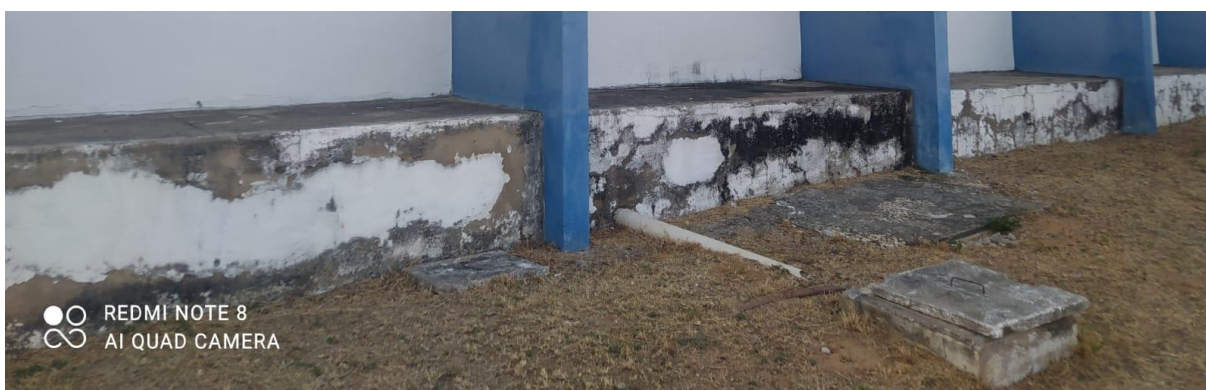
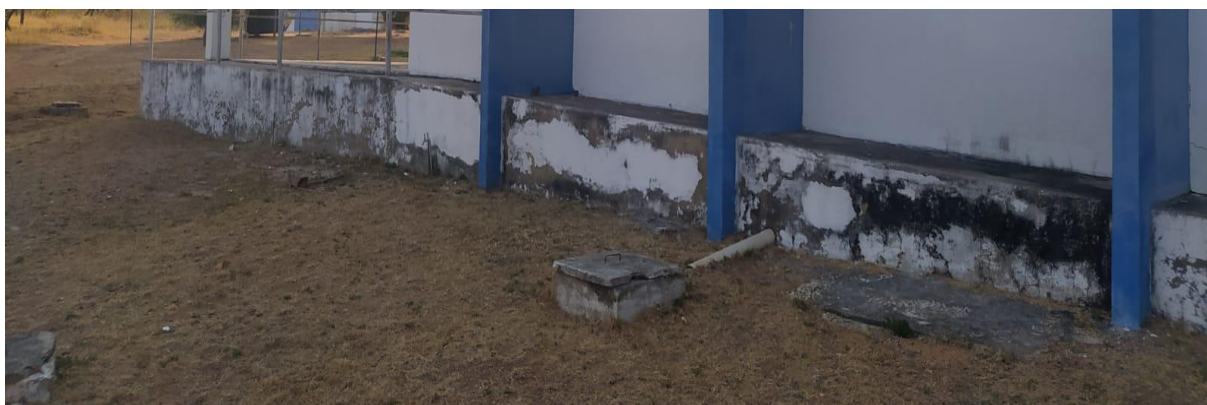
Figura 17 – Infiltração por capilaridade na parte externa do prédio

É notório que essa manifestação patológica surgiu no local devido a falhas no projeto e na execução, pois não houve aplicação de meios impermeabilizantes. Uma solução eficaz para o tratamento desse tipo de infiltração é a utilização de barreiras químicas, como argamassa polimérica associada a resinas hidrofugantes. A argamassa polimérica oferece excelente aderência e flexibilidade, proporcionando uma camada impermeável que bloqueia a penetração da umidade. Já a resina hidrofugante repele a água e preenche os poros do material, impedindo a infiltração. O uso combinado desses materiais oferece um tratamento duradouro e eficaz contra a infiltração, reduzindo o risco de novas ocorrências. Além disso, a argamassa polimérica com resina hidrofugante tem a vantagem de manter a permeabilidade ao vapor, permitindo que a estrutura "respire" e evitando a retenção de umidade interna. Portanto, a aplicação deste sistema fornece não apenas a resolução do problema de infiltração, mas também a preservação e proteção da edificação a longo prazo, tornando-se uma solução recomendada para situações de infiltração por capilaridade.

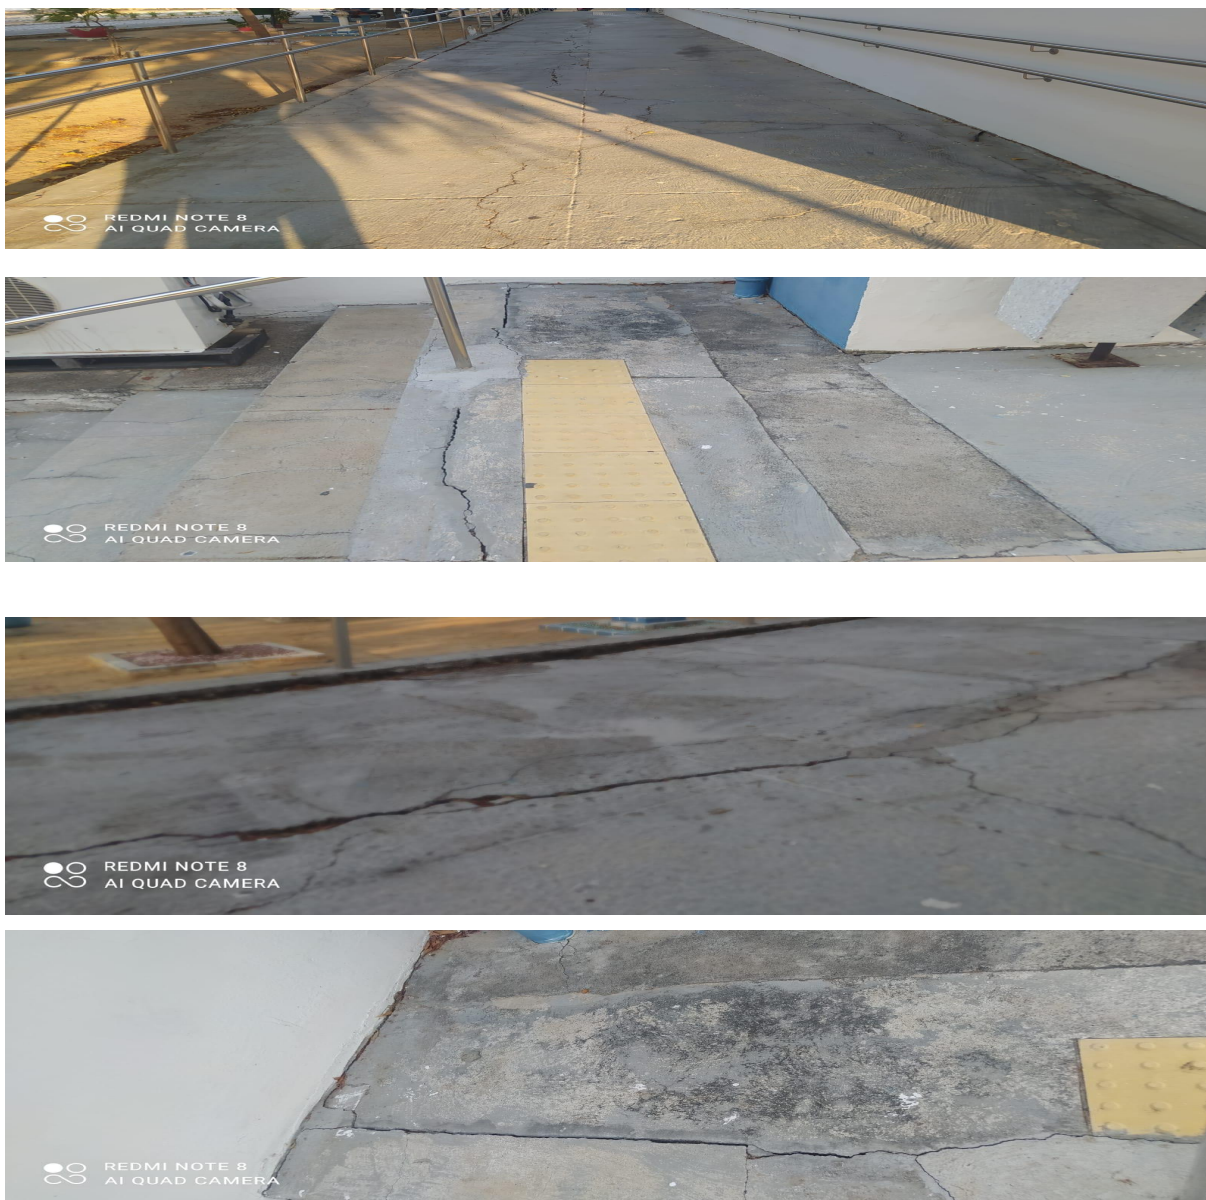
Figura 18 – Fissuras e Trincas nas escadas, rampa de acesso e piso externo

A estrutura da escada apresenta fissuras e trincas, provavelmente causadas por infiltração de umidade, mau funcionamento do solo ou falhas na execução. Para solucionar este problema de forma eficaz e garantir a durabilidade da estrutura, é recomendada a aplicação de um sistema de impermeabilização com argamassa polimérica associada a resina hidrofugante.

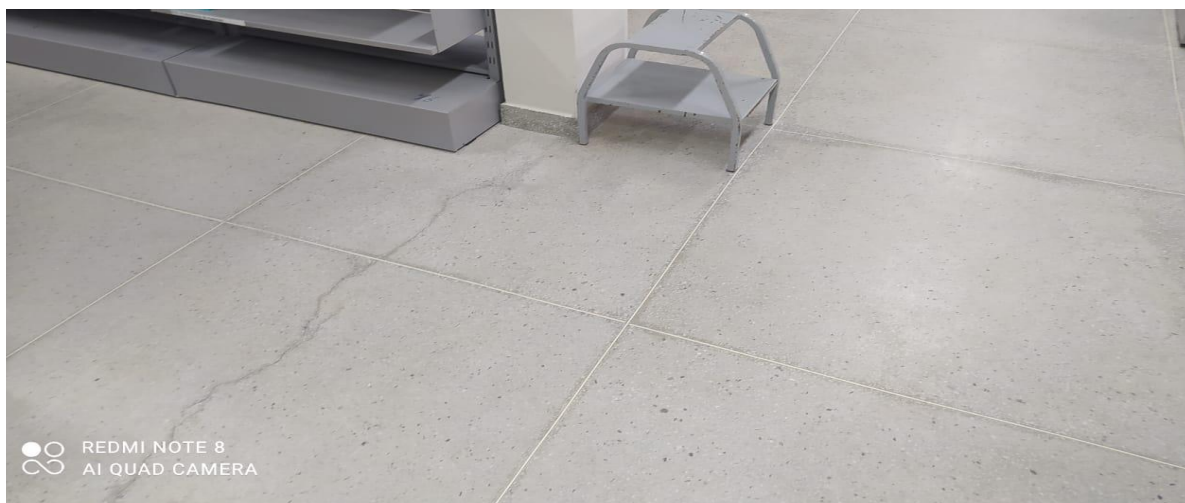
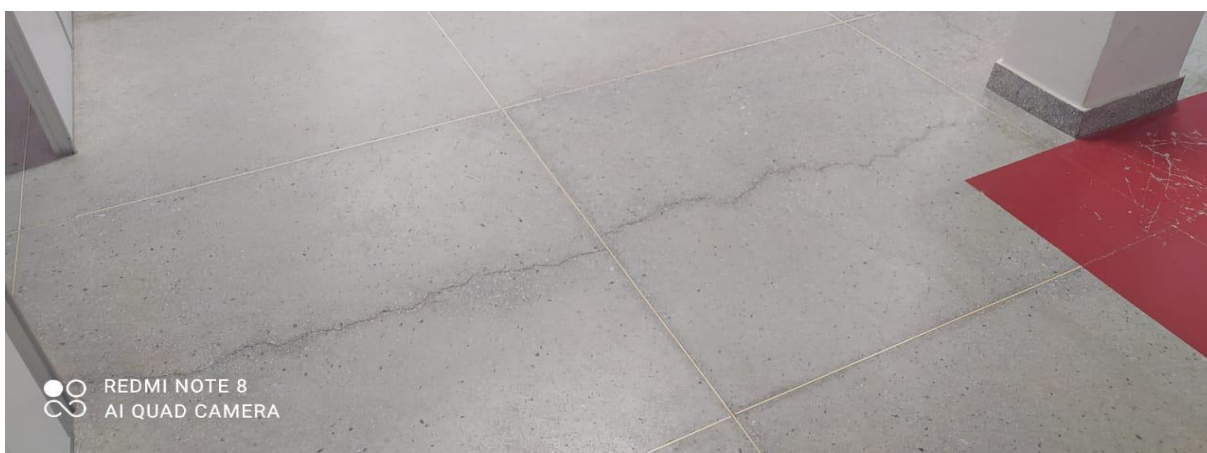
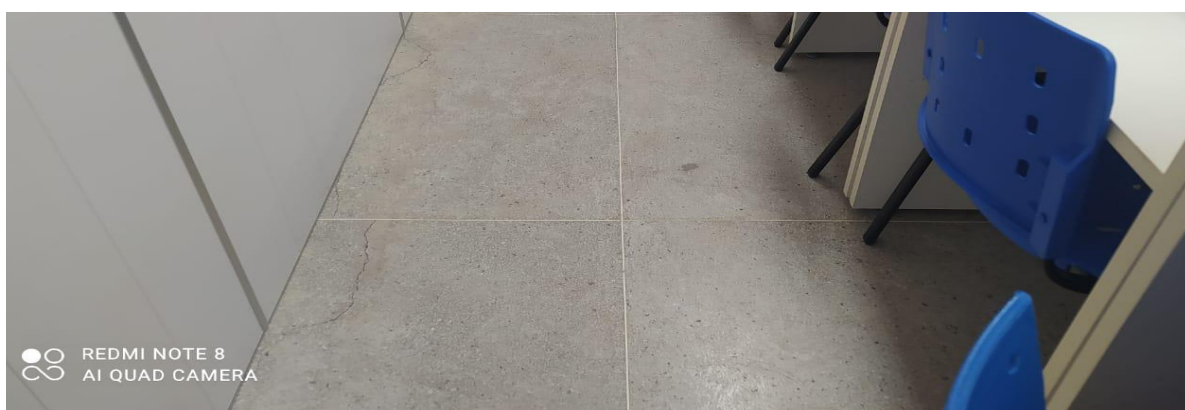
Figura 19 – Fissuras e Trincas no Acervo Geral

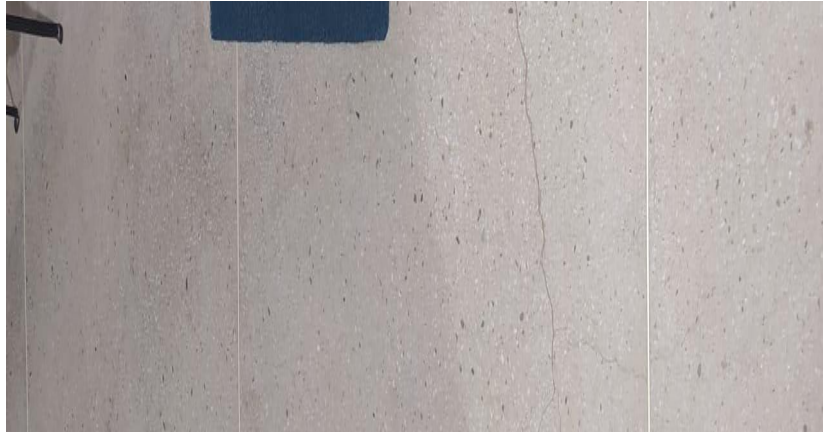
Figura 20 – Fissura e Trincas no Hall de Circulação de Serviço

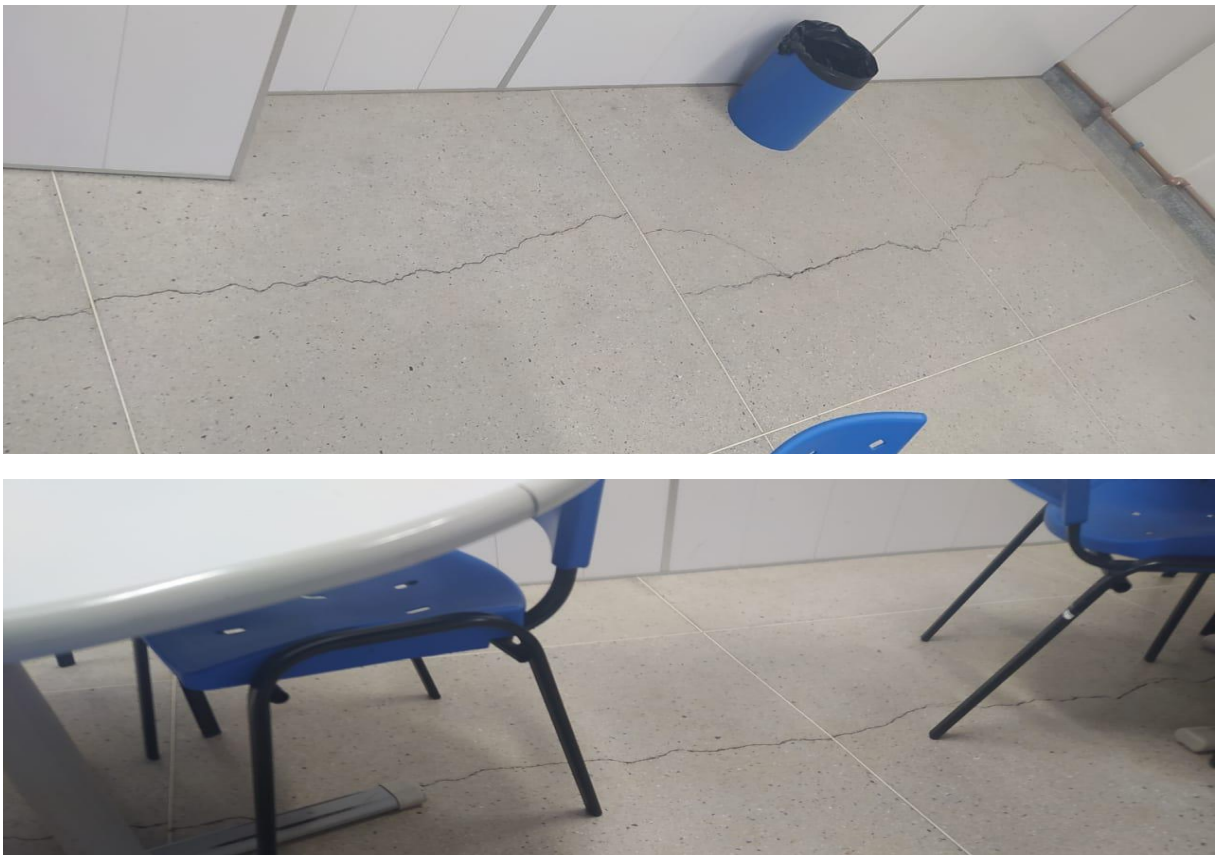
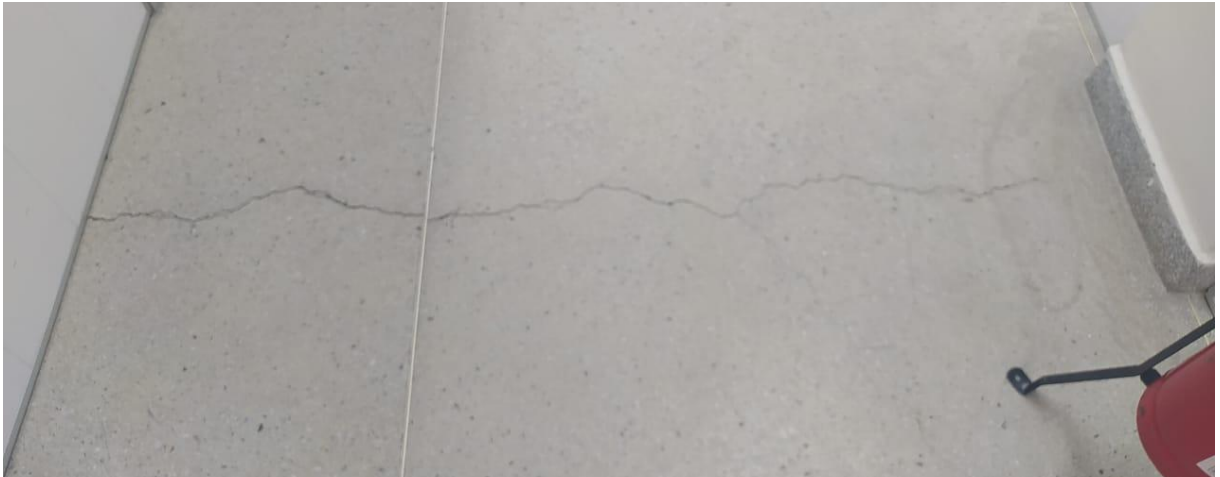
Figura 21 – Fissuras e Trincas no Gabinete de Estudos de sala em grupo

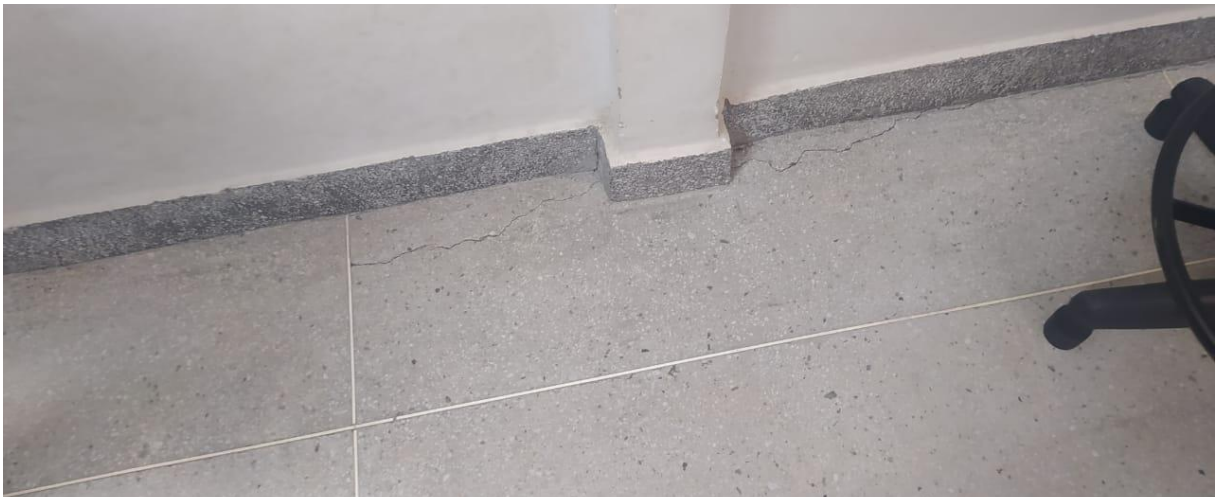
Figura 22 – Fissuras e Trincas no Guarda Volume

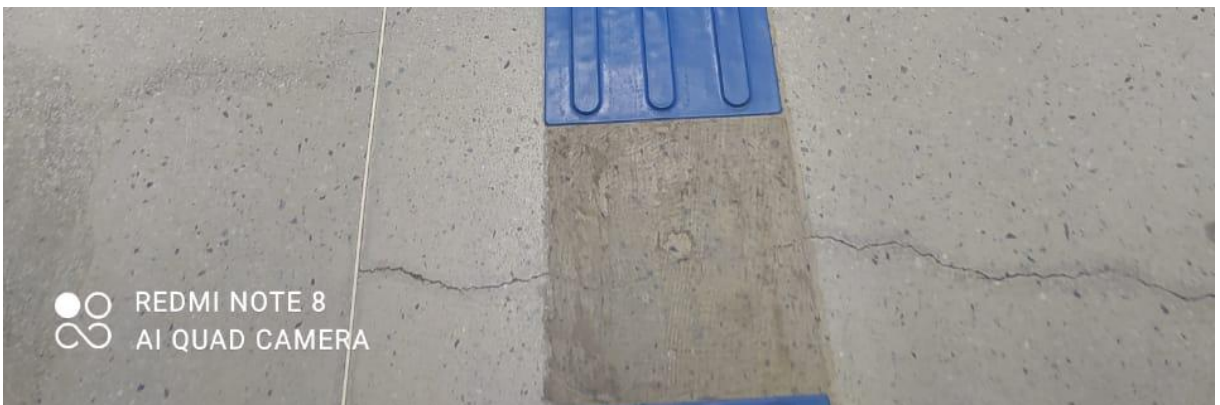
Figura 23 – Fissuras e Trincas no Hall de Circulação de Serviço dos usuários

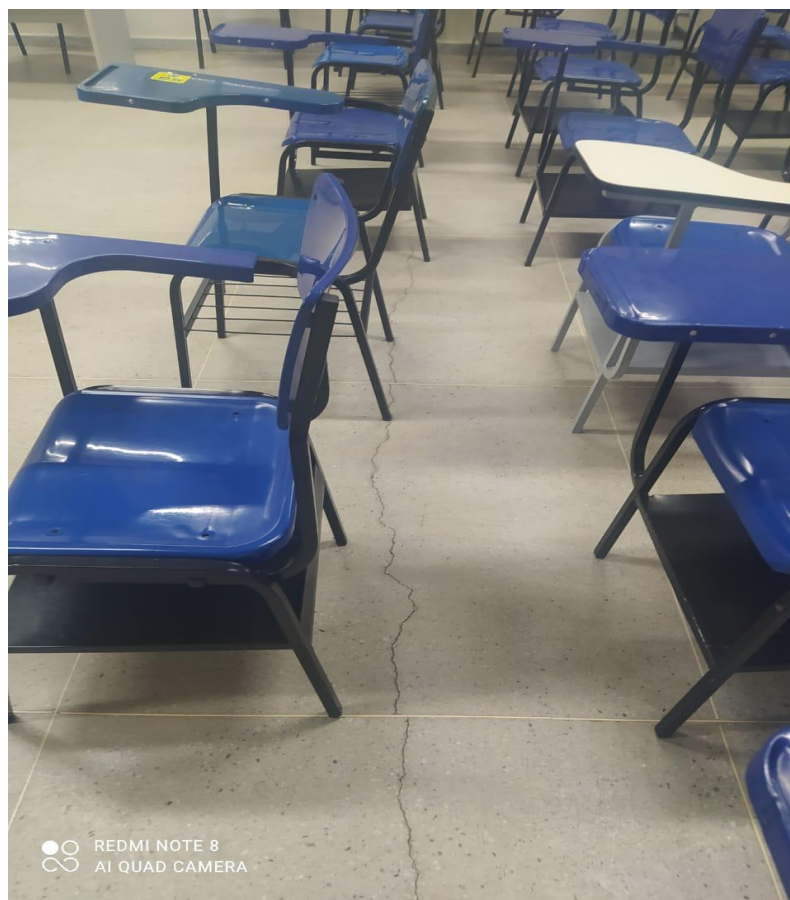
Figura 24 – Fissuras e Trincas na Multiteca

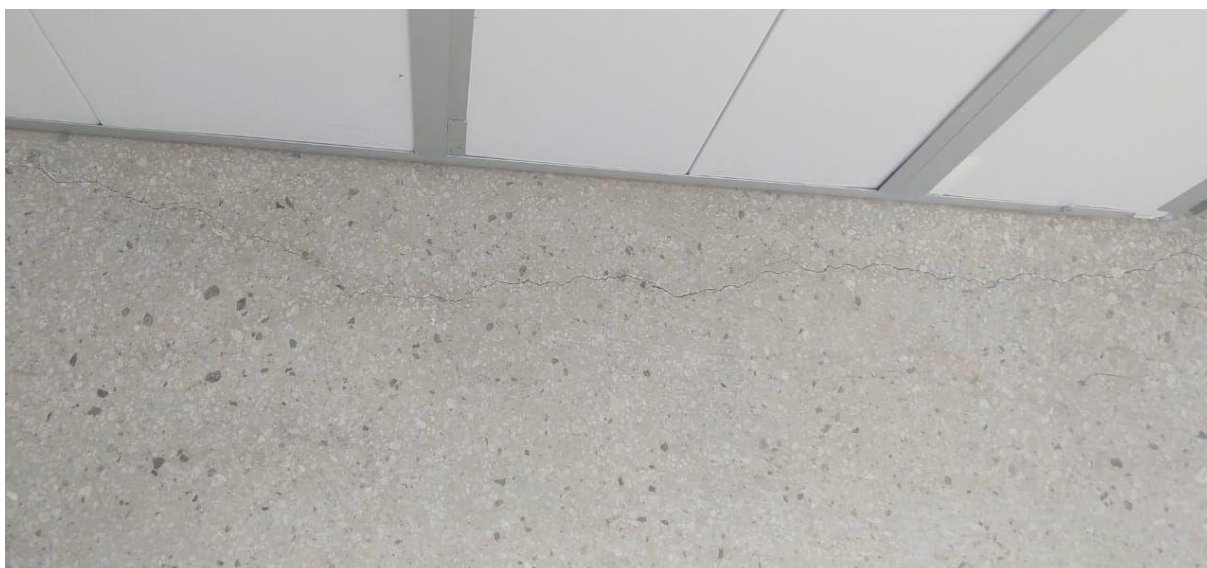
Figura 25 – Fissuras e Trincas no Salão de Leitura

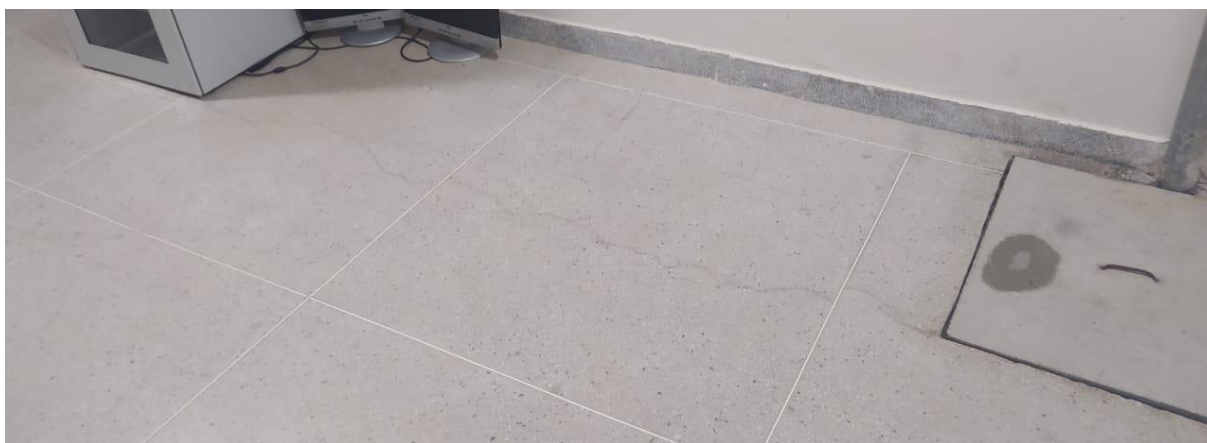
Na Figura 26, evidencia esse tipo de manifestação patológica que pode ter tido origem devido a variações térmicas, movimentações estruturais ou carregamentos excessivos. Antes de realizar qualquer reparação, é necessário tratar problemas estruturais, como movimentação da base ou assentamento, já que foram observadas em alguns pontos da edificação.

Figura 26 – Fissuras e Trincas na Sala Técnica de Informática

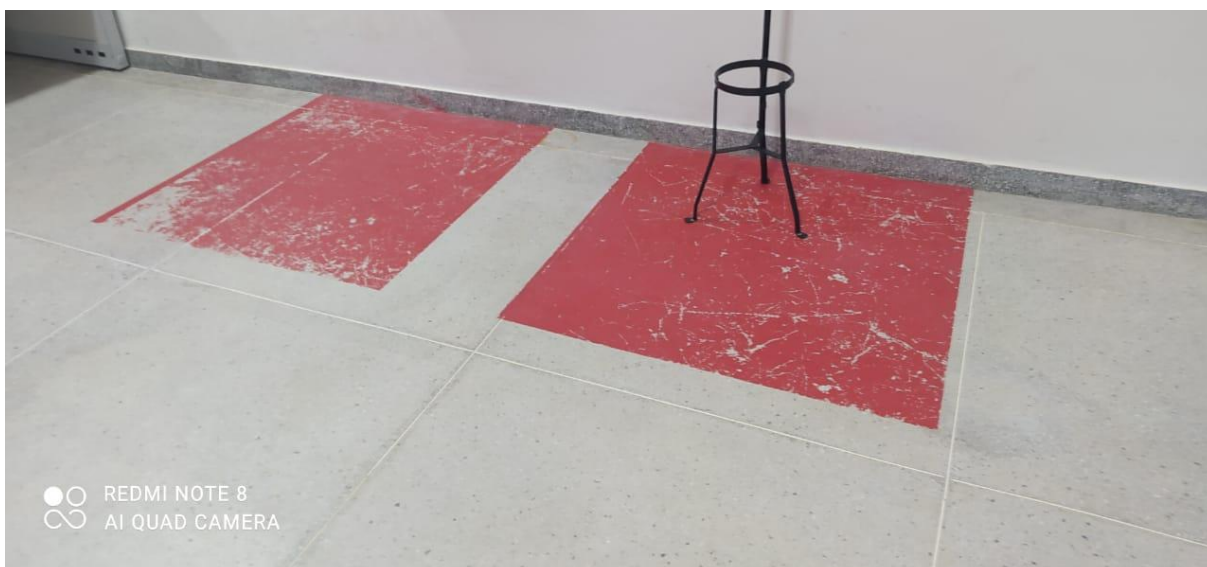
Figura 27 – Desagregação de pintura no Acervo Geral

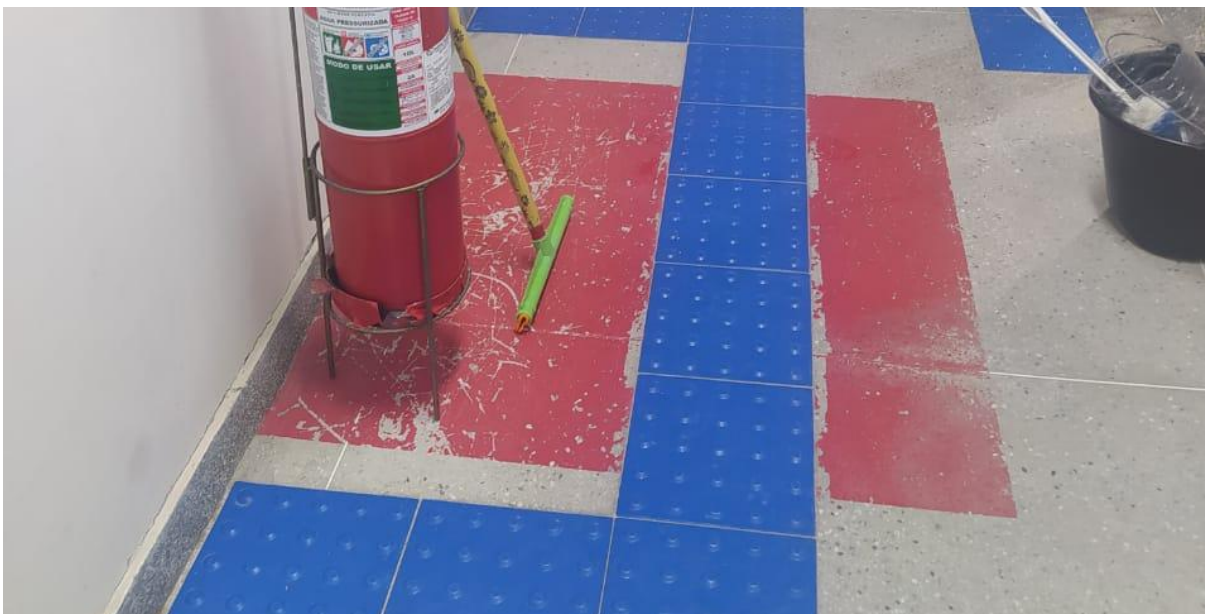
Figura 28 – Desagregação de pintura no Hall de Circulação de Serviço

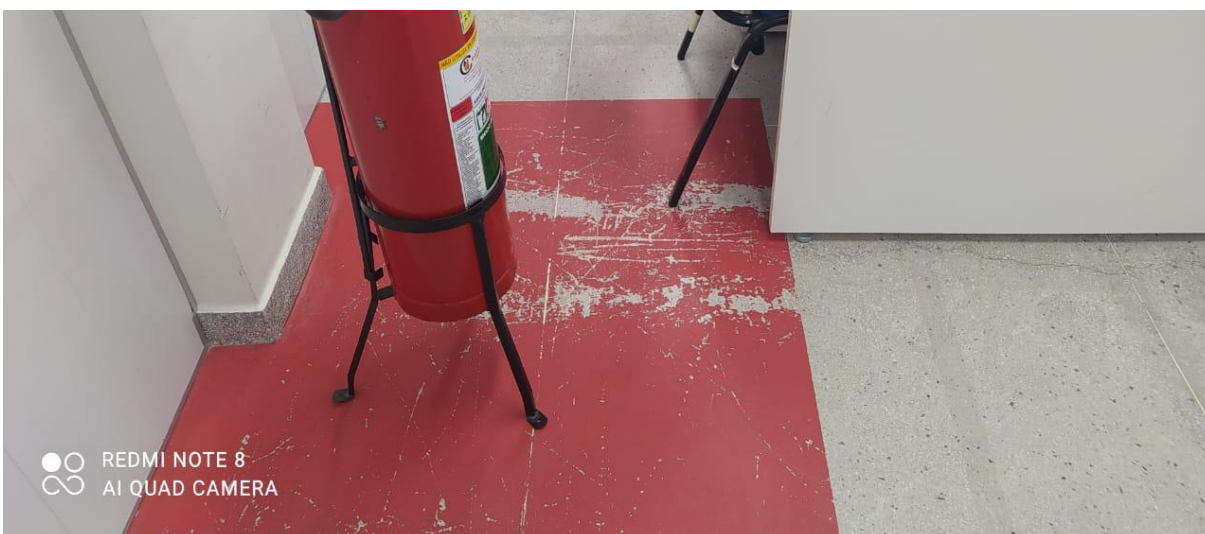
Figura 29 – Desagregação de pintura no Gabinete de Estudo Individual

Para pisos de granilite, a escolha da tinta deve considerar tanto o custo quanto a durabilidade, especialmente se a área tiver alto tráfego. Embora tintas mais baratas, como a tinta acrílica e a tinta à base de látex, sejam opções econômicas, elas podem não ser as mais adequadas para esse tipo de aplicação, pois não garantem a durabilidade necessária conforme os requisitos estabelecidos pela ABNT NBR 13245 - Argamassas para Revestimento de Paredes e Tetos, que regula a aplicação correta da argamassa para garantir a aderência da pintura e evitar desagregação.

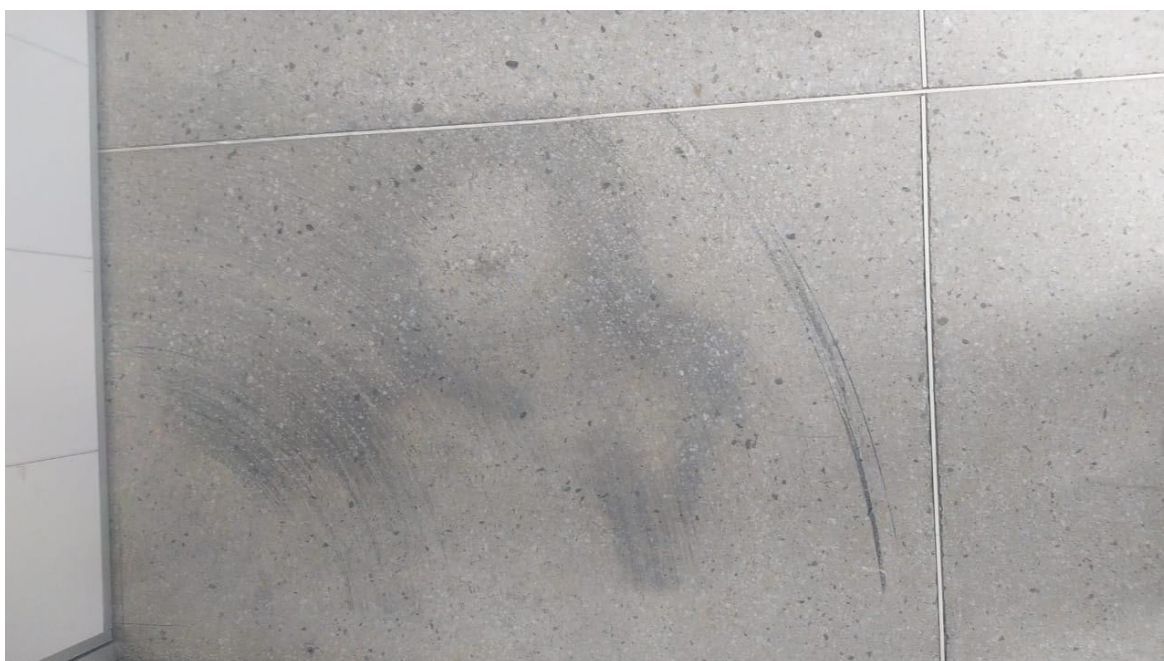
Figura 32 – Desgaste Superficial na Sala da Coordenação

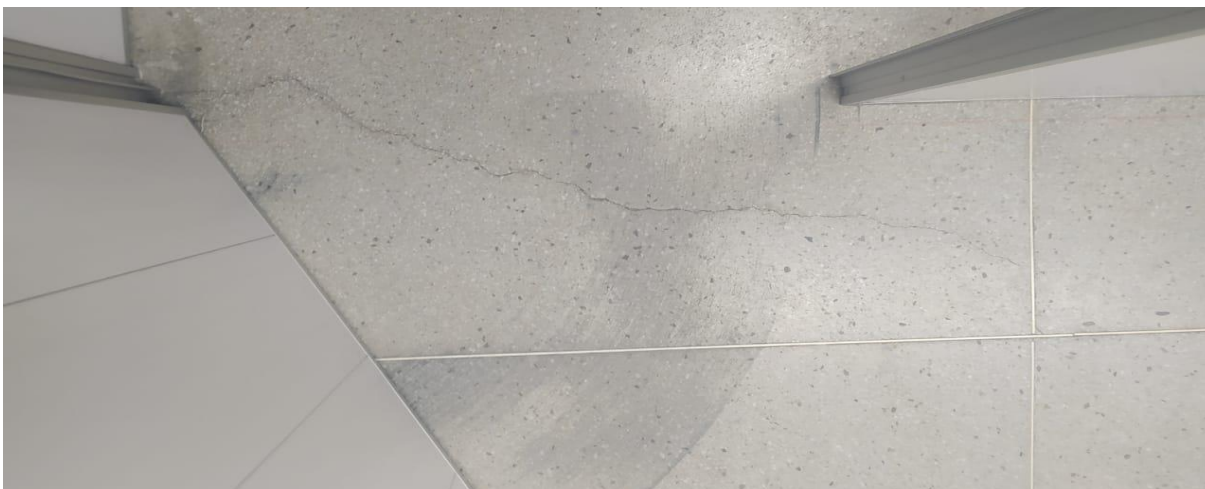
Figura 33 – Desgaste Superficial na Sala de Processos Técnicos

O desgaste excessivo pode levar a fissuras e desagregação do material, comprometendo a durabilidade do piso. Segundo a NBR 15575 (ABNT, 2021) - Edificações Habitacionais – Desempenho, que estabelece os requisitos de desempenho e durabilidade de revestimentos e superfícies em edificações, é crucial adotar medidas corretivas para preservar a integridade do piso.

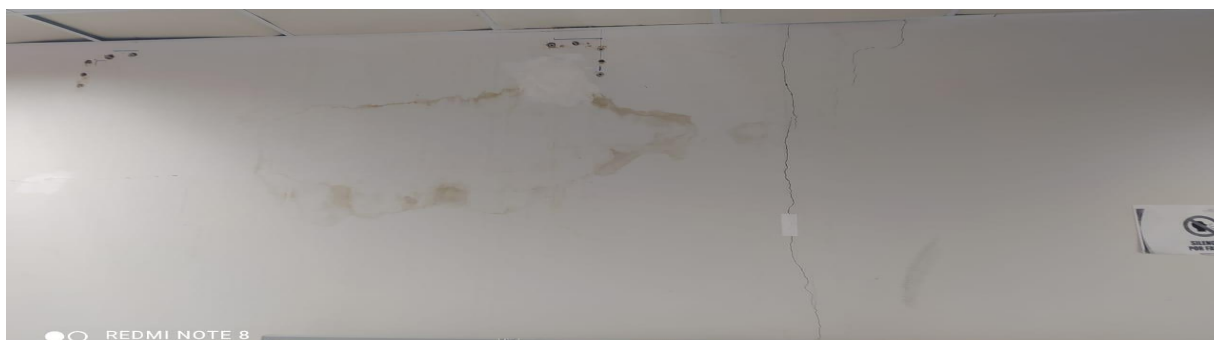
Figura 35 – Fissura vertical no Acervo Geral

Trata-se de uma fissura vertical geométrica passiva e sazonal, decorrente de recalque diferencial causado pela falta de homogeneidade do solo, o que gera tensões incompatíveis com a capacidade das alvenarias de absorver essas deformações. Abaixo, observa-se outra fissura com a mesma origem, no mesmo local. A Figura 36, exibe uma fissura diagonal.

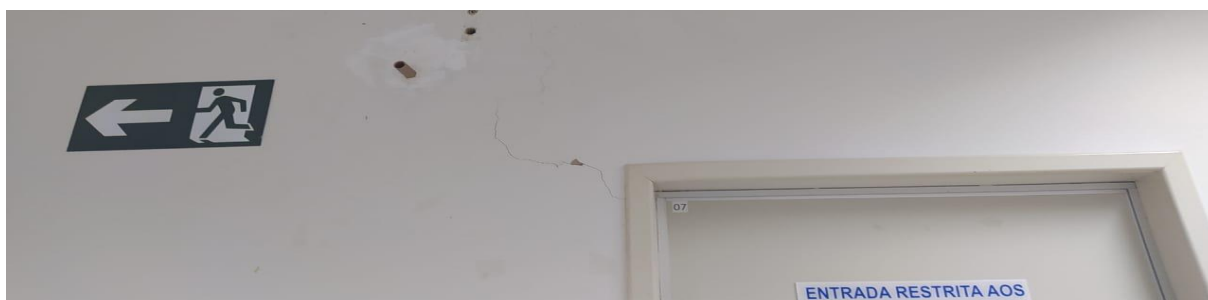
Figura 36 – Fissura diagonal no canto superior da esquadria no Acervo Geral

A homogeneidade do solo pode ser melhorada por meio de técnicas como injeção de calda de cimento, compactação ou a aplicação de calda expansiva para preencher vazios e aumentar a capacidade de suporte do solo, reduzindo assim o recalque diferencial. Uma vez que a estrutura esteja estabilizada, a fissura deve ser tratada com produtos específicos, como argamassas de reparo, selantes ou resinas epóxi, para restaurar a integridade da alvenaria e evitar infiltrações de umidade. Mesmo após a estabilização e reparo, é crucial realizar um monitoramento contínuo da área para garantir que não ocorra mais recalque ou que novas fissuras não apareçam. É necessário realizar uma investigação mais detalhada para saber também se existe a ausência de vergas e contra vergas na estrutura.

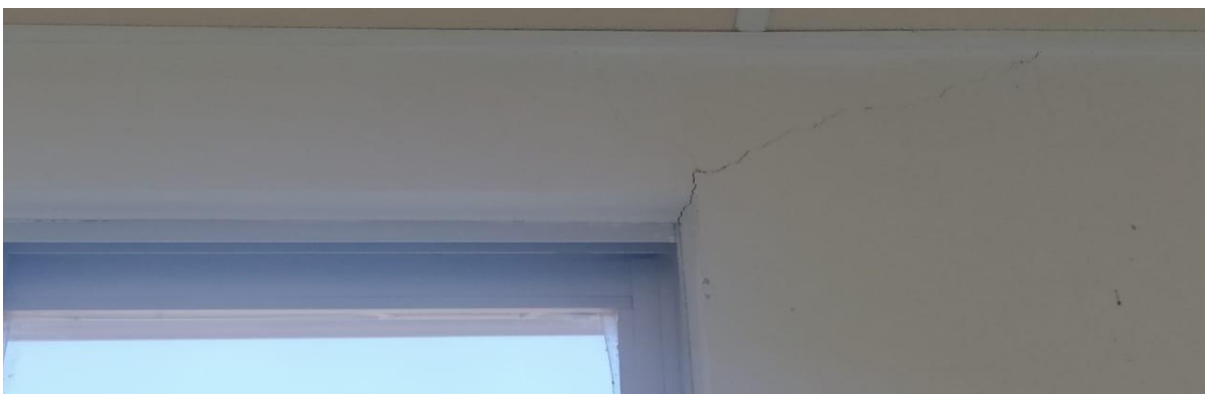
Figura 37 – Fissura geométrica no canto superior da esquadria nos banheiros dos usuários

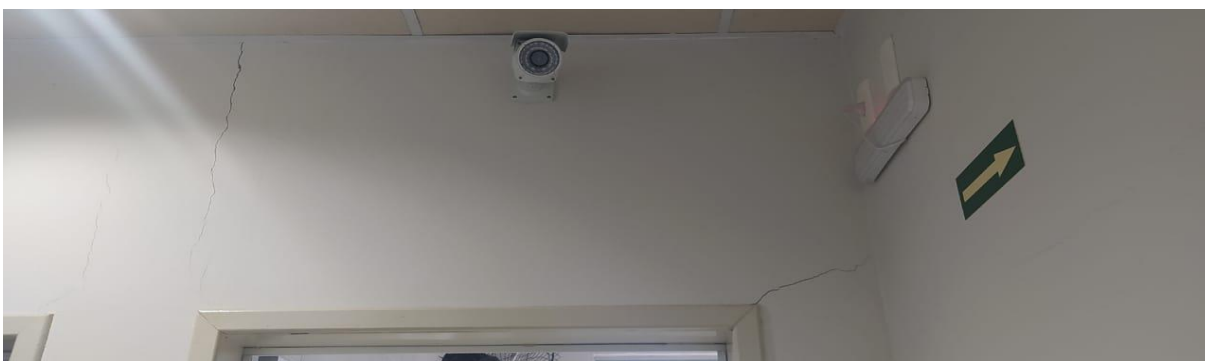
Figura 38 – Trincas geométricas no canto superior da esquadria e no teto na área de Circulação de Serviço

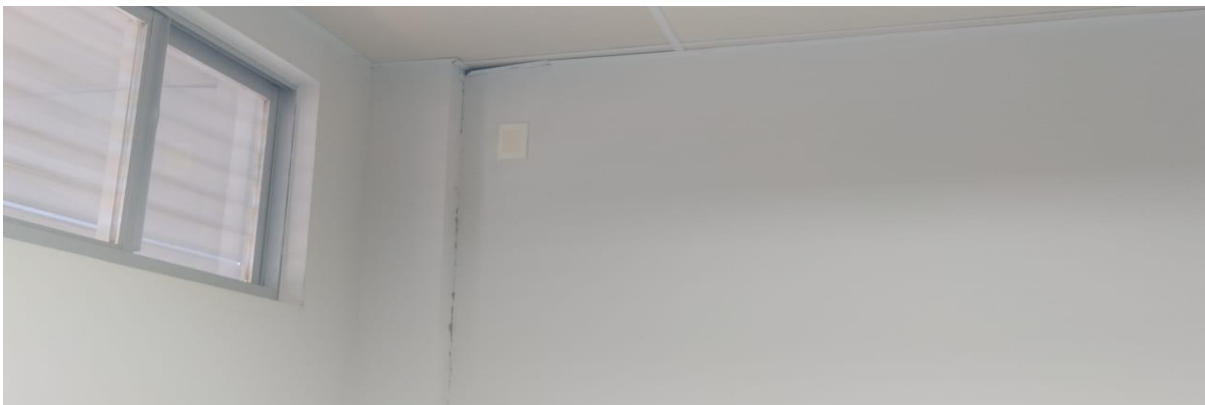
Figura 39 – Fissura vertical entre alvenaria e pilar no Espaço Digital

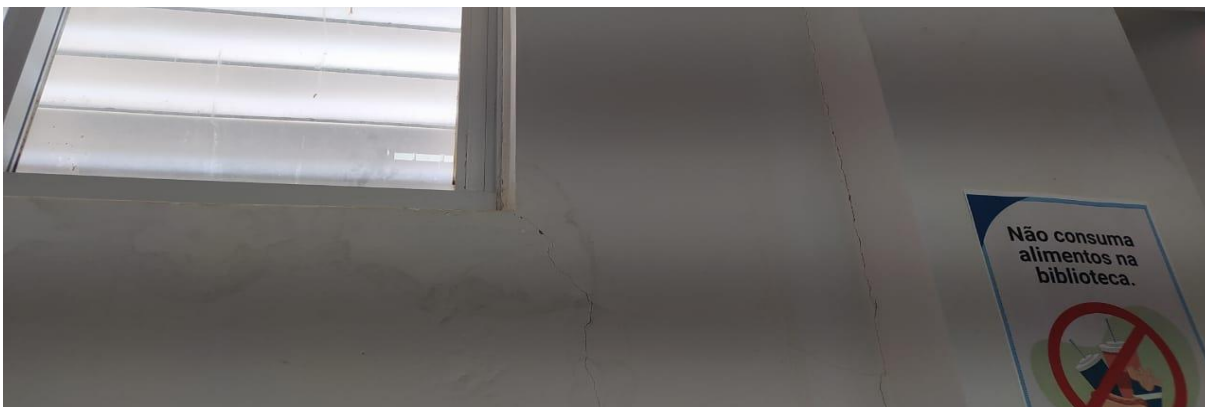
Figura 40 – Fissuras geométricas no canto inferior da esquadria entre alvenaria e pilar no Gabinete de Estudos Individuais

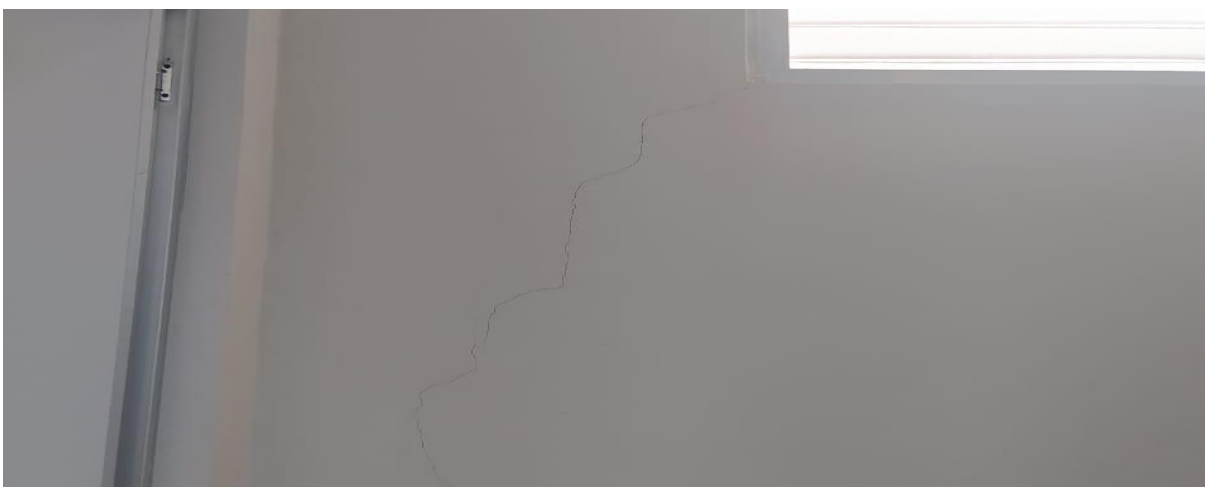
Figura 41 – Fissura geométrica ativa progressiva no canto inferior da esquadria no Gabinete de Salas de Estudos em Grupo

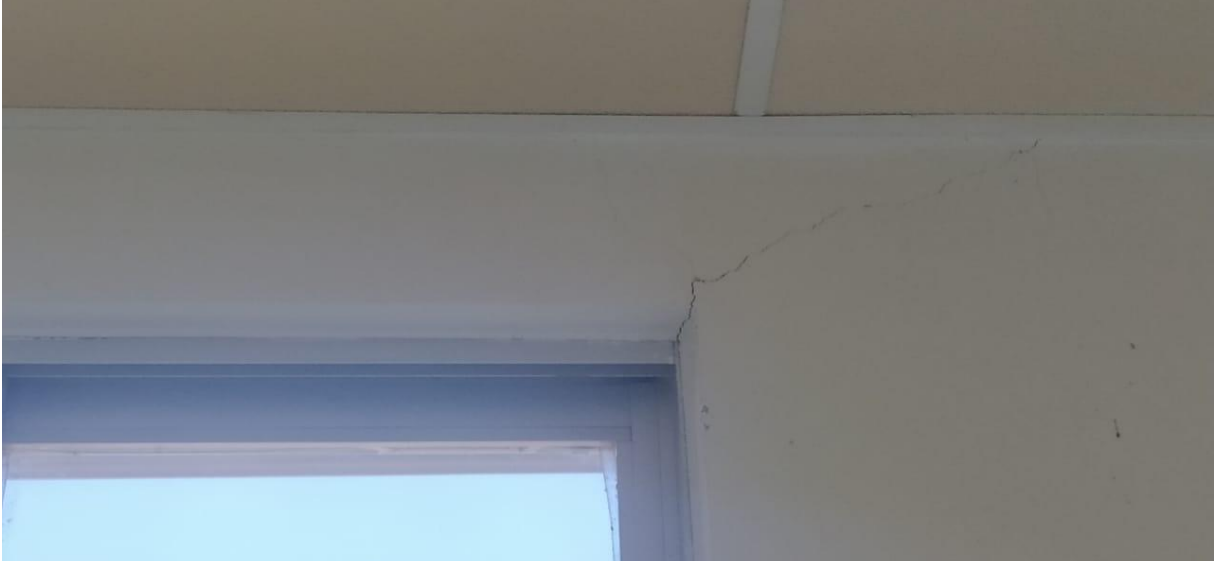
Figura 42 – Trincas entre juntas de dilatação no banheiro próximo ao Gabinete de Estudo Individual
