UNIVERSIDADE FEDERAL RURAL DO SEMI-ÁRIDO  
PRÓ-REITORIA DE GRADUAÇÃO  
CENTRO MULTIDISCIPLINAR DE ANGICOS  
CURSO DE BACHARELADO EM ENGENHARIA CIVIL

**PATOLOGIAS EM FOCO: AVALIAÇÃO DA DETERIORAÇÃO ESTRUTURAL NA  
BIBLIOTECA DA UFERSA, CAMPUS ANGICOS - RN**

Trabalho Final de Graduação apresentado à  
Universidade Federal Rural do Semi-Árido  
como requisito para obtenção do título de  
Bacharel em Engenharia Civil.

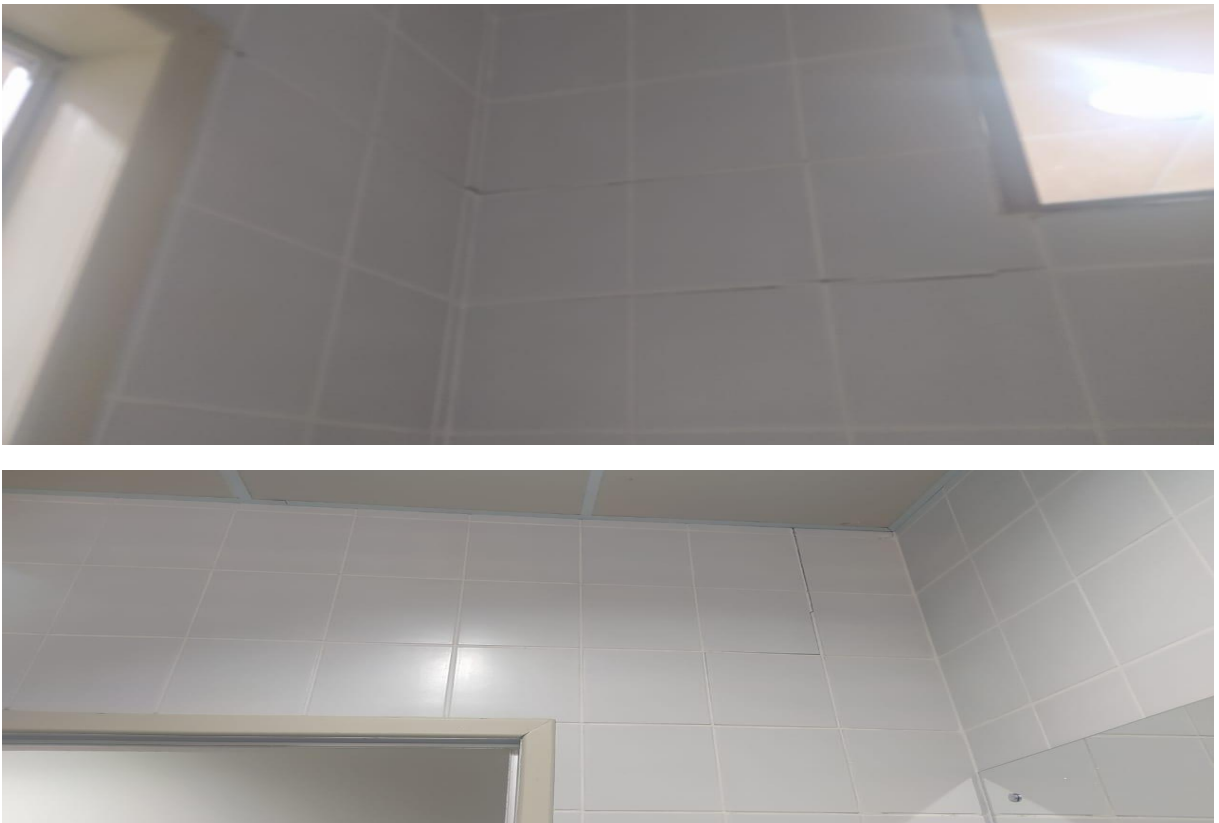
Figura 43 – Trincas entre juntas de dilatação no banheiro dos usuários

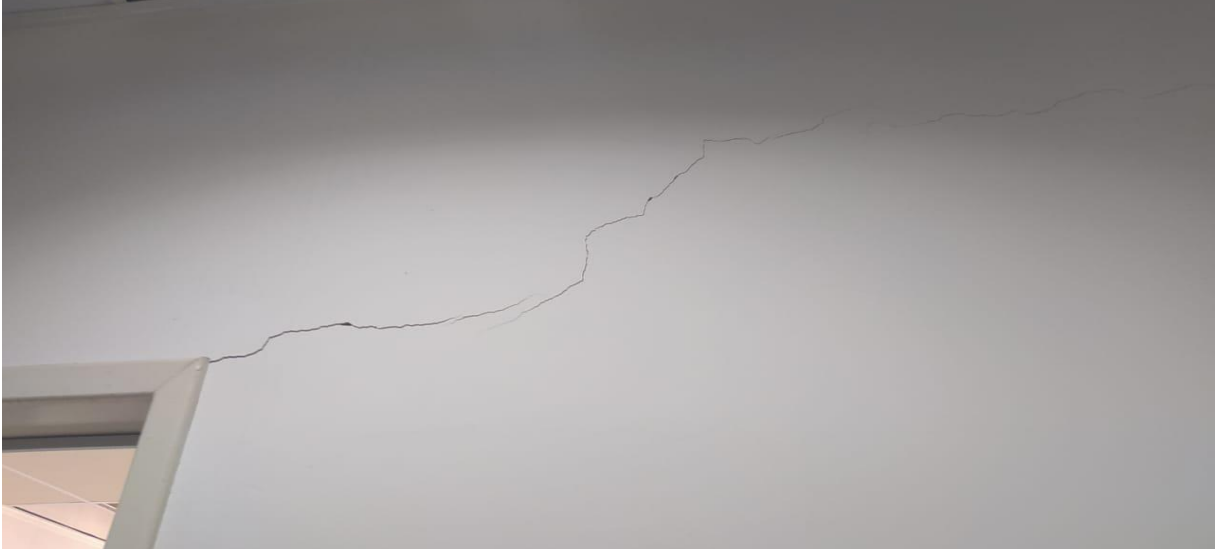
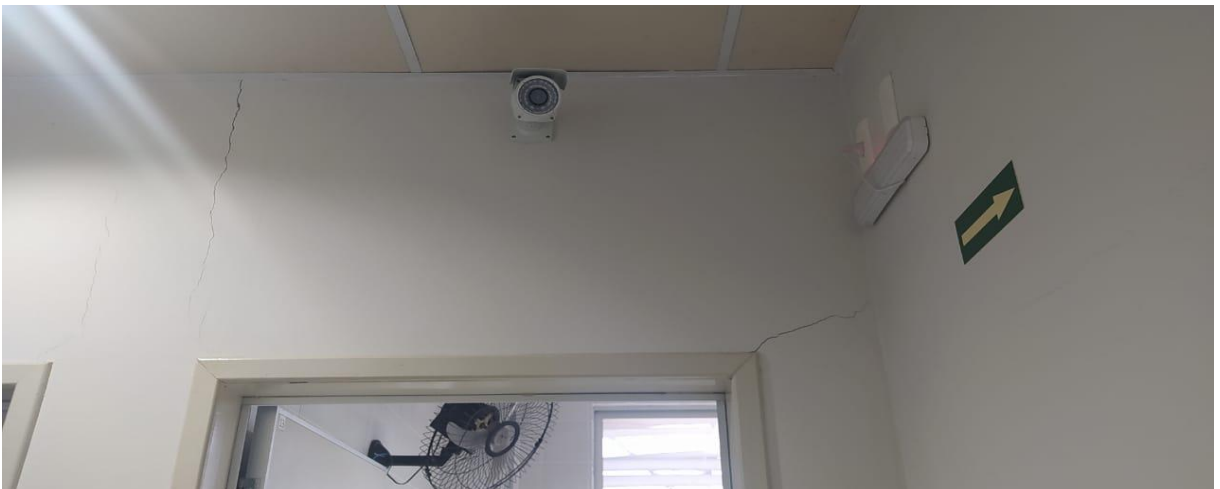
Figura 44 – Trincas superior saindo da esquadria em direção ao teto na área de Circulação de Serviço

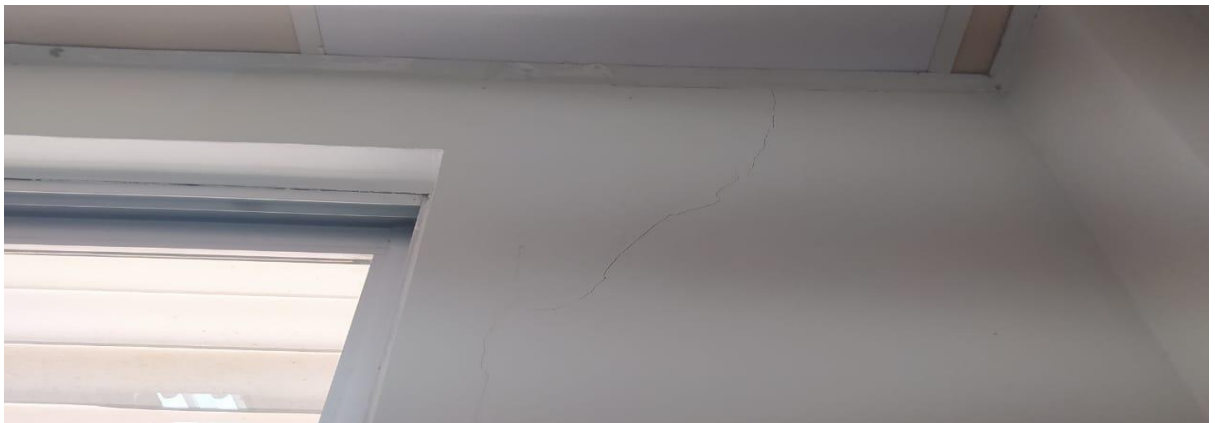
Figura 45 – Trincas superior saindo da esquadria em direção ao teto no Gabinete de Estudos em Grupo

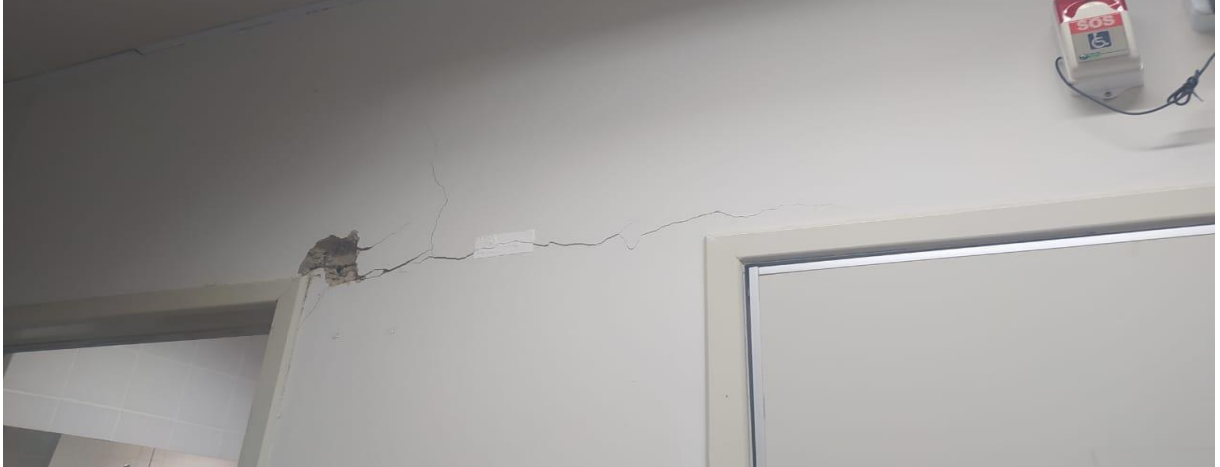
Figura 46 – Fissuras entre duas esquadrias no Hall de Circulação de Serviço

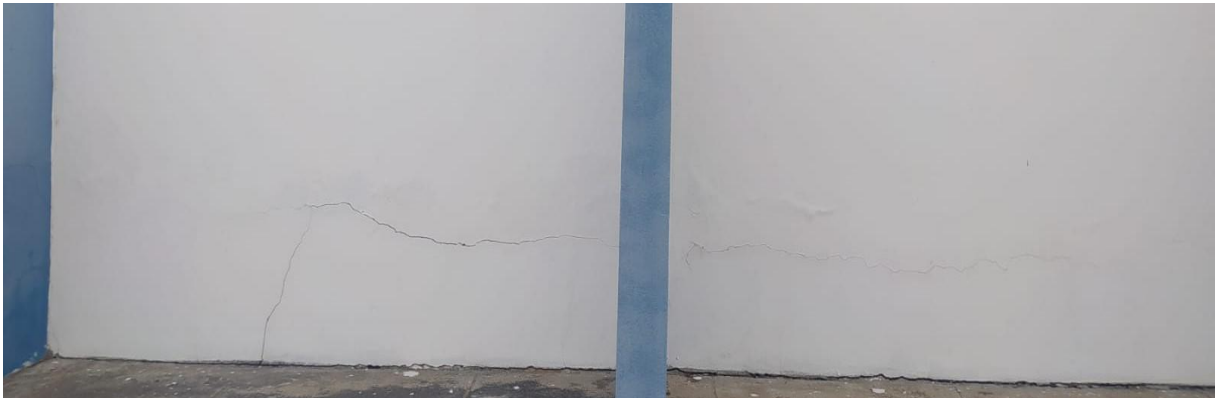
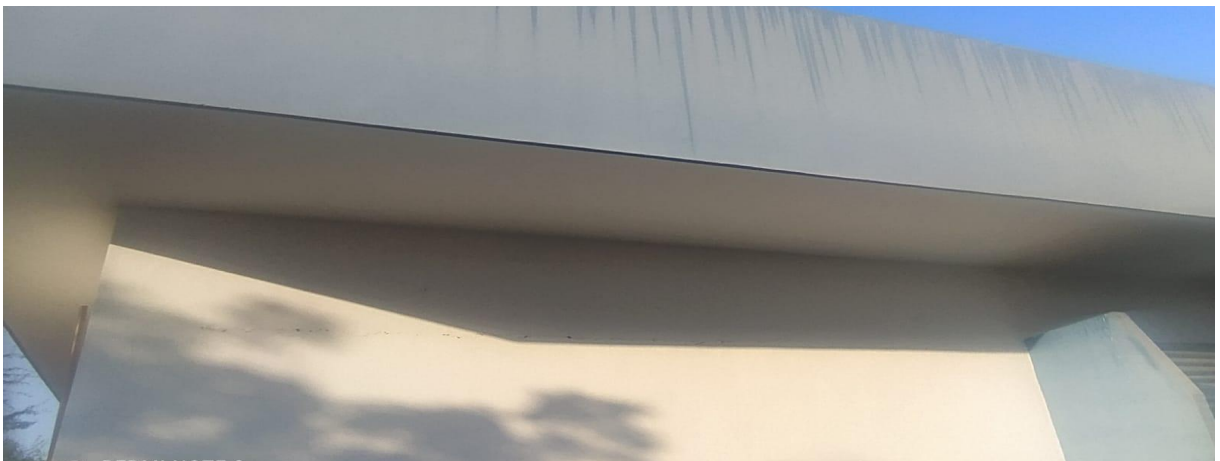
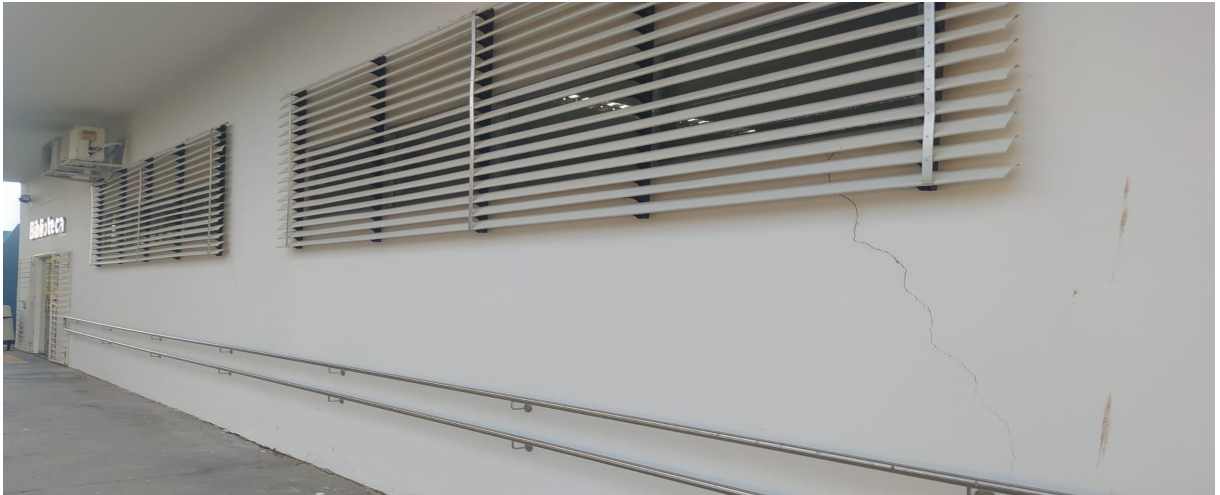
Figura 47 – Trincas na parte lateral oeste, leste e frontal externa do prédio

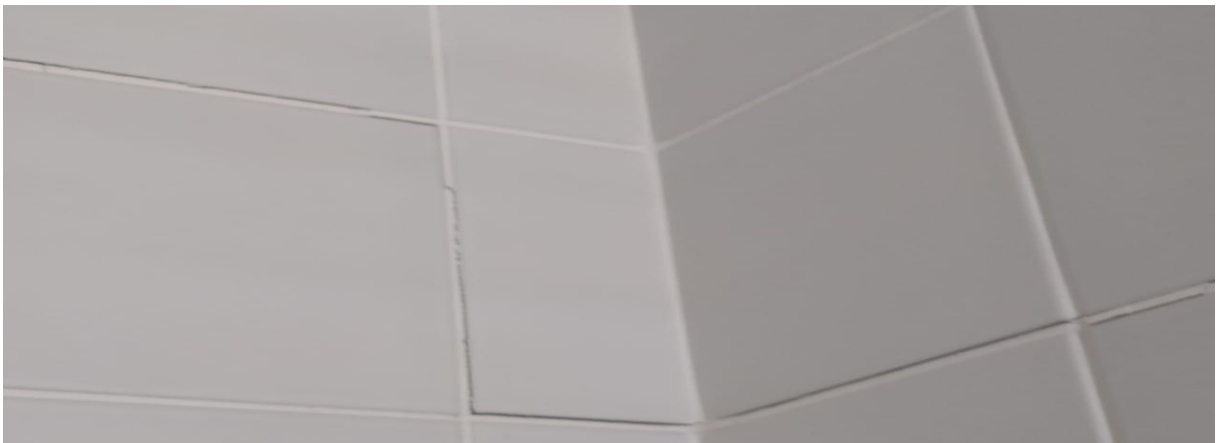
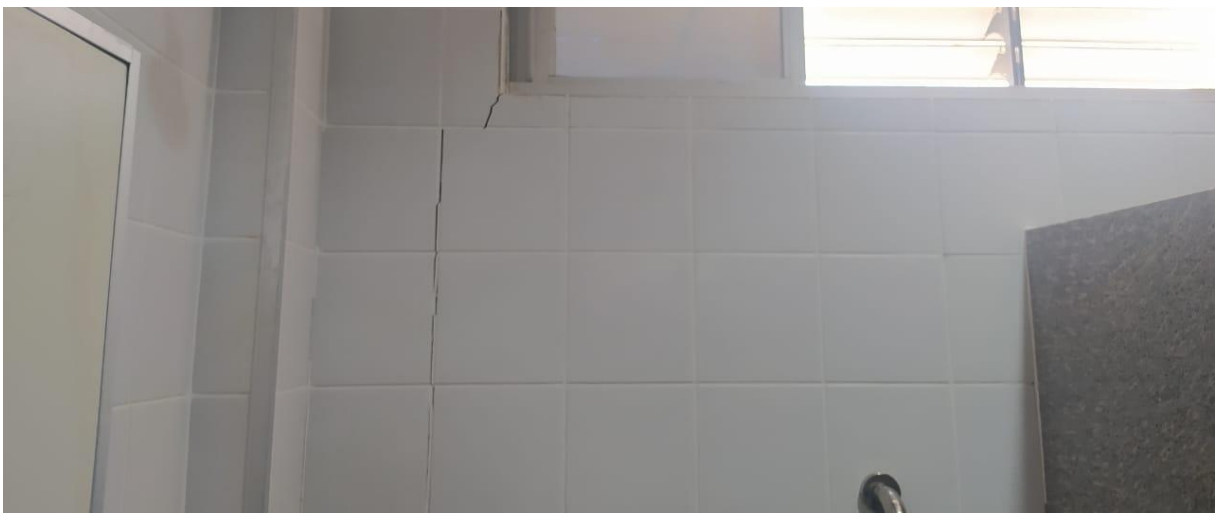
Figura 48 – Trincas nas juntas de assentamento do revestimento cerâmico do BWC feminino e masculino restrito a funcionários

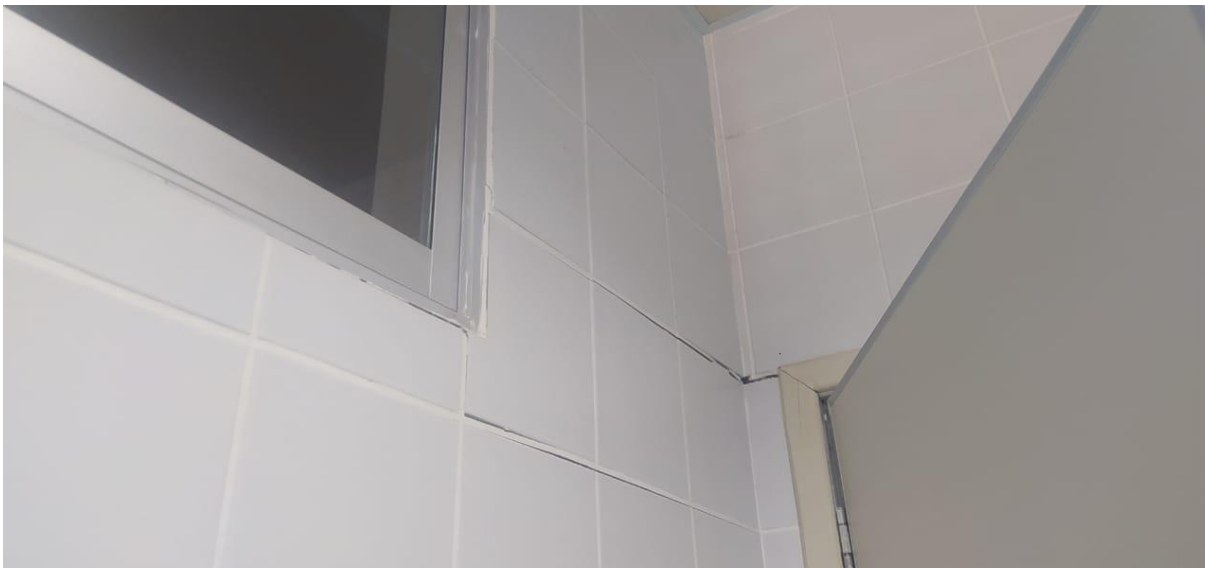
Figura 49 – Trincas nas juntas de assentamento do revestimento cerâmico do BWC para usuários

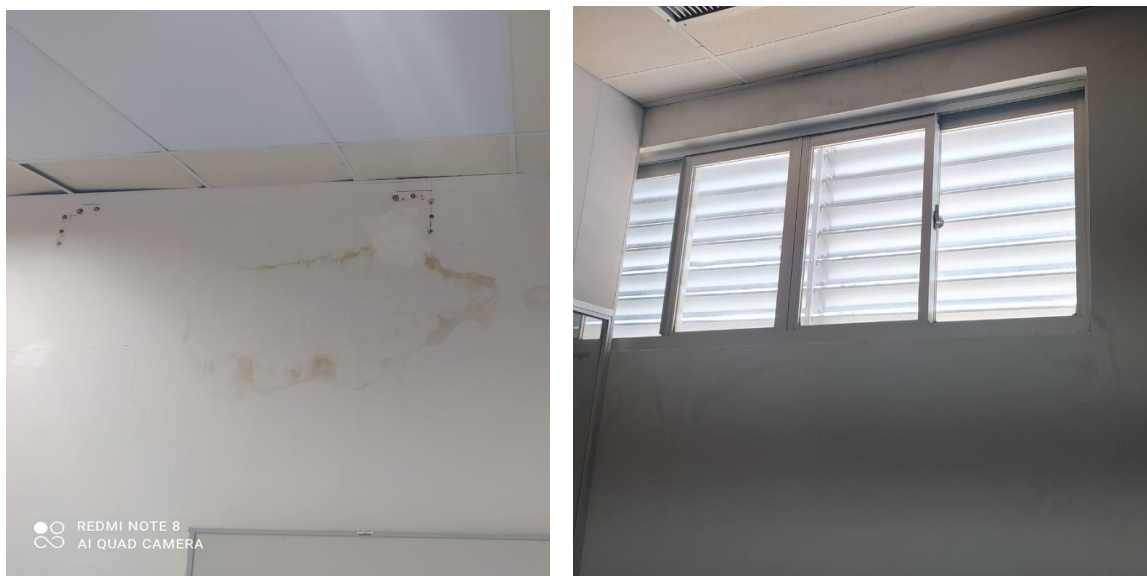
Figura 51 – Manchas de Umidade por infiltração de água pluvial no Acervo Geral

No local de estudo, a principal hipótese para este caso é a infiltração de água proveniente de chuvas. A aplicação de uma tinta impermeabilizante e antifúngica, resistente à umidade, é recomendada para prevenir o reaparecimento das manchas. Essa medida está em conformidade com as diretrizes da NBR 11682 (ABNT, 2009) - Estanqueidade à Água em Elementos Construtivos, que trata da importância da estanqueidade para evitar infiltrações que resultam em manchas de umidade.

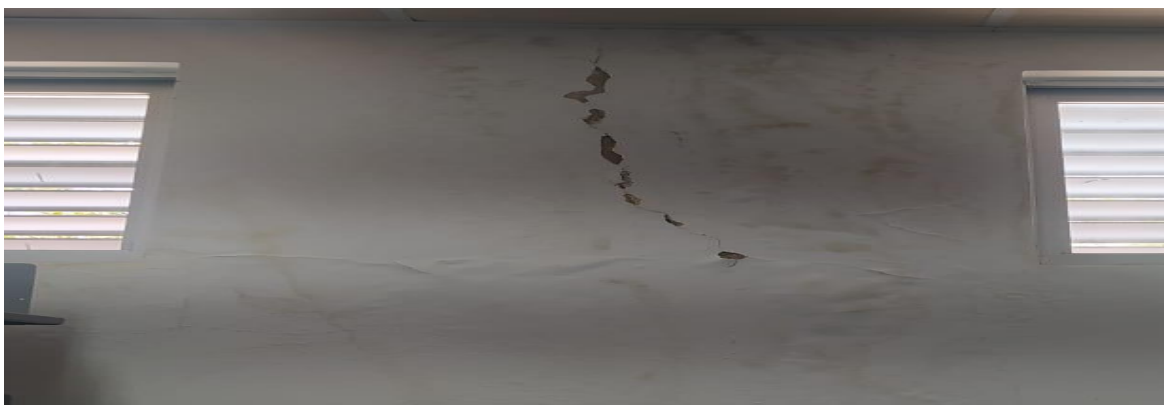
Figura 52 – Manchas de Umidade por infiltração por vazamento no Acervo Reserva

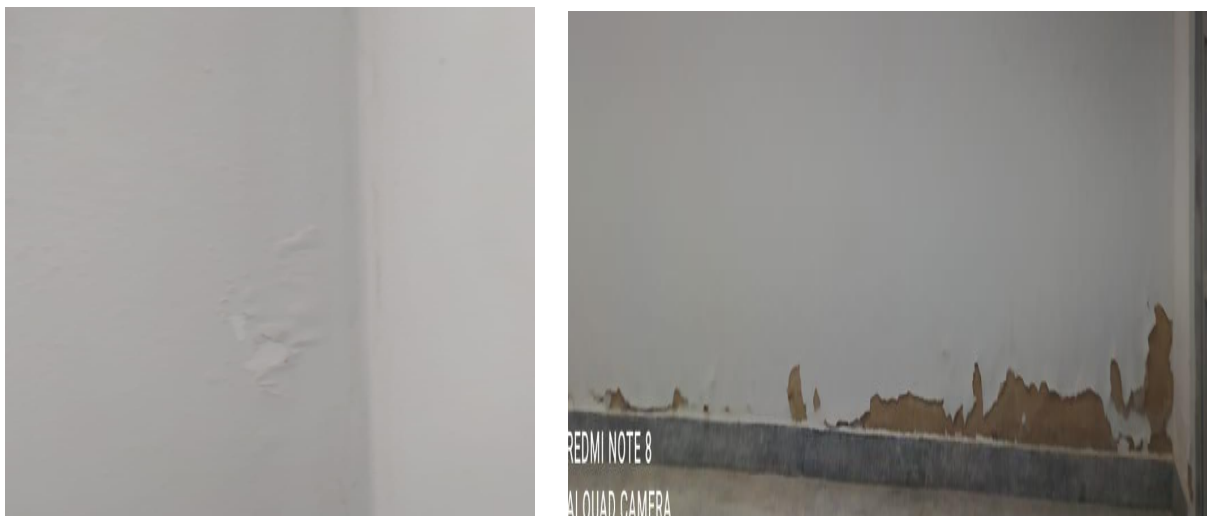
Figura 54 – Empolamento e Descolamento em forma de bolhas e deslocamento em placas no Acervo Geral

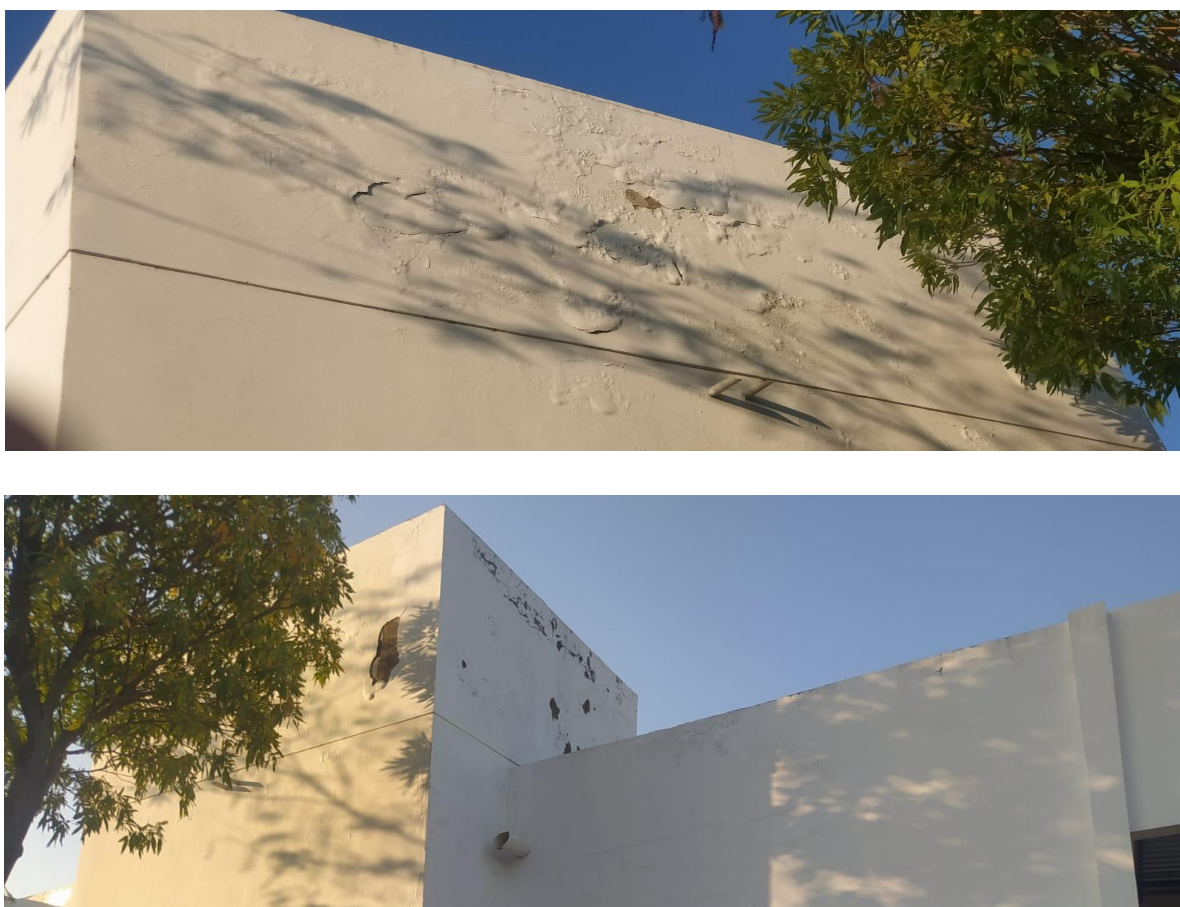
Figura 55 – Empolamento e Descolamento em forma de bolhas, e deslocamento em placas na parte externa do prédio da Biblioteca

As manifestações de empolamento nas platibandas do reservatório de água podem ter sido ocasionadas pela exposição à infiltração de água, seja através de vazamentos no reservatório, ausência de impermeabilização, água acumulada da chuva ou umidade externa, já que a água pode condensar nas superfícies externas, especialmente em situações de mudança de temperatura. A NBR 13245 (ABNT, 2011) - Argamassas para Revestimento de Paredes e Tetos estabelece os critérios para a aplicação de revestimentos, evitando a formação de bolhas e descolamento, reforçando a importância de seguir essas diretrizes.

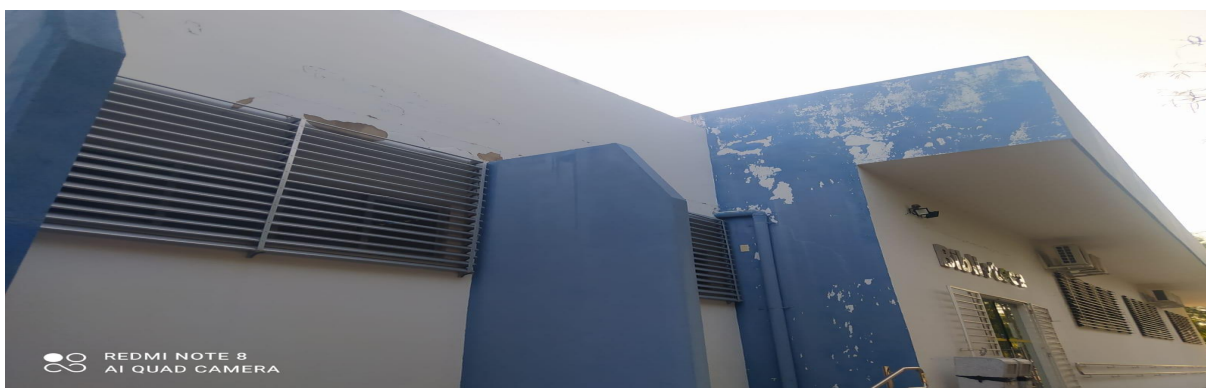
Figura 56 – Descolamento em placas na parte frontal externa do prédio da Biblioteca

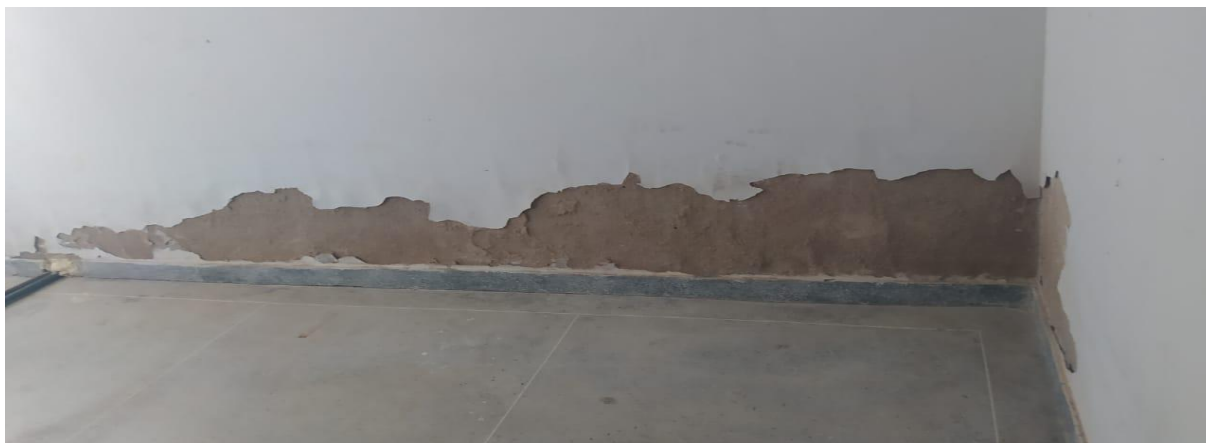
Figura 58 – Descolamento em placas na Casa de Máquinas

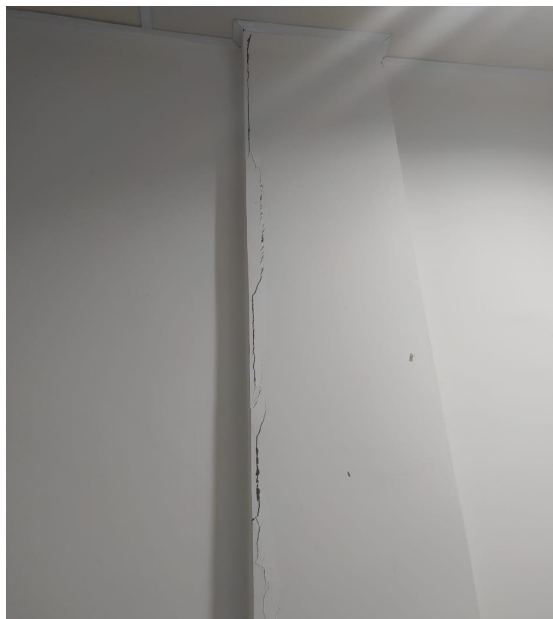
Figura 60 – Fissura vertical em pilar interno na área de Circulação de Serviço

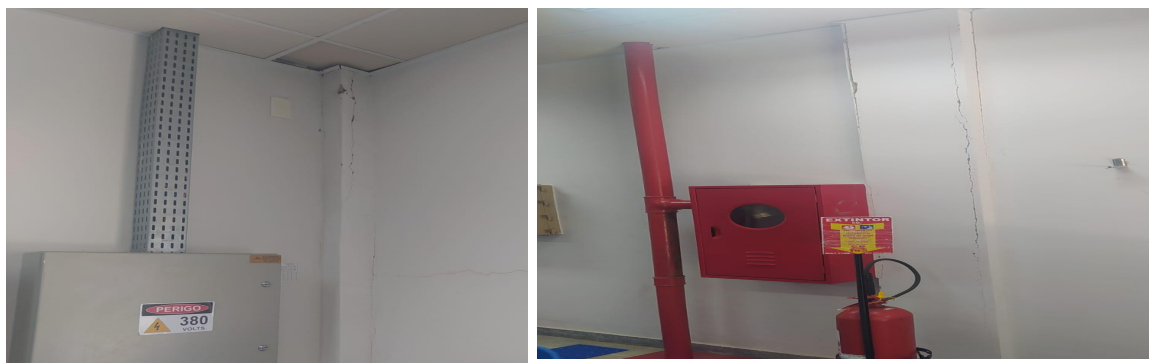
Figura 61 – Fissura vertical em pilar interno no Hall de Entrada

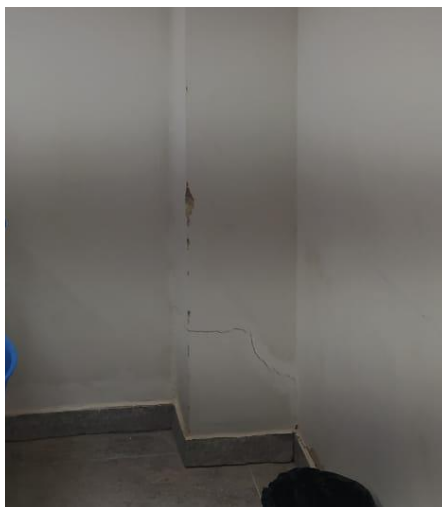
Figura 62 – Fissura inclinada em pilar do Gabinete de Estudo Individual

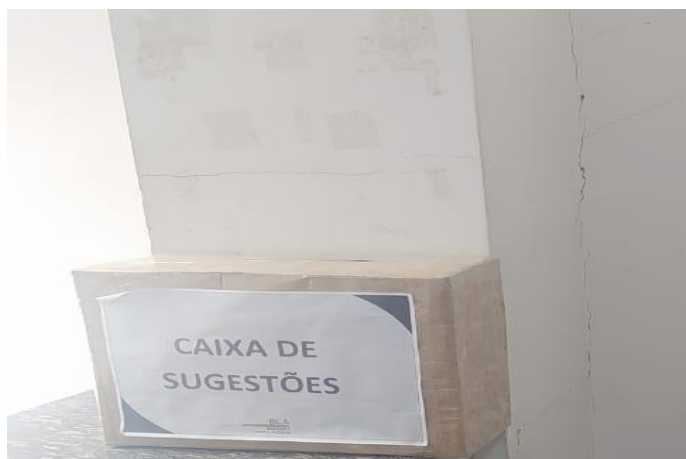
Figura 63 – Fissura horizontal em pilar do Guarda Volume

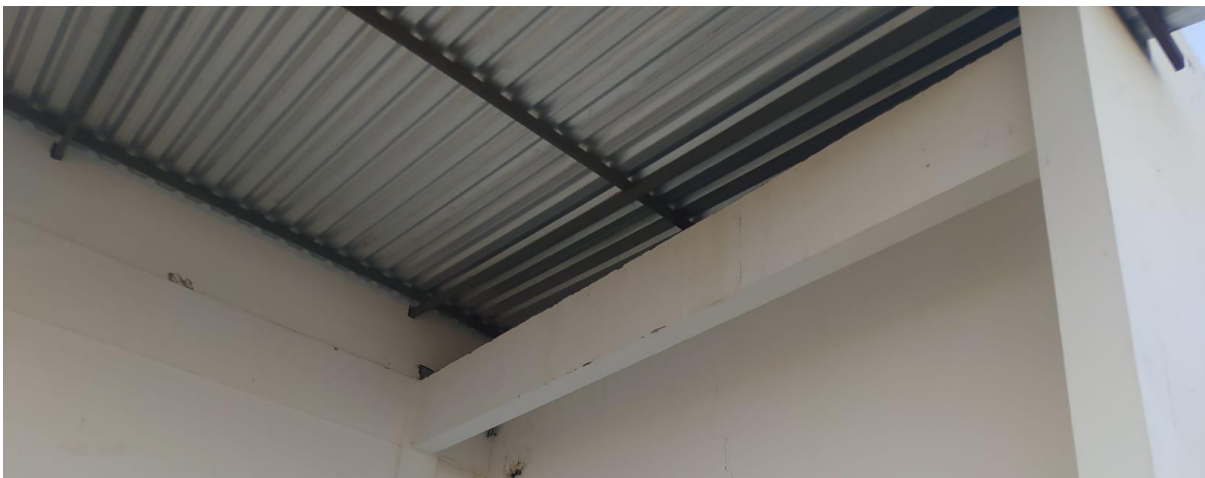
Figura 64 – Fissura vertical no centro da verga no vão de saída do Acervo Geral

As fissuras verticais em verga ocorrem normalmente no meio da viga, no vão formado por dois apoios e sua causa provável é quando a verga sofre o momento fletor e posteriormente tende a se curvar.

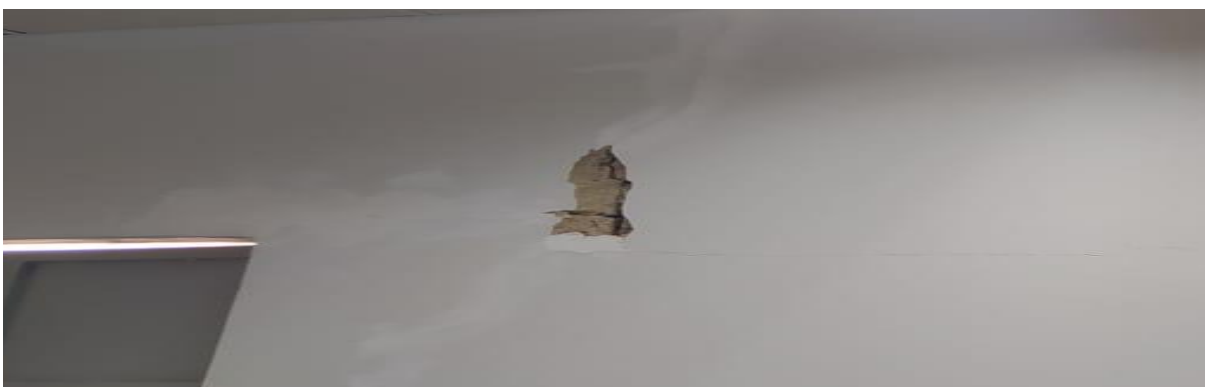
Figura 65 – Armadura Exposta no Acervo Geral

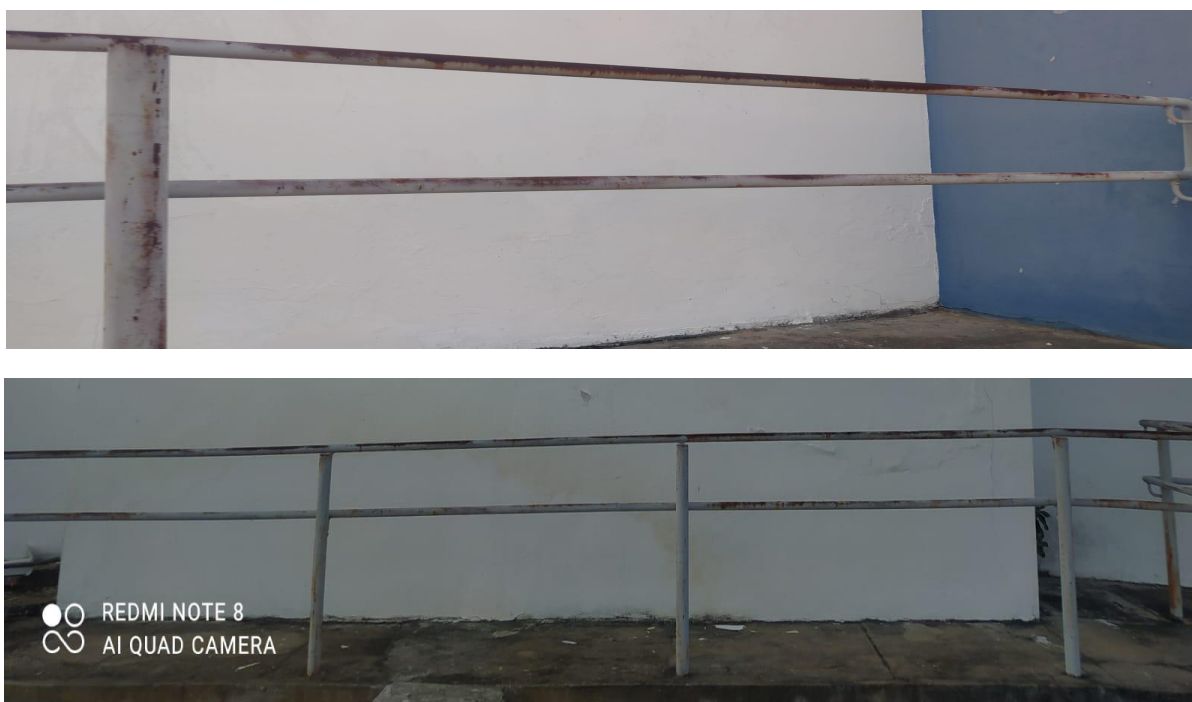
Figura 66 – Corrosão de Corrimãos da parte externa do edifício
