# Análise de falha em hastes de unidade bombeio mecânico, de campo produtor do Estado do RN

Data da defesa: 31/06/2021

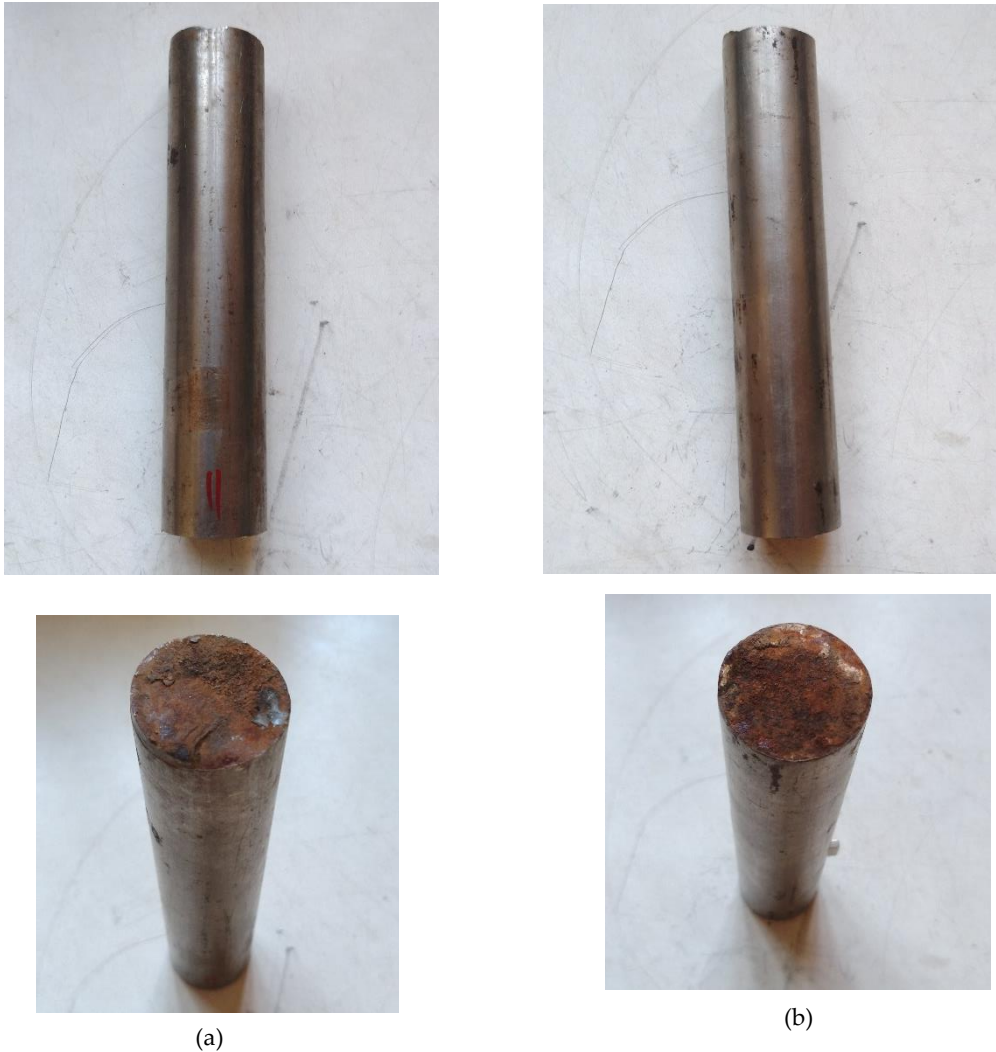
Foram selecionadas duas amostras, as quais apresentaram menor agressividade no aspecto relacionado à corrosão. Nas Figuras 02a e 02b tem-se a primeira e a segunda amostras selecionadas, respectivamente, onde se pode notar a oxidação presente nas mesmas.

FIGURA 02. Amostras com 30mm de diâmetro: (a) amostra um. (b) amostra dois. (Autoria Própria, 2021)

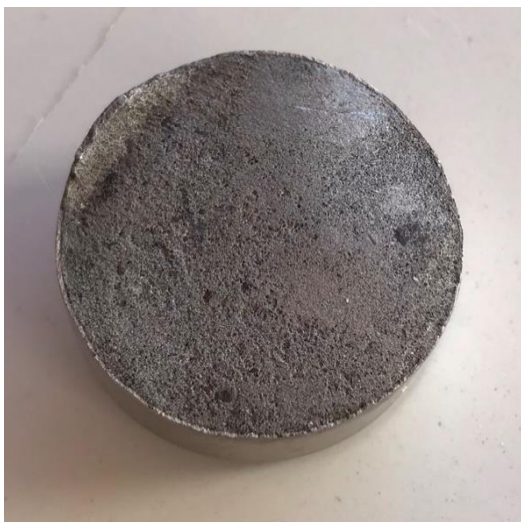
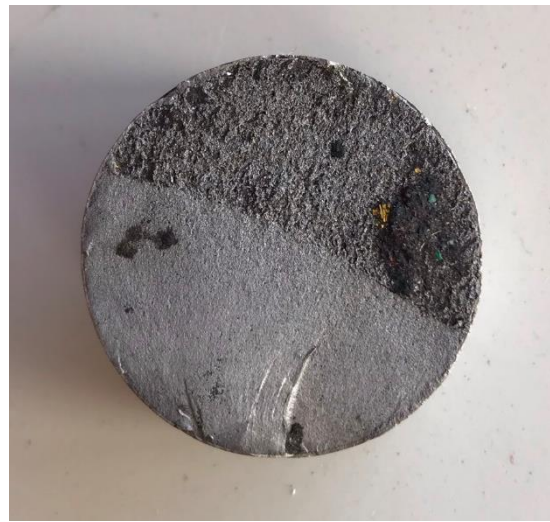
Apesar de ter sido necessário o ataque químico para remoção da camada de corrosão, a análise macroscópica revelou uma superfície com um bom grau de qualidade. Na amostra um temos aproximadamente 50% de superfície com menor rugosidade e 50% de superfície com maior rugosidade. Ficou evidenciado um leve ressalto onde na borda da amostra. Temos também a presença de um revestimento metálico cuja função inicial é diminuir a rugosidade superficial e proteção contra abrasão. Na amostra dois temos basicamente as mesmas características da amostra um, contudo mostrou uma superfície mais plana. Apresentou também, a amostra dois, alguns riscos paralelos provavelmente oriundos do transporte da haste até o local de armazenamento. Diante de características presentes na superfície da fratura ficou-se evidenciado que ambas as amostras sofreram de falha por fadiga, indicada principalmente pela transição de rugosidade. Nas Figuras 05a e 05b temos as amostras um e dois, respectivamente, onde podemos ver claramente as zonas de transição das rugosidades, portanto as características de falha por fadiga.

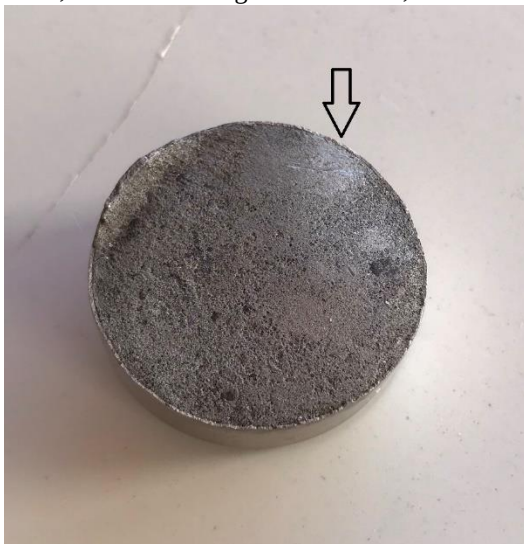
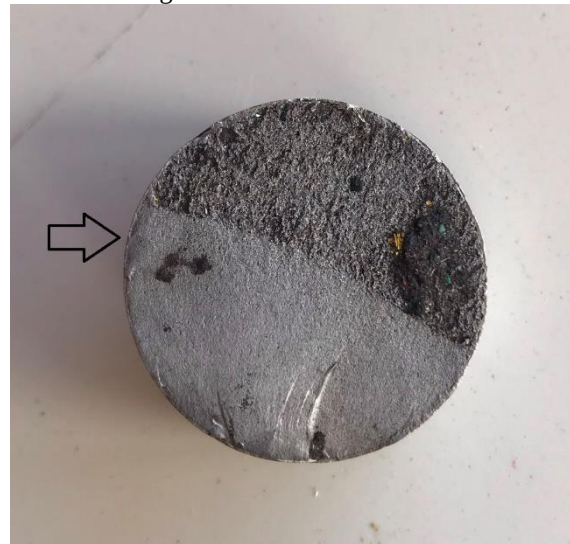
Foi possível perceber nitidamente a curva onde ocorreu a transição da etapa dois, onde foram formadas as marcas de praia, para a etapa três, onde ocorreu a ruptura brusca de forma frágil. O local da amostra com menor rugosidade, indicada nas Figuras 06a e 06b, é um indicativo de onde originou-se a trinca.

Figura 06. Indicativo de origem da trinca: (a) amostra um. (b) amostra dois. (Autoria Própria, 2021)

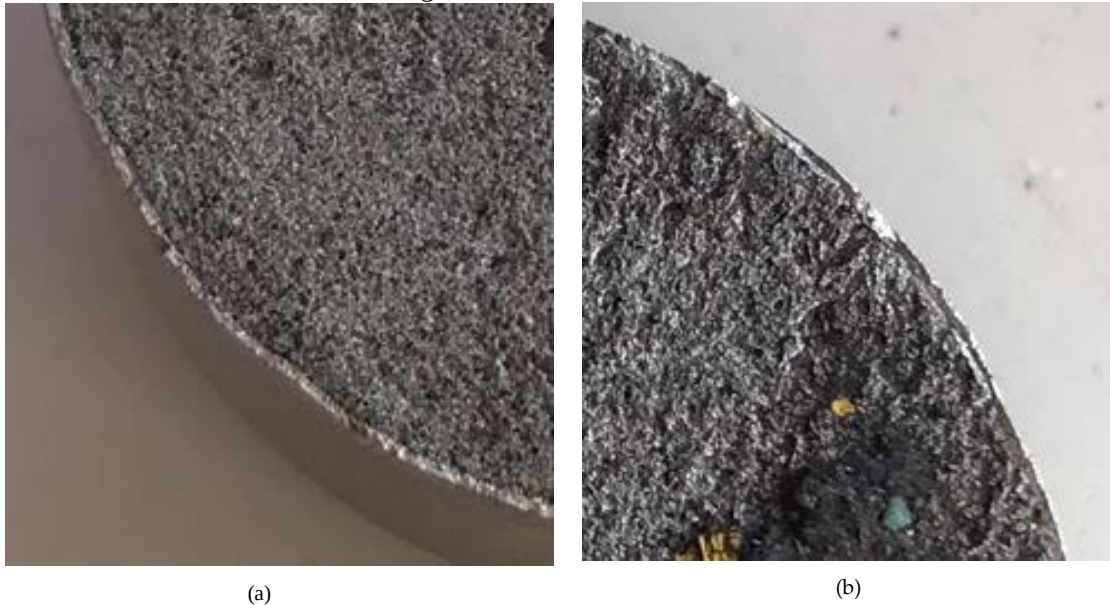
A camada externa de proteção da haste também ficou evidenciada em ambas as amostras como destaca as Figuras 07a e 07b.

O revestimento tem aproximadamente 0,5mm e tem a funcionalidade de vedar a boca do poço, resistir ao ambiente abrasivo de trabalho, reduzir a rugosidade e aumentar a resistência da haste.

Figura 07. Revestimento exterior de aproximadamente 0,5mm de espessura evidenciada: (a) amostra um. (b) amostra dois. (Autoria Própria, 2021)

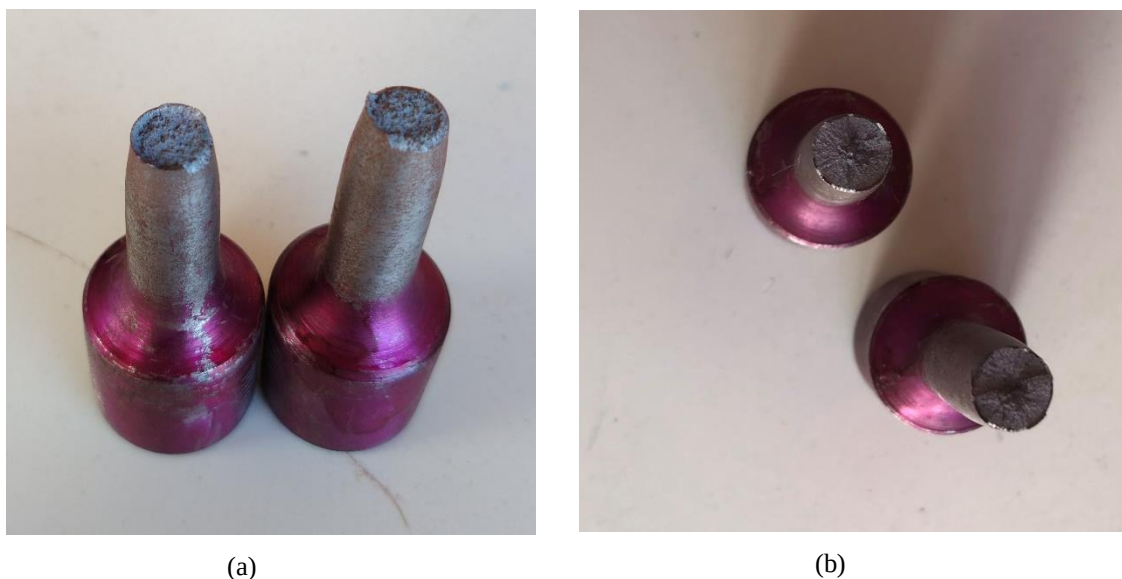
No ensaio de tração as amostras apresentaram características distintas na superfície da ruptura indicando que podem se tratar de aços liga de composições distintas. A amostra um exibiu uma superfície do tipo taça-cone enquanto a amostra dois exibiu uma superfície mais plana indicando que a amostra um apresenta maior ductilidade em relação a amostra dois. As Figuras 08a e 08b mostram as amostras rompidas.

Figura 08. Ensaio de tração: (a) amostra um. (b) amostra dois. (Autoria Própria, 2021)

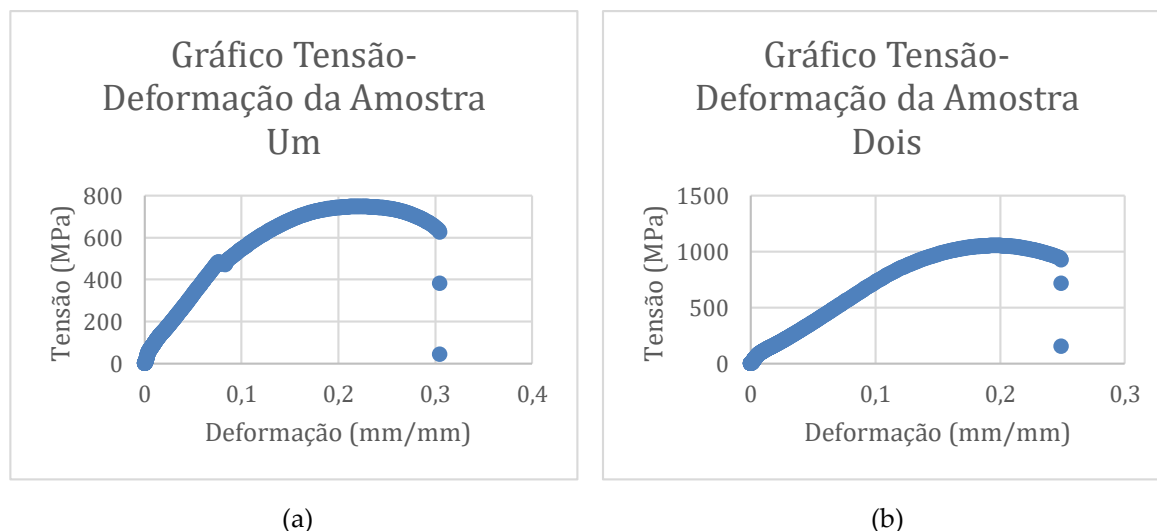
As curvas tensão-deformação também apresentaram diferenças indicando que se tratam de aços com núcleo de composições diferentes. Além dos LRTs serem diferentes, as deformações também foram distintas,

confirmando a hipótese da análise macrográfica visual das amostras rompidas. O Gráfico 02a e 02b mostram os resultados da amostra um e amostra dois, respectivamente.

Gráfico 2. Ensaios de tração: (a) amostra um. (b) amostra dois. (Autoria Própria, 2021)

A amostra um teve um  $\delta_{\max}=746,20\text{Mpa}$  e a amostra dois teve um  $\delta_{\max}=1050,74\text{Mpa}$  que são valores próximos para grau API K ou C para a amostra um e grau API D para a amostra dois o que mostra coerência com entre o exigido pela norma API SPEC 11B [11] com o analisado.
