UNIVERSIDADE FEDERAL RURAL DO SEMI-ÁRIDO  
PRÓ-REITORIA DE GRADUAÇÃO  
DEPARTAMENTO DE ENGENHARIA E CIÊNCIAS AMBIENTAIS – DECAM  
CURSO DE ENGENHARIA CIVIL

**LEVANTAMENTO VISUAL CONTÍNUO DE TRECHOS DE PAVIMENTO DE  
ARACATI/CE**

Monografia apresentada a Universidade  
Federal Rural do Semi-Árido – UFERSA  
como requisito para obtenção do título de  
Bacharel em engenharia Civil.

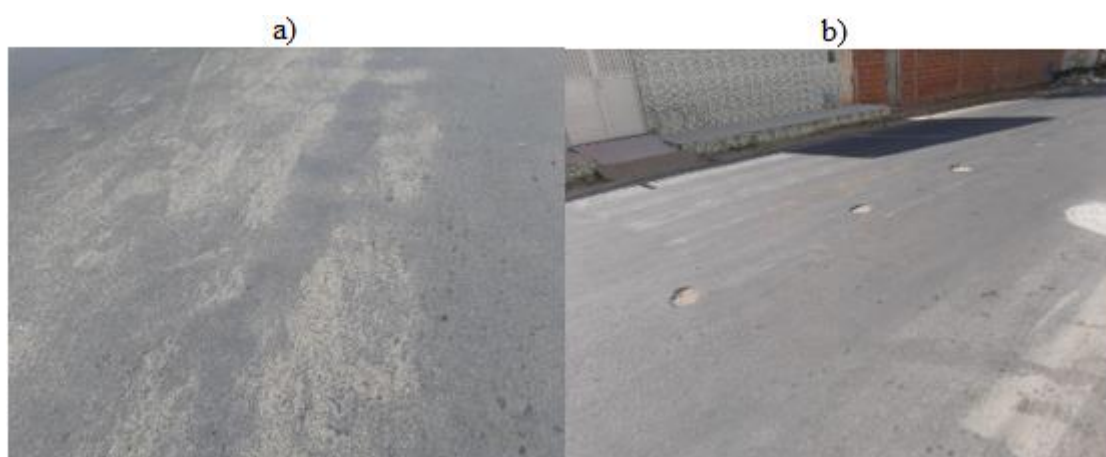
Inicialmente foram observados na superfície do pavimento apenas sinais de desgaste e alguns buracos de pequeno tamanho, conforme ilustrado na Figura 23.

Figura 23 – Defeitos de superfície: a) desgaste; b) buracos

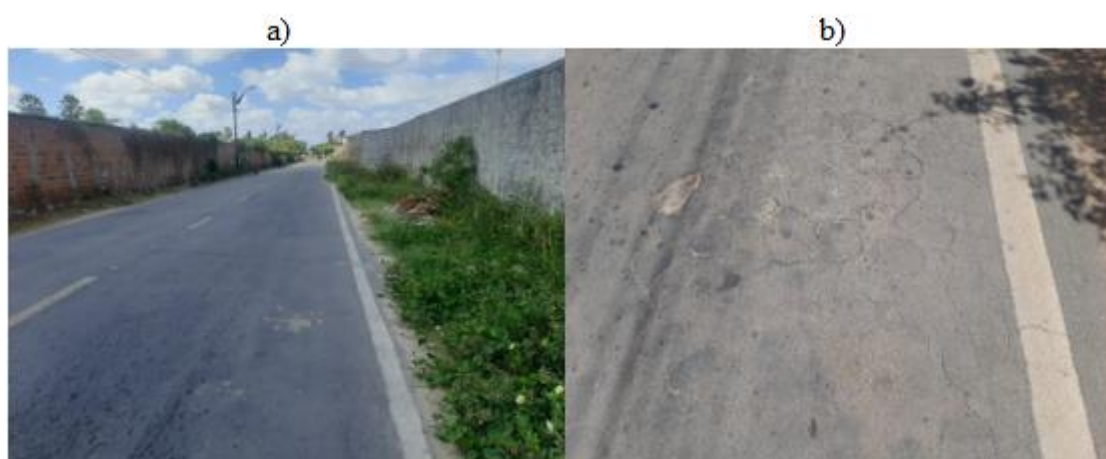
Porém, no decorrer do trecho foi percebida uma parte do segmento com extensão de 300 metros que apresentava ondulações constantes e presença de trincas, tanto isoladas quanto interligadas. Conforme registrado na Figura 24.

Figura 24 – Defeitos de superfície: a) ondulação; b) trincas interligadas

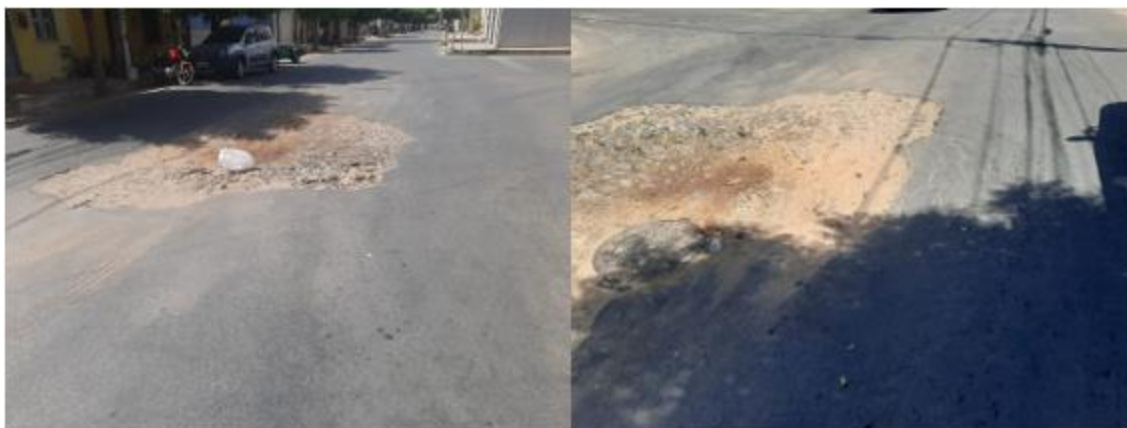
Poucos metros após esta parte do trecho com frequentes ondulações, foi encontrado um grande buraco no meio da via, acompanhado de trincas em suas bordas. Conforme ilustrado na Figura 25.

Figura 25 – Defeito de superfície: buraco no meio da via com trincas nas bordas

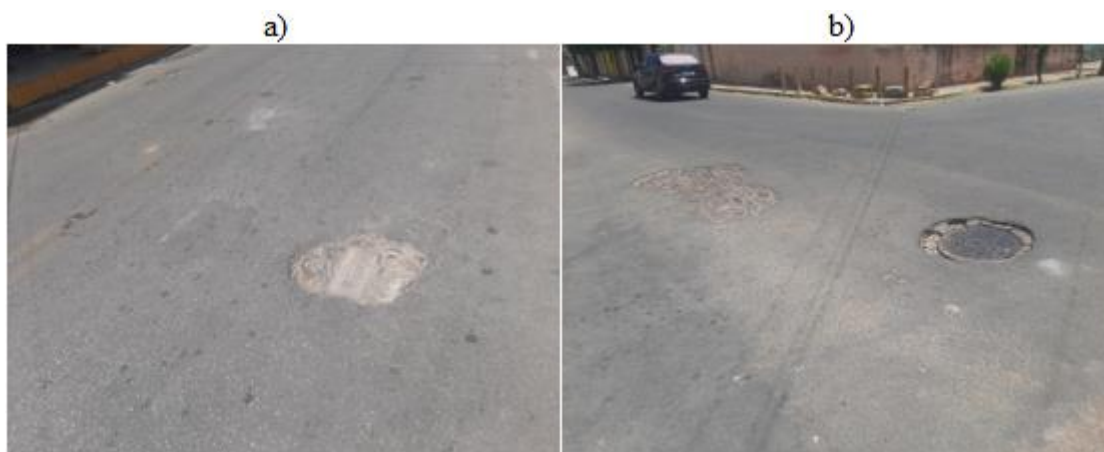
Neste trecho foi observado certo desgaste na superfície do pavimento em alguns pontos, além de uma quantidade considerável de buracos e alguns elementos do Sistema de Esgotamento Sanitário (SES), que não entram nos cálculos como defeitos do pavimento em si, mas que também afetam o conforto dos usuários. Conforme ilustrado na Figura 27.

Figura 27 – Defeitos de superfície: a) buraco; b) elemento do SES

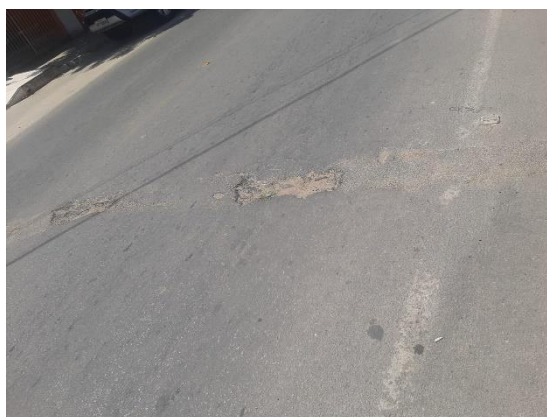
Além disso, foi notado uma grande quantidade de buracos em locais onde antes estavam localizados tachões refletivos, também chamados de tartarugas de sinalização. Isto ocorreu mais de uma vez na via, conforme registrado na Figura 28.

Figura 28 – Defeito de superfície: buracos situados em locais de tachões refletivos

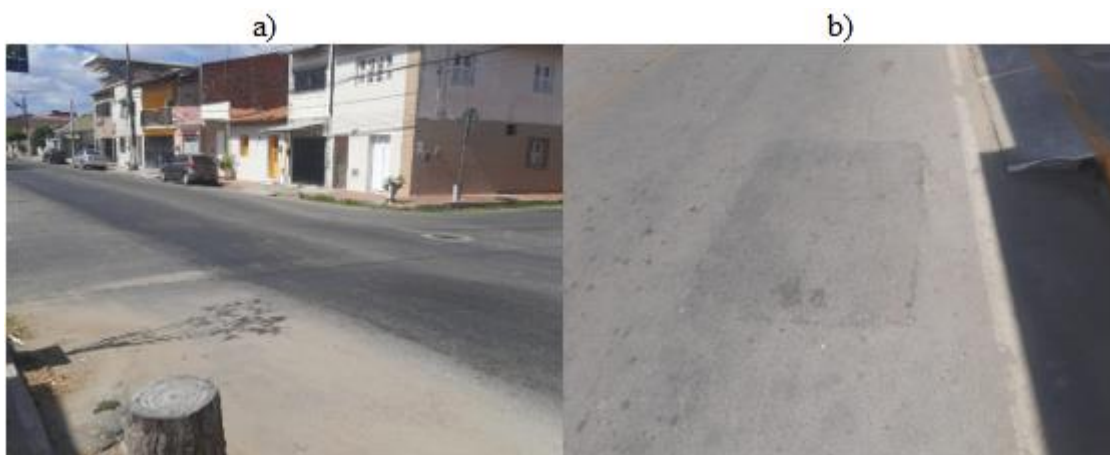
Outros defeitos percebidos foram grandes ondulações em alguns cruzamentos, o que obrigava os motoristas a reduzirem consideravelmente a velocidade nestes pontos. Além disso, foram encontrados alguns locais com remendos e afundamentos raramente percebidos. A Figura 29 ilustra estes defeitos.

Figura 29 – Defeitos de superfície: a) ondulação; b) remendo

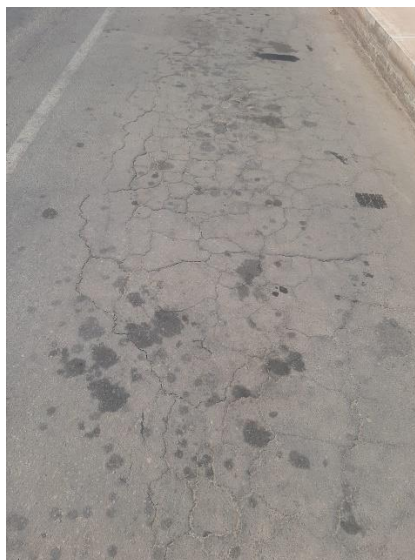
Com relação às trincas, este tipo de defeito foi pouco frequente em quase todo o trecho, com exceção de uma parte do segmento com extensão de 200 metros. Em que foram encontradas muitas trincas interligadas, principalmente em locais onde caminhões estacionam devido a existência de uma fábrica de alimentos no local. Conforme registrado na Figura 30.

Figura 30 – Defeitos de superfície: trincas interligadas

- Exibem defeitos em alguns locais com solicitação excessiva de carga devido ao peso dos veículos, como trincas interligadas presentes no trecho dois, resultantes provavelmente do tráfego de caminhões para uma fábrica de alimentos existente nesta rua. E como buraco no segmento 3.1 localizado em frente a parada de ônibus.

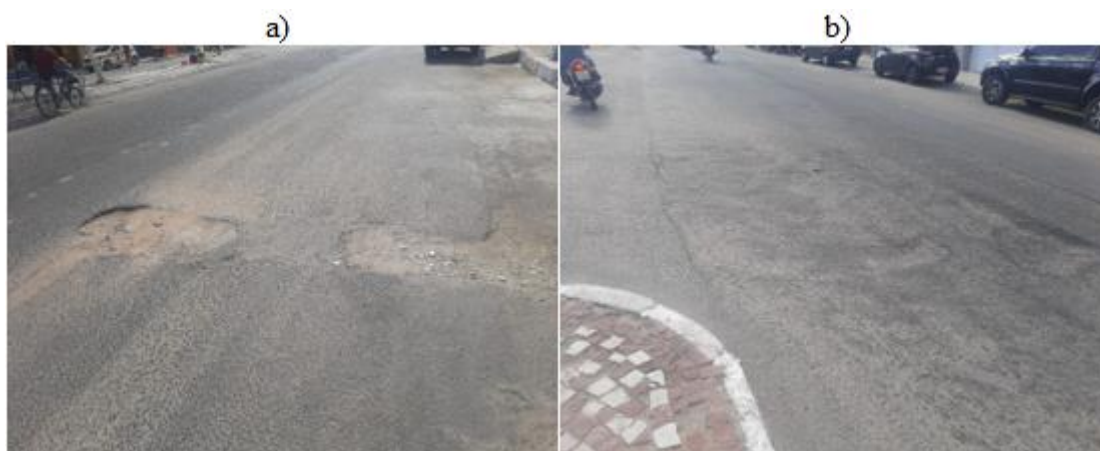
No primeiro segmento foram encontrados alguns buracos, pontos com afundamentos, sinais de desgaste e algumas trincas isoladas. A Figura 32 apresenta registros de alguns destes defeitos.

Figura 32 – Defeitos de superfície: a) buracos; b) Afundamento com desgaste

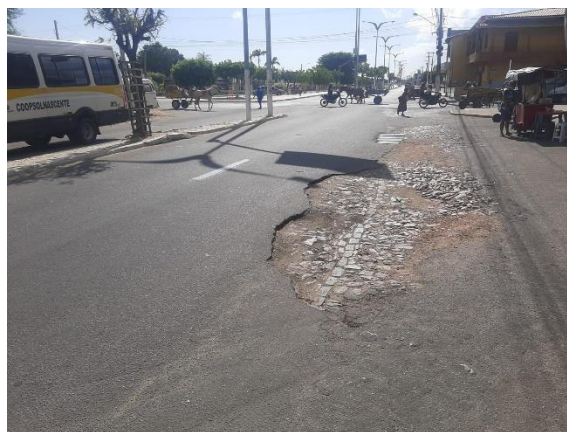
O maior defeito de superfície encontrado neste segmento é um grande buraco situado em uma das paradas de ônibus da cidade que leva até as praias da região. Conforme ilustrado na Figura 32.

Figura 33 – Defeito de superfície: buraco situado em uma parada de ônibus

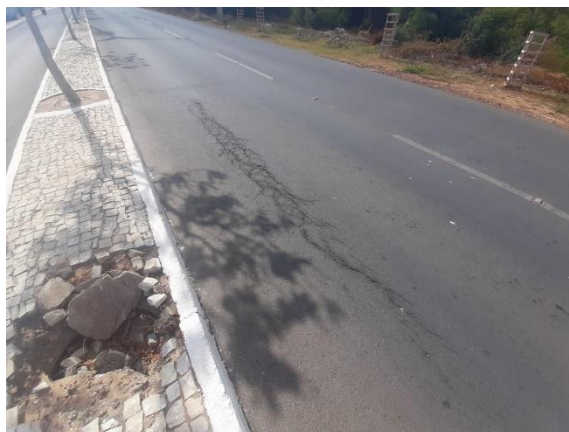
O segundo segmento deste trecho foi aquele que apresentou menor quantidade de defeitos em todo o estudo, sem existência de buracos ou remendos e raros sinais de desgaste. O defeito mais observado neste trecho, ainda que pouco, foram trincas interligadas. Conforme registrado na Figura 33.

Figura 34 – Defeitos de superfície: trincas interligadas

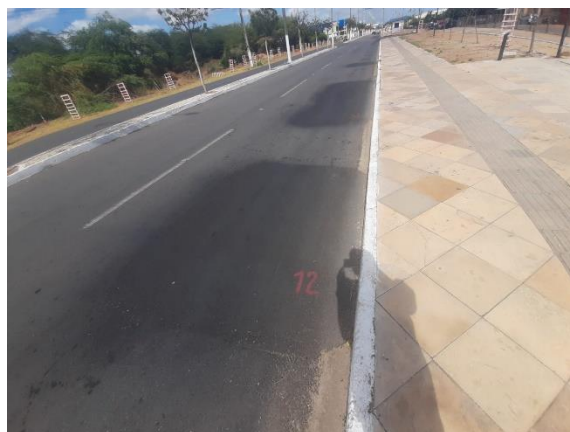
O terceiro segmento do trecho, assim como o segundo, apresentou alguns sinais de desgaste, trincas em pequena quantidade e ausência de buracos. Porém, apresentou uma grande quantidade de remendos. A Figura 34 apresenta uma amostra disso com 3 remendos em sequência.

Figura 35 – Defeitos de superfície: Remendos em sequência

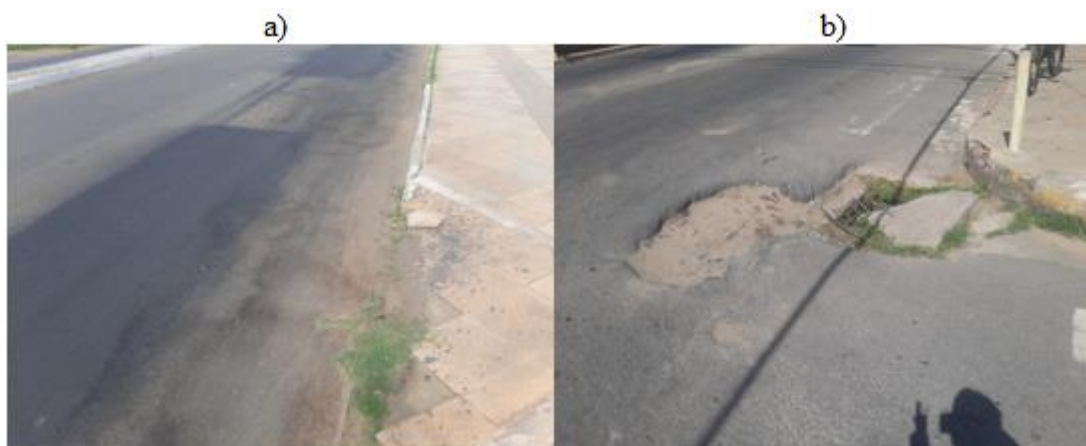
No quarto segmento, este trecho de pavimento voltou a apresentar alguns buracos em sua superfície. Além de ter uma quantidade ainda maior de remendos e algumas trincas isoladas com sinais de desgaste. A Figura 35 ilustra alguns destes defeitos.

Figura 36 – Defeitos de superfície: a) remendos; b) buraco
