**AVALIAÇÃO DA SUPERFÍCIE DA RUA GENÉSIO XAVIER DE MEDEIROS -  
MOSSORÓ/RN, POR MEIO DA COMPARAÇÃO ENTRE O LEVANTAMENTO  
VISUAL CONTÍNUO (LVC) E O ÍNDICE INTERNACIONAL DE  
IRREGULARIDADE (IRI)**

Monografia apresentada a Universidade  
Federal Rural do Semi-Árido como requisito  
para obtenção do título de Bacharel em  
Engenharia Civil.

Defendida em: 27/03/2025.

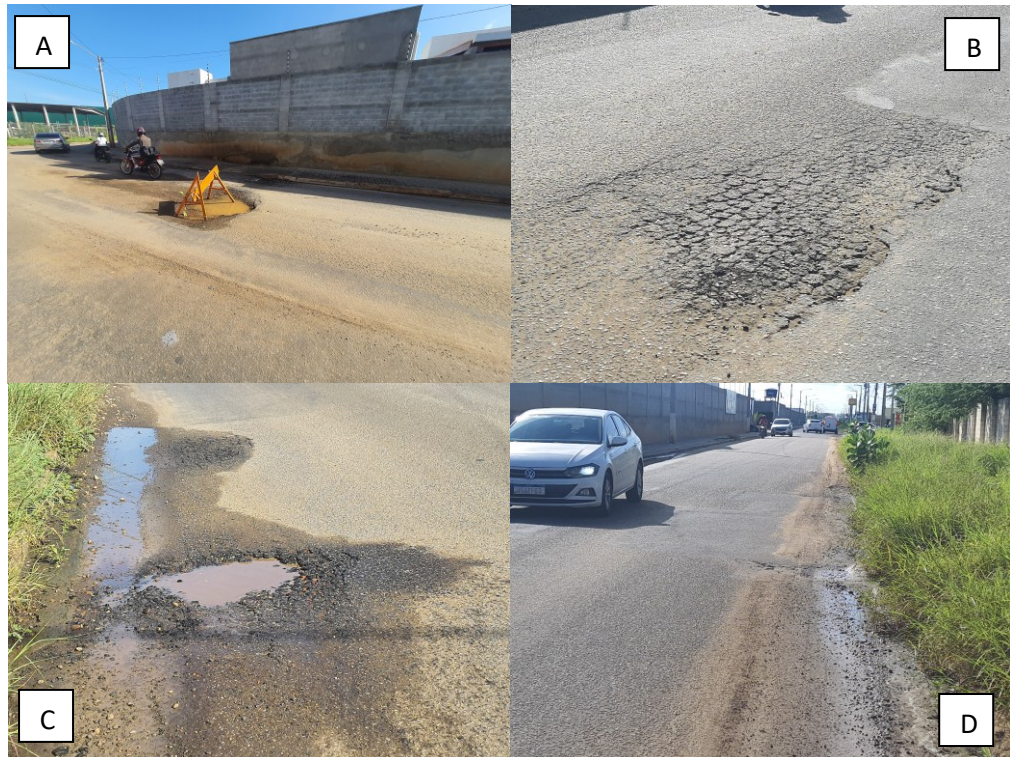
**Figura 31: A) Panela; B) Trinca couro de jacaré; C) Panela + couro de jacaré; D) Remendo**

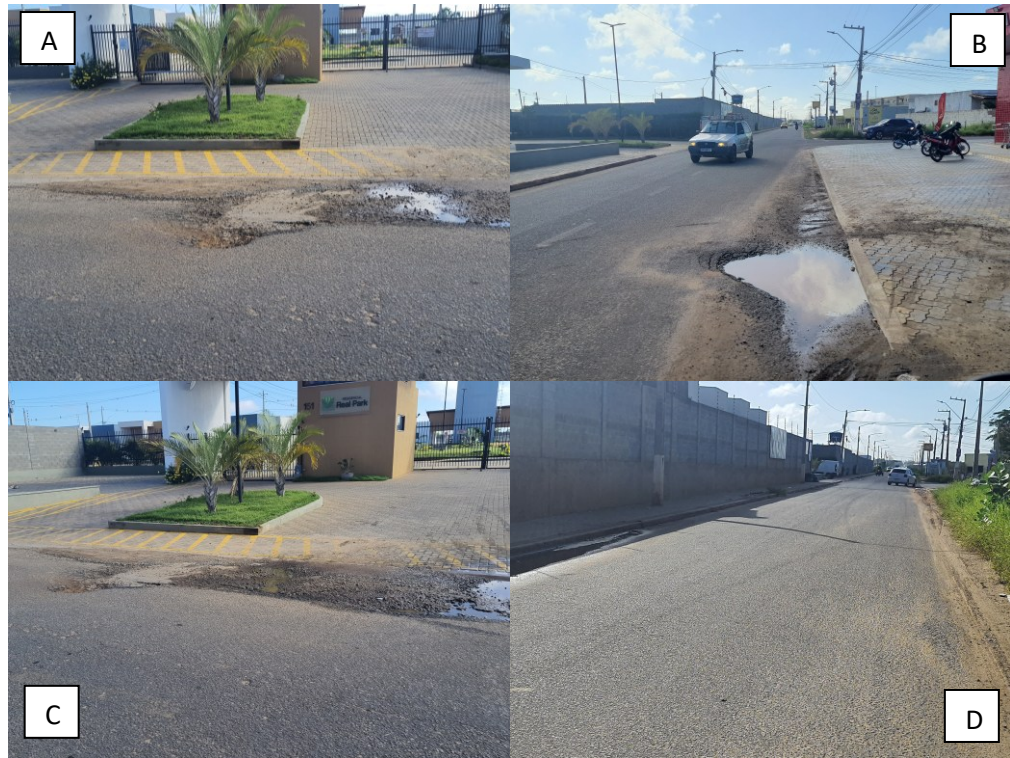
**Figura 32: A) Afundamento; B) Panela; C) Desgaste; D) Desgaste**

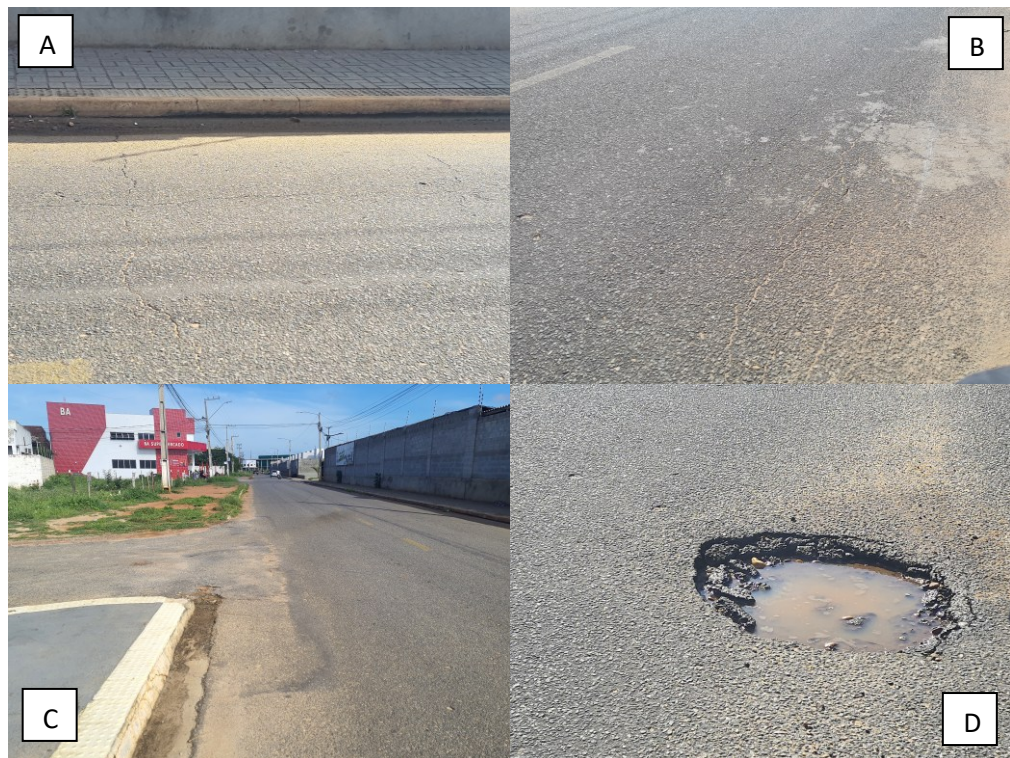
**Figura 33: A) Trincas isoladas; Trincas isoladas + desgaste; C) Escorregamento; D) Panela**

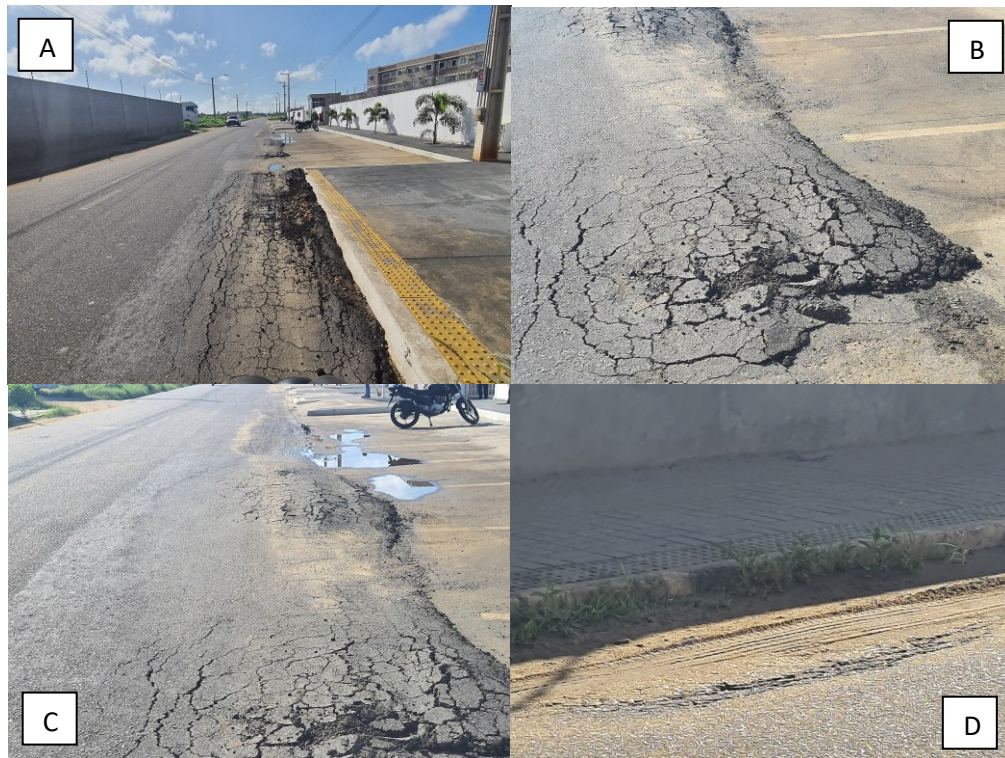
**Figura 34: A) afundamento de trilha de roda com trincamento e desagregação lateral; B) Trinca couro de jacaré com desagregação avançada; C) Afundamento + defeito da foto B; D) Afundamento de trilha de roda**

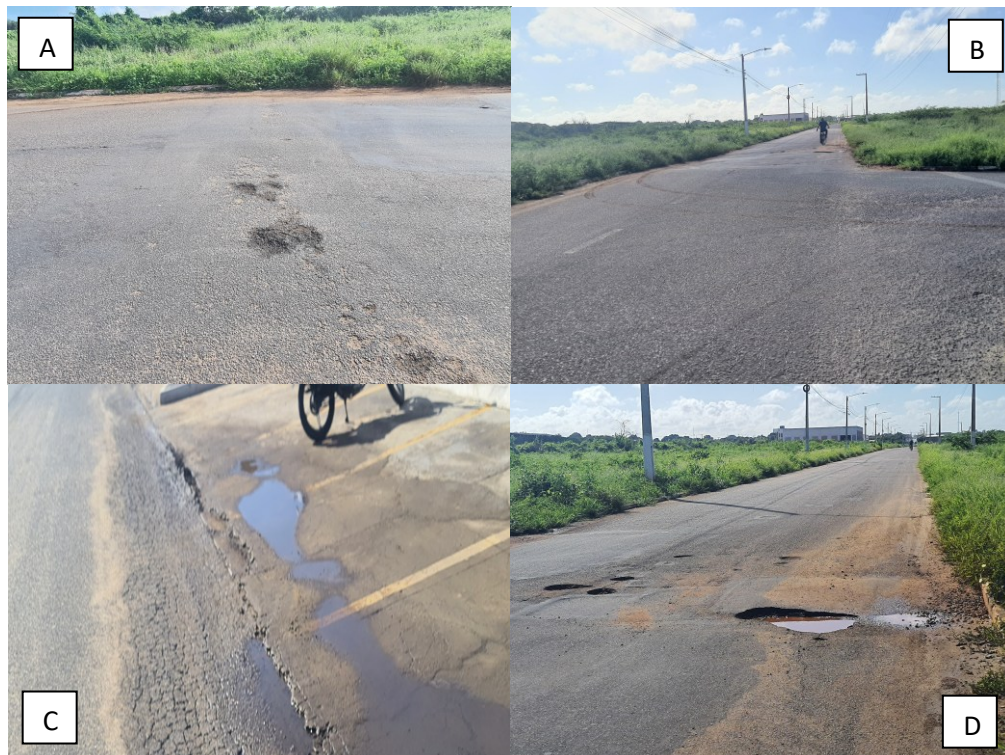
**Figura 35: A) Desgaste + remendo; B) Desgaste; C) Trinca couro de jacaré; D) Painéis + remendos**

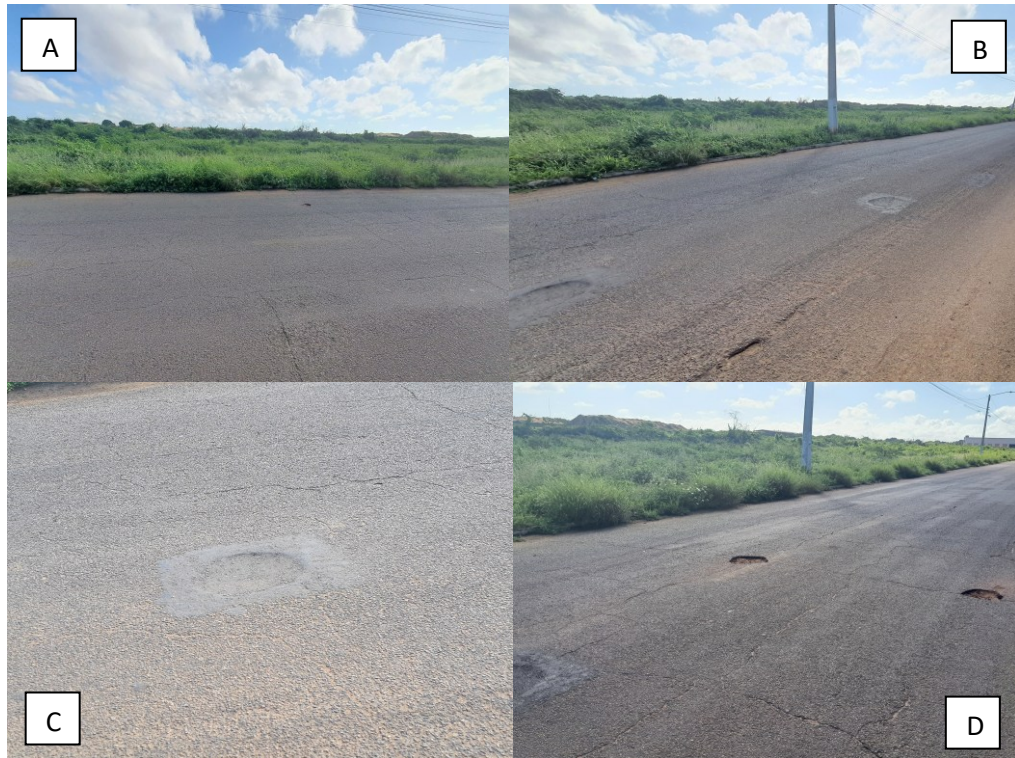
**Figura 36: A) Trinca do tipo bloco; B) e C) Remendo com afundamento; D) Painelas + trincas de bloco**

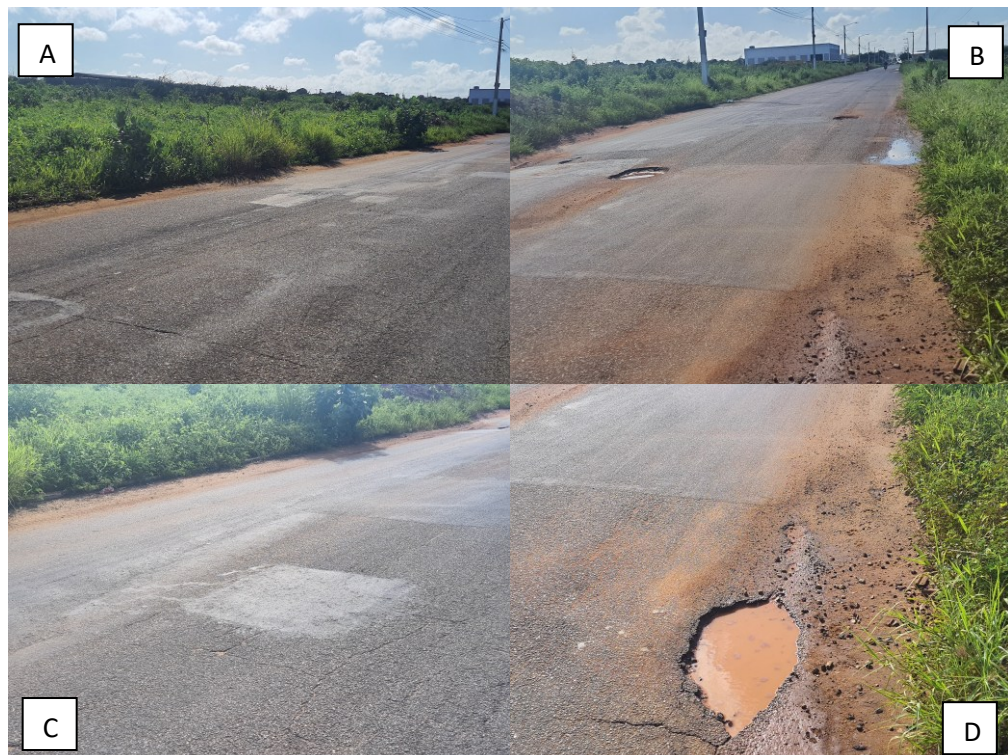
**Figura 37: A), B) e C): Aglomerado de remendos com ondulação; D) Painela**

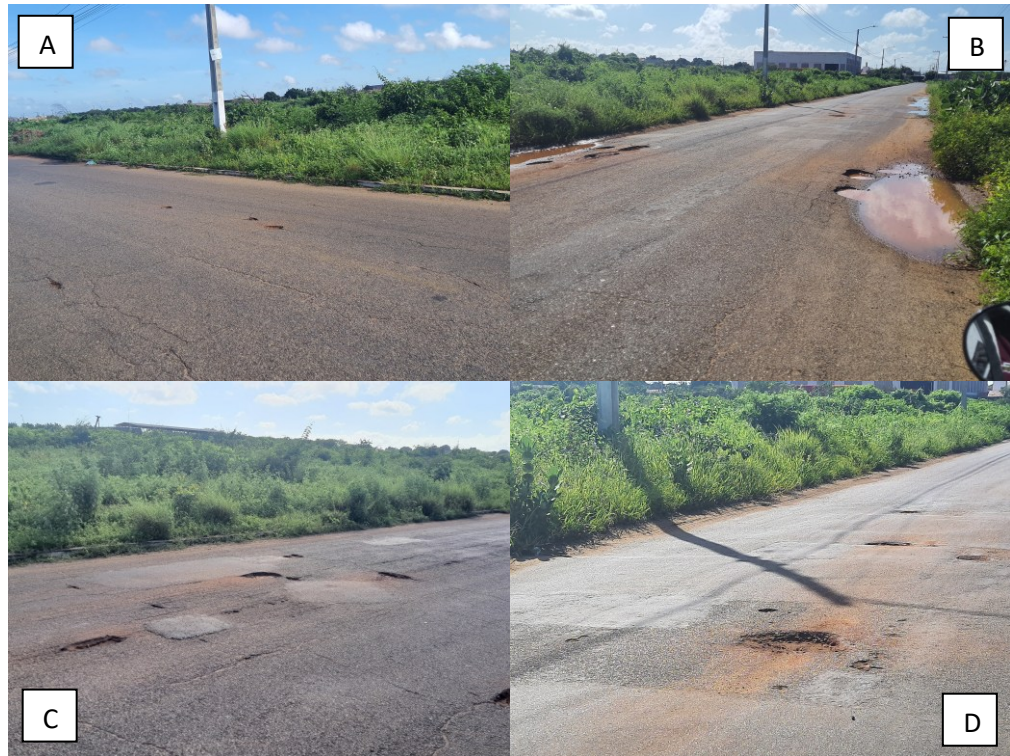
**Figura 38: A) Desgaste + trincas do tipo bloco; B), C) e D) Aglomerado de remendos + painelas**

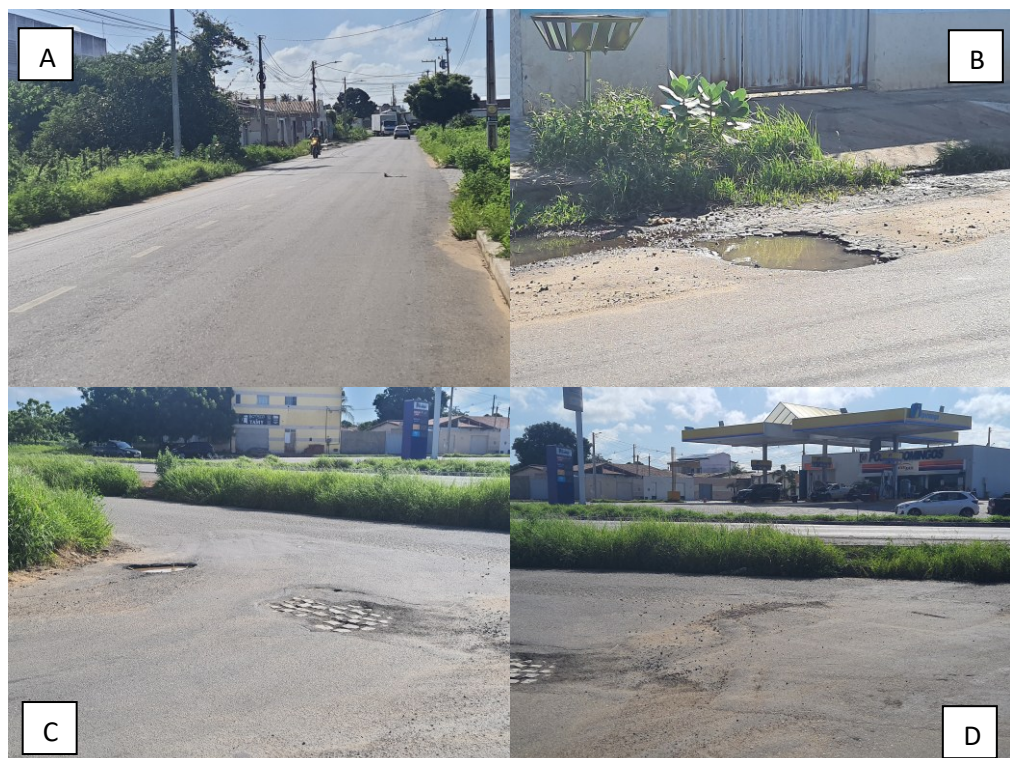
**Figura 39: A) Desgaste; B) e C) Pâneas; D) Remendo**

Diante da situação da via, conforme as fotos acima mostradas, aliada ao fato de que o trecho de 100 metros não representa a real situação da rua como um todo, o pavimento será definido como péssimo, conforme Tabela 4.

Para as trincas recomenda-se a selagem delas com lama asfáltica ou a fresagem da área afetada com posterior execução de um novo revestimento.

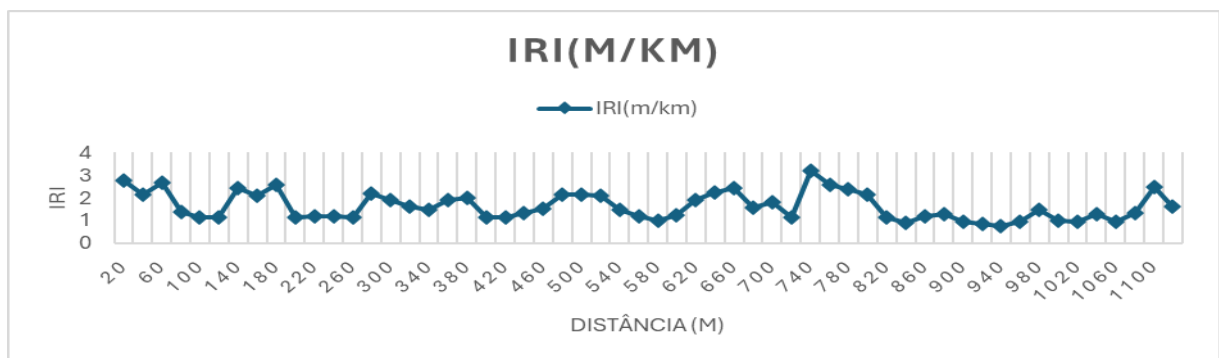
**Gráfico 1: IRI do Sentido 1**

Conforme Tabela 3, quanto mais próximo de zero o IRI for, melhor é a condição da via. Partindo disso, nota-se que o IRI de grande parte do Trecho 1 fica abaixo de 3, chegando a uma média de 1,62, que o caracteriza como Bom. Sua grande exceção é o IRI de 3,2 fica na metragem de 730 do percurso, que como já mencionado no tópico 5.1, há um aglomerado de remendos que já se encontram com ondulação. Esse ponto do percurso fica categorizado como Regular. Em contrapartida, o Trecho 2 apresenta uma nota superior ao do Trecho 1, chegando a uma média de 1,82, definindo-o como Bom. Diante disso, é notável que em quase todo o percurso de volta, o IRI apresentou valores elevados quando se comparado com os do Trecho 1. Isso se dá por conta da maioria dos buracos e remendos estarem desse lado da via.
