**Estudo de caso sobre corrosão em estruturas de concreto armado em uma  
residência unifamiliar, uma igreja e prédio multifamiliar localizados na cidade  
de Pau dos Ferros - RN.**

Monografia apresentada a Universidade Federal Rural do Semi-Árido como requisito para obtenção do título de Bacharel Interdisciplinar em Ciência e Tecnologia.

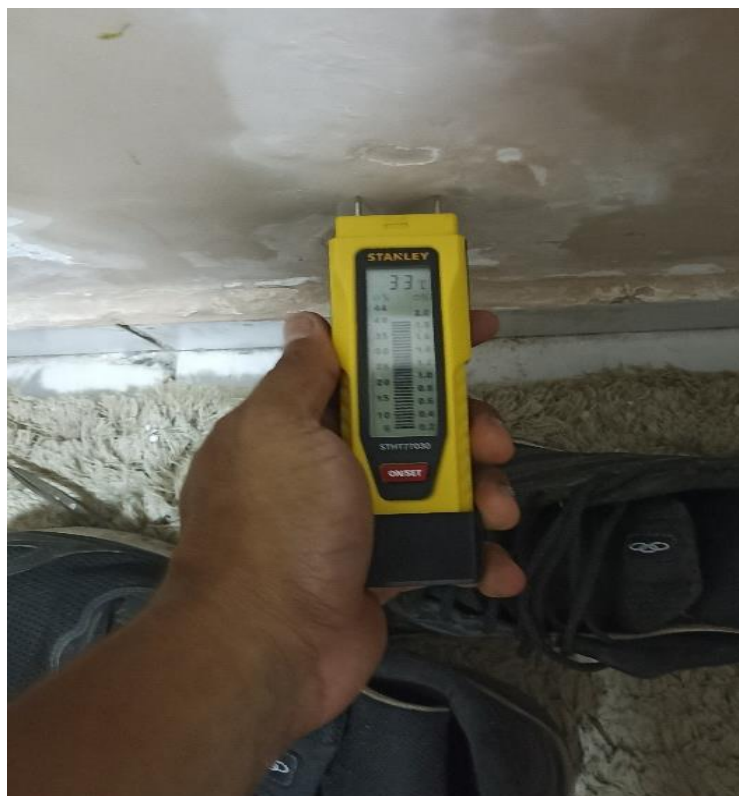
*Figura 28 – Teste de umidade no substrato com a manifestação patológica, observa-se a detecção de umidade na escala de 1.8%.*

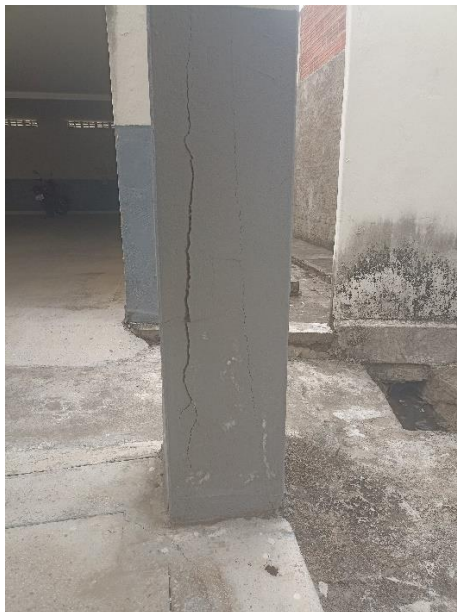
*Figura 29 - Pilar de “canto”, do prédio com fissuras verticais alinhadas com as barras longitudinais.*

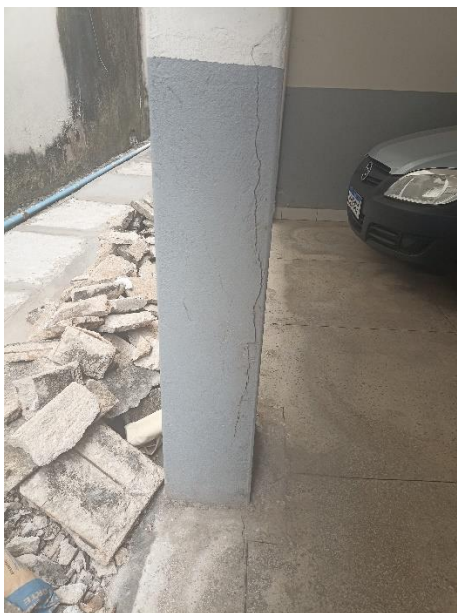
*Figura 30 – Outro Pilar de “canto” com fissuras verticais alinhadas com as barras longitudinais.*

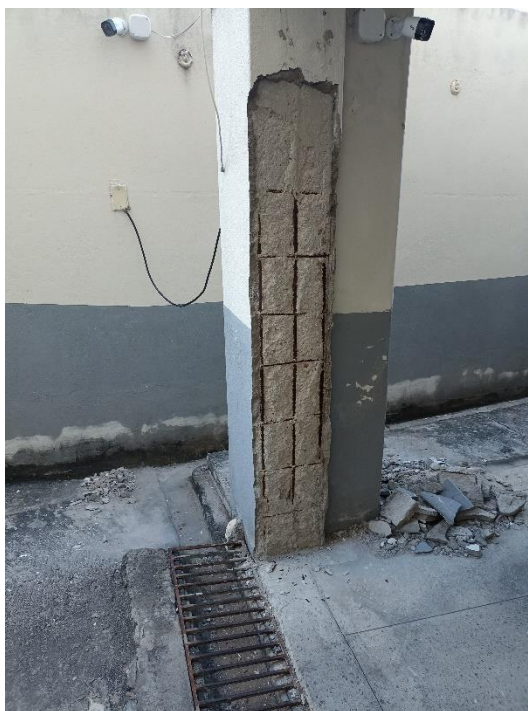
*Figura 31 - Pilar em estágio avançado de deterioração.*

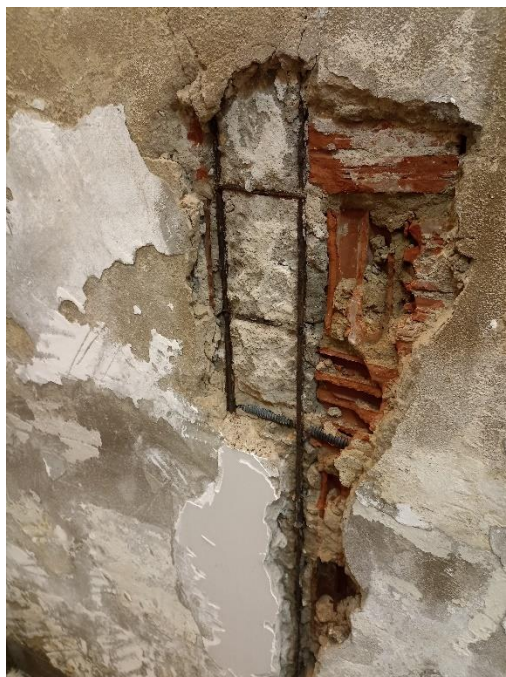
Nas residências unifamiliares e na igreja, também foram observados indícios de corrosão nos pilares, acompanhados de manchas de umidade por capilaridade, presença de mofo, bolor e salitre, entre outros problemas. Como podem ser vistos nas Figuras 32 e 33.

*Figura 32 - Substrato com presença de salitre, manchas de umidade e corrosão de armadura na residência unifamiliar.*

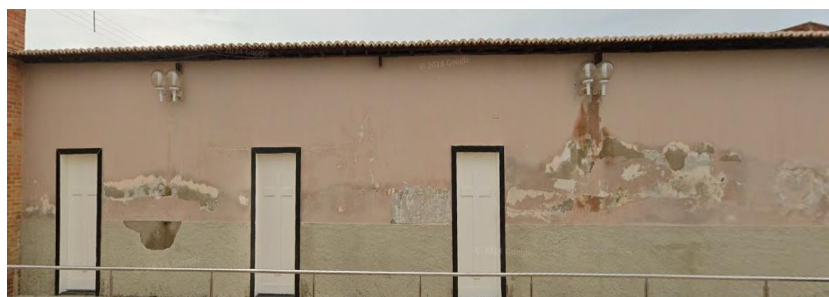
*Figura 33 - Substrato com mancha de umidade, salitre, fungo e bolor na igreja.*

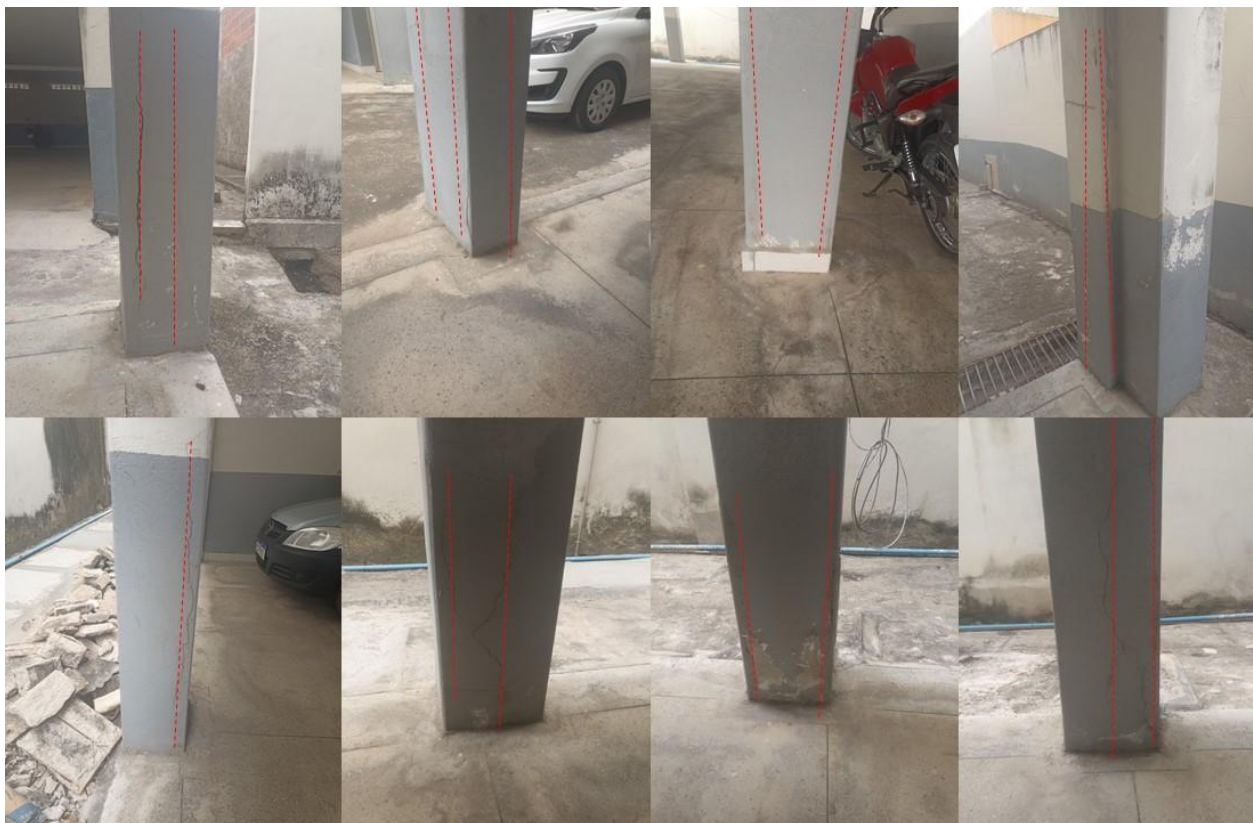
*Figura 35 - Fissuras de corrosão nas armaduras longitudinais dos pilares do prédio.*

Como pode-se observar na Figura 35, ficam evidenciadas as fissuras por corrosão nas barras longitudinais dos pilares do prédio. Um detalhe importante, é que em entrevista com o responsável das manutenções, foi informado que os pilares já haviam sido reparados em 2017, que segundo informações, foram escarificados e rebocados novamente aumentando o tamanho da seção dos pilares. O que fica claro que, de forma indireta e sem embasamento científico, aumentaram a espessura do cobrimento sobre a barra com o intuito de não se ter mais fissuras. Porém, como os pilares já estavam em processo avançado de corrosão, deveria – se ter sido tratado de forma adequada, iniciando pelo lixamento e em seguida se neutralizaria a formação de ferrugem a partir de um neutralizador, e em seguida aplicaria o zarcão com a finalidade de proteger a barra de aço do contato com a umidade e os agentes agressivos. Se após o lixamento for notado que a barra perdeu 10% de sua seção, neste caso faz – se necessário o reforço estrutural ou substituição da barra. O Quadro 1, sumariza o diagnóstico das patologias encontradas nos pilares.

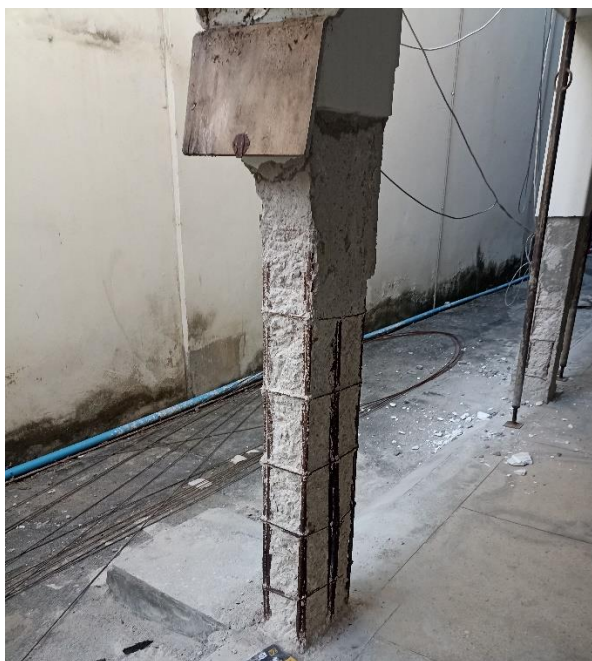
*Figura 36 - Corrosão uniforme ao longo de toda superfície do aço.*

Por apresentar características de uma despassivação do aço por carbonatação, temos penetração de agentes agressivos ocasionando reação do dióxido e carbono ( $\text{CO}_2$ ) com o hidróxido de cálcio  $\text{Ca}(\text{OH})_2$  presente no cimento hidratado, formando o carbonato de cálcio ( $\text{CaCO}_3$ ) reduzindo assim, o pH do concreto para valores inferiores a 9. Neste tipo de reação temos uma corrosão uniforme ou generalizada, onde o ataque se estende sobre toda superfície do metal, e devido aos inúmeros ânodos e cátodos existente ao longo da barra, tem – se, a formação de uma micropilha. Nesse caso, a perda de seção pode ser uniforme ou irregular com formação de fissuras.

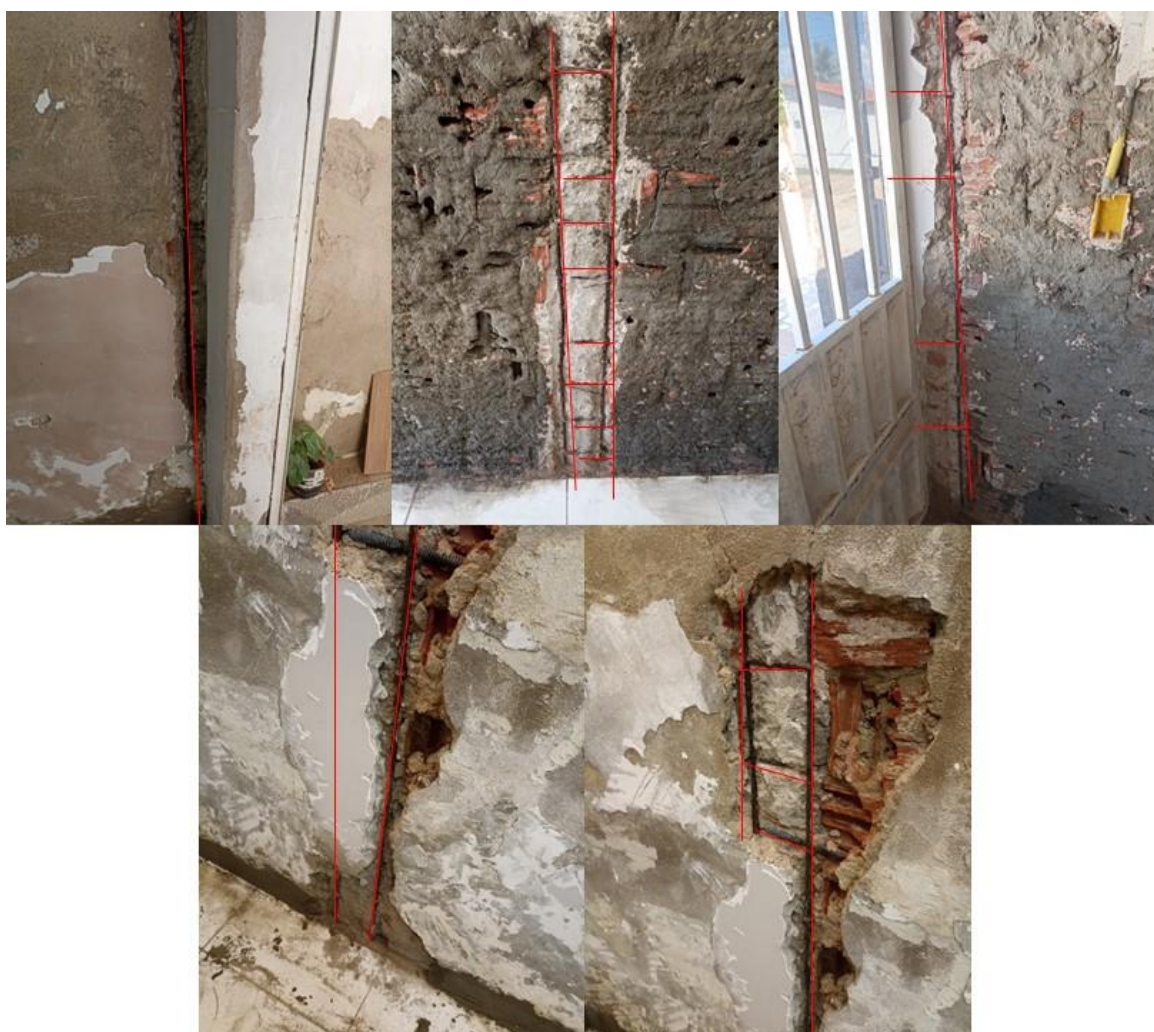
*Figura 37 - Pilares com alto nível de degradação devido a corrosão de armaduras.*

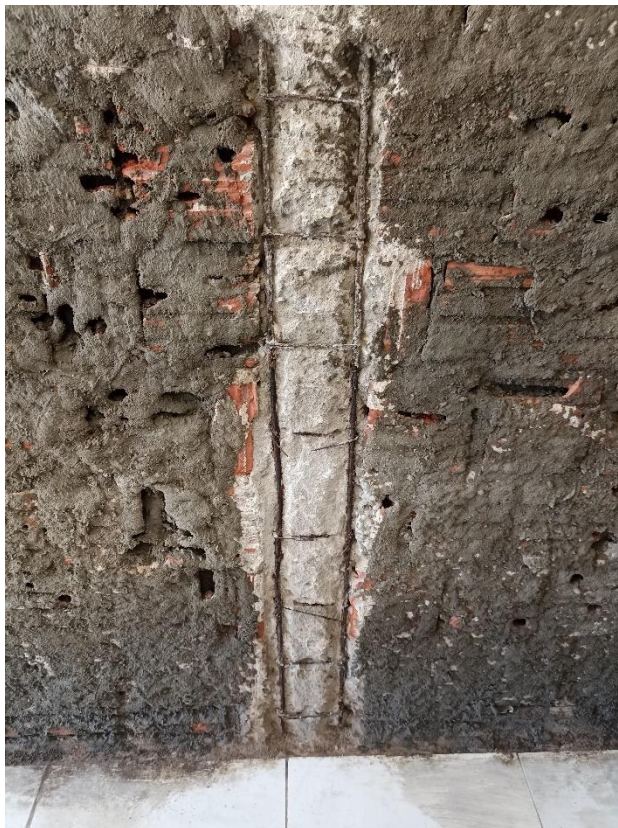
*Figura 38 - Pilar em processo corrosivo bastante agressivo.*

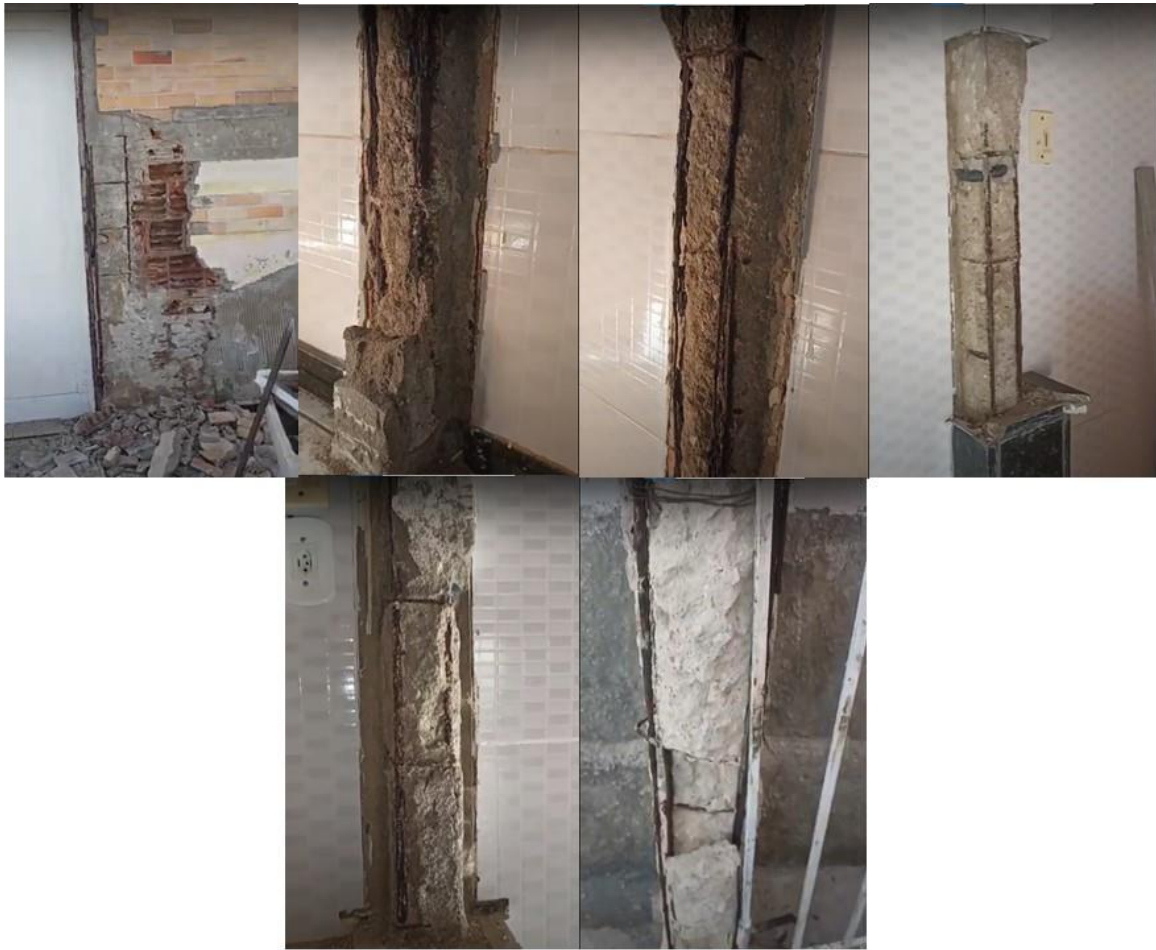
Figura 39 - Pilares com alto nível de degradação devido a corrosão das armaduras.

Neste estudo de caso, foi constatado a corrosão em pilares, pois ambos eram revestidos de cerâmica, porém já apresentavam fissuras e cerâmicas ocas devido a expansão da ferrugem e umidade por capilaridade. Constatou-se também a ausência de projetos executivos, bem como a falta de impermeabilização do baldrame.

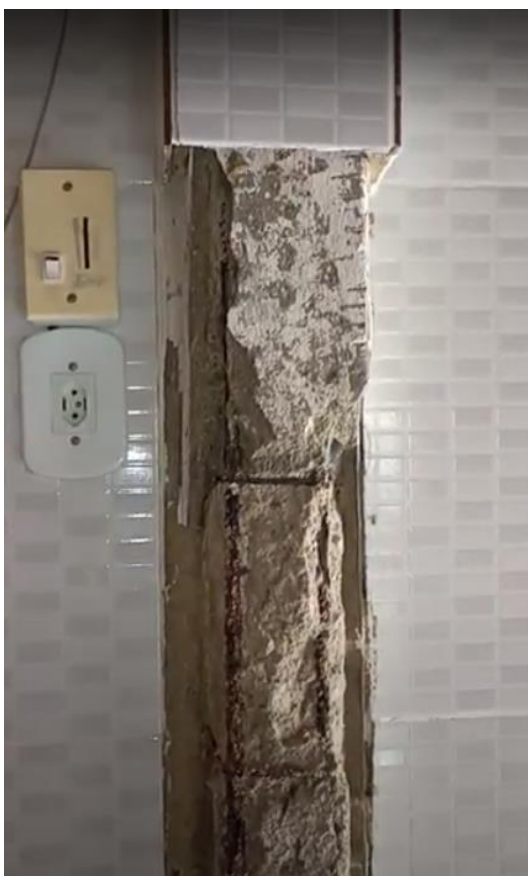
*Figura 40 - Pilar com alto nível de degradação e sem estribos.*
