**ANÁLISE FUNCIONAL NA RUA FELIPE CAMARÃO – MOSSORÓ – RN, COM  
BASE NO LEVANTAMENTO VISUAL CONTÍNUO**

Monografia apresentada a Universidade Federal Rural do Semi-Árido como requisito para obtenção do título de Bacharel em Engenharia Civil.

R292a    Rebouças, José Bruno de Gois.  
          Análise funcional na rua Felipe Camarão -  
          Mossoró - RN, com base no Levantamento Visual  
          Contínuo / José Bruno de Gois Rebouças. - 2024.  
          72 f. : il.

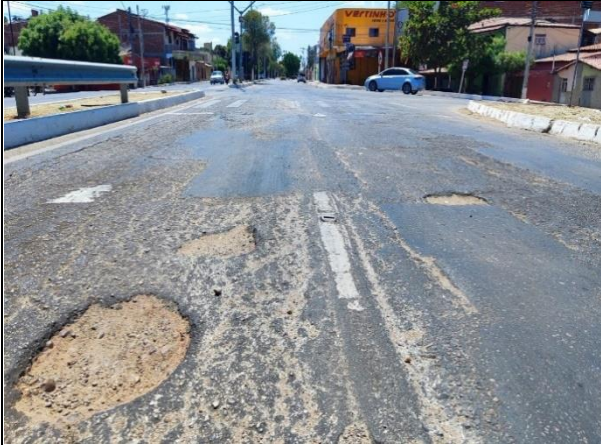
| Panelas e Remendos | Trincas por Fadiga em Trilhas de rodas |

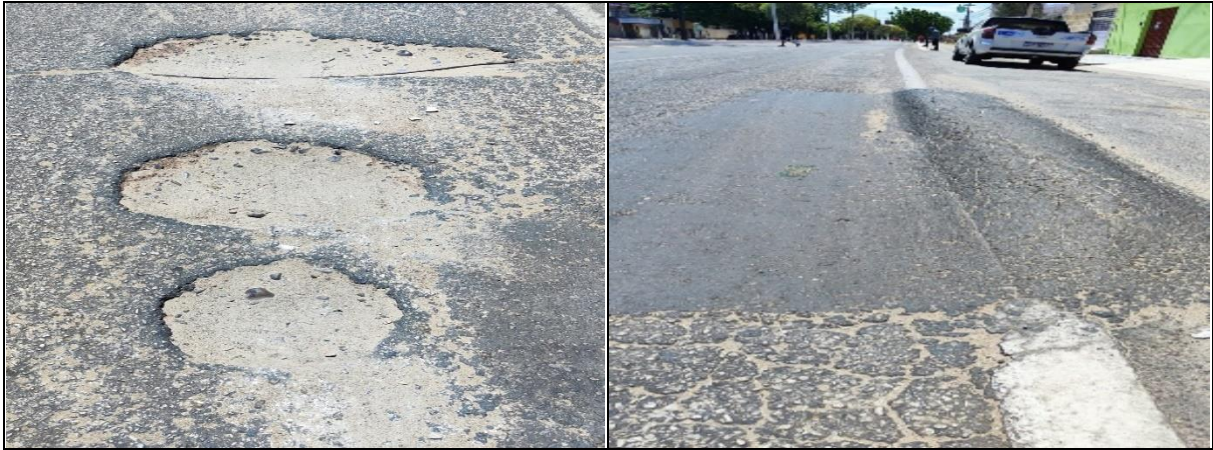
| Panelas e Remendos | Trincas por Fadiga em Trilhas de rodas |
|---|---|
| Panelas de Deterioração | Remendo com Escorregamento da mistura asfáltica |

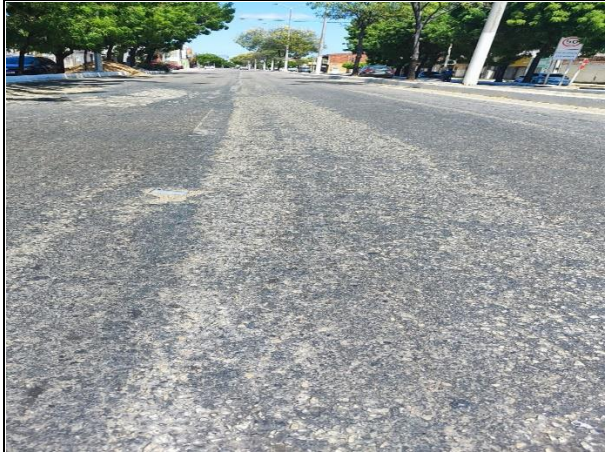
| Soltamento do Agregado da mistura asfáltica | Escorregamento do Revestimento |

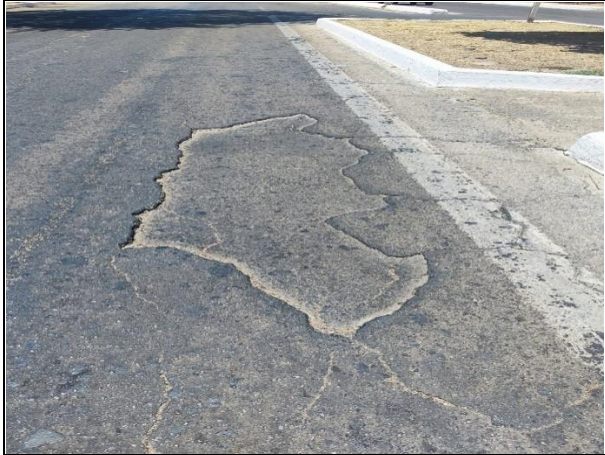
| Soltamento do Agregado da mistura asfáltica | Escorregamento do Revestimento |
|---|---|
| Soltamento do Revestimento | Remendos com Trincas em Blocos |

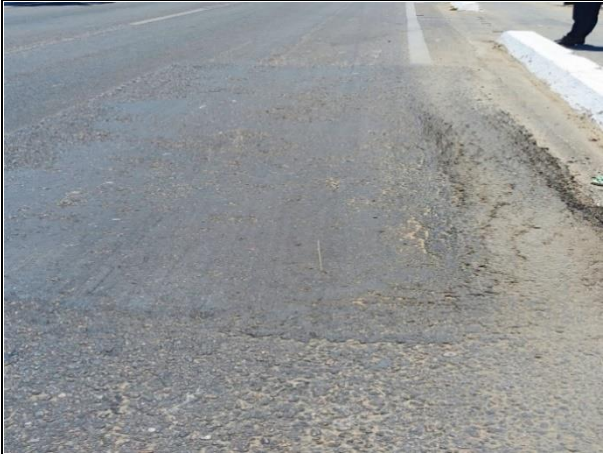
| Remendo com Escorregamento da mistura asfáltica | Panela revestida de concreto |

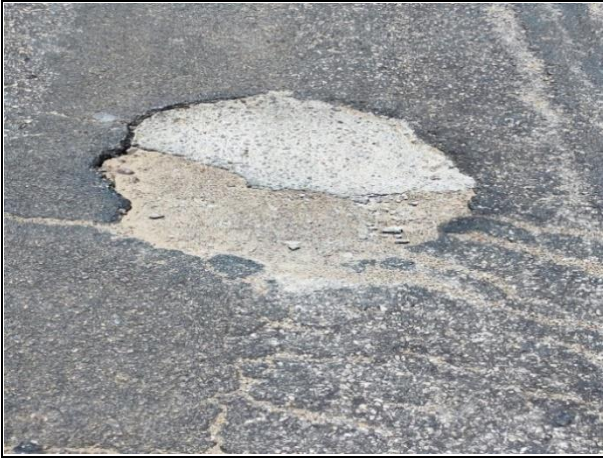
| Panela | Trinca de Flexão |

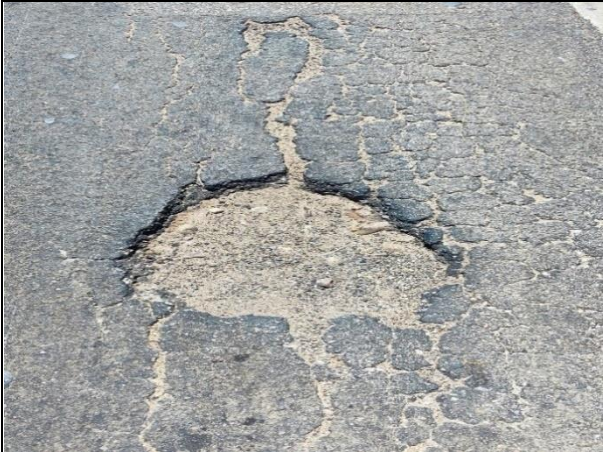
| Panelas com Trincas Couro de Jacaré | Panelas e Desgaste da Pavimentação |

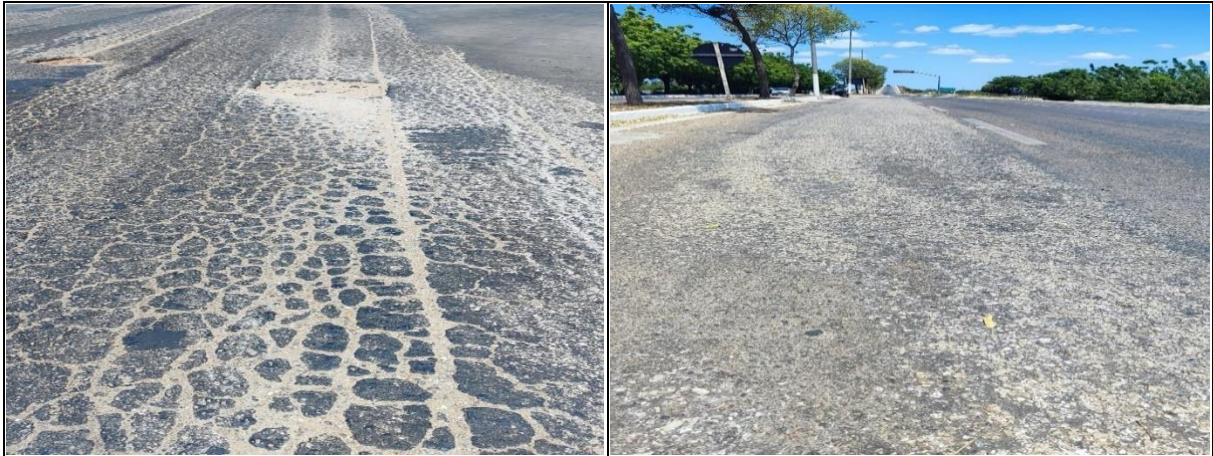
| Trincas Couro de Jacaré | Desgaste do Pavimento |

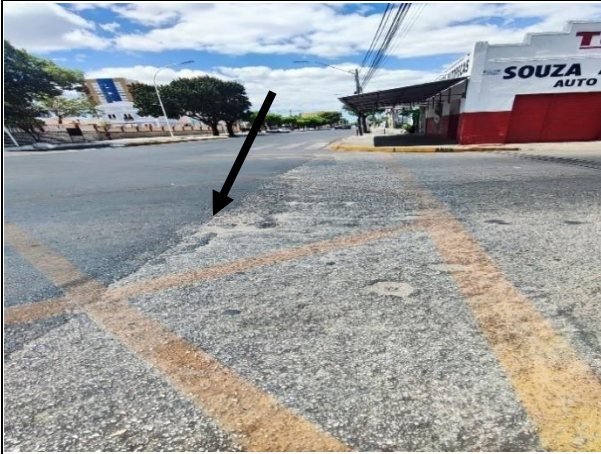
| Sobreposição de Camadas | Remendo com Escorregamento da mistura Asfáltica |

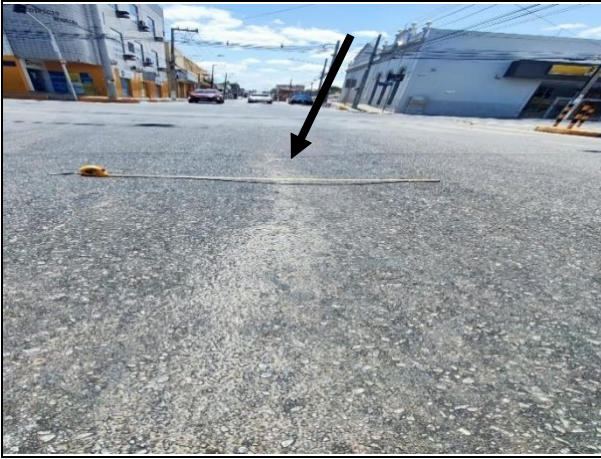
| Sobreposição de Camadas | Remendo com Escorregamento da mistura Asfáltica |
|---|---|
| Afundamento de Trilha de Roda | Soltamento do Agregado da mistura asfáltica |

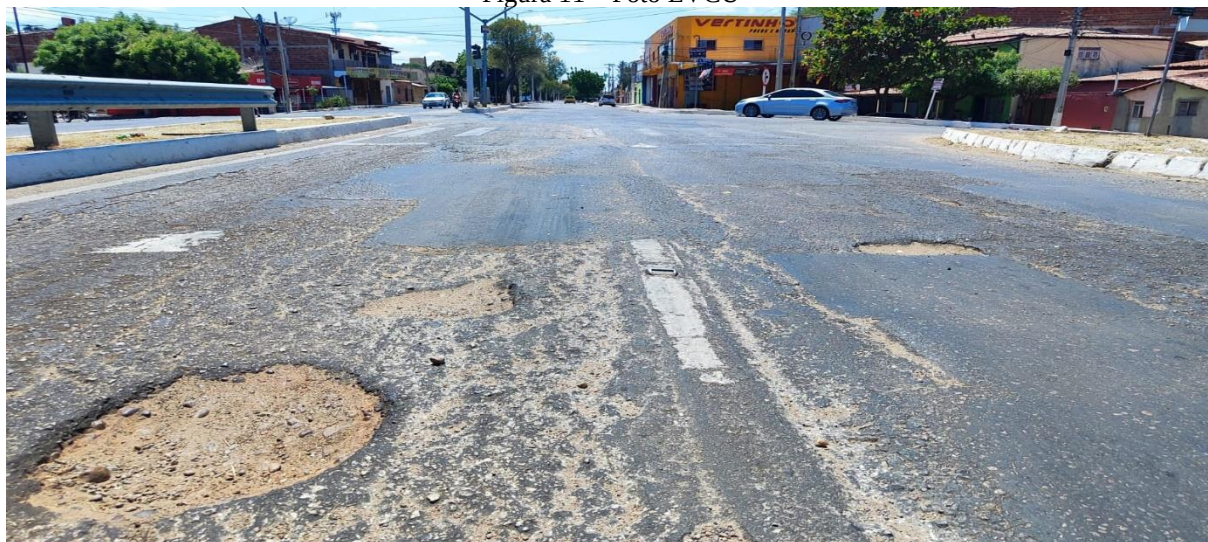
Figura 11 – Foto LVCU

As vias urbanas ao contrário das vias rurais apresentam diversos defeitos que são ocasionados por fatores tais como instalações de serviços públicos (água, energia, internet), obras de infraestrutura, vazamentos de esgoto que gera defeitos no pavimento devido à água parada, entre outros. Diante do apresentado e com finalidade de apresentar os resultados com maior confiabilidade, houve a necessidade de propor ajustes a norma DNIT 008/2003 de forma a se adaptar à realidade das vias urbanas, dessa forma, foi primordial incluir categorias e pesos específicos para os defeitos encontrados em ambientes urbanos. A Figura 11 mostra a foto do trecho urbano.

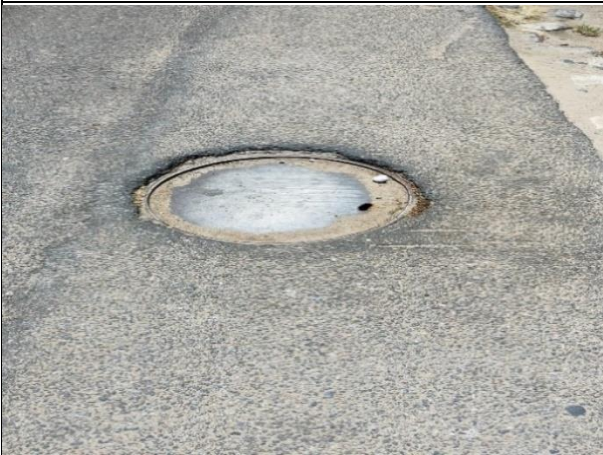
| Rebaixamento do tampão do poço de visita | Rebaixamento da tampa da caixa de manobra do sistema de água |

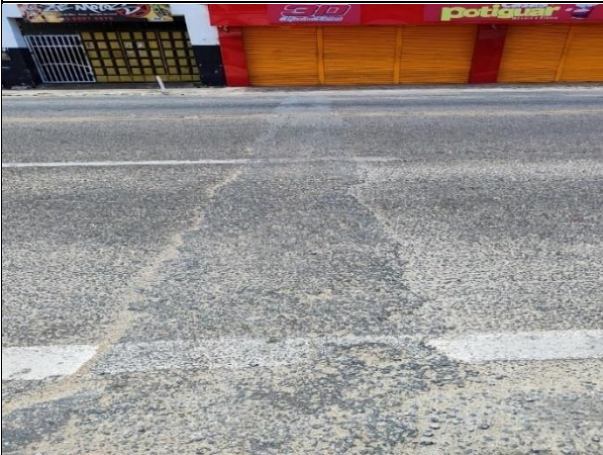
| Remendo formando lombada | Remendo formando sarjeta |

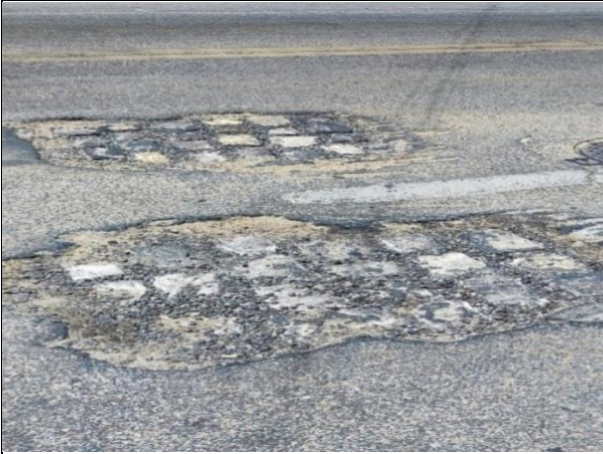
| Falta de adesividade em paralelepípedos | Ruptura do revestimento por raízes de árvores |
