**Diagnóstico de Patologias na Construção Civil:** Aplicação da Termografia Infravermelha.

2024

Monografia apresentada a Universidade Federal Rural do Semi-Árido como requisito para obtenção do título de Bacharel em ENGENHARIA CIVIL.

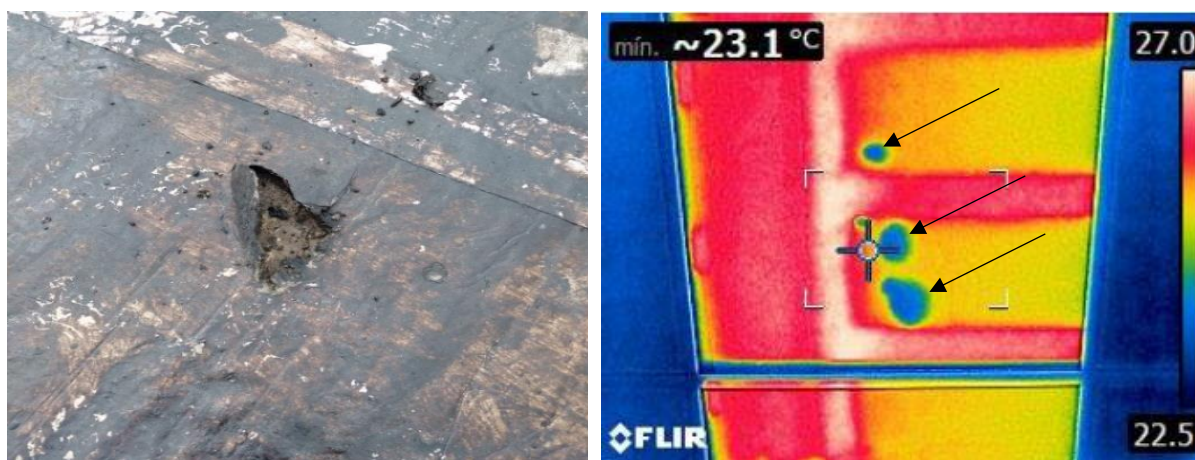
A Figura 12 mostra a soltura da camada de proteção contra umidade e as rachaduras do piso sobreposto acontece nos dois blocos de laboratórios (1 e 2), sinalizando potenciais problemas no cuidado da construção e favorecendo a entrada de água no teto, Tinoco; Erick; Monteiro (2023). A condição atual do revestimento asfáltico resulta em infiltrações na estrutura da laje, ocasionando fragilização na construção e prejuízos internos ao edifício, como mostrado na Figura 12, onde é possível observar claramente os pontos de umidade na laje (vista por dentro do edifício), indicados pelas setas.

(a) Desprendimento de manta de impermeabilização. (b) Pontos de umidade na laje do bloco de laboratórios 1.

Com base na imagem que mostra o rompimento da camada de proteção contra umidade e rachaduras no piso sobreposto nos blocos de laboratórios 1 e 2, juntamente com a condição atual do revestimento asfáltico, o diagnóstico aponta para problemas significativos na integridade estrutural e na impermeabilização do edifício. Os pontos de umidade na laje, indicados pelas setas na Figura 12, corroboram a presença de infiltrações na estrutura da laje.

3. Impermeabilização da laje: Para evitar infiltrações futuras, é recomendável realizar um processo de impermeabilização na laje, garantindo uma proteção adequada contra a entrada de água.

4. Avaliação da estrutura interna: Uma avaliação completa da estrutura interna do edifício deve ser realizada para identificar possíveis danos causados pelas infiltrações. Quaisquer elementos estruturais comprometidos devem ser reparados ou substituídos conforme necessário.

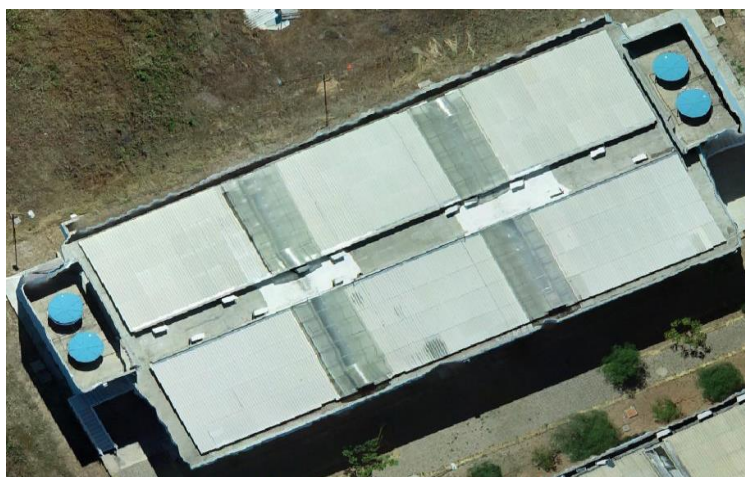
Como é possível observar na Figura 13, a ausência da camada de impermeabilização com manta asfáltica e a consequente degradação da laje, resultando em fissuras e infiltrações por toda sua extensão, Tinoco; Erick; Monteiro (2023).

Ao analisar a Figura 13, fica evidente a ausência da camada de impermeabilização com manta asfáltica na laje. Essa camada é fundamental para proteger a estrutura contra a entrada de água, um elemento que pode causar danos significativos ao longo do tempo. A degradação

da laje, resultante dessa ausência, é claramente visível, manifestando-se em fissuras que percorrem toda a extensão da superfície.

1. Reconstrução ou reparo da camada de impermeabilização: A camada de impermeabilização com manta asfáltica deve ser aplicada ou reparada para proteger a laje contra a entrada de água.
2. Tratamento das fissuras e restauração da laje: As fissuras existentes na laje devem ser tratadas e reparadas para restaurar sua integridade estrutural, como por exemplo, o Preenchimento com Epóxi ou Argamassa Polimérica: Para fissuras que afetam a

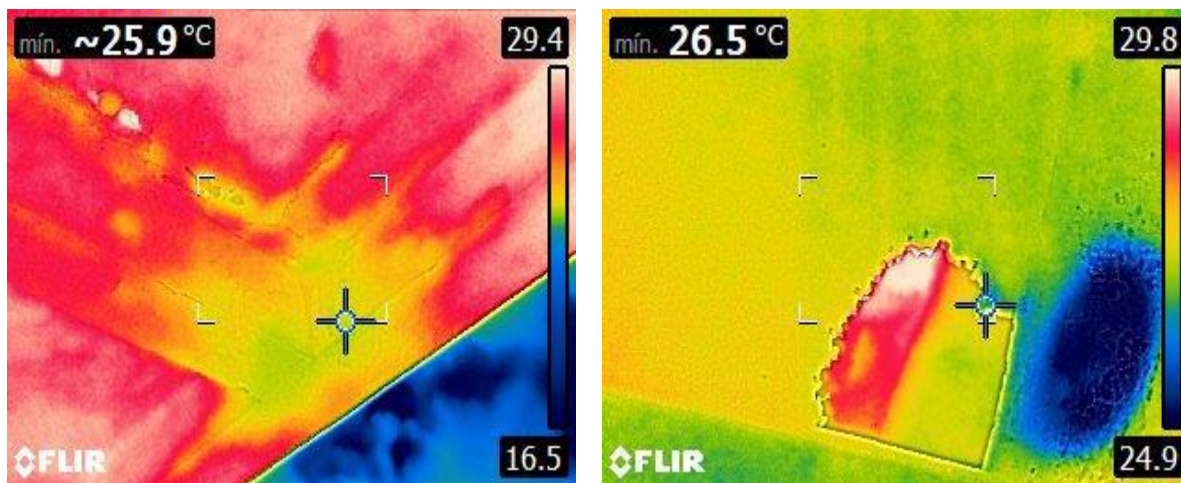
Figura 14: Pontos de umidade em vigas e treliças.

Essas fissuras são portas de entrada para a água, permitindo a infiltração em diversos pontos da laje, conforme evidenciado na Figura 14. A presença de infiltrações é evidenciada pelo diferencial de temperatura nas vigas, indicando um possível comprometimento desses elementos estruturais. Além disso, o ponto de infiltração na treliça representa uma área específica onde a água está infiltrando de forma mais intensa.

3. Avaliação e possível reparo das vigas e treliças: O diferencial de temperatura nas vigas e o ponto de infiltração na treliça exigem uma avaliação cuidadosa. Possíveis danos devem ser identificados e reparados conforme necessário para garantir a estabilidade estrutural.
4. Melhorias na drenagem: Avaliar e melhorar o sistema de drenagem para garantir que a água seja eficientemente direcionada para fora da estrutura, reduzindo assim a probabilidade de infiltrações.
5. Monitoramento contínuo: Implementar um programa de monitoramento contínuo para detectar qualquer sinal de problemas futuros e realizar manutenção preventiva regularmente.
6. Revisão do projeto e especificações: Verificar se o projeto original e as especificações atendem aos padrões de impermeabilização adequados e fazer ajustes conforme necessário.

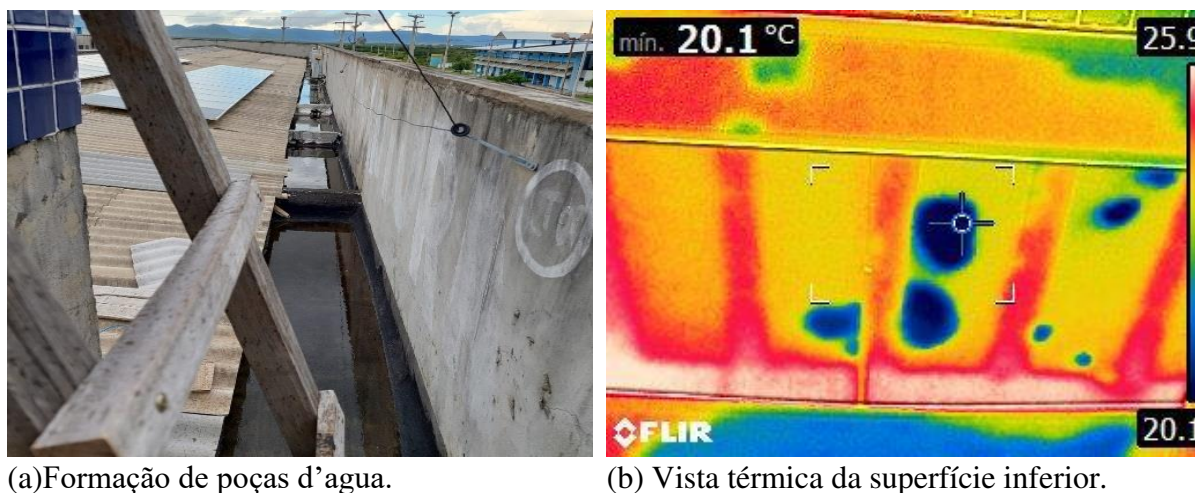
Figura 15: Formação de poças d'água por falta de declividade no Bloco de aulas 1.

(a) Formação de poças d'água.

(b) Vista térmica da superfície inferior.

Com base nos problemas de infiltração relatados anteriormente, foi constatado que as infiltrações persistem na estrutura da laje, resultando em pontos de menor temperatura que são indicativos de umidade, como pode ser observado na Figura 15(b). Em decorrência dessas infiltrações persistentes, ocorreu a avaria do forro da edificação. É importante que as infiltrações sejam solucionadas para evitar danos ainda maiores à estrutura da edificação.

A ausência de inclinação suficiente na laje para permitir o escoamento adequado da água da chuva é apontada como uma das causas prováveis para a formação de poças d'água. Essa condição cria acúmulos de água na superfície da laje, aumentando o risco de infiltrações.

Apesar da averiguação prévia e das intervenções mencionadas, as infiltrações persistem, evidenciadas pelos pontos de menor temperatura na Figura 15(b). Esses pontos indicam áreas úmidas, sugerindo que a água continua a penetrar na estrutura da laje, causando danos e comprometendo sua integridade.

1. Reparo das Infiltrações na Estrutura da Laje: Identificação e reparo das áreas afetadas pela infiltração, incluindo possíveis substituições de materiais danificados e aplicação de soluções impermeabilizantes.
2. Restauração e Reforço da Estrutura Interna: Restauração do forro e reforço de elementos estruturais afetados pelas infiltrações para garantir a estabilidade interna do edifício.
3. Melhorias no Sistema de Drenagem: Avaliação e melhoria do sistema de drenagem ao redor do edifício para prevenir futuras infiltrações.
4. Monitoramento Contínuo: Implementação de um sistema de monitoramento para acompanhar a eficácia das intervenções e detectar eventuais problemas precocemente.

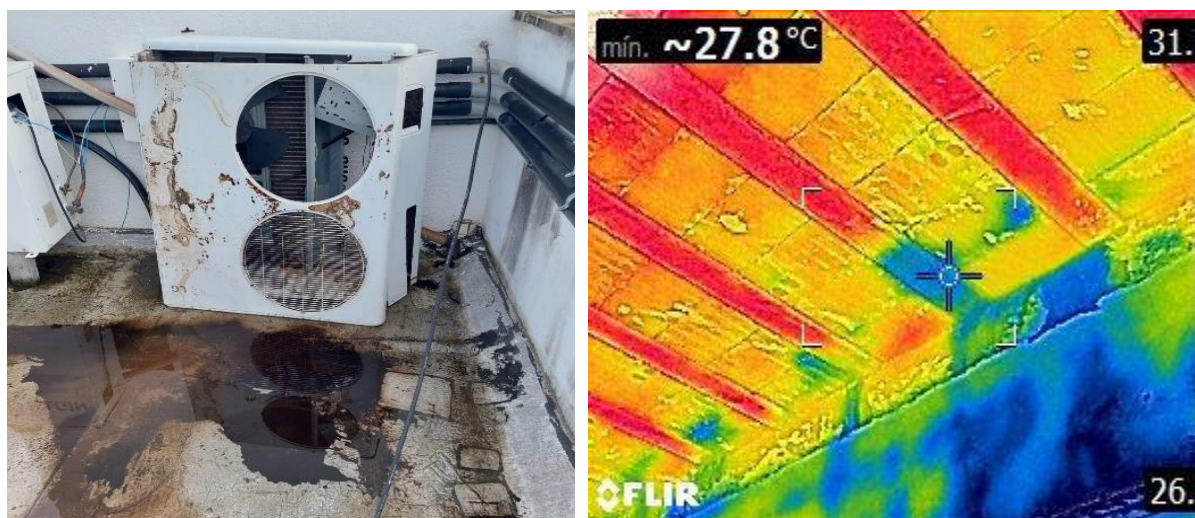
A Figura 16 ilustra a presença de acúmulo de água na superfície da laje de concreto, um problema comum decorrente da falta de inclinação adequada. Já nas imagens termográficas exibidas nas Figuras 16(b) e 17, ficam evidentes os danos provocados pela infiltração da água que se acumula sobre a laje. Nessas imagens, é possível identificar infiltrações nas vigas, lajotas e treliças, assim como a propagação dessas infiltrações para a alvenaria de vedação.

(a) Água sobre a superfície da laje.

(b) Imagem térmica da parte inferior da laje onde ocorre a formação de poças d'água.

As imagens termográficas das Figuras 16(b) e 17, evidenciam os danos decorrentes da infiltração da água acumulada. A infiltração afeta vigas, lajotas e treliças, bem como se propaga para a alvenaria de vedação. Os pontos identificados nas imagens termográficas representam áreas afetadas pela umidade.

1. Correção da Inclinação da Laje: Ajuste na inclinação da laje para permitir o escoamento adequado da água da chuva e evitar o acúmulo na superfície.
2. Substituição da Manta Asfáltica em Áreas Danificadas: Identificação e substituição da manta asfáltica em áreas danificadas ou com problemas para garantir uma barreira eficaz contra a infiltração de água.

3. Reparo de Danos nas Vigas, Lajotas e Treliças: Avaliação e reparo das vigas, lajotas e treliças afetadas pela infiltração. Isso pode envolver a substituição de materiais danificados e a aplicação de soluções impermeabilizantes.

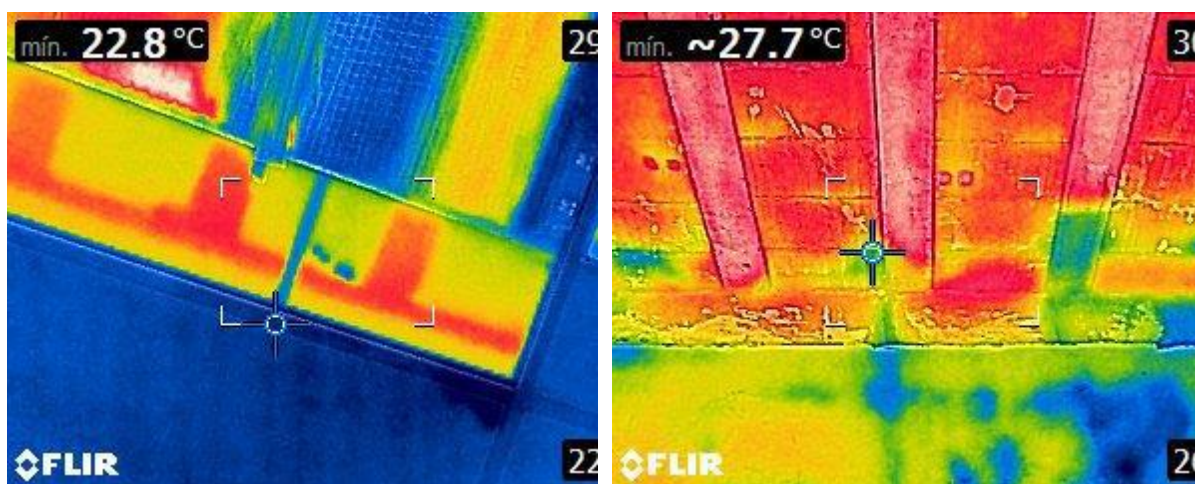
Figura 17: Imagem térmica da parte inferior da laje onde ocorre a formação de poças d'água.

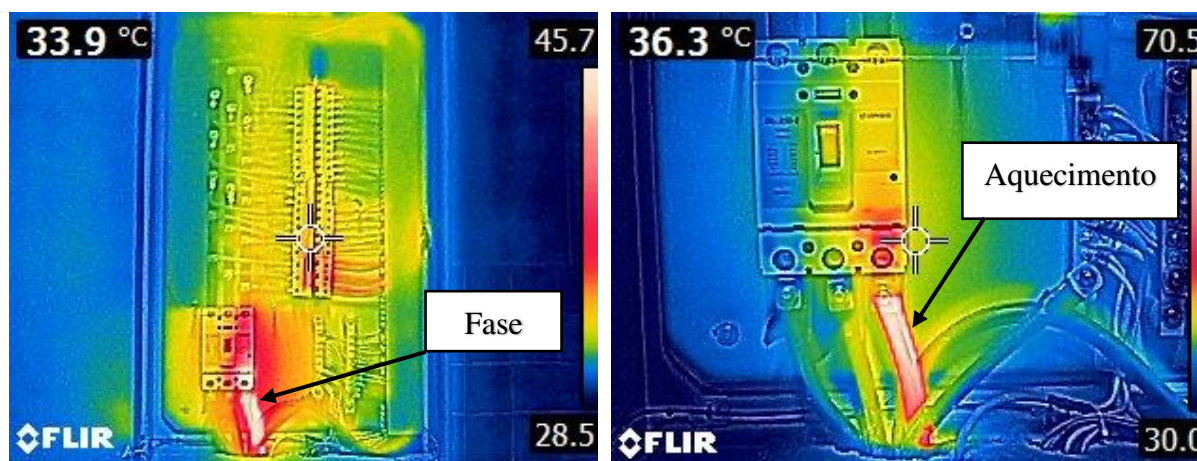
Figura 19: QDC Bloco de aulas 2.

(a) Identificação da fiação.

(b) Constatação visual do aquecimento.

Conforme o quadro da Figura 19, que está localizado dentro do bloco de aulas 2. Percebemos que a fase (indicada pela seta), apresenta uma coloração mais avermelhada, o que sugere um aquecimento da mesma. A fase mais aquecida no QDC é um sinal de um problema que deve ser resolvido prontamente para evitar maiores danos ao sistema elétrico e garantir a segurança e eficiência da instalação. Portanto, uma inspeção detalhada, corrigir os problemas identificados e implementar práticas de manutenção preventiva são passos essenciais para resolver e evitar futuras ocorrências semelhantes. A seguir será analisada as possíveis causas e soluções necessárias para o caso.

4. Problemas de Harmônicas: Presença de harmônicas nas cargas pode causar aquecimento excessivo em uma fase específica.
5. Oxidação ou Corrosão: Terminais ou barramentos oxidados podem aumentar a resistência e o aquecimento.
6. Mal dimensionamento dos condutores: Condutores subdimensionados para a carga podem superaquecer.

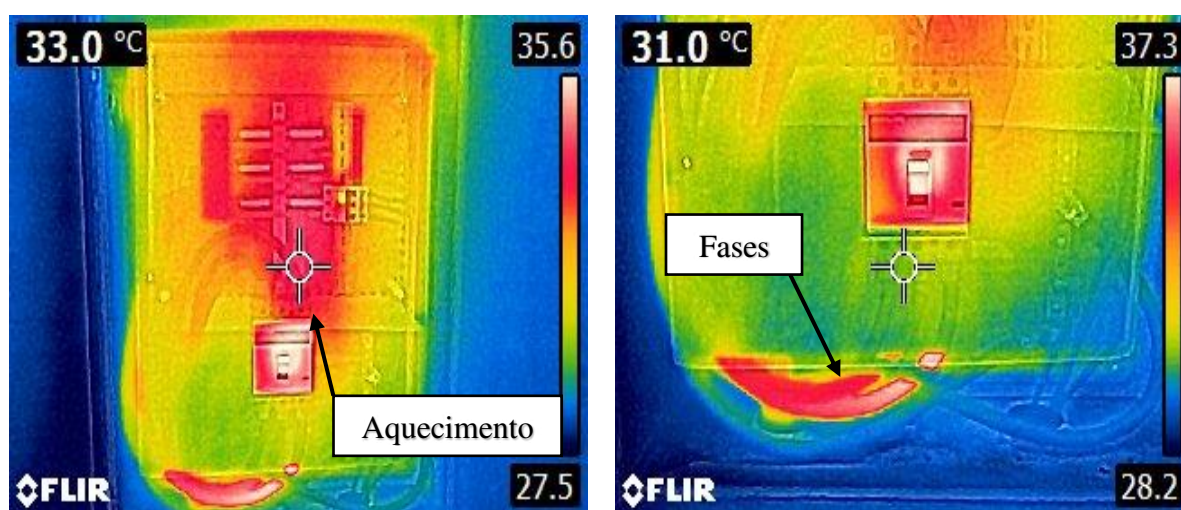
Figura 21: Imagem QDC – Bloco de aulas 2 (Externo).

(a) Aquecimento do quadro.

(b) Detecção térmica de fases aquecidas.

1. Sobrecarga Parcial: Distribuição desequilibrada de carga entre as fases, onde duas fases estão recebendo mais carga do que a terceira.
2. Conexões Elétricas Mal Feitas: Conexões soltas ou corroídas nas duas fases mais aquecidas.

3. Componentes Defeituosos: Disjuntores, fusíveis ou outros componentes defeituosos nas duas fases aquecidas.
4. Oxidação ou Corrosão: Terminais ou barramentos das duas fases aquecidas estão oxidados ou corroídos.
5. Desbalanceamento de Cargas: Equipamentos de grande consumo ligados preferencialmente às duas fases mais aquecidas.

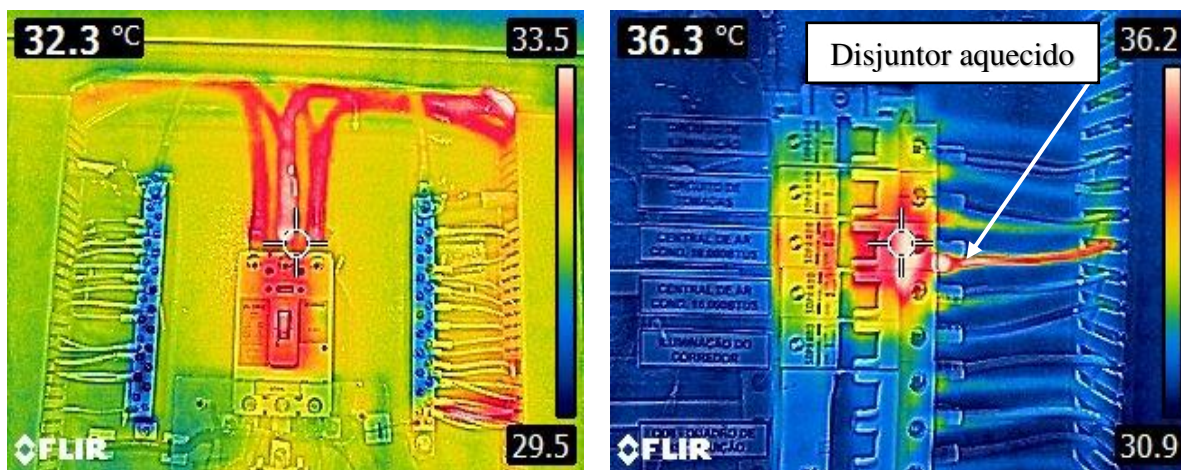
Figura 23: Imagem QDC – Bloco de professores 2.

(a) Imagem termica do quadro inteiro.

(b) Detalhe do disjuntor aquecido.

Pela imagem do quadro de distribuição, é possível identificar o aquecimento de um dos disjuntores no QDC. Esse é um sinal de um problema que deve ser resolvido prontamente para evitar maiores danos ao sistema elétrico e garantir a segurança e eficiência da instalação. Realizar uma inspeção detalhada, corrigir os problemas identificados e implementar práticas de manutenção preventiva são passos essenciais para resolver e evitar futuras ocorrências semelhantes. A seguir será analisada alguns possíveis causas e soluções.

1. Sobrecarga no Circuito: O circuito protegido pelo disjuntor pode estar sobrecarregado, com mais corrente passando por ele do que o disjuntor foi projetado para suportar.
2. Conexões Soltas ou Malfeitas: Conexões elétricas soltas podem aumentar a resistência e gerar calor.
3. Disjuntor Defeituoso: O próprio disjuntor pode estar defeituoso, com componentes internos desgastados ou danificados, causando aquecimento anormal.
4. Corrosão ou Oxidação nos Terminais: Corrosão ou oxidação nos terminais do disjuntor pode aumentar a resistência elétrica e, consequentemente, o calor.
