UNIVERSIDADE FEDERAL RURAL DO SEMI-ÁRIDO  
PRÓ-REITORIA DE GRADUAÇÃO  
DEPARTAMENTO DE ENGENHARIA E CIÊNCIAS AMBIENTAIS  
CURSO DE ENGENHARIA CIVIL

MANIFESTAÇÕES PATOLÓGICAS: UM ESTUDO DE CASO DO BLOCO DE  
ENGENHARIAS DA UNIVERSIDADE FEDERAL RURAL DO SEMI-ÁRIDO

Monografia apresentada à Universidade  
Federal Rural do Semi-Árido como  
requisito para obtenção do título de  
Bacharel em Engenharia Civil.

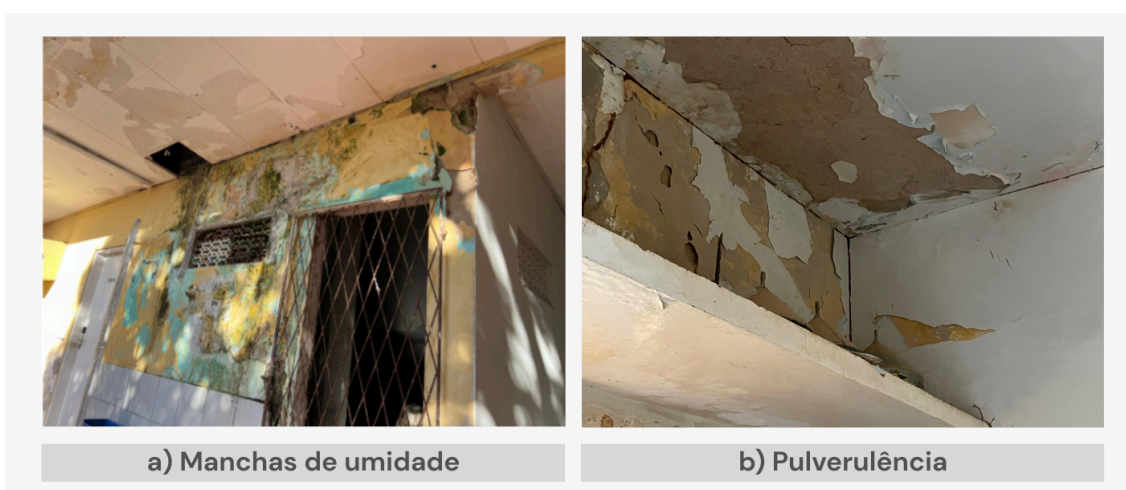
Figura 2 - Manifestações patológicas por umidade

As manifestações patológicas podem apresentar diferentes origens e níveis de gravidade, destacando-se aquelas relacionadas à umidade, que figuram entre as mais recorrentes nas edificações. Esses danos decorrem, principalmente, da penetração de água nos elementos construtivos, resultando na formação de manchas. A infiltração contínua pode contribuir para o surgimento de manchas (Figura 2a) e para a degradação superficial dos revestimentos, ocasionando pulverulência (Figura 2b) ou a formação de

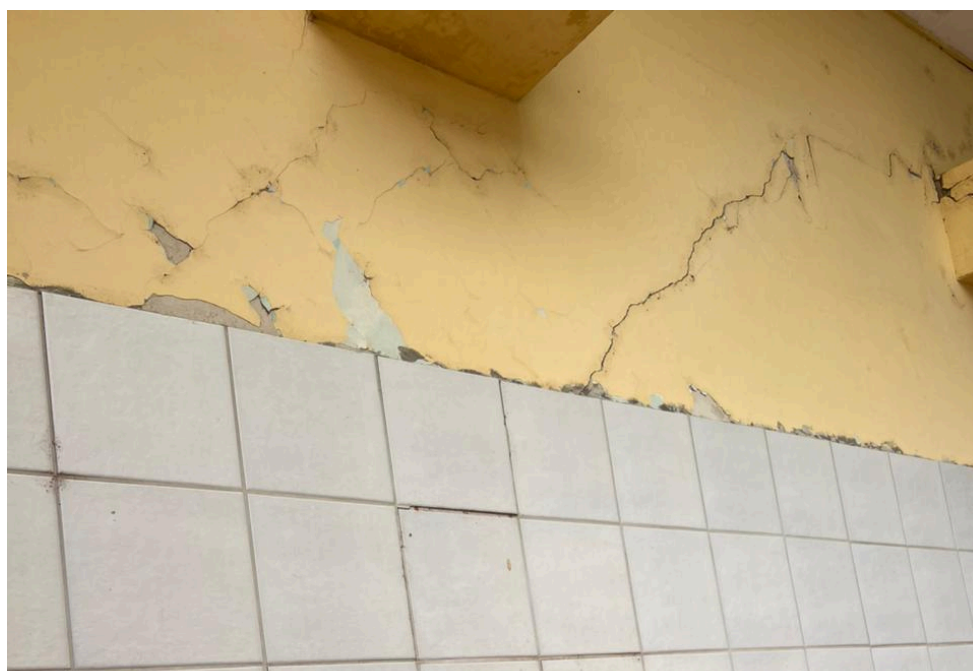
Figura 3 - Manifestação patológica por Fissuras em alvenaria

As fissuras, trincas e rachaduras (Figura 3) constituem um dos tipos mais recorrentes de manifestações patológicas observadas em edificações, sendo superadas apenas pelos problemas relacionados à umidade. Essas aberturas podem surgir em função da movimentação natural dos materiais, variações térmicas, retração higroscópica, vibrações e outras solicitações externas atuantes ao longo da vida útil da edificação.

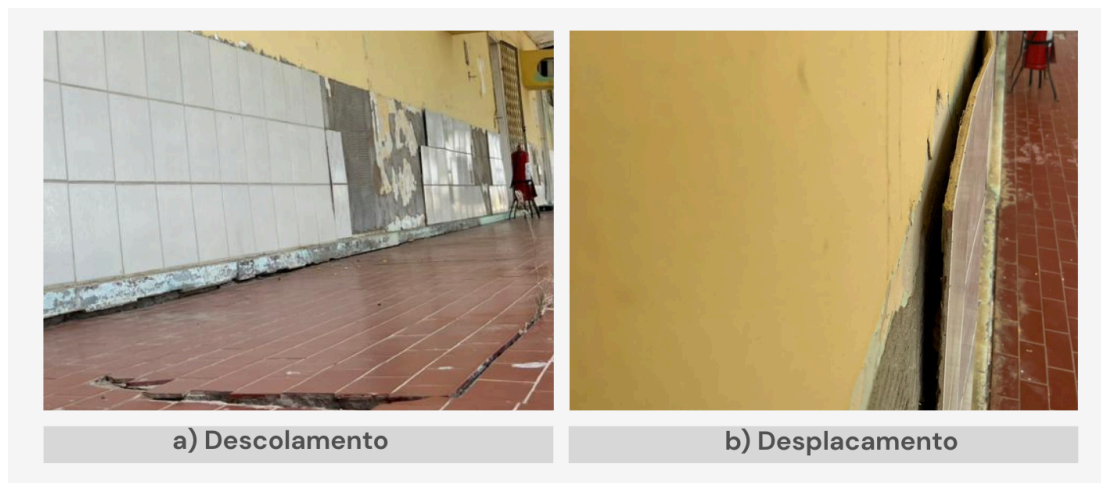
Figura 4 - Manifestação patológica por deslocamento e deslocamento

Outro tipo de manifestação patológica é o deslocamento e destacamento de revestimentos, (Figura 4 a). Essa anomalia ocorre principalmente devido a perda de aderência entre as placas cerâmicas e a argamassa colante ou o emboço, ou seja, quando as tensões atuantes, aumentam fazendo com que diminua a capacidade de aderência

entre as camadas, por meio de estufamento do revestimento e ao som “oco” quando há algum impacto na superfície (Figura 4b) (COMUNIDADE DA CONSTRUÇÃO, 2004).

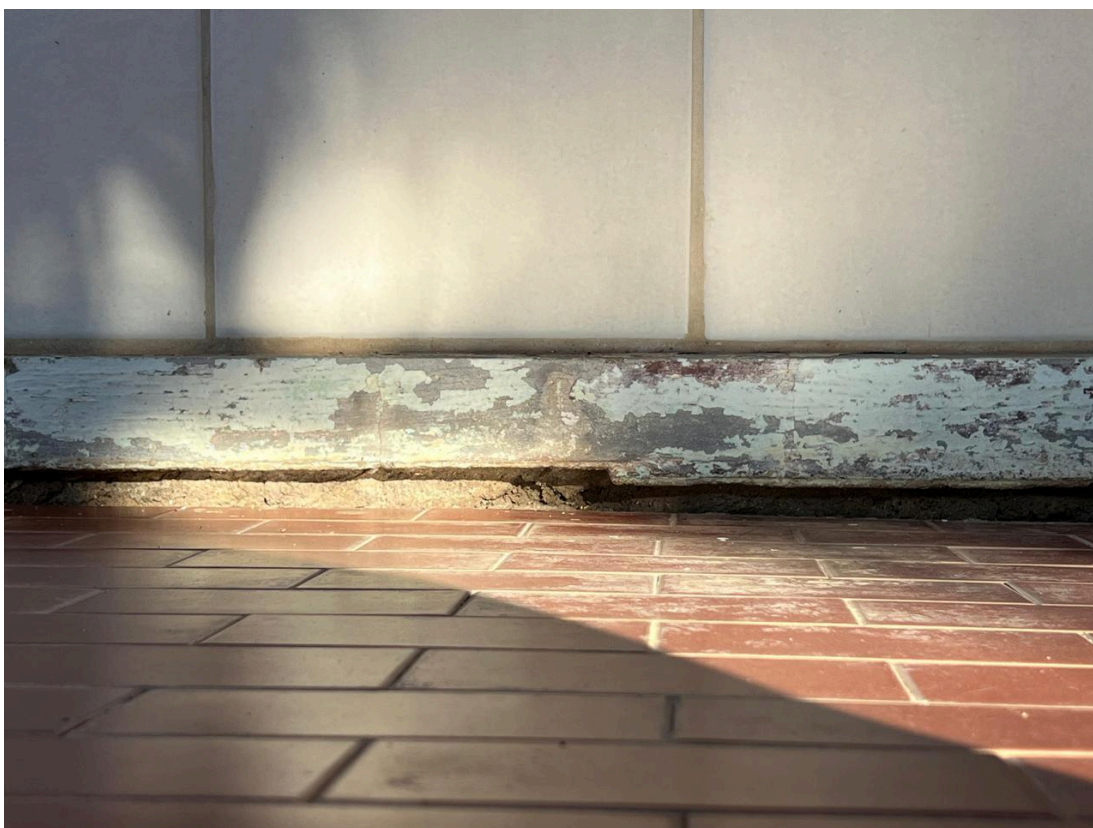
Figura 5 - Manifestação Patológica por recalque

Por fim, o recalque estrutural (Figura 5) corresponde ao rebaixamento de uma edificação em função do adensamento do solo sob sua fundação. Trata-se de uma das principais causas de trincas, fissuras e deformações estruturais, especialmente quando ocorre recalque diferencial, situação na qual diferentes áreas da edificação sofrem rebaixamentos distintos. Essa condição gera esforços estruturais não previstos originalmente, podendo comprometer a estabilidade e, em casos severos, levar a estrutura à ruína. (CIVILIZAÇÃO ENGENHARIA, 2018).

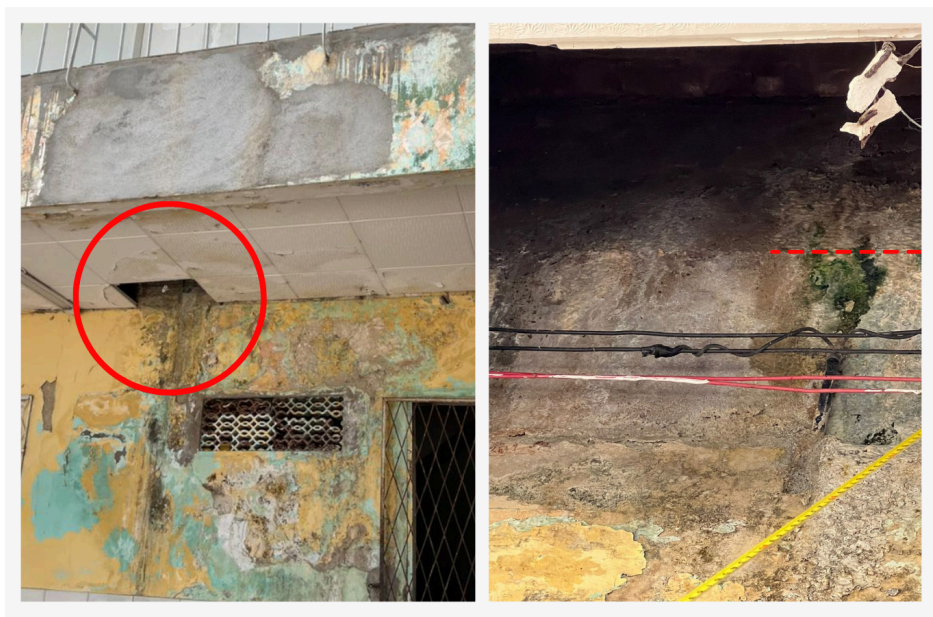
Figura 14 - Viga concretada em duas etapas

As vigas apresentam indícios de concretagem em duas etapas, perceptível pela presença de junta fria ao longo do elemento.

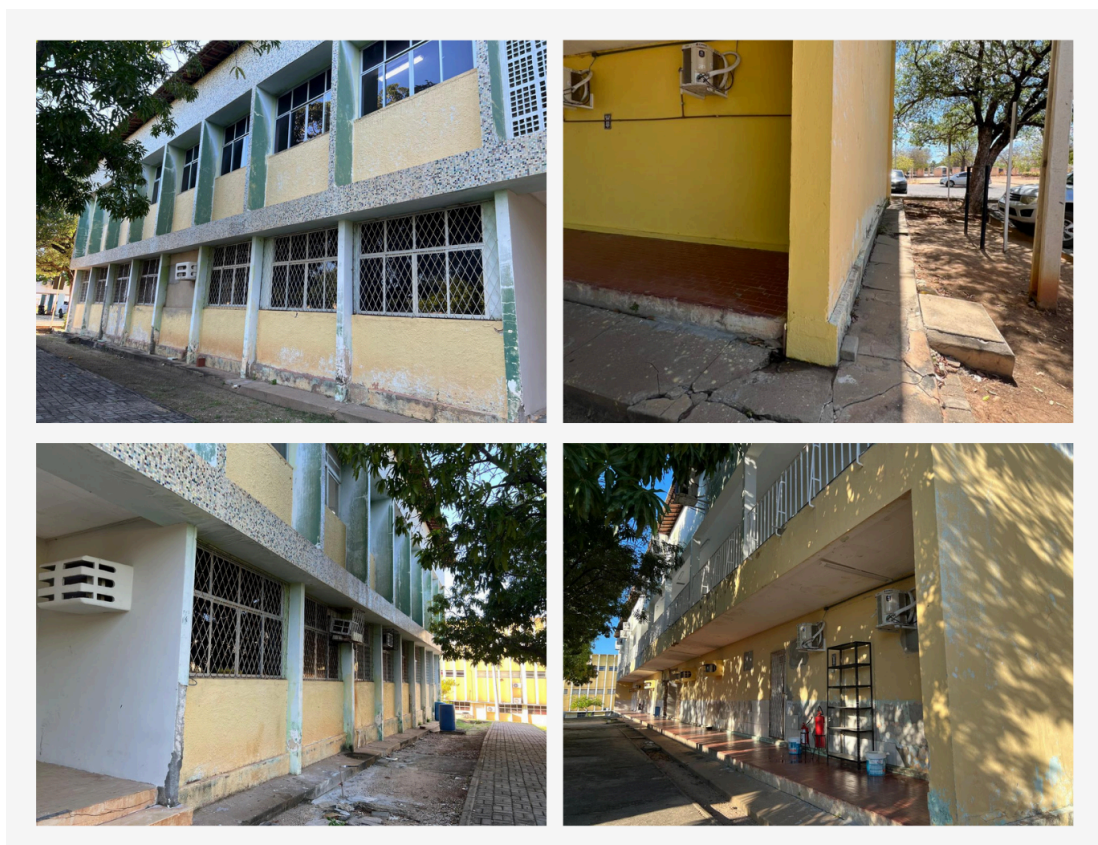
Figura 15 - Mapeamento das manifestações patológicas do bloco engenharias

Para realizar o mapeamento das manifestações patológicas, foram feitas várias visitas presenciais com o objetivo de identificar os principais danos existentes na edificação e investigar a possível causa do recalque diferencial que vem acontecendo no bloco.

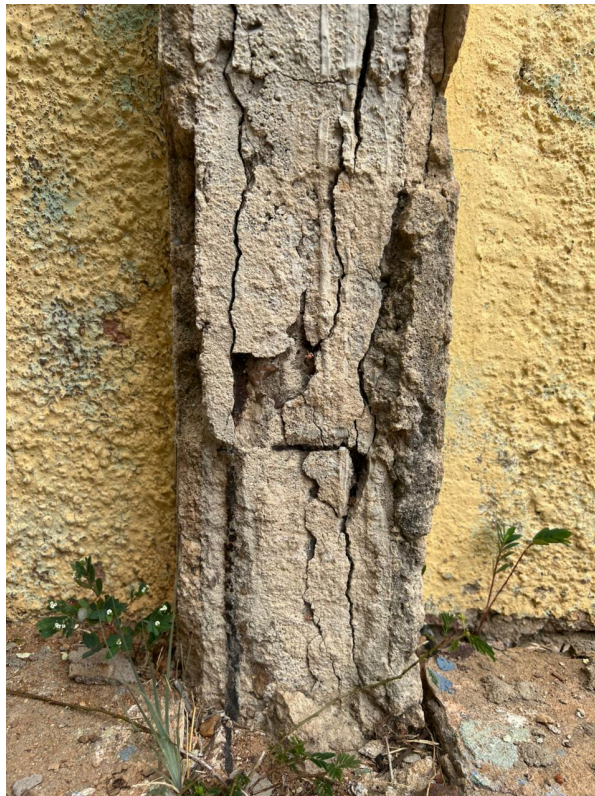
Figura 21 - Pilar escolhido para realização do teste de carbonatação

Para a realização do ensaio de carbonatação, foi selecionado um pilar que apresentava armadura exposta (Figura 21), caracterizando um ponto crítico dentro do bloco analisado. Após a escolha do elemento estrutural, procedeu-se ao preparo da superfície e à aplicação do indicador ácido-base fenolftaleína a 1%, borrifando-o de forma homogênea sobre a área seccionada do concreto, conforme recomendado por normas e literatura técnica (Figura 22 b).

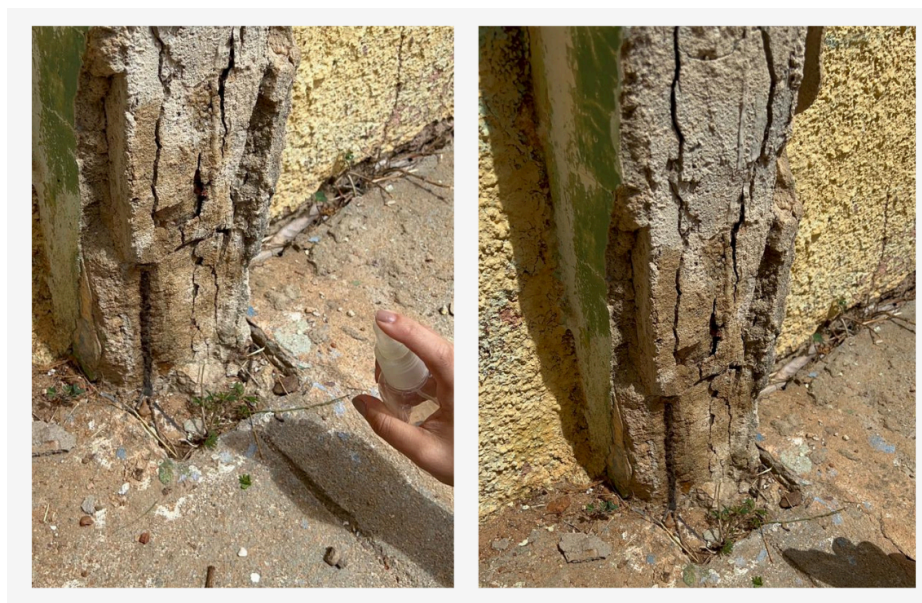
Figura 22 - Pilar Carbonatado

Durante o procedimento, verificou-se que não ocorreu mudança de coloração após a aplicação do indicador, permanecendo a superfície incolor. A ausência de tonalidade rósea indica que o pH da região está inferior a 9, sinalizando perda de alcalinidade, condição típica de concreto carbonatado. Dessa forma, constatou-se que o pilar analisado apresenta carbonatação avançada, o que favorece a corrosão da armadura exposta, podendo comprometer a durabilidade e o desempenho estrutural ao longo do tempo.

Com base nos resultados obtidos através do ensaio de carbonatação, tem-se que o pilar analisado apresenta processo de carbonatação. Onde o ensaio indica que a frente de carbonatação alcançou a região da armadura evidenciando que o concreto perdeu parte de sua capacidade de proteção alcalina. Esse diagnóstico é significativo, pois a carbonatação reduz o pH do concreto, criando condições favoráveis para o início ou a aceleração da corrosão das armaduras.

A ausência de coloração rósea sugere que o pilar está exposto há longo tempo a agentes atmosféricos ou condições ambientais que favoreceram o avanço da carbonatação, reforçando a necessidade de monitoramento e de intervenções preventivas ou corretivas para evitar danos estruturais mais severos. Portanto, o ensaio confirma que o elemento estrutural avaliado encontra-se em estado de vulnerabilidade e requer atenção quanto à sua durabilidade e desempenho ao longo dos próximos anos.

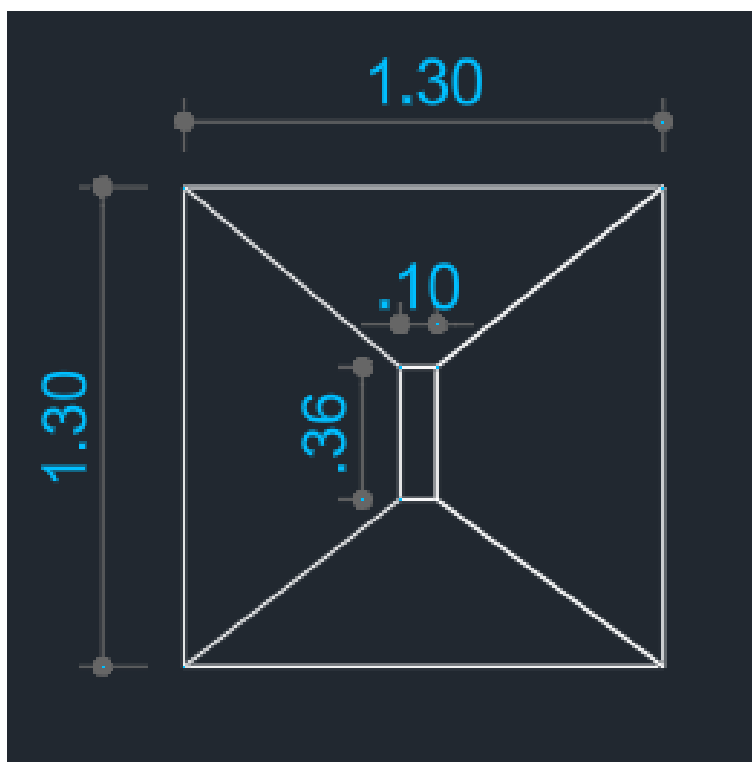
Figura 35 - Dimensões da sapata

Portanto, para suportar a carga considerada, a sapata deveria ter aproximadamente 1,30 m × 1,30 m. Se a fundação existente for inferior ao valor estimado, esse cálculo confirma o diagnóstico de possíveis patologias, como recalque diferencial.

Com base nessa estimativa, constatou-se que quaisquer dimensões inferiores às calculadas podem resultar em sobrecarga do solo, especialmente em áreas com baixa resistência, conforme identificado nos ensaios geotécnicos realizados no local. Essa sobrecarga está alinhada com o conjunto de manifestações patológicas observadas no edifício, que incluem: recalque diferencial, resultante da compressão irregular do solo, trincas estruturais, que ocorrem principalmente nos pontos de junção entre elementos estruturais e alvenarias, deformações locais em pavimentos e paredes, diminuição da performance funcional de revestimentos e componentes não estruturais.

Os resultados obtidos sugerem que a fundação existente pode estar operando além de sua capacidade de suporte, o que contribui diretamente para as patologias observadas. Assim, o dimensionamento preliminar evidencia de forma objetiva que a capacidade resistente do solo, quando confrontada com a carga aplicada pelos elementos estruturais, pode ser insuficiente, estabelecendo um vínculo técnico direto entre a demanda mínima de fundação e os danos estruturais identificados, como o recalque diferencial.
