## AVALIAÇÃO DE ACESSIBILIDADE EM ESCOLA DE REDE PRIVADA DE ENSINO LOCALIZADA EM MOSSORÓ/RN.

**Resumo:** Apontar possíveis falhas e acertos no processo de adequação para com os pontos auditáveis, concomitantemente com a verificação destes pontos para com as normas técnicas brasileiras pode promover os processos de inclusão, os quais evidenciam alguns posicionamentos do colégio em relação aos alunos portadores de algum tipo de necessidade, bem como suas situações vivenciadas. O trabalho teve como objetivo apresentar a avaliação de acessibilidade pela análise de mobilidade em uma escola de rede privada de ensino em Mossoró/RN. Assim sendo, foi feita uma pesquisa a fundo da norma da ABNT 9050 de 2020, que trata dos processos de acessibilidade, e tomando esta como base, foi levantado os principais pontos do colégio para realizar uma comparação com suas respectivas exigências cabíveis. Por conseguinte, os dados foram apreciados através de tabelas de atendimento a NBR 9050 de 2020, uma verificação do índice de cumprimento desta, atribuindo assim uma nota para a instituição. A análise em si foi bastante satisfatória e deu para perceber o quão esta instituição de ensino precisa melhorar p

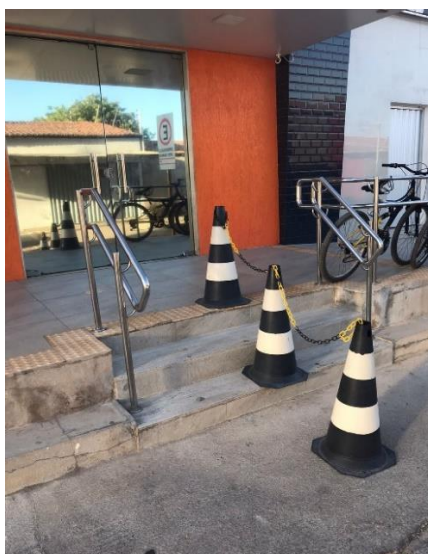
Figura 1: Escadaria de acesso frontal.

Por sua via, a escada está de acordo com as exigências presentes na NBR 9050 (ABNT, 2020), tendo como os principais pontos positivos, as sinalizações de alerta, dimensionamentos e altura do corrimão duplo, como mostra a Figura 1. Tendo como início a verificação da sinalização do piso, que por sua vez, é necessário a instalação de piso tátil de alerta no início de escadarias e rampas para informar a presença desses desníveis, conforme a própria NBR 9050 (ABNT, 2020). Seguindo assim para uma rápida verificação da dimensão e o posicionamento dos corrimãos, onde na situação encontrada, foi notório que a escada está em acordo com a NBR 9050, visto que, apresenta pontos positivos em relação aos parâmetros exigidos, com a presença de corrimão duplo com medições de 0,71m e 0,90m do piso, estando bem próximo dos 0,70m e 0,92m que é demonstrado na NBR 9050 (ABNT, 2020).

| Pontos Analisados | Atendimento a Norma | Observações | Porcentagem (%) |
|---|---|---|---|
| Escada Externa | Atende Por Completo | Cumprir as determinações de segurança e os dimensionamentos da NBR 9050 de 2020. | 100% |

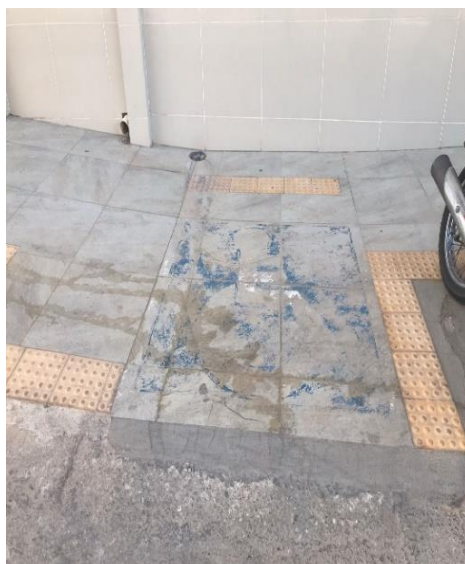
Figura 2: Rampa externa lateral.

Assim sendo, o foco neste ponto é a rampa lateral para cadeirantes. Usando uma fita métrica, constatou-se que a rampa possui dimensões de 1,15m de largura por 1,20m de comprimento, logo, estas medidas fogem um pouco da norma presente na NBR 9050 (ABNT, 2020), visto que deveria possuir uma largura de 1,30m, diferente assim da medida de 1,15m que foi encontrada na escola, conforme mostra a Figura 2. Por sua vez, a rampa possui também seus pontos positivos, que são encontrados na relação do nível de altura da rampa para com a rua, onde a norma especifica que a rampa deverá estar no mesmo nível que a rua. Como também sua inclinação que está aceitável e dentro dos parâmetros presentes na norma. Totalizando assim um nível de aceitação parcialmente desejável.

| Pontos Analisados | Atendimento a Norma | Observações | Porcentagem (%) |
|---|---|---|---|
| Rampa Externa | Atende Parcialmente | Pequena divergência na largura em comparação com a NBR 9050 de 2020. | 75% |

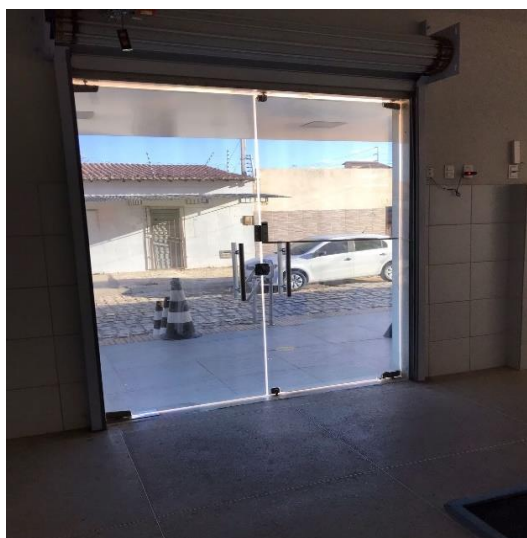
Figura 3: Vista interna do portão de entrada e saída principal.

O Portão principal, demonstrado na Figura 3, possui uma largura de 2,0m e sua fechadura é eletrônica e não possui ganchos externos. Após entrar na escola, visualizamos um amplo espaço que facilita totalmente as rotações de cadeirantes ou pessoas que estejam portando moletas ou qualquer outro tipo de equipamento, sem que cause prejuízos ou constrangimentos para estes, porquanto atende perfeitamente as suas necessidades e consequentemente está de acordo com as exigências.

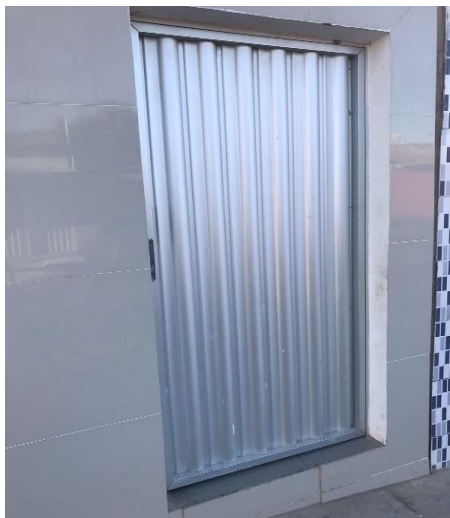
Figura 4: Portão de saída de emergência.

A escola também possui outros dois portões de saídas de emergência, porém um deles não está no mesmo nível

da calçada externa, tendo uma diferença de 0,30m do piso, impossibilitando assim a saída de cadeirantes por este local, como também inviabilizando a passagem de outros portadores de mobilidade por essa forma de acesso, como pode ser observado na Figura 4. Trazendo um ponto negativo para o ponto de entrada e saída que está sendo analisado.

| Pontos Analisados | Atendimento a Norma | Observações | Porcentagem (%) |
|---|---|---|---|
| Portões de Entrada/Saída | Atende Parcialmente | Um dos portões possui uma diferença do nível do piso, inviabilizando a passagem dos deficientes por este local, conforme Figura 4. | 67% |

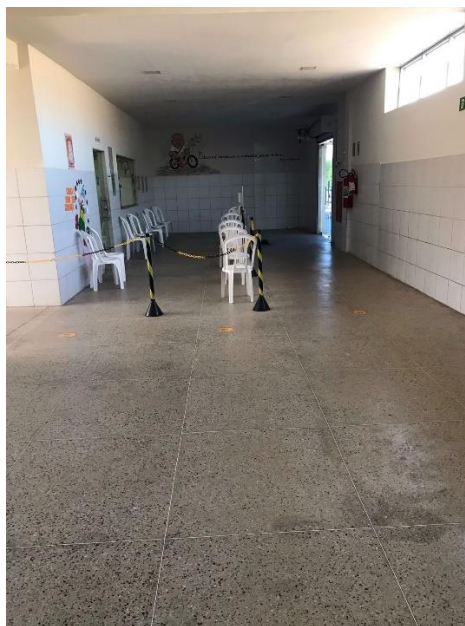
Figura 5: Primeira área de recreação.

Entrando na instituição de ensino, estaremos localizados na primeira área de recreação, conforme apresentada através da Figura 5, a qual possui espaço bastante extenso e o piso é totalmente uniforme, sem qualquer tipo de diferença de nível ou barreiras arquitetônicas que possam vir a ser empecilhos na movimentação de cadeirantes ou até mesmo de pessoas que façam uso de moletas, como também usuários de andadores. Através desses fatores positivos que encontramos nesse primeiro espaço interno, julgou-se este local como um ponto importante para que todas as pessoas, possuindo ou não limitações, tenham acesso a todos os locais desse ambiente, conforme é cobrado na nova lei brasileira de acessibilidade nº 13.146/15 e é expressamente exigido as adequações necessárias para o cumprimento desta, através dos pontos de análise presentes na NBR 9050 (ABNT, 2020).

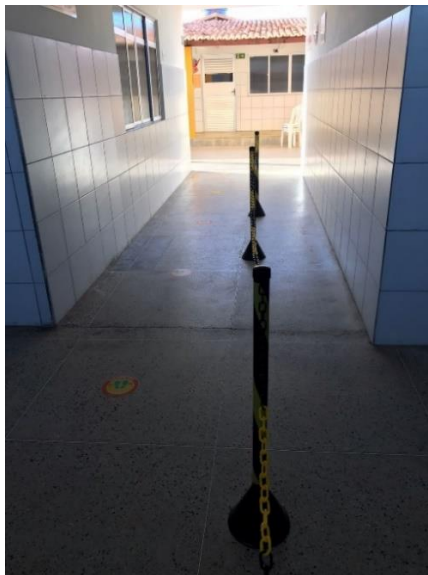
Figura 6: Primeiro corredor de acesso para as áreas de recreação.

Passando para o primeiro corredor a ser analisado, onde este possui uma largura de 1,70m, onde segundo a NBR 9050 (ABNT, 2020), deve possuir uma largura mínima de 1,50m que nada mais é medida necessária para a rotação dos portadores de mobilidade física, atribuindo assim um ponto positivo para a escola. Por sua vez, o primeiro espaço de recreação e seu corredor de acesso, não possuem sinalizações as quais são cabíveis perante a norma, visto que são necessárias para o processo de inclusão de deficientes, como dito na própria NBR 9050 (ABNT, 2020). Em contra partida, por possuírem um espaço bastante extenso e com o piso uniforme, essa área apresenta características que facilitam a circulação de portadores de mobilidades temporárias ou permanentes, além do mais, não possuem barreiras arquitetônicas ao longo de sua extensão, como mostra a Figura 6.

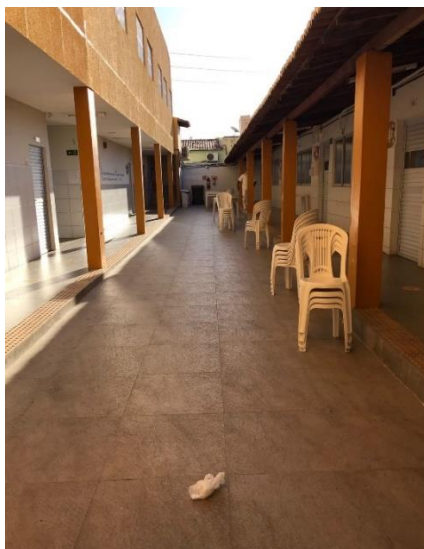
Figura 7: Segunda área de recreação e acesso para as salas.

Após passar pelo corredor, tem-se o segundo local de recreação, conforme está apresentada através da Figura 7, onde também possui uma distância cabível para rotação de cadeirantes ou afins, porém, esta área possui diferenças no nível do piso que impossibilitam a passagem destes portadores de mobilidades para todos os pontos desse ambiente, o que fere totalmente o preceito da norma, onde para a NBR 9050 (ABNT, 2020) os portadores de qualquer que seja a mobilidade, devem ter acesso a todo e qualquer ambiente presente no local.

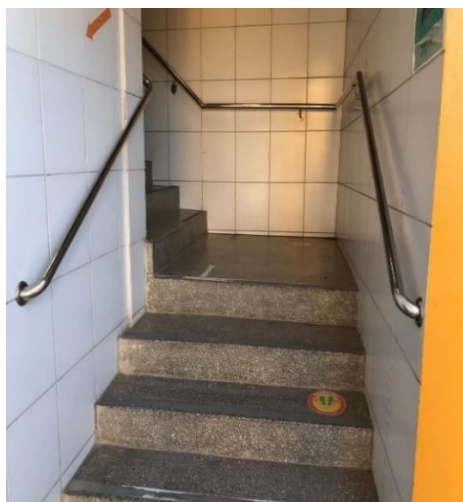
Figura 8: Escadaria de acesso ao 1º andar.

meio da escada e com a recente instalação de plataforma para deficientes físicos, que por sua vez, ainda não está em funcionamento. No primeiro contato, é notório que a escada apresenta diversos erros para com a análise da norma. Primeiramente, a escada possui um corrimão simples, porém não está localizado na altura adequada, visto que a norma NBR 9050 (ABNT, 2020) deixa claro que os corrimãos devem ser instalados a 0,92m e a 0,70m de altura do piso (sendo assim um corrimão duplo), onde no caso encontrado na instituição é de 0,83m do piso, conforme mostra a Figura 8. Um segundo ponto é que as escadas devem ser sinalizadas por meio de placas indicadoras de direção e também por meio de piso tátil de alerta para deficientes visuais, porém percebe-se que as sinalizações foram retiradas.

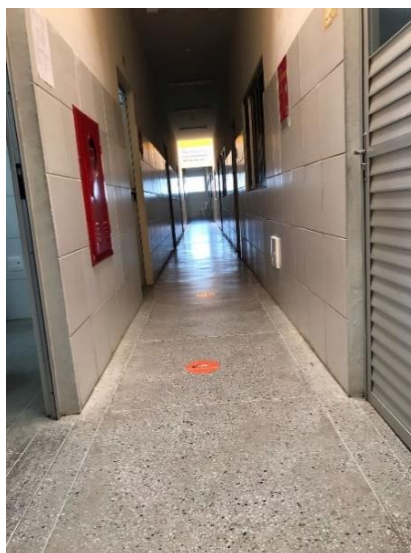
Figura 9: Corredor do andar superior e de acesso as salas.

Ao chegar no piso superior (1º andar), encontra-se o segundo corredor da escola (demonstrada por meio da Figura 9), que dá acesso para as salas de aula, que por sua vez, possui uma largura de aproximadamente 1,30m, estando em desacordo com a NBR 9050 (ABNT, 2020), onde é exigido que os corredores possuam no mínimo 1,50m para a livre circulação de todo e qualquer portador de mobilidade nas áreas internas da instituição, sem prejuízos na movimentação ou nas manobras dos cadeirantes, evitando assim eventuais constrangimentos.

| Pontos Analisados | Atendimento a Norma | Observações | Porcentagem (%) |
|---|---|---|---|
| Corredores e Acessos | Atende Parcialmente | Apesar de que o corredor de acesso do térreo esteja em acordo com a norma, em contra partida, o corredor que dá acesso as salas do 1 andar apresenta medidas inferiores as que são exigidas na NBR 9050 de 2020. | 60% |

É de grande valia que a escola analisada realize alterações rápidas nos pontos com menor porcentagem individual, como por exemplo extinção das barreiras arquitetônicas, a implementação de mais pisos táteis de direção e alerta, e por fim, fazer uma reforma estrutural no corredor superior.

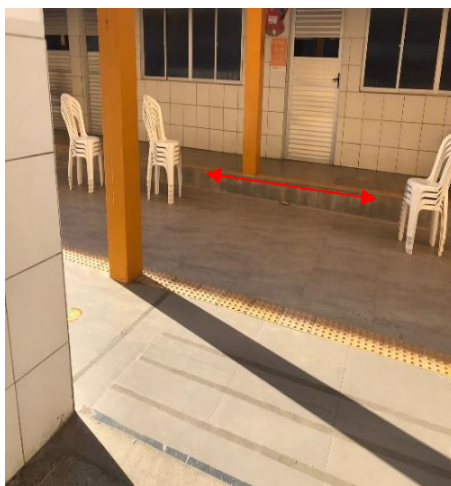
Figura 10: Mudanças de nível do piso.

Ao longo de todo percurso da segunda área de recreação, é observado que em toda lateral do pátio apresenta mudanças de nível no piso, sendo notória a falta de rampas de acesso para as salas de aula e para a parte elevada do piso, como pode-se ser observado na Figura 10. Segundo a NBR 9050 (ABNT, 2020), é obrigatório a instalação de rampas de acesso para cadeirantes para que estes possam acessar todas as áreas, visto que na situação vivenciada está em desacordo com a norma, dificultando assim a passagem dos cadeirantes nesses ambientes.

Assim sendo, essas mudanças de nível do piso, são as chamadas barreiras arquitetônicas. Para Lamônica *et al.* (2008), esses bloqueios são um dos principais obstáculos para a circulação e inclusão dos deficientes físicos ou até mesmo dos portadores de mobilidade temporária nos ambientes comuns. Por conseguinte, esse ponto que foi analisado na instituição foi bastante negativo, pois está em desacordo com a norma e fere os direitos dos deficientes.

| Pontos Analisados | Atendimento a Norma | Observações | Porcentagem (%) |
|---|---|---|---|
| Mudança de Nível | Não Atende | Devido à falta de rampas no ambiente interno (com relação a segunda área de recreação, Figura 10), acaba sendo gerado barreiras arquitetônicas que impossibilitam a livre circulação dos deficientes. | 0% |

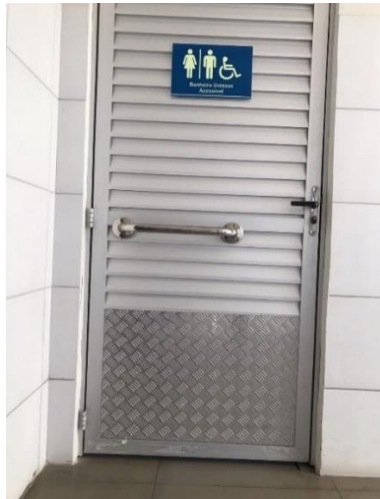
**Figura 11:** Porta unissex do banheiro adaptado para cadeirantes.

Segundo Lasta e Hillesheim (2012), as necessidades básicas precisam ser atendidas para que se tenha um ambiente realmente inclusivo, visto que é um fator de extrema relevância neste meio. Por conseguinte, o colégio possui três banheiros em suas acomodações, sendo que um deles possui as dimensões cabíveis para o acesso de cadeirantes e que facilitam a passagem de outros portadores de mobilidades. Assim sendo, a porta do banheiro para deficientes contém a largura de 0,80m, maçaneta a 0,94m do piso e puxador a cerca de 0,88m, porém o recomendado na norma é que estejam na mesma altura de 0,90m. A porta em questão também possui revestimentos resistentes a impactos, localizado a uma altura de 0,54m, que segundo a NBR 9050 (ABNT, 2020), cumpre totalmente com o solicitado de no mínimo 0,40m, conforme Figura 11.

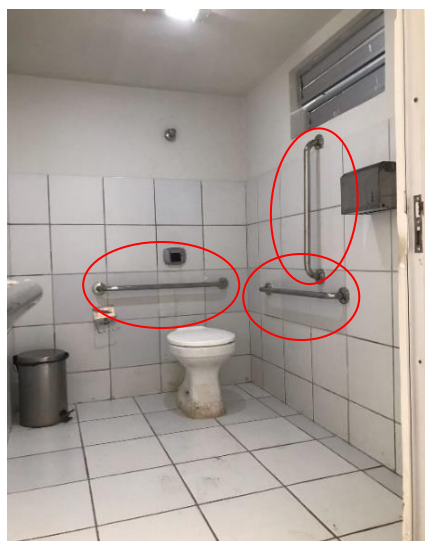
**Figura 12:** Área interna do banheiro.

Outro fator determinante para a análise dos banheiros é sua área interna (Figura 12), visto que dispõe de vários pontos de extrema importância no âmbito das questões inclusivas. Em um primeiro ponto, observa-se que o espaço interno para manobra que o banheiro possui, o qual encontra-se medidas de 1,85m de comprimento por 1,65m de largura, logo, torna-se uma área bastante acessível e possibilita facilmente a manobra do cadeirante, segundo a própria NBR 9050 estudada. Prosseguindo a análise, segundo a NBR 9050 (ABNT, 2020) as barras de apoio são responsáveis pela autonomia dos deficientes dentro dos banheiros, aumentando além de tudo, a segurança destes.

Sabendo disso, a instituição teve conhecimento das exigências e fez a instalação das barras de apoio, possuindo na parede do fundo uma barra no sentido horizontal com comprimento de 0,81m a uma altura de 0,73m do piso, onde o recomendado é 0,75m de altura, uma segunda barra horizontal de 0,80m de comprimento localizada na parede lateral ao vaso sanitário, possuindo uma altura de 0,70m, que por sua vez também possui altura mínima de 0,75m. Por último, possui uma barra no sentido vertical, localizada acima da barra horizontal da parede lateral do vaso, com comprimento de 0,80m. Por fim, a altura do vaso também está em concordância com a norma, possuindo uma altura de 0,44m do piso, medida esta que está dentro do permitido na NBR 9050 (ABNT, 2020).

| Pontos Analisados | Atendimento a Norma | Observações | Porcentagem (%) |
|---|---|---|---|
| Banheiros | Atende Parcialmente | Apesar de que tenha sido realizado diversas alterações neste ambiente para se adequar para com a norma, ficou faltando apenas alguns detalhes, como por exemplo a altura dos puxadores e até mesmo do trinco da porta, que por pouquíssimos centímetros ficou em divergência com a NBR 9050 de 2020. | 70% |
