**INSPEÇÃO PATOLÓGICAS EM UM ESTUDO DE CASO DA PONTE SOBRE  
O RIO JAGUARIBE, NO MUNICÍPIO DE QUIXERÉ/CE**

Trabalho Final de Curso apresentado à  
Universidade Federal Rural do Semi-Árido –  
UFERSA, Centro das Engenharias como parte  
do requisito para a obtenção do título de  
Engenheira Civil nesta Instituição.

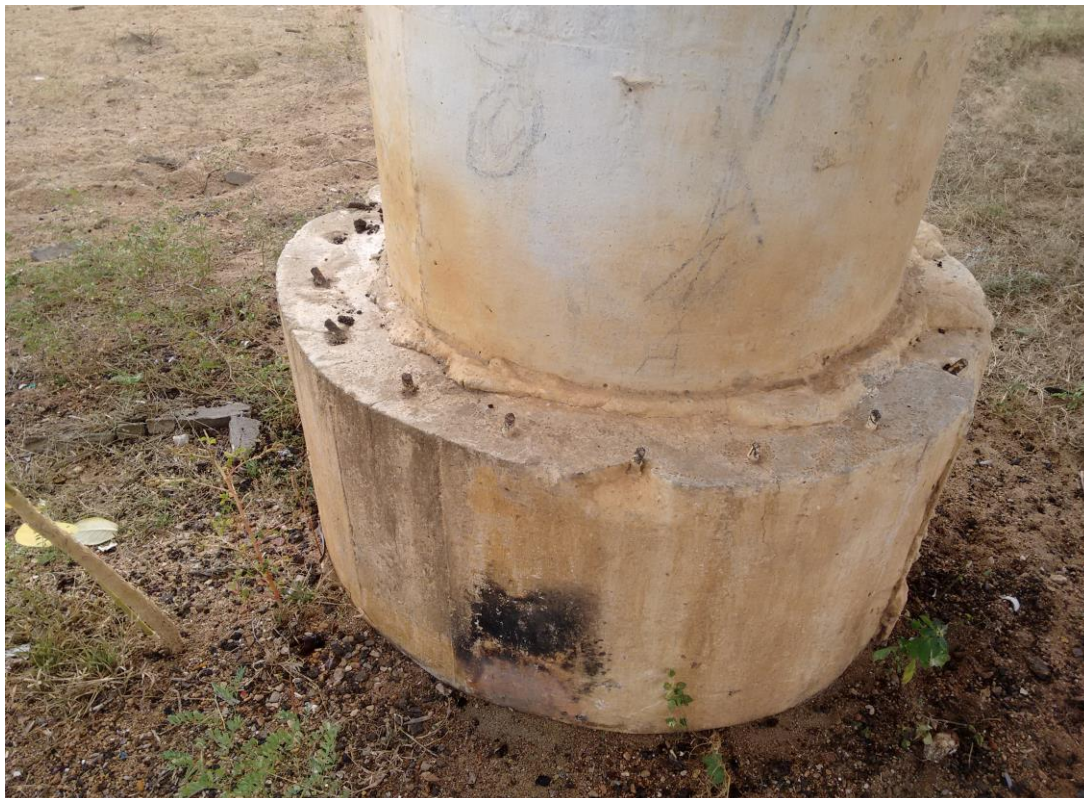
as armaduras expostas como mostra a Figura 4 e uma grande quantidade de ninhos (bicheiras). Diante disso, as armaduras foram apresentando oxidação e se agravando ao longo dos anos.

Figura 4 – Armaduras da fundação exposta.

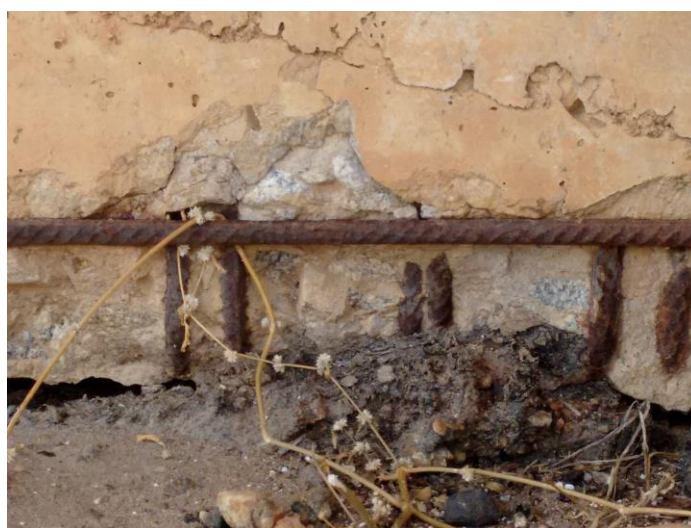
Nos elementos dessa estrutura foram encontradas em vários locais um número considerável de problemas como o deslocamento do concreto. Esse problema tem como fatores de surgimento duas causas, que foi constatado através da inspeção visual, a primeira causa é devido ao desgaste do concreto e a segunda é devido a oxidação das armaduras no interior da estrutura. Na Figura 7 podemos visualizar tal patologia.

Figura 7 – Estrutura de encontro do talude.

| DADOS DAS INSPEÇÕES | | |
|---|---|---|
| Encontros com os taludes 1 e 2 | Desplacamento do concreto | O deslocamento nessa região é causada pelo processo corrosivo das armaduras, durante a expansão do aço. |

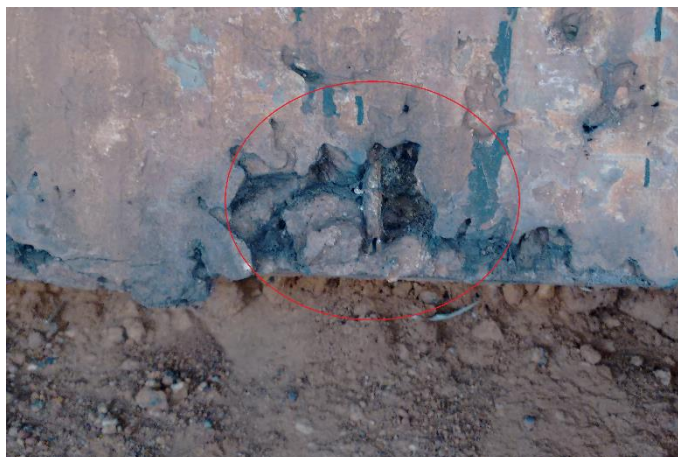
Um outro problema bastante comum nesses elementos da estrutura é a presença de bicheiras deixadas na etapa de execução da obra. Foi detectado nas vistorias a presença de um grande número de armadura amostra, devido a esses problemas de execução (bicheira). Na figura 8 pode-se verificar uma bicheira com parte da armadura a vista e exposta as agressividades do meio.

Figura 8 – Bicheira com armadura amostra.

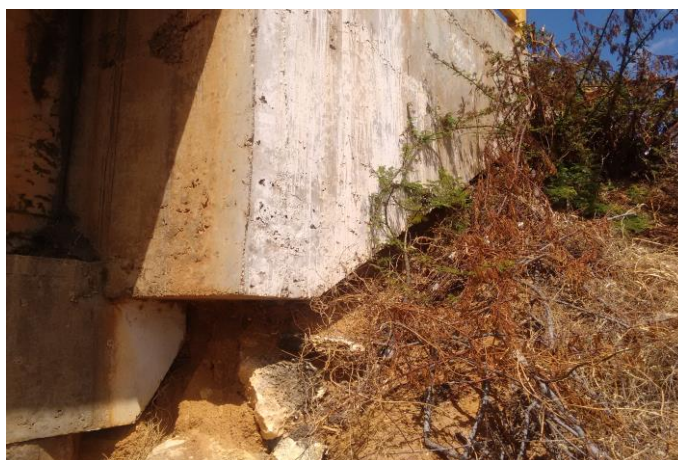
Outro problema identificado nessa parte da edificação é a erosão dos taludes no qual sustenta parte da estrutura, esse problema vem se agravando com o tempo devidos os períodos de chuvas, épocas de cheias e a falta de uma cobertura protetora (vegetal ou concreto). Na Figura 9 tem-se parte da estrutura já suspensa devida a excessiva perda de solo da sua base.

Figura 9 – Estrutura suspensa devido a erosão.

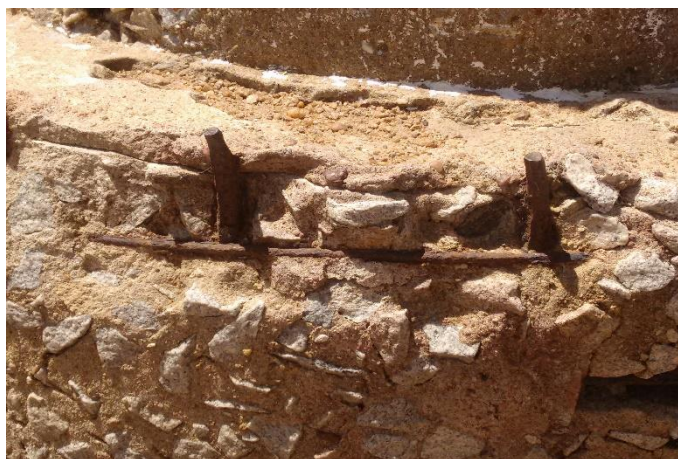
Em todos as fundações dos pilares dessa ponte foi verificada a falta de compromisso, já que foi executada deixando uma ponta da armadura expostas as agressividades do meio. Com o tempo as armaduras foram oxidando e causando o deslocamento do concreto. Para todos os pilares foram identificadas essas mesmas patologias. Imagina-se que a falta de conhecimento na execução da estrutura levou a esse problema ou pela falta de acompanhamento de um profissional qualificado, já que esse problema percorre por todos os pilares. Na Figura 10 vê-se pontas da armadura com o nível mais alto que o concreto e parte já deslocada.

Figura 10 – Pilar com a armadura da fundação exposta.

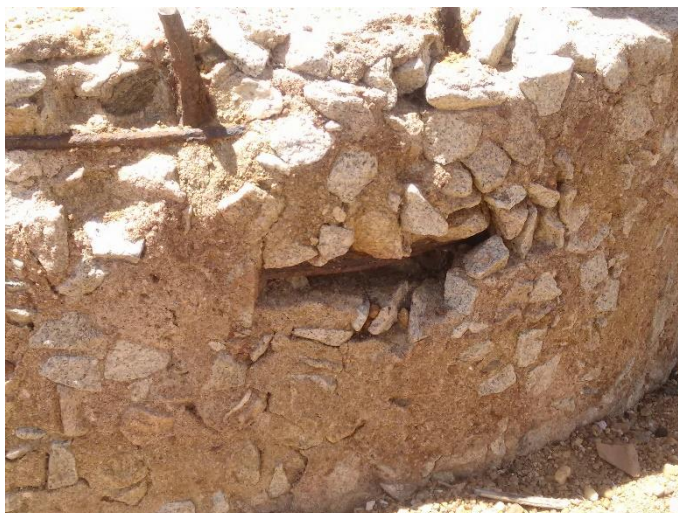
Uma outra patologia encontrada nos pilares, que é de ocorrência comum nos oitos elementos, é a presença de bicheiras no qual apresenta armaduras a amostra. A falta de cuidado na etapa de execução, fez com que essa patologia fosse encontrada em todos os pilares. Na Figura 11 vê-se um exemplo dessa patologia.

Figura 11 – Bicheira em pilar.

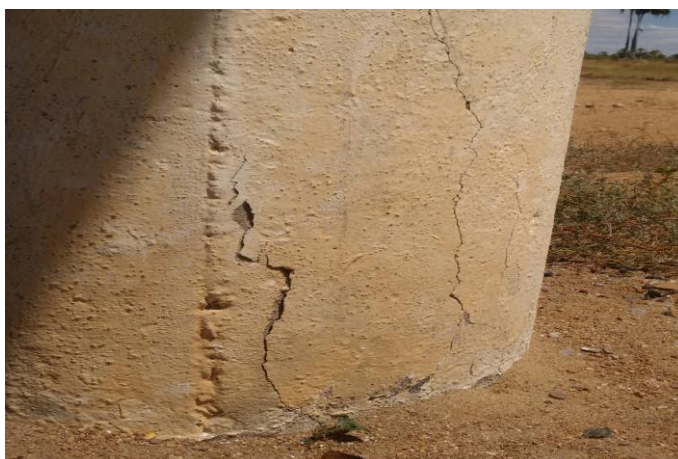
Apenas o pilar 4 Figura 12 apresentou uma pequena fissura, no qual não pode-se identificar se é uma fissura ativa ou passiva, devido ao tempo para se obter esse resultado. Pela falta de equipamentos para a realização de ensaio e pelo formato da fissura não teve-se como identificar a possível causa.

Figura 12 – Fissura no pilar P4.

Para se obter a solução do pilar 4 é necessário um estudo mais detalhando para descobrir as causas do aparecimento de tal patologia. Só então com o diagnostico exato do sintoma pode-se adotar uma solução mais precisa para combater essa patologia.

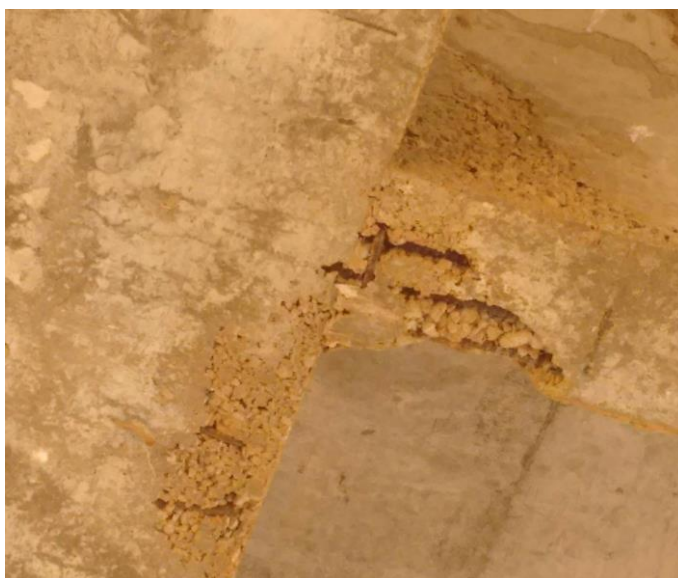
armaduras expostas vão se oxidando e causando a expansão do aço, com a expansão o concreto vai deslocando e cada vez mais vai se agravando. A Figura 13 mostra como essa patologia normalmente se encontra nas lajes subsequentes.

Figura 13 – Bicheira nas lajes.

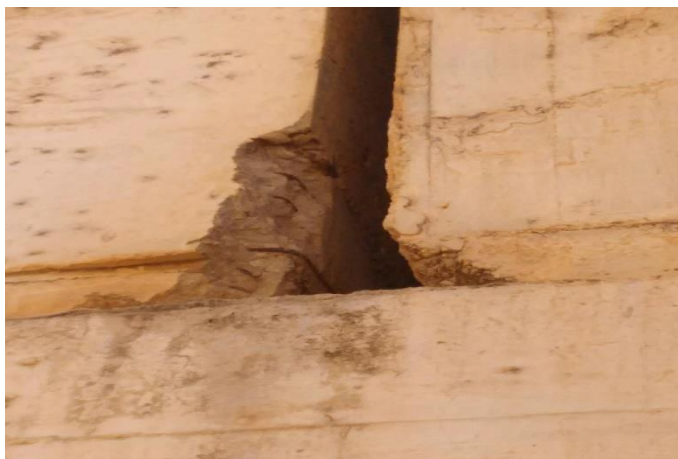
Figura 14 – Junta de dilatação 2.

Na junta de dilatação 2 pode-se verificar visualmente que um pedaço do concreto foi deslocado, deixando sua armadura exposta e dando possibilidades para os agentes agressivos entrarem em ação nas armaduras. Na Figura 14 vê-se o estado desse elemento da estrutura.

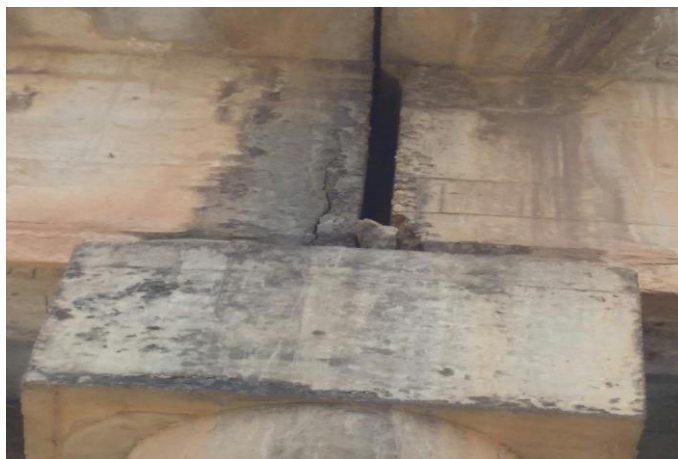
Figura 15 – Junta de dilatação 5.

Assim como na junta de dilatação 2 a 5 apresentou a mesma patologia, sendo que a parte de concreto deslocado é bem maior que na junta 5. Além de apresentar uma fissura no decorrer do elemento estrutural. Nesse elemento pode visualizar que a ação da água causou manchas ao redor da estrutura. A Figura 15 pode-se verificar tais patologias.

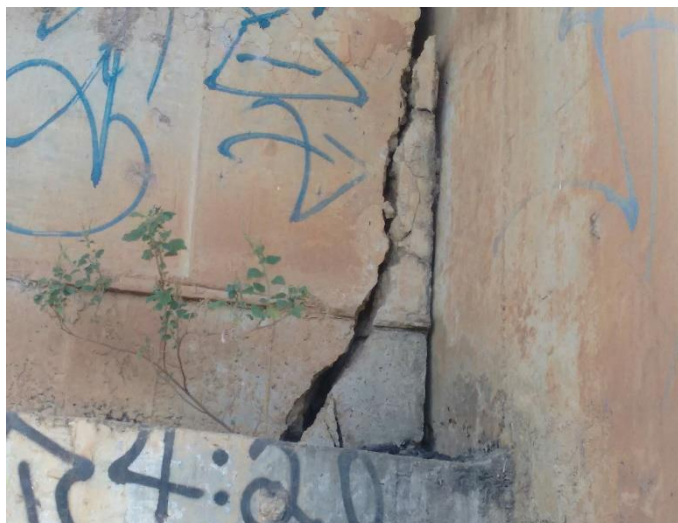
Figura 16 – Junta de dilatação 6.

Na junta de dilatação 6, no qual fica junto ao talude foi verificado a presença de uma fissura no qual separa parte da estrutura. Na Figura 15 pode-se verificar a gravidade de tal patologia.

Um outro fator que pode ser considerado para o aparecimento das fissuras nas juntas de dilatação é devido a mudança da rodovia municipal para rodovia estadual. Por falta de informações de projeto não sabe-se se a estrutura foi projetada para um tráfego mais intenso e para quantos anos a ponte foi projetada. Logo esses fatores podem tem bastante influencia para o surgimento dessas fissuras tão grave, nesses elementos dessa estrutura.

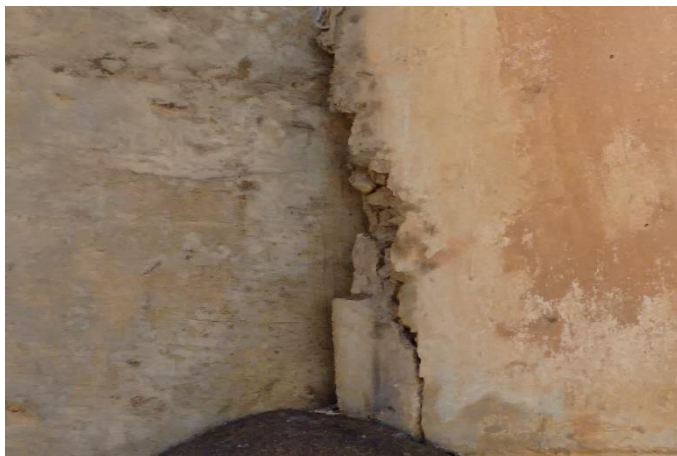
Figura 17 – Degradação do concreto.
