**INVESTIGAÇÃO SOBRE  
MANIFESTAÇÕES PATOLÓGICAS EM UM EDIFÍCIO PÚBLICO DO MUNICÍPIO  
DE SÃO JOÃO DO SABUGI-RN**

Trabalho Final de Graduação apresentado a  
Universidade Federal Rural do Semi-Árido  
como um dos requisitos para obtenção do  
título de Bacharel em Engenharia Civil.

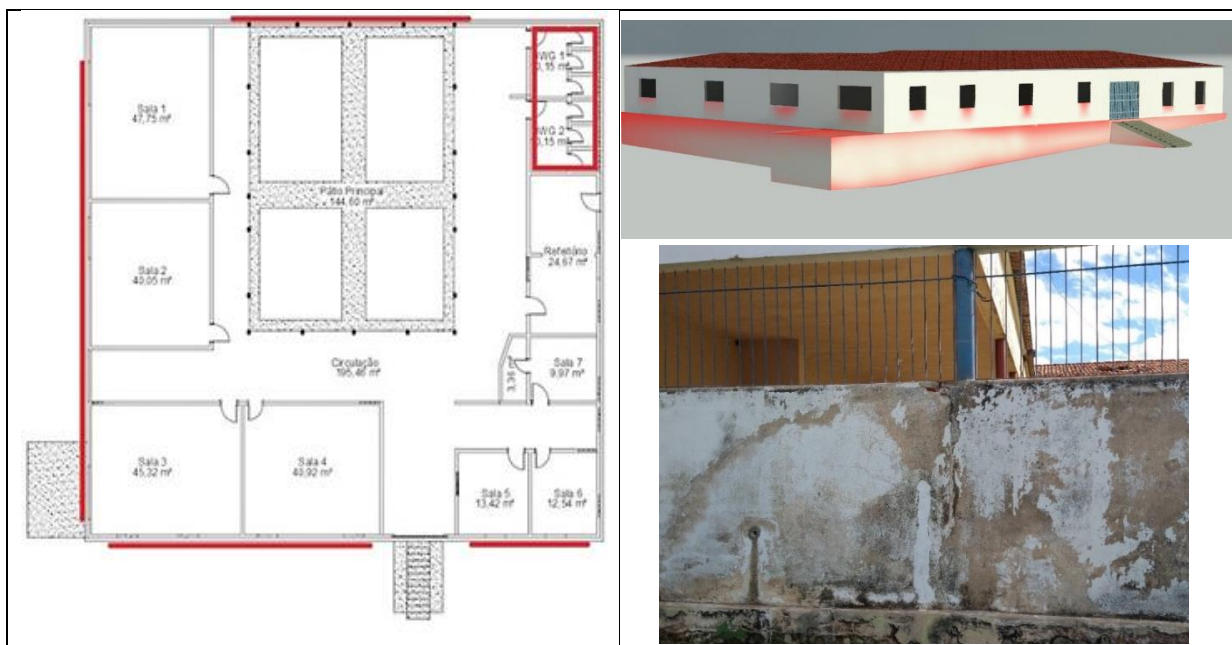
Quadro 1: Localização de eflorescências

Foi verificada a ocorrência de eflorescências em praticamente toda extensão das paredes externas que compõem a superestrutura de base e vedação, sobretudo, sob as janelas e aberturas externas, exceto nas paredes do antigo reservatório. É válido lembrar também que, essa manifestação, se apresenta em níveis sutilmente diferentes, tendo como regiões de maior ocorrência na parte posterior da edificação, área na qual as paredes internas do banheiro foram também acometidas, Quadro 1.

**Manifestações:** Manchas e destacamento do revestimento;

construtivos regionais à época da construção da edificação. A ausência desses elementos condiciona o aumento da umidade nas paredes e pisos, absorvida da fundação e/ou infiltrada na alvenaria. Esse tipo de manifestação patológica pode ser observado em praticamente todo o imóvel, evidenciando um padrão de técnicas construtivas aplicadas que não se adequam ao recomendado, no quesito de impermeabilização.

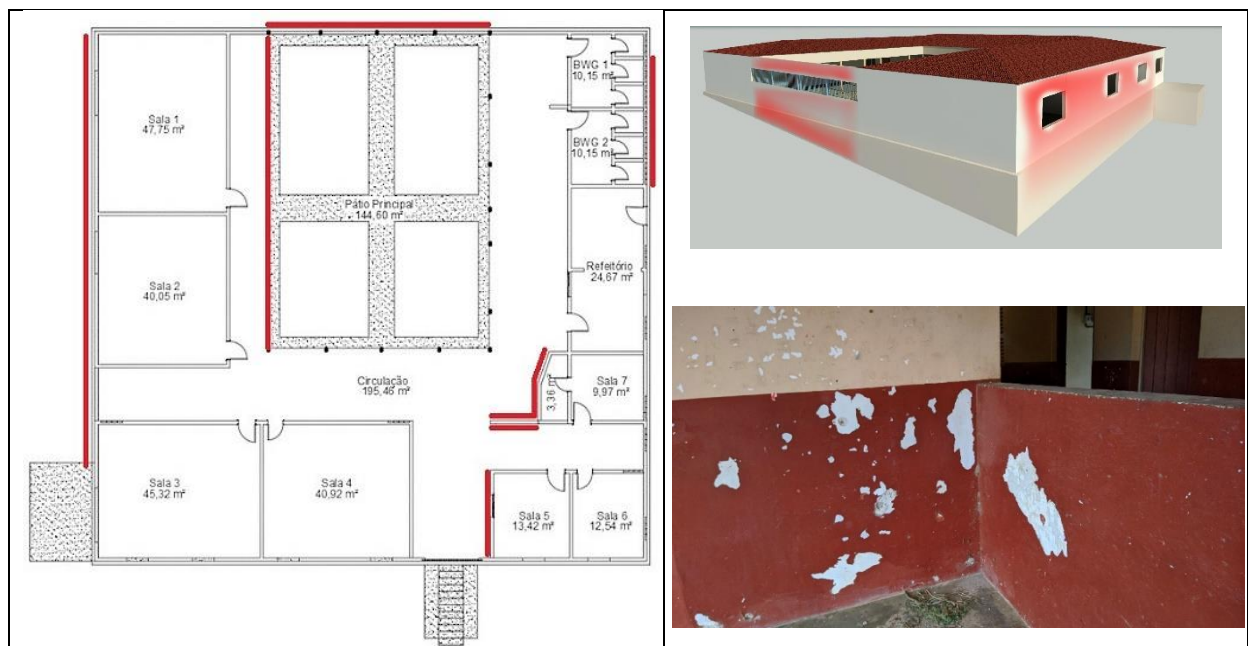
Quadro 2: Localização de destacamento da pintura

Esse tipo de manifestação patológica é referente a pintura das alvenarias, compreendida pelo destacamento da pintura sob o revestimento, quando se perde a propriedade de aderência da tinta. Sendo esta então identificada em quase todos os ambientes da área externa, bem como também na entrada do corredor de circulação e pátio central – conforme o Quadro 2.

**Manifestações:** Destacamento da Pintura.

**Grau de risco:** Mínimo - Ocorrência com risco de ocasionar pequenos danos a estética ou de que não represente riscos de danos consideráveis a edificação. Sem afetação ao valor imobiliário. Requerem pequenas intervenções programadas e planejadas.

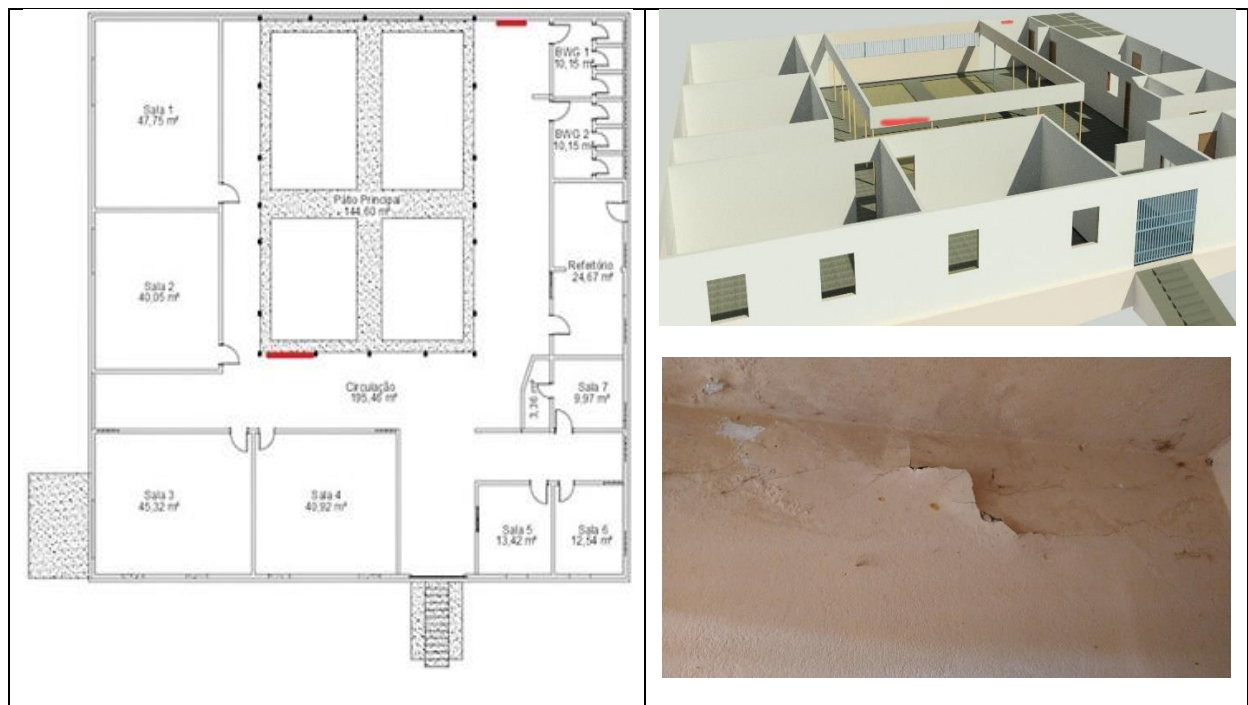
Quadro 3: Localização de desagregamento da pintura

Na edificação foram verificados a ocorrência dessa manifestação patológica de forma pontual em duas paredes internas, próximas a laje, conforme mostra o Quadro 3.

**Manifestações:** Descascamento da pintura juntamente com os grãos do revestimento

**Causa:** Ocorre quando a tinta é aplicada sobre superfície de reboco novo não curado, ou quando há infiltração de umidade.

**Grau de risco:** Mínimo - Ocorrência com risco de ocasionar pequenos danos a estética ou de

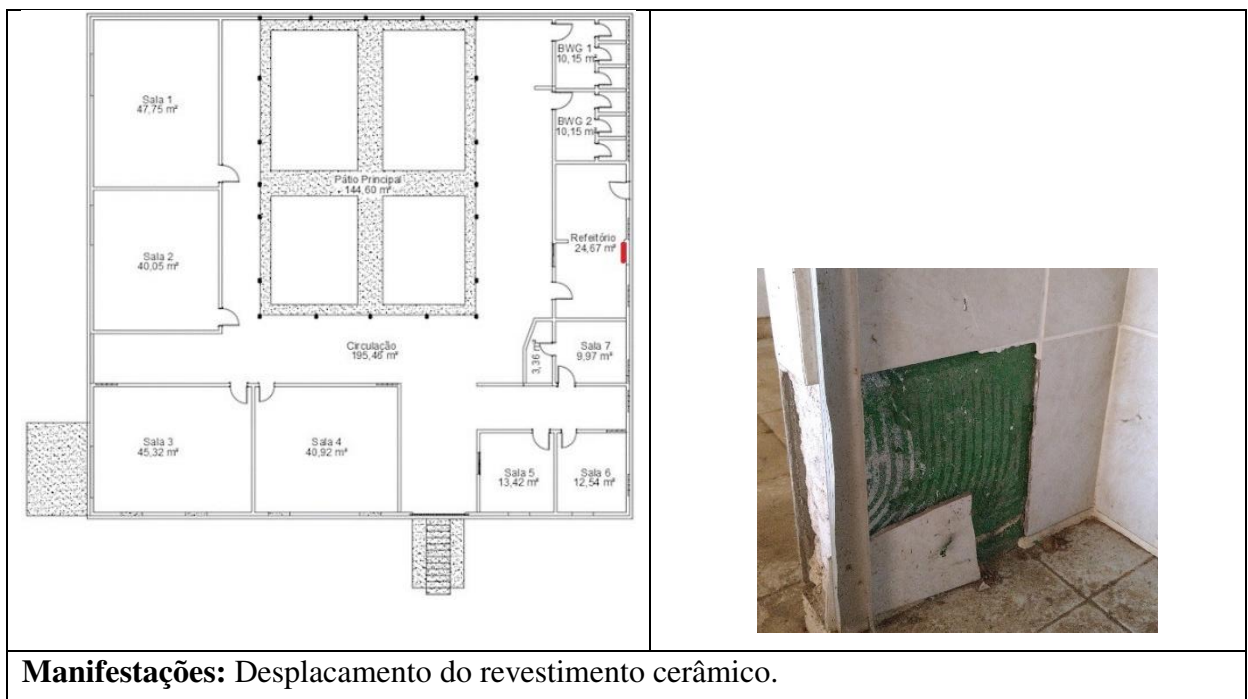
Quadro 4: Localização de deslocamento do revestimento cerâmico

A verificação dessa patologia foi identificada de forma bastante pontual, no refeitório, mais especificamente na parte inferior de um armário embutido na alvenaria, sob a pia, Quadro 4.

| Grau de Risco | | | |
|---|---|---|---|
| <b>Grau de risco:</b> Médio - Ocorrência com risco de causar perda parcial do desempenho e da funcionalidade da edificação e degradação precoce. | | | |

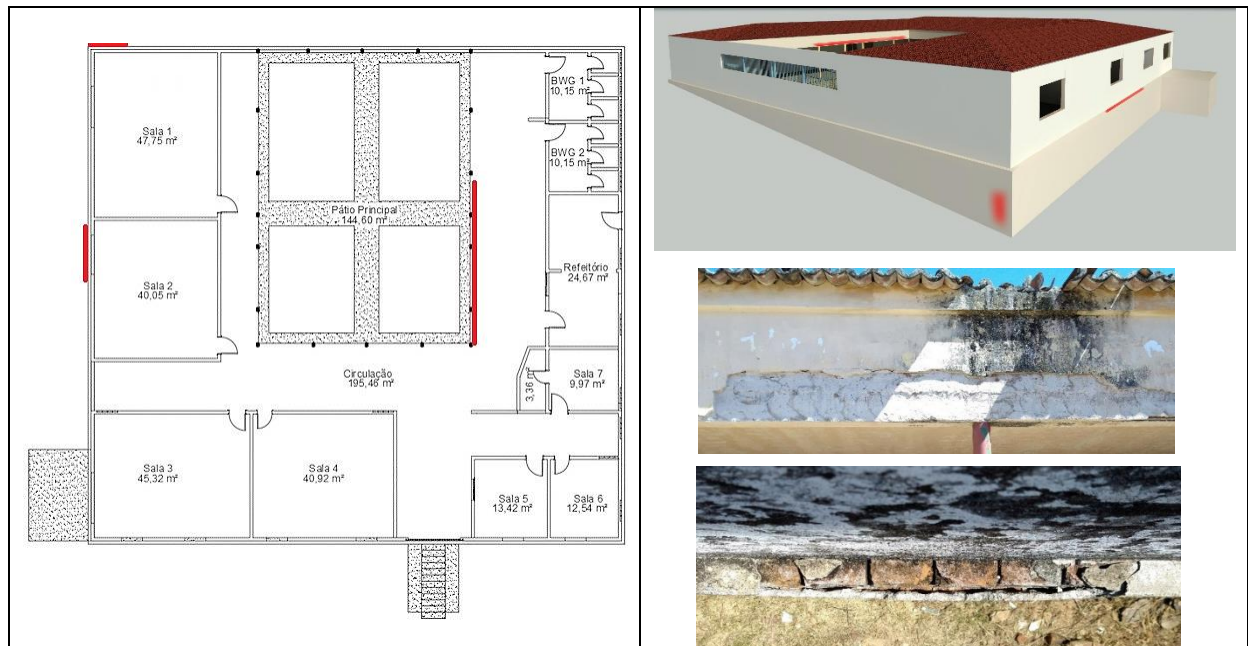
Quadro 5: Localização de deslocamento do revestimento

Na edificação objeto do estudo, foram verificados a ocorrência de 3 pontos em que ocorreram o deslocamento do revestimento, sendo 2 (duas) delas na parte exterior da edificação – entre a junção da alvenaria de vedação e a superestrutura da base; e a outra no cobrimento argamassado sobre viga no pátio central, conforme a Quadro 5.

**Manifestações:** Deslocamento do revestimento pela perda de aderência por retração da argamassa.

**Grau de risco:** Médio - Ocorrência com risco de causar perda parcial do desempenho e da funcionalidade da edificação e degradação precoce.

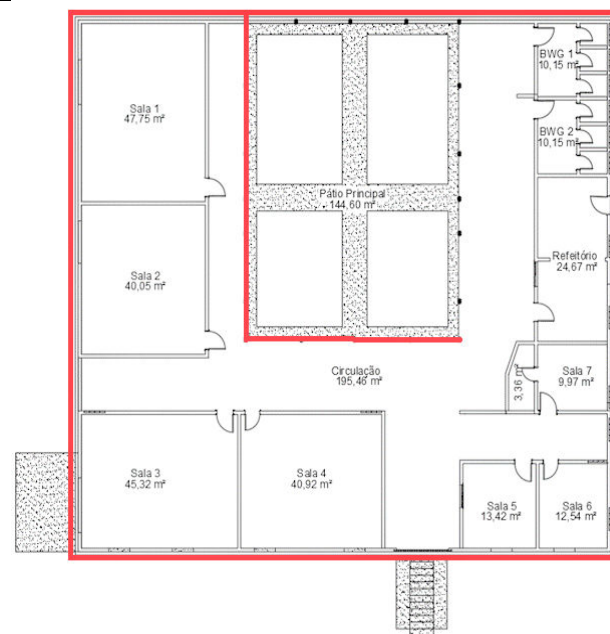
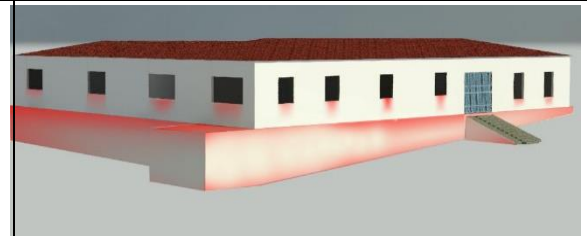
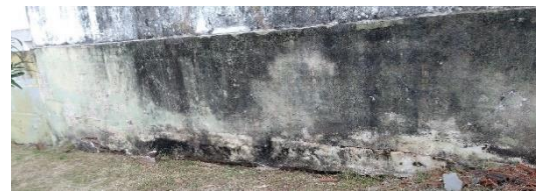
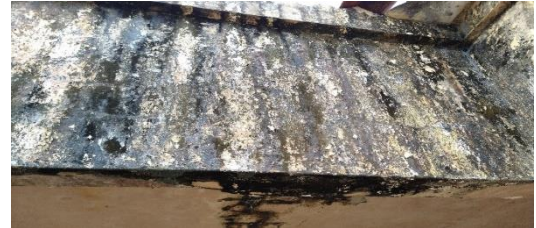
Quadro 6: Localização de mofo/bolor

Na edificação analisada a ocorrência dessa manifestação patológica está presente em quase toda extensão das alvenarias externas, principalmente, nas alvenarias que compõem a subestrutura da base e nas alvenarias de vedação sob as aberturas externas e janelas, Quadro 6.

| <b>Manifestações:</b> Manchas escuras no revestimento. | | | |

continua. A sua ocorrência é perceptível em praticamente toda a edificação e pode ser atribuída a vícios construtivos relacionados a: umidade por ascensão capilar, e infiltração na cobertura e aberturas na alvenaria, pela ausência de pingadeiras, por exemplo.

**Grau de risco:** Crítico, pois pode provocar danos à saúde.

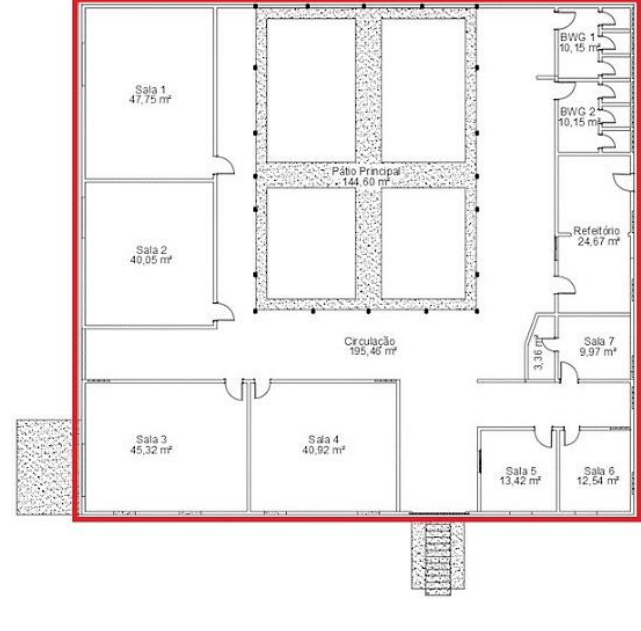
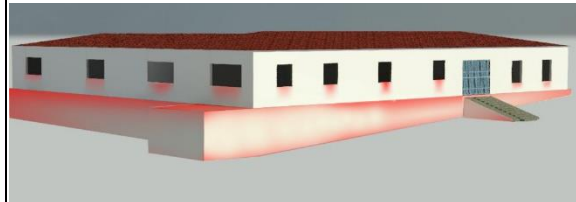
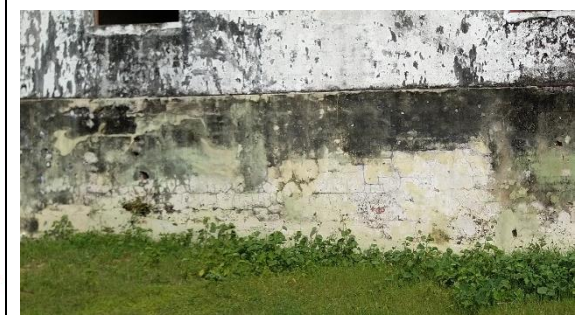
Quadro 7: Localização de fissuras mapeadas por retração higroscópica

De acordo com a inspeção visual realizada foram identificadas, em praticamente toda a extensão das alvenarias externas, a ocorrência de fissuras mapeadas por retração higroscópica. A ocorrência dessa manifestação patológica está fortemente relacionada ao aumento de umidade oriundo de infiltrações no revestimento em decorrência das precipitações pluviométricas, como também, pela ascensão capilar do solo, Quadro 7.

| <b>Manifestações:</b> Fissuras mapeadas | | | |
| <b>Causas:</b> A ocorrência dessa manifestação é oriunda da inexistência de sistemas de impermeabilização eficientes, de modo que o aumento excessivo de umidade, por infiltração no revestimento, na junção entre a alvenaria e base da superestrutura, bem como por ascensão | | | |

capilar, fazem com que ocasione uma expansão no revestimento, e com a posterior diminuição do teor de umidade esta retrai. Sendo assim, as variações dimensionais do revestimento promovem o aparecimento de fissuras mapeadas por movimentações higroscópica.

**Grau de risco:** Médio – Ocorrência com risco de causar perda parcial do desempenho e da funcionalidade da edificação e degradação precoce.

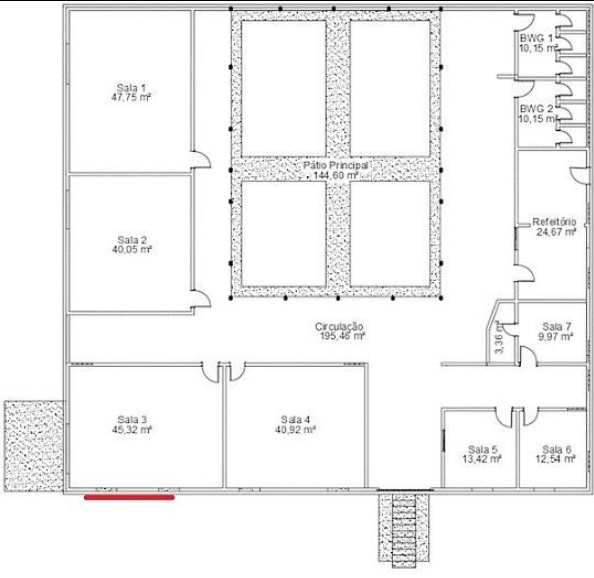
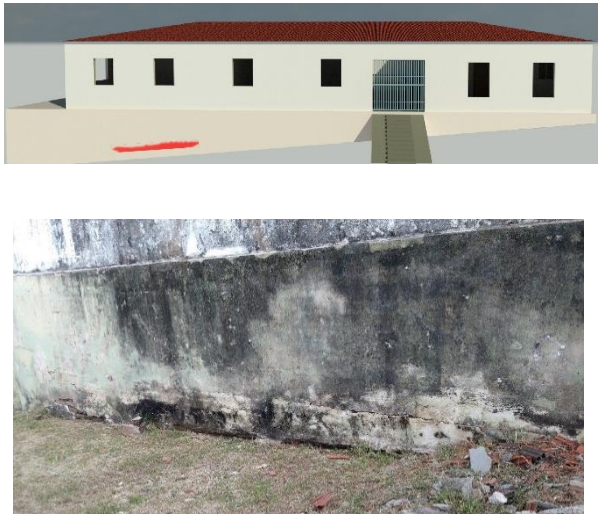
Quadro 8: Localização de fissuras horizontais

De acordo com a inspeção visual realizada foi identificada de forma pontual a ocorrência de uma fissura horizontal, na superestrutura de base, mas especificamente na fachada frontal, conforme a Quadro 8.

(Tomas, 1996) explica que o aparecimento de trincas horizontais que ocorrem na base das alvenarias está geralmente associado com problemas relacionadas com a falta de impermeabilização. De modo que as fiadas inferiores e por consequência sobre maior influência da umidade ascendente por capilaridade, possuem movimentações diferenciadas em relação as camadas superiores

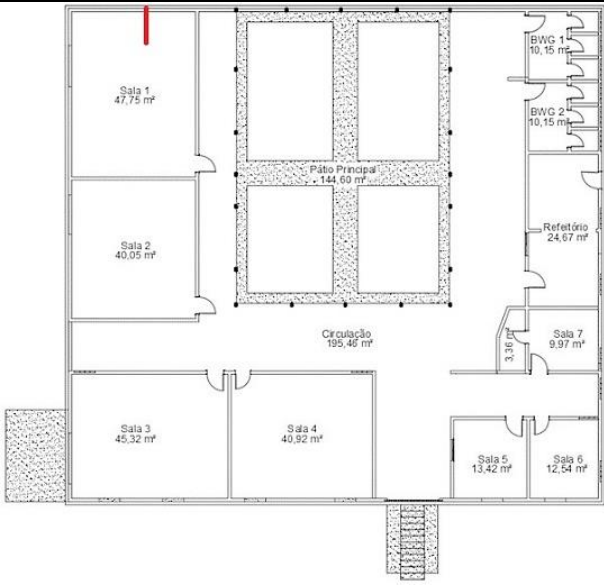
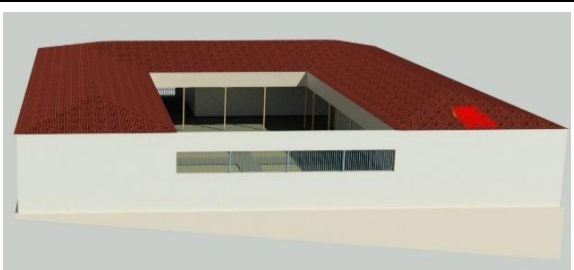
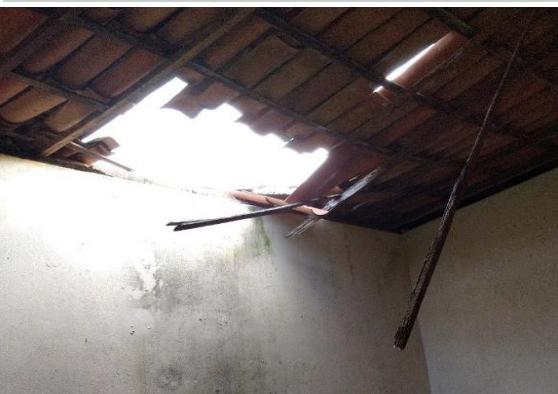
Quadro 9: Localização de elementos comprometidos por cupim

De acordo com a inspeção realizada no sistema de cobertura em tramas de madeira, observa-se, em aspectos globais, elementos estruturais em ótimo estado de conservação, exceto pelo comprometimento pontual de alguns elementos (caibros), que acomete sobre mesmo, a condição severa de deterioração, por ação de cupins, Quadro 9.

| Manifestações: Cupim. | | | |

colônias e causa degradação lenta e contínua, é bastante comum na zona urbana devido a ausência de alimento, por isso esses insetos acabam procurando móveis e estruturas como fonte de celulose.

**Grau de risco:** Médio – Ocorrência com risco de causar perda parcial do desempenho e da funcionalidade da edificação e degradação precoce.

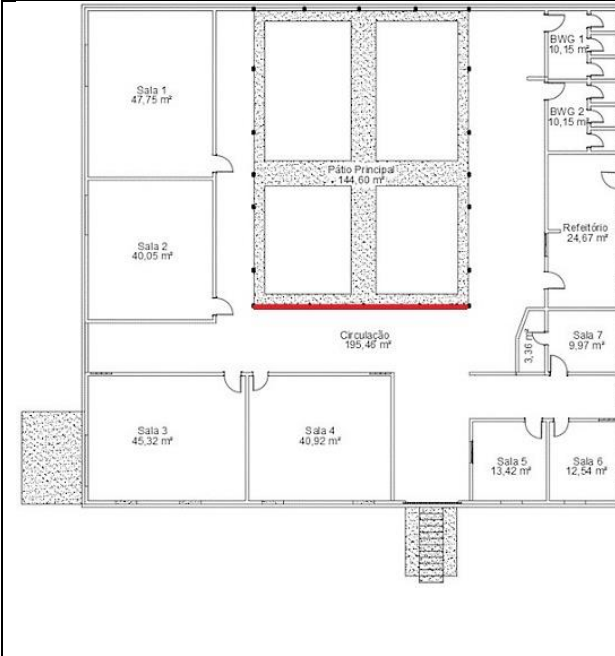
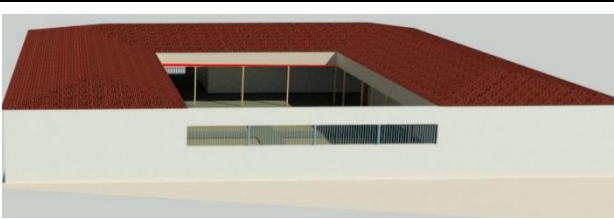
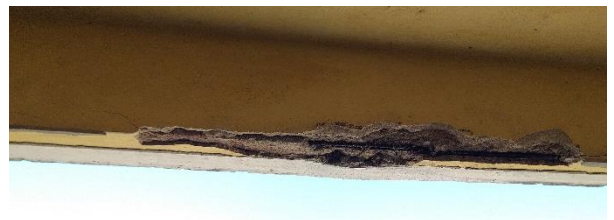
Quadro 11: Localização de desagregação do concreto

A ocorrência dessa manifestação patológica foi verificada sob uma viga no pátio central, conforme ilustra o Quadro 11.

| <b>Manifestação:</b> Processo de degradação do cobrimento do concreto. | | | |
| <b>Causa:</b> Indicativo de infiltração entre os sistemas de cobertura sobre a laje, como: ausência de rufos e escorregamento de telhas, atrelados a execução de um elemento permeável. | | | |
| <b>Grau de risco:</b> Médio – Ocorrência com risco de causar perda parcial do desempenho e da funcionalidade da edificação e degradação precoce. | | | |

| <b>Intervenção:</b> O processo de reparação consiste na remoção do cobrimento deteriorado e recuperação das armaduras em estado avançado de corrosão. | | | |

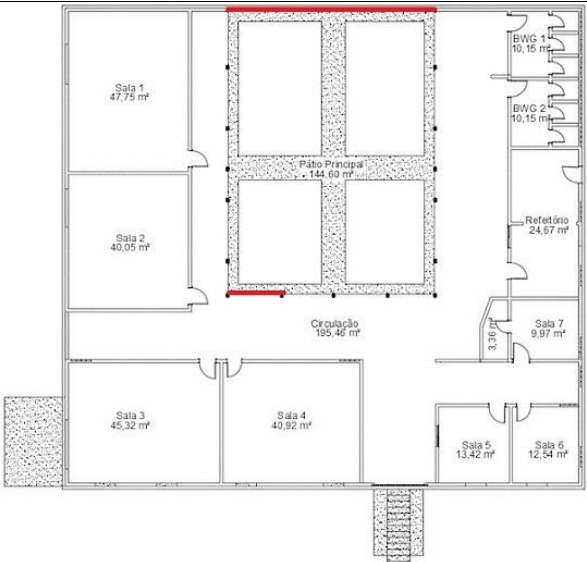
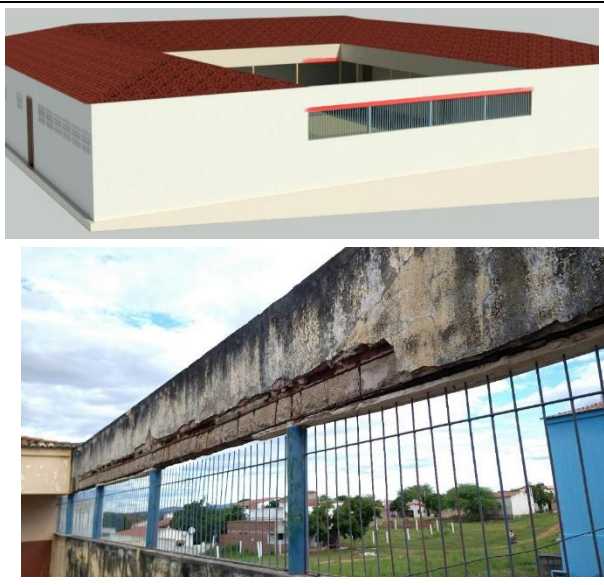
Quadro 12: Localização de Armadura exposta

Na edificação inspecionada foi verificado a ocorrência de corrosão das armaduras em viga de concreto armado, observadas pelo aparecimento de armaduras expostas, Quadro 12.

| <b>Manifestação:</b> Processo de degradação do cobrimento do concreto e corrosão das armaduras | | | |
| <b>Causa:</b> Cobrimento inadequado das armaduras, percolação da água no concreto e a falta de manutenção dessas manifestações enquanto ainda estavam em fases iniciais de fissuração. | | | |

**Grau de risco:** Médio – Ocorrência com risco de causar perda parcial do desempenho e da funcionalidade da edificação e degradação precoce.

| <b>Intervenção:</b> O processo de reparação consiste na remoção do cobrimento deteriorado, e recuperação estrutural. | | | |

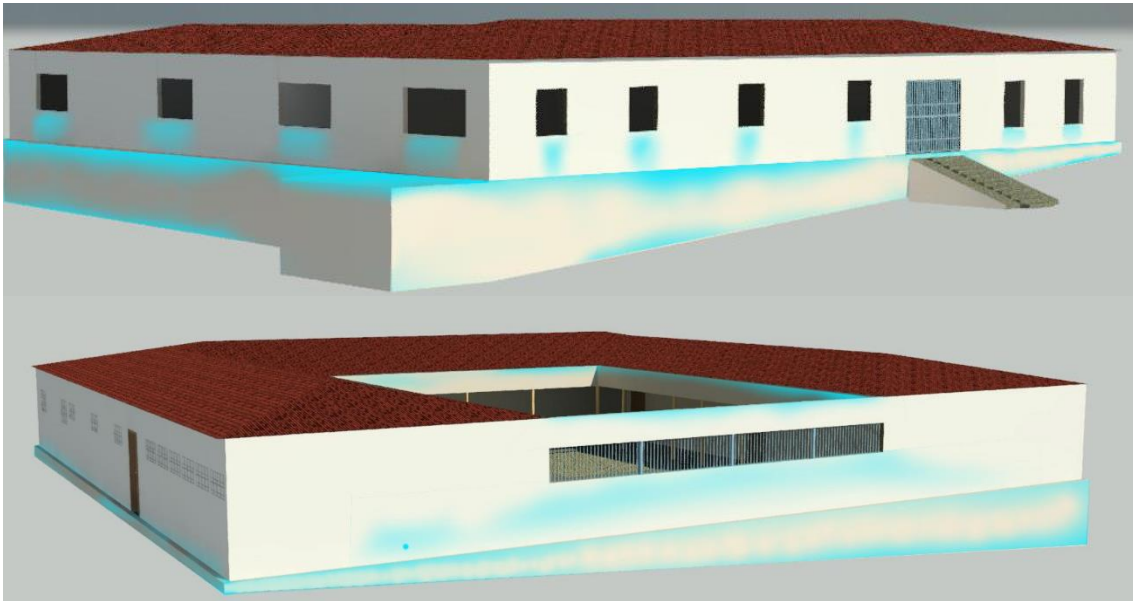
Figura 4: Modelo representativo sobre a ocorrência da umidade na edificação estudada

As infiltrações no revestimento externo, especificamente na parte inferior, como mostra a Figura 4, ocorrem em razão da deficiência de impermeabilização nas fundações, na edificação estudada, resultando um aumento da umidade por ascensão por capilaridade do solo, como também, pela sua ineficiência drenante na junção entre a alvenaria de vedação das paredes externas e base da superestrutura.

Para esse caso é recomendável a substituição de todo o revestimento, dando início a intervenção com tratamento em impermeabilização rígida, procedendo com a remoção do revestimento existente, realização de chapisco – para melhorar a aderência entre o substrato, e aplicação de nova argamassa impermeável – usando aditivo hidrofugante. Para confecção dessas argamassas de revestimento os traços de referência devem obedecer às indicações do fabricante. Considerando a idade da edificação ainda é sugerido a substituição das tubulações hidrossanitários, especificamente no que diz respeito a tubulação de águas cinzas que escoam sobre a própria alvenaria. Como também a instalação de rufos na junção da alvenaria de vedação e base da superestrutura, e pingadeiras nas janelas/ou aberturas externas.
