**ANÁLISE DAS MANIFESTAÇÕES PATOLÓGICAS NAS EDIFICAÇÕES  
HISTÓRICAS DO MUNICÍPIO DE GUADALUPE-PI**

Trabalho de conclusão de curso apresentada a  
Universidade Federal Rural do Semi-Árido  
como requisito para obtenção do título de  
Bacharel em Ciência e Tecnologia.

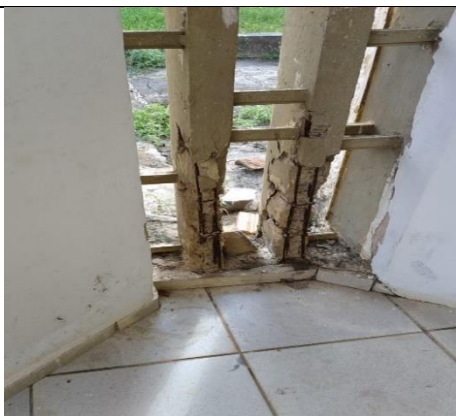
| MANIFESTAÇÕES PATOLÓGICAS | | | G | U | T | PONTUAÇÃO<br>“P” = G x U x T |
|---|---|---|---|---|---|---|
| 1 | <br><b>Figura 7</b> | Corrosão na armadura exposta | 6 | 6 | 6 | 216 |

| Item | Manifestação Patológica | G | U | T | P: G x U x T | Nível de Criticidade |
|---|---|---|---|---|---|---|
| 1 | Corrosão na armadura exposta | 6 | 6 | 6 | 216 | 1º |

A amadura exposta foi o problema que apresentou maior criticidade, de acordo com a matriz GUT. O surgimento dessa anomalia se deu devido a uma redução no cobrimento da armadura, provocando a corrosão e expansão, empurrando a camada de cobrimento expondo assim toda a armadura. De acordo Olivari (2003) a corrosão nas armaduras acontece diretamente na superfície da estrutura, e é uma reação eletroquímica de oxido-redução que vai se distribuindo ao longo de toda estrutura causando perda gradativa da peça. Esse tipo de corrosão compromete toda a estrutura diminuindo a segurança, durabilidade e vida útil da edificação. Isso ocorre na maioria das vezes por falta de manutenção periódicas na edificação.

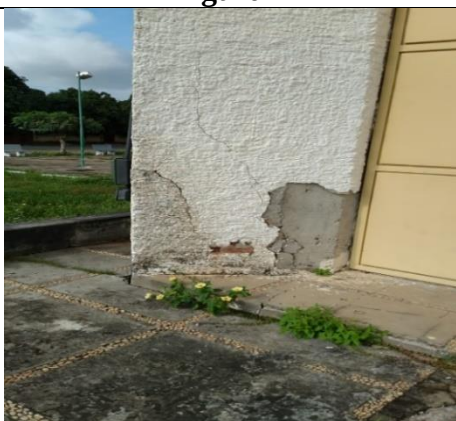
| MANIFESTAÇÕES PATOLÓGICAS | | | G | U | T | PONTUAÇÃO<br>“P” = G x U x T |
|---|---|---|---|---|---|---|
| 2 | <br><b>Figura 8</b> | Desplacamento | 3 | 3 | 6 | 54 |

Com um nível mais brando da intervenção, aparece o deslocamento e a fissura. o deslocamento surgiu devido à perda de aderência e por exposição a um gradiente de temperatura. Para Pinto (2013), as manifestações patológicas de deslocamento ocorrem devido a vários fatores: chuva, vento e variação de temperatura acarretam a falha do desempenho que se caracteriza por perda de aderência.

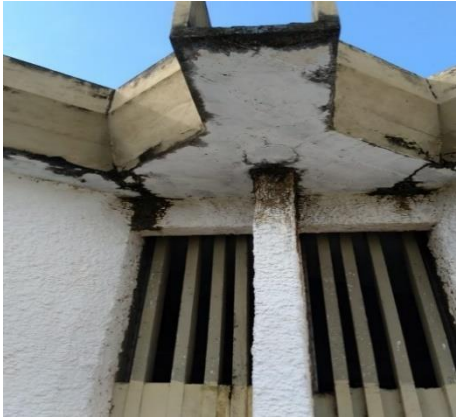
| 3 | <p><b>Figura 9</b></p> | Manchas/Bolor | 3 | 6 | 6 | 108 |

No nível intermediário da criticidade, ficaram as manchas de umidade/bolor. Essas manifestações se dão pelo excesso de umidade causados por infiltrações e agentes externos como água das chuvas. Segundo Andrade (1997), as estruturas estão sujeitas a variações de fatores como a umidade e a temperatura, e que isso pode acontecer após uma chuva.

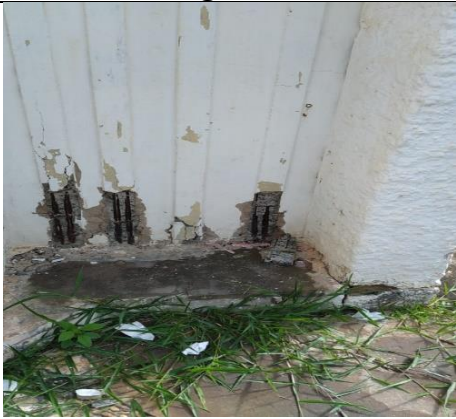
| 4 | <p><b>Figura 10</b></p> | Corrosão na armadura | 6 | 6 | 6 | 216 |

| 4 | Corrosão na armadura exposta | 6 | 6 | 6 | 216 | 2° |

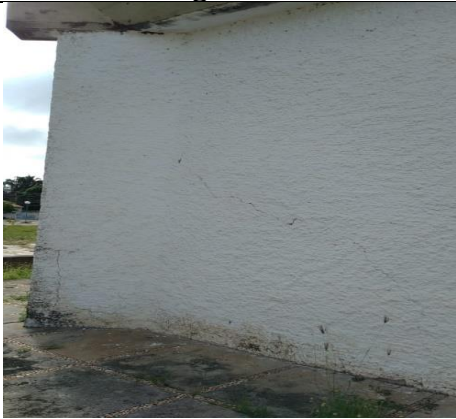
| 5 | <p><b>Figura 11</b></p> | Fissura | 3 | 3 | 6 | 54 |

| 5 | Fissuras | 3 | 3 | 6 | 54 | 6° |

Quanto as fissuras presentes nas edificações, podem ter sido originadas pela deformação térmica, exerce de cargas sobre elemento e também por retração da argamassa. Em alvenaria pouco carregadas, a expansão diferenciada entre fiadas de

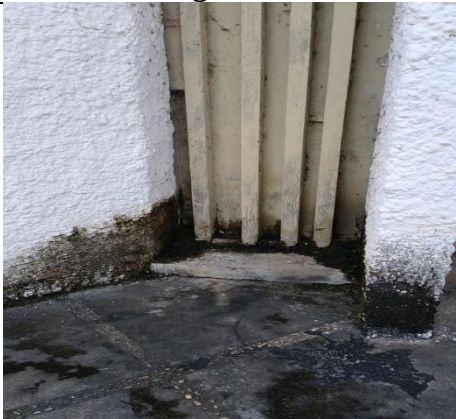
| 6 | <p><b>Figura 12</b></p> | Manchas/Bolor | 3 | 6 | 6 | 108 |

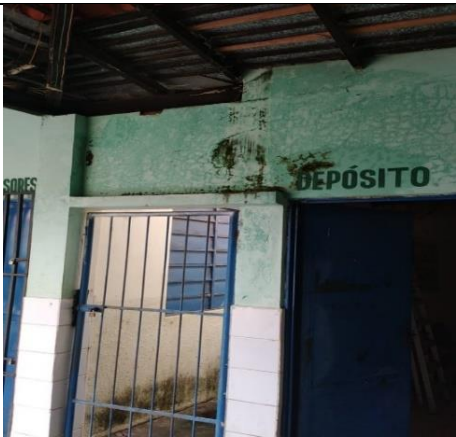
| MANIFESTAÇÕES PATOLÓGICAS | | | G | U | T | PONTUAÇÃO<br>“P” = G x U x T |
|---|---|---|---|---|---|---|
| 1 | <p><b>Figura 13</b></p> | Manchas/Bolor | 3 | 6 | 6 | 108 |

Outros problemas encontrados na unidade escolar João Pinheiro estão relacionados a umidade, são manchas provenientes de infiltrações. Quanto a criticidade eles se classificam em um nível intermediário. Segundo Sousa (2008), esses problemas oriundos de umidade quando surgem nas edificações, sempre trazem um grande desconforto e degradam a construção rapidamente, sendo as soluções caras. Além disso geram preocupação aos usuários devidos à questão estética.

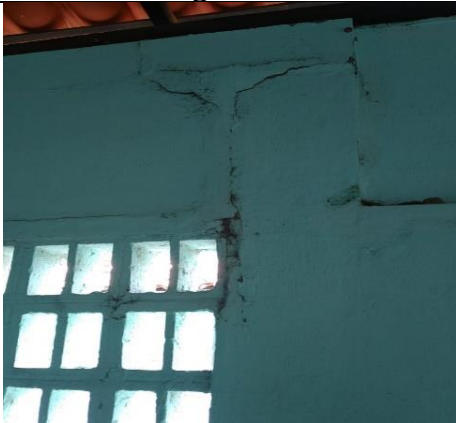
| MANIFESTAÇÕES PATOLÓGICAS | | | G | U | T | PONTUAÇÃO<br>“P” = G x U x T |
|---|---|---|---|---|---|---|
| 2 | <p><b>Figura 14</b></p> | Fissura | 6 | 3 | 6 | 108 |

| Item | Manifestação Patológica | G | U | T | P: G x U x T | Nível de Criticidade |
|---|---|---|---|---|---|---|
| 2 | Fissura | 6 | 3 | 6 | 108 | 3º |

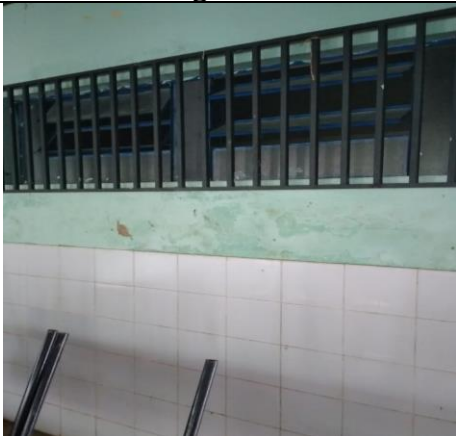
| MANIFESTAÇÕES PATOLÓGICAS | | | G | U | T | PONTUAÇÃO<br>“P” = G x U x T |
|---|---|---|---|---|---|---|
| 3 | <p><b>Figura 15</b></p> | Manchas/Bolor | 6 | 3 | 6 | 108 |

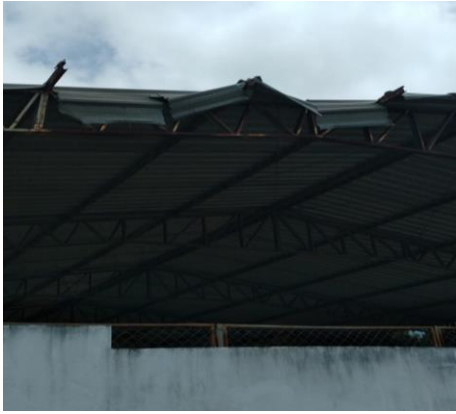
| 4 | <p><b>Figura 16</b></p> | Corrosão na armadura | 6 | 6 | 8 | 288 |

| Item | Manifestação Patológica | G | U | T | P: G x U x T | Nível de Criticidade |
|---|---|---|---|---|---|---|
| 4 | Corrosão na estrutura metálica | 6 | 6 | 8 | 288 | 1º |

A corrosão da estrutura metálica no teto do ginásio poliesportivo da Unidade Escolar João Pinheiro (Figura 16) aparece como a maior criticidade. Este problema da oxidação da estrutura é um tipo de deterioração grave, se não cuidada urgentemente pode avançar para um dano pior, inclusive a inutilização do espaço. Ela acontece devido ao contato com o CO<sub>2</sub> ambiente e umidade fazendo com que a oxidação aconteça de forma constante, além da falta de manutenção periódica na estrutura.

Na unidade escolar João pinheiro a região mais crítica encontra-se na cobertura do ginásio poliesportivo, a corrosão na estrutura metálica está bem acentuada provocando altos riscos de acidentes aos usuários. Devem serem tomadas medidas urgentes para reparação do caso. Essa e outras manifestações presentes na edificação como manchas causadas pela umidade e fissuras originadas pelo excesso de cargas diminuem a vida útil do edifício.
