# Investigação de Defeitos e Degradação em Sistemas Fotovoltaicos Através de Termografia e Inspeção Visual

**Palavras-chave:** Degradação; Hotspot; Termografia; Sistemas Fotovoltaicos

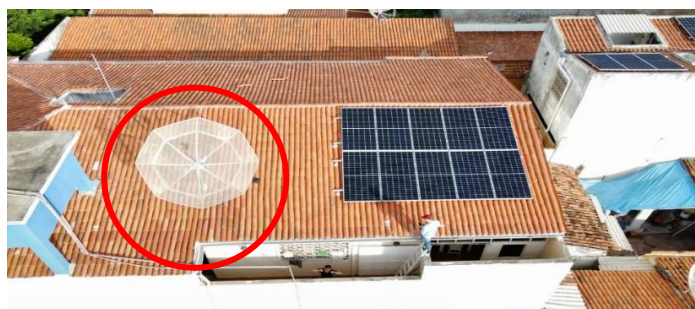
Analisando os aspectos físicos, o sistema apresenta boa condição dos módulos, não apresentando riscos, marcas ou até mesmo trincas ao vidro temperado. No entanto foi possível observar pela imagem da Figura 7 uma antena receptora de sinal instalada próximo ao local de instalação dos módulos, ao longo do dia o objeto gera sombreamento parcial nos módulos. O sombreamento parcial afeta a potência gerada pelo sistema e ainda possibilita o surgimento de *hotspots*. Ainda foi observada uma grossa camada de sujeira na superfície dos módulos. O sistema está localizado em uma região de clima semiárido, desta forma a participação das chuvas não é suficiente para garantir a limpeza dos módulos. Vale ressaltar que este sistema está localizado em uma residência de 3 andares, a uma altura de mais de 10 metros em relação ao nível da calçada, o que dificulta a realização da limpeza dos módulos.

FIGURA 7. Vista superior do sistema FV 1.

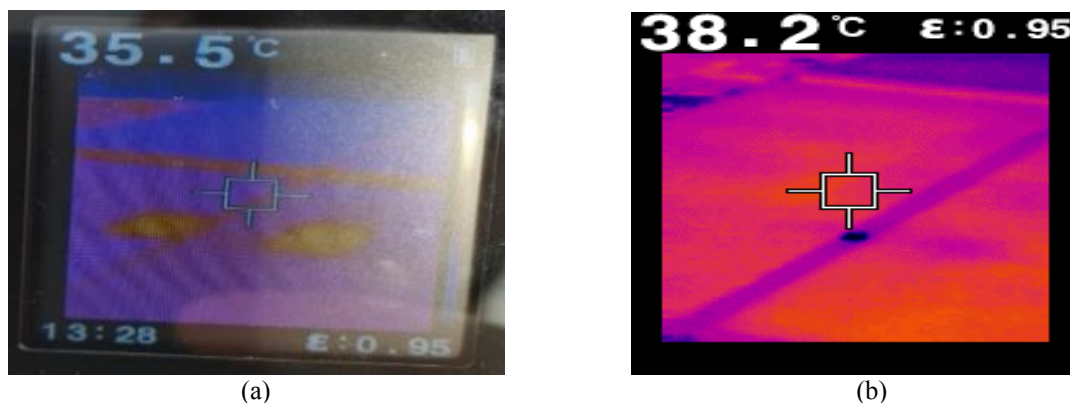
Em relação a análise termográfica dos módulos, foi possível averiguar que o sistema apresenta alguns *hotspots* como ilustrado pela Figura 8 (a), foi evidenciado os instaladores andando por cima dos painéis e arremessando ferramentas em sua superfície e possivelmente a má preservação dos módulos em sua instalação, no entanto esses fatores não foram motivos causadores desses problemas em específico. O que demonstra uma evidência clara dos pontos quentes é a decorrência do sombreamento parcial provocado pela antena.

Após um espaço de tempo de aproximadamente 30 dias aconteceu uma nova avaliação termográfica ao local dos módulos defeituosos e foi constatado que os *hotspots* encontrados anteriormente desapareceram, isso determina que eram apenas danos temporários, causados provavelmente por algum curto na célula como demonstrado na Figura 8 (b)

A imagem da Figura 8 (a) não está com a mira focalizada no local em específico do ponto quente, mostrando estar com uma temperatura mais amena que a da Figura 8 (b), no entanto é nitidamente possível identificar a existência do hotspot analisando a variação do espectro da temperatura.

FIGURA 8. (a) Captura de *hotspots* dos módulos a partir da câmera termográfica; (b) Imagem térmica do desaparecimento dos *hotspots*.

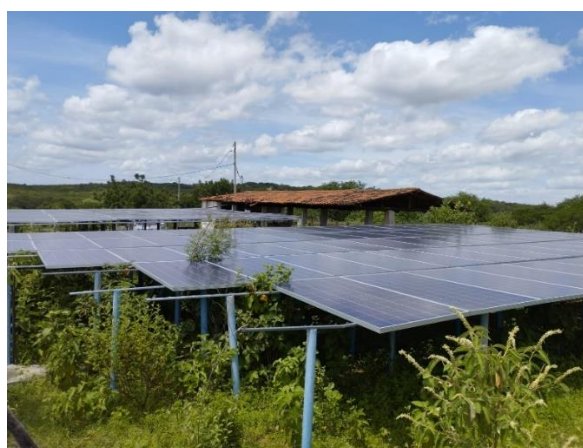
A princípio, em uma breve inspeção visual, foi nítido constatar os danos causados aos anos de instalação em uma zona rural. O sistema fotovoltaico sofre pela falta de manutenção no local onde está instalado. O crescimento da vegetação provoca sombreamento nos módulos como é possível observar na Figura 9. Além disso, ainda pode ser observado uma grande quantidade de sujeira acumulada sobre os painéis.

FIGURA 9. Sistema FV 2

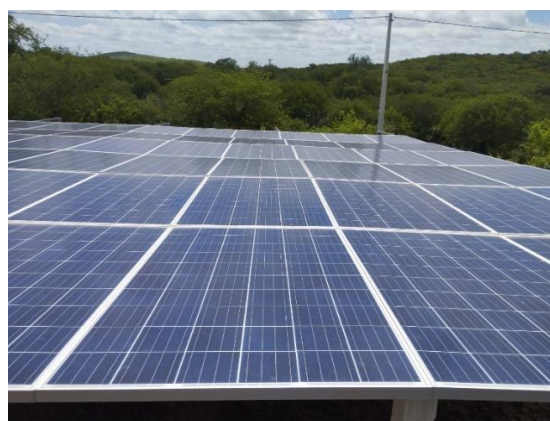
Outro ponto relevante é a deformação que alguns módulos se apresentam. Essa deformação pode ser oriunda da estrutura inadequada ou decorrência do módulo FV ter sido submetido a grandes variações de temperatura, que acarreta em problemas de dilatação do material dos módulos FV. Na Figura 10 é possível observar uma deformação e desalinhamento dos módulos FV se comparados com sua montagem original.

FIGURA 10. Deformação de módulos fotovoltaicos.

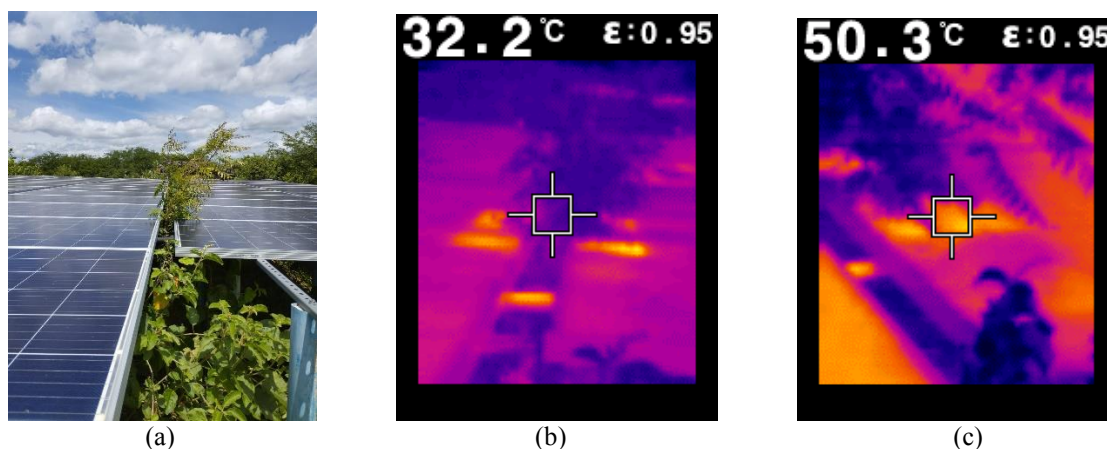
Ao realizar a de análise termográfica da usina é possível observar que o sistema apresenta *hotspots* por toda a sua extensão em decorrência de sombreamentos e até mesmo maus cuidados, podendo ter sido ocasionado até mesmo por animais que venham a subir nos painéis. No entanto a evidência mais nítida para o surgimento dos *hotspots* é o sombreamento parcial causado pela vegetação que cresce nos espaços entre os painéis e fazendo com que o sistema venha a perder eficiência em sua geração.

FIGURA 11. (a) Imagem real da vegetação crescente entre os módulos; (b) Imagem térmica do modulo sombreado; (c) Temperatura da célula que sofre o aquecimento.

A temperatura em algumas regiões é de aproximadamente mais de 50 °C como demonstra a Figura 11(c). Em alguns casos estes pontos quentes podem ser temporários, desaparecendo quando o sombreamento parcial é eliminado. Para avaliar se o ponto quente observado neste caso seria temporário ou permanente, a vegetação que causava o sombreamento foi retirada e realizada uma nova análise termográfica, ilustrada na Figura 12.

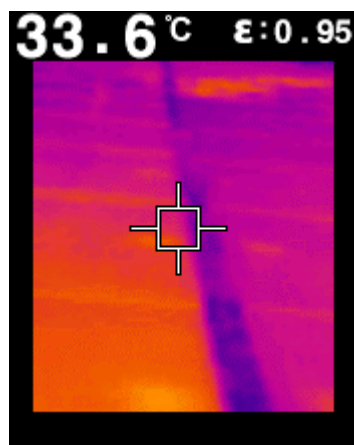
FIGURA 12. Imagem termográfica da célula após a retirada do sombreamento.

Analizando a Figura 12, é possível observar que, com a eliminação do sombreamento parcial, o módulo fotovoltaico não apresentou mais o *hotspot*. Isto comprova que sistemas com defeitos temporários podem ser avaliados e estudados para uma readaptação com fins eliminar defeitos e restabelecer a capacidade de geração de planta.

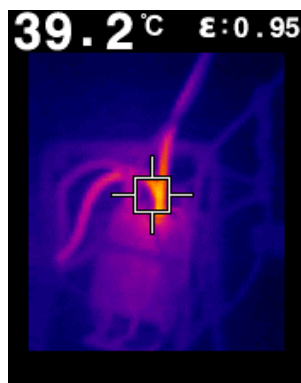
Ainda realizando as avaliações termográficas em relação ao sistema, foi possível observar um ponto quente no disjuntor localizado no quadro de energia CA conectado ao inversor. Tal problema pode ser desencadeado por uma fuga de corrente, causado por folgas, danos dos componentes de proteção ligados ao inversor e limitação de parâmetros de análise do sistema como exemplificado na Figura 13.

FIGURA 13. Ponto quente do disjuntor conecta ao sistema de geração.

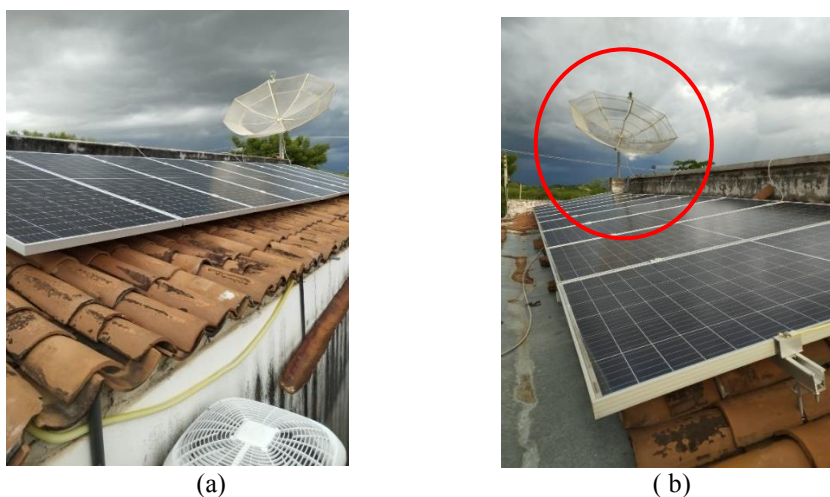
Em uma primeira visita ao sistema FV 3 para realização da vistoria foi uma boa preservação da condição física dos painéis, não sendo encontrado rachaduras, trincas ou qualquer outra degradação que venha a atrapalhar o potencial de geração. É possível observar uma antena receptora de sinal que poderia afetar o sistema com sombreamento, como ilustrado na Figura 14. Entretanto a projeção da sombra ocasionada pela antena não se desloca em direção da instalação dos painéis. Os módulos não apresentam uma deposição de sujeira devido a periódica manutenção de limpeza preventiva, fazendo com que o sistema apresente uma boa condição de geração.

FIGURA 14. (a) Instalação dos módulos para lado a do telhado; (b) Instalação dos módulos para lado b do telhado.

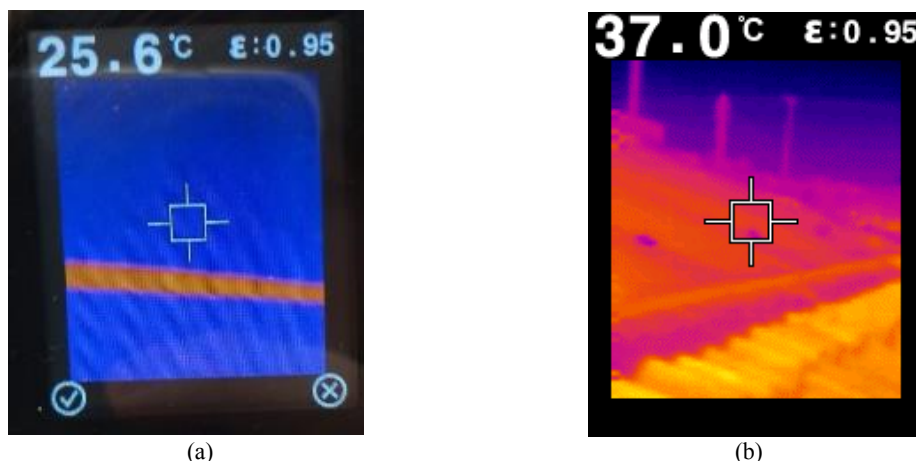
Para análise de pontos quentes foi utilizado a termografia, como demonstrado na figura 15. Em geral, não foram encontrados variações de temperatura ou pontos quentes ao longo da extensão dos módulos FV, demonstrando que a manutenção preventiva do sistema é de total importância para manter uma boa saúde do sistema de geração.

FIGURA 15. (a) Análise termográfica do Sistema FV 3; (b) Captura térmica dos módulos após reanálise

Após um período de 1 mês da primeira visita foi realizado mais uma análise para comprovação dos dados. Neste momento foi identificado uma camada de sujeira sobre os módulos, no entanto não foi identificado o aparecimento de *hotspots* de temperatura nas células. O acúmulo de poeira sobre os módulos, consequentemente ocasionando uma redução de geração total do sistema.
