**ESTUDO DAS PATOLOGIAS EM EDIFICAÇÕES DA UNIVERSIDADE FEDERAL  
RURAL DO SEMI-ÁRIDO CAMPUS MOSSORÓ-RN**

Monografia apresentada a Universidade Federal Rural do Semi-Árido como requisito parcial para obtenção do título de Bacharel em Ciências e Tecnologia.

A474e    Alves, Davi Wesley Moreira.  
            Estudo das patologias em edificações da  
            Universidade Federal Rural do Semi-Árido campus  
            Mossoró-RN / Davi Wesley Moreira Alves. - 2018.  
            37 f. : il.

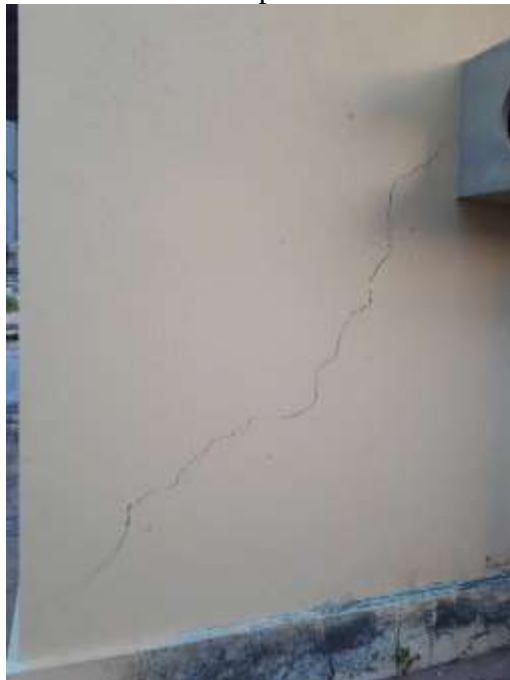
Figura 06 – Alvenaria com trinca inclinada no prédio do DCAT Anexo II.

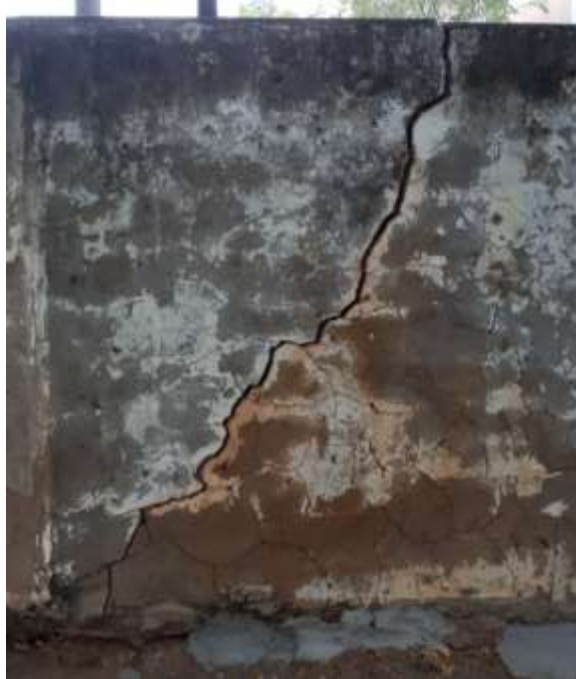
Figura 07 – Rachadura em calçada de concreto em frente ao prédio do DCV.

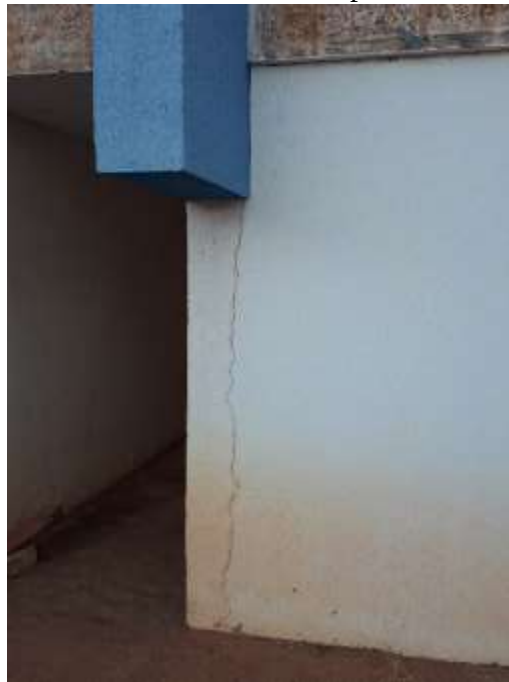
Figura 08 – Alvenaria externa com fissura vertical no prédio central, lado Oeste.

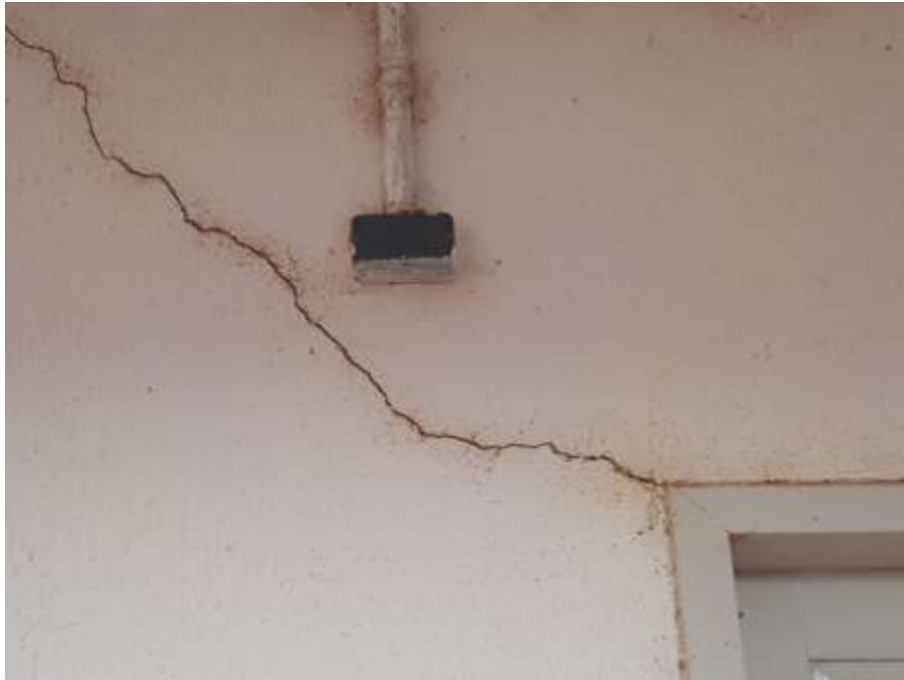
Figura 09 – Trinca inclinada em esquadria do prédio central, lado Oeste.

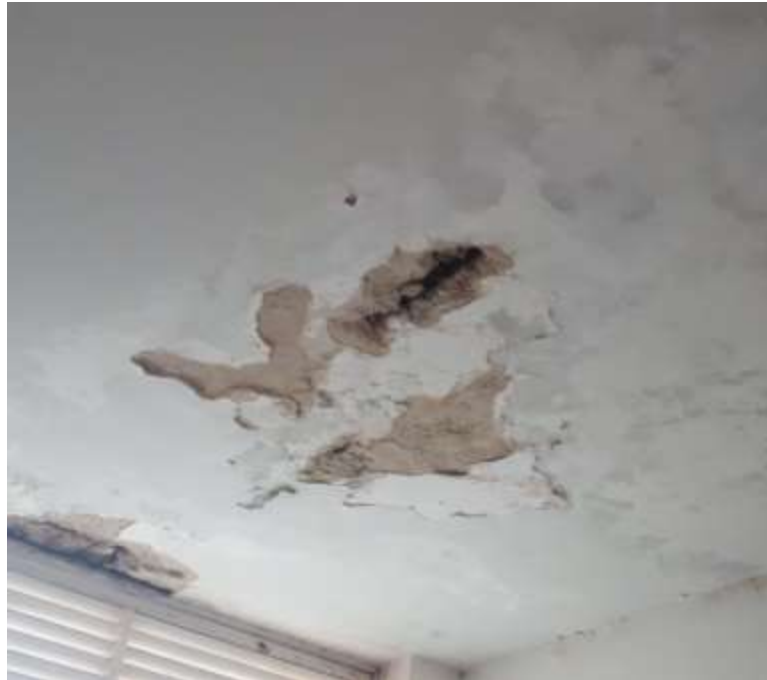
Figura 10 – Corrosão e bolor em laje no banheiro masculino do prédio central, lado Oeste.

A figura 10 ilustra a existência de bolor e manchas que deve-se principalmente a umidade contida no meio, por se tratar de um banheiro ou também a ocorrência de alguma infiltração por parte das instalações hidrosanitárias. Essa mesma umidade pode ser a responsável por ocasionar o desgaste do concreto expondo a armadura da estrutura a humidade e gás carbônico ou conter a presença de cloretos em sua composição de modo que em contato com a armadura por tempo suficiente ocasionou a oxidação.

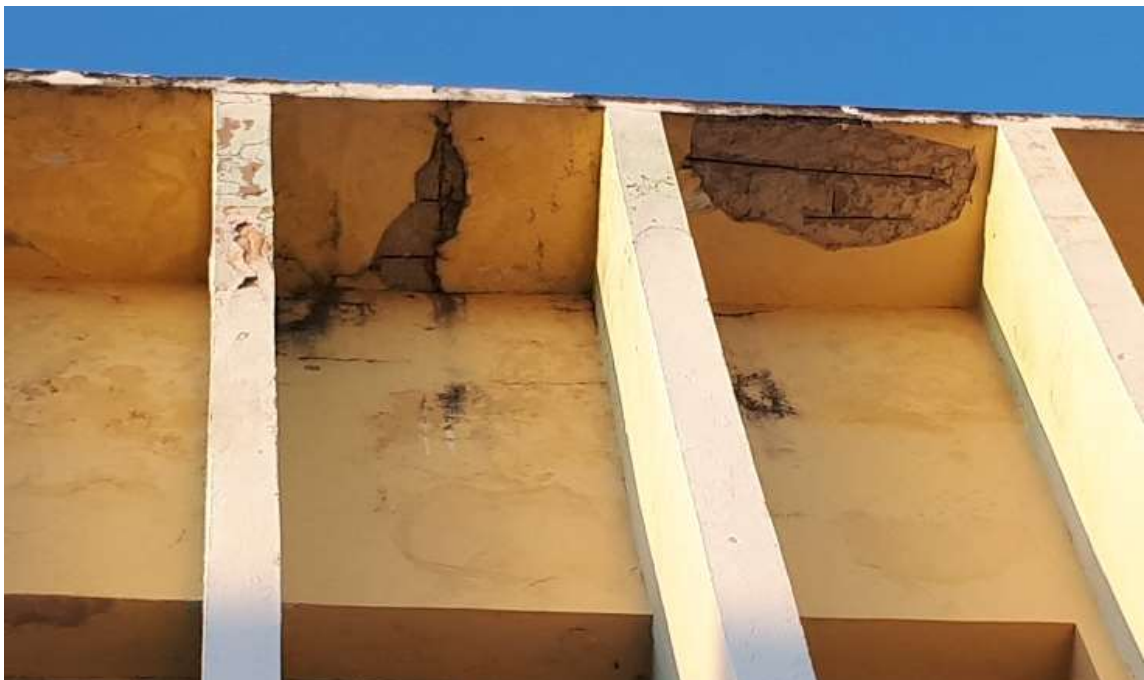
Figura 11 – Corrosão em armadura e desagregação do concreto em laje do prédio DCV - Fitossanidade.

Já para os casos ilustrados nas figuras 11 e 12 temos um caso semelhantes, mas com a umidade proveniente de situações diferentes. Para a imagem 11 a umidade provavelmente pode ter decorrido de intempéries enquanto que para a 12 uma fissura no tranco do pilar pode ter transmitido a umidade por capilaridade provocando a expansão do material do aço, em decorrência da corrosão, e expulsa o recobrimento.

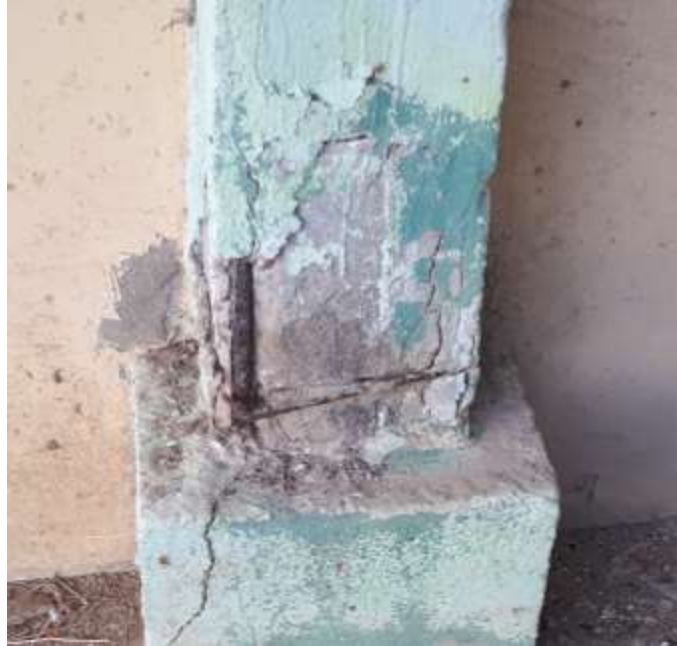
Figura 12 – Corrosão de armadura e desagregação do concreto em pilar da edificação do CA de Agronomia e Veterinária.

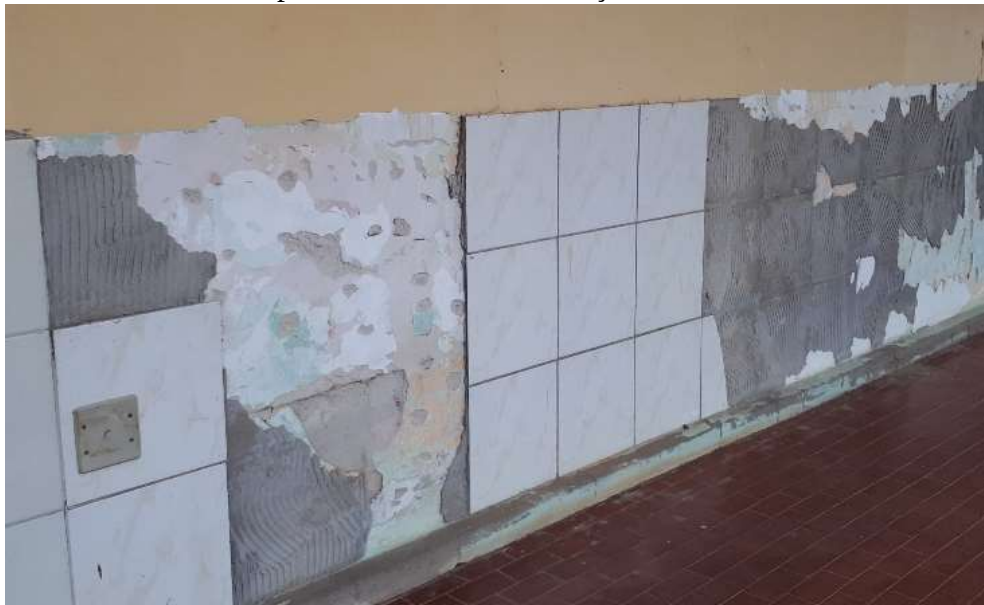
As manifestações patológicas presentes nas figuras 13, 14 e 15 são originadas por erros de procedimento construtivo e materiais inadequados. Esse tipo de patologia é facilmente corrigido por atividades de manutenção.

Figura 13 – Deslocamento de placa cerâmica na edificação do DCAT – Anexo I.

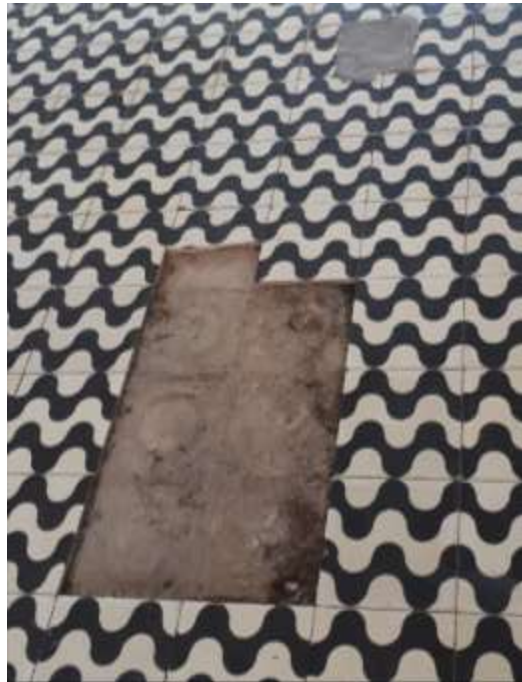
Figura 14 – Deslocamento de piso cerâmico no prédio central na área de circulação, lado Oeste.

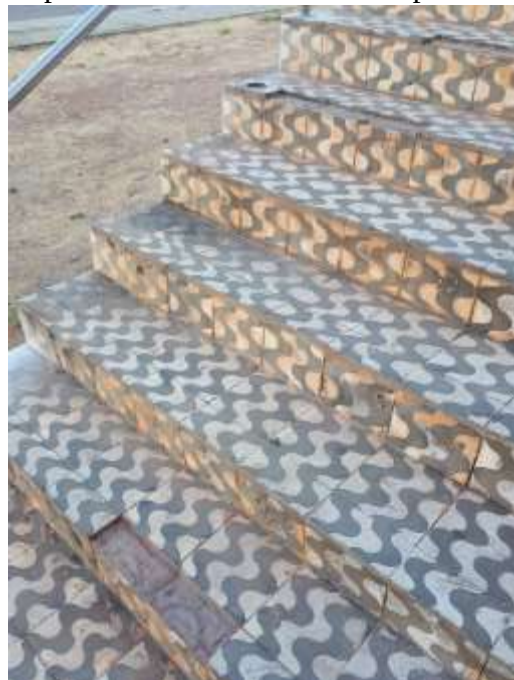
Figura 15 – Deslocamento de piso cerâmico em escada do prédio central, lado Oeste.

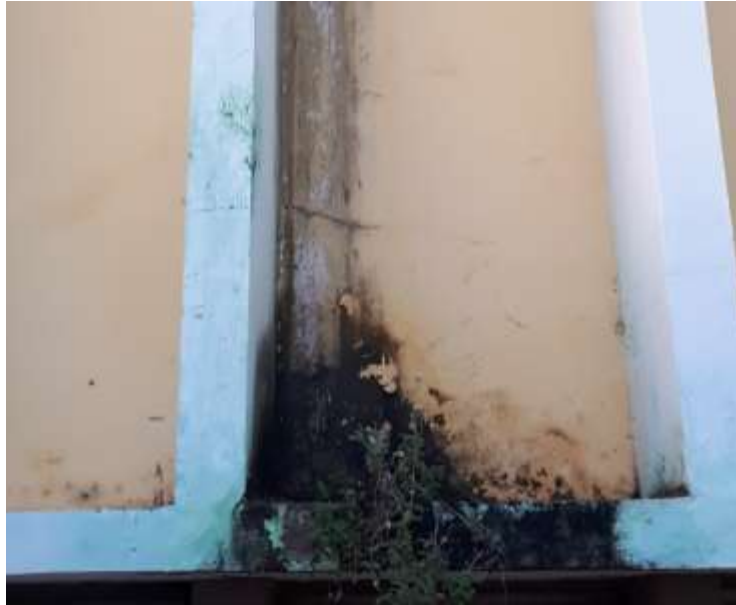
Figura 16 – Infiltração, bolor e cobertura vegetal em alvenaria externa do prédio do DCV – Fitossanidade.

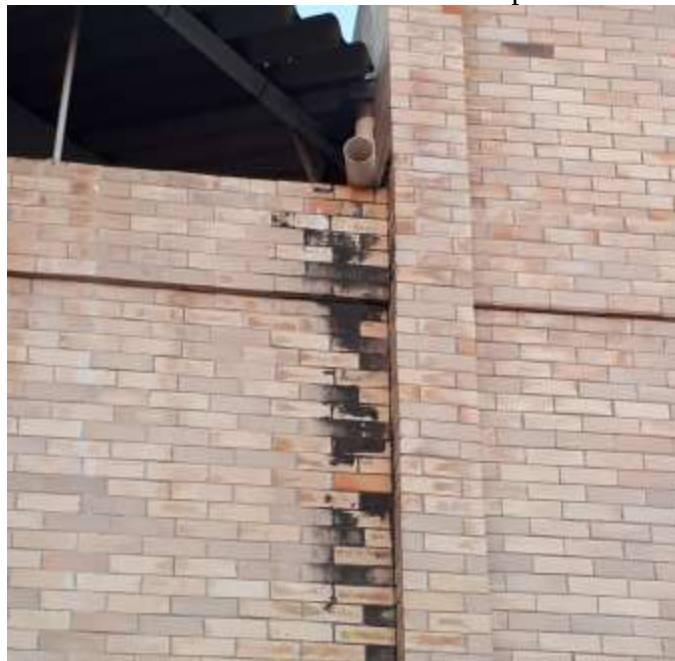
Figura 17 – Bolor e manchas em revestimento externo da capela Católica.

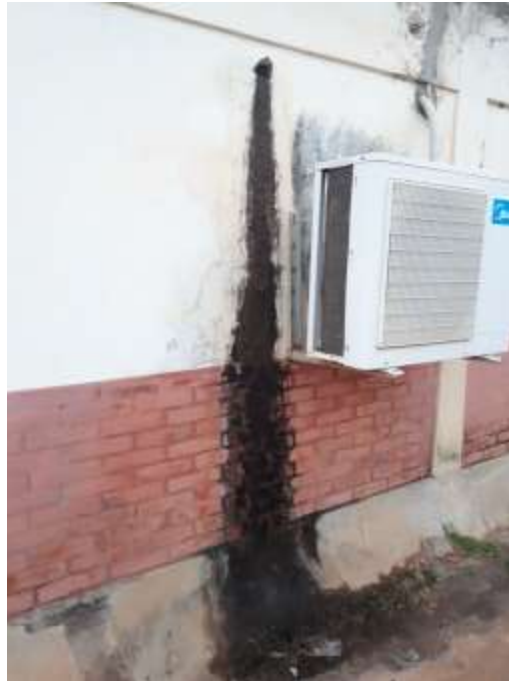
Figura 18 – Bolor em estado acentuado em alvenaria externa do Laboratório de Histologia.

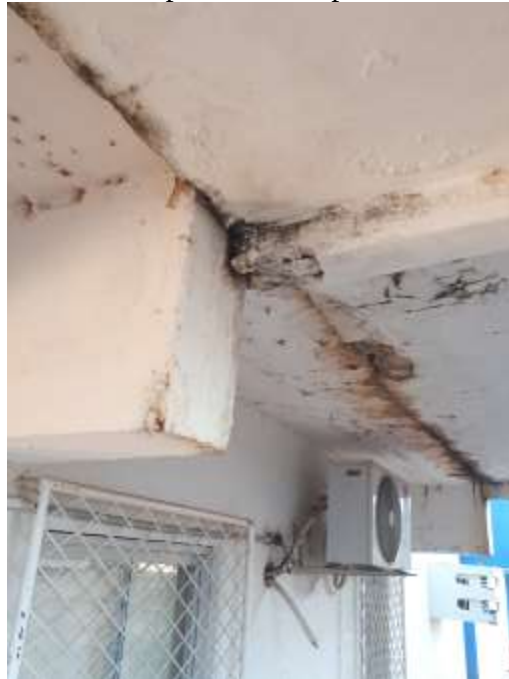
Figura 19 – Manchas e bolor abaixo da passarela do prédio central, lado Oeste.
