**ESTUDO DAS CONDIÇÕES GERAIS DA BARRAGEM ARMANDO RIBEIRO  
GONÇALVES**

ANGICOS-RN  
2020

Monografia apresentada à Universidade Federal Rural do Semi-árido – UFERSA, Campus Angicos, para obtenção do título de Bacharelado em Ciência e Tecnologia.

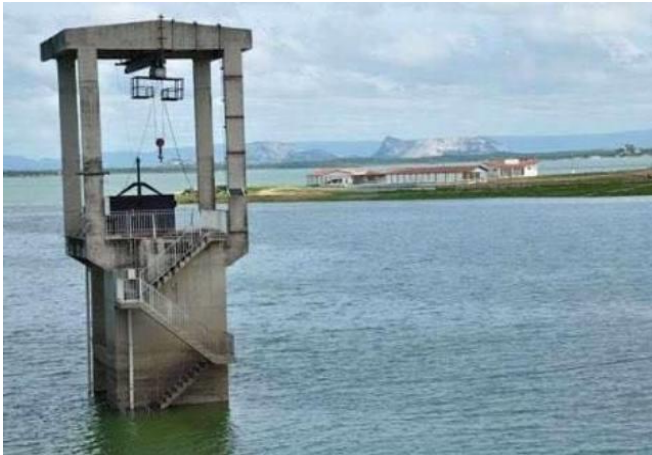
Figura 27: Nível do reservatório em 2011

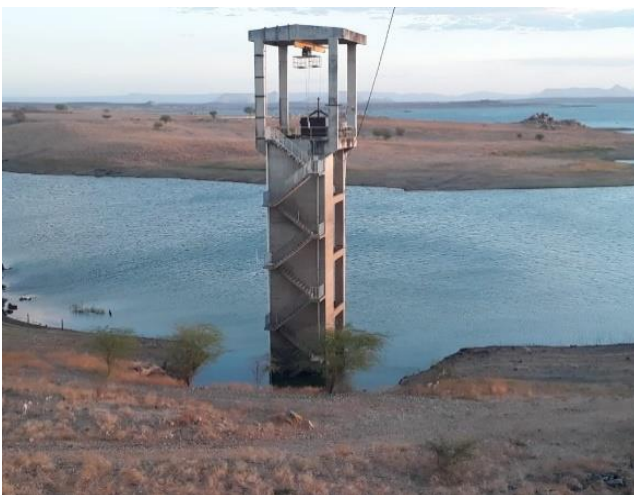
Figura 28: Nível do reservatório em 2020

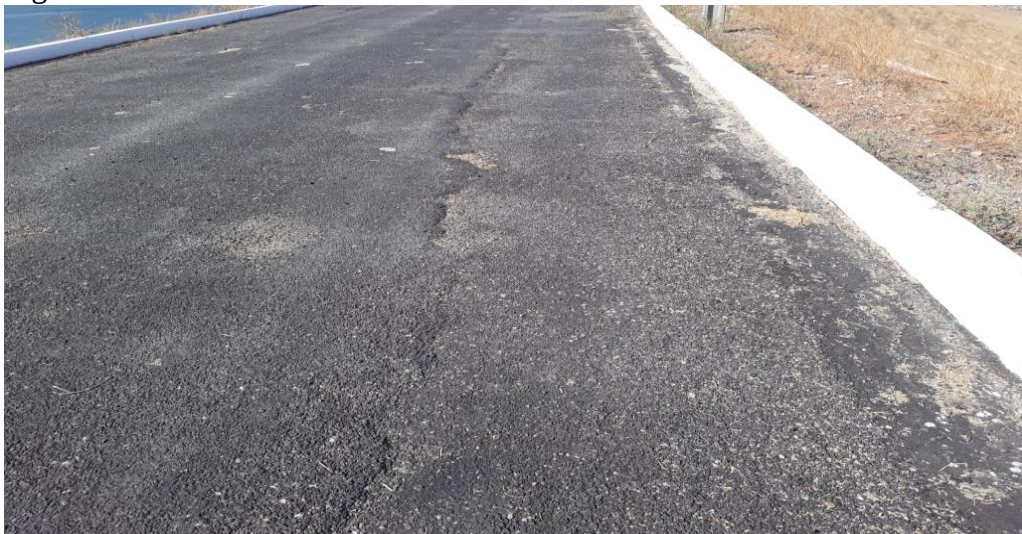
Figura 29: Malha asfáltica com falhas.

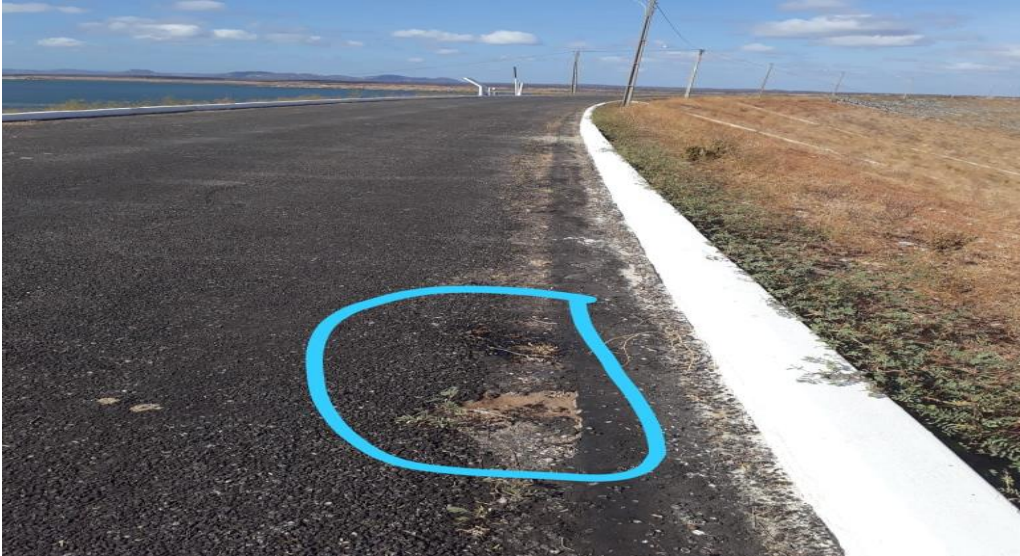
Figura 30 - Buracos na malha asfáltica

Fatores que podem acarretar esse tipo de problema é o intenso fluxo de veículos na malha asfáltica, se o material usado na pavimentação não atender as especificações técnicas, ou o projeto não for executado satisfatoriamente, esse tipo de problema acontece.

Segundo o Manual e Inspeção de Barragens (2002), a causa desse tipo de manifestação pode estar relacionada também com a escavação de animais, a presença de furos no conduto da tomada d'água causando assim erosão do material da barragem, como também devido a infiltração causando a erosão interna ou *piping*.

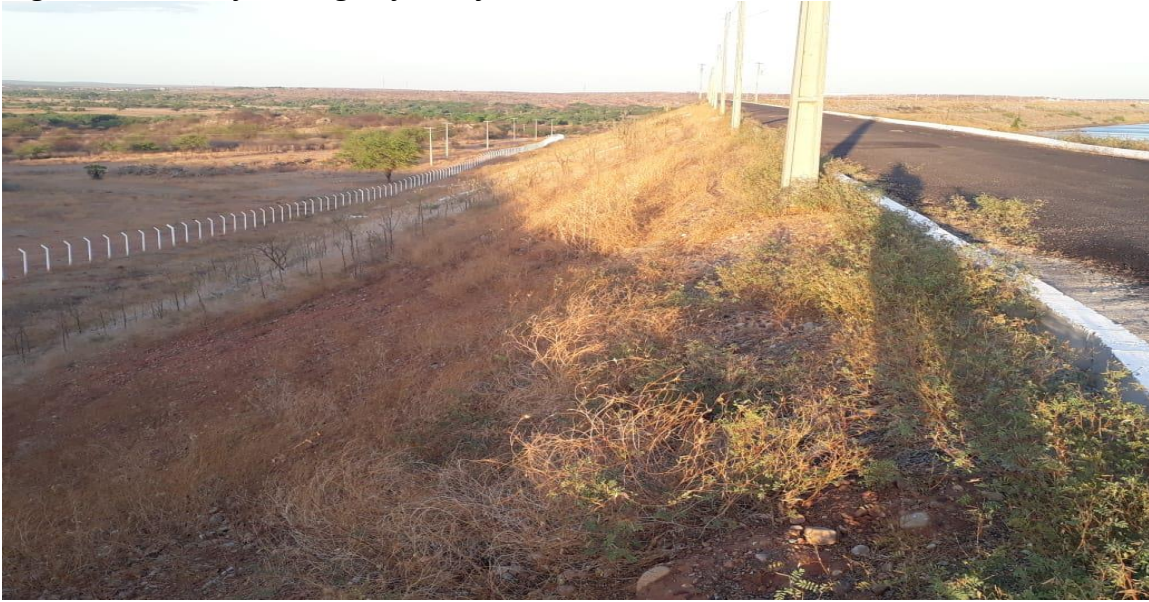
Figura 31: Presença de vegetação na jusante

Esse tipo de manifestação ocorre devido à falta de manutenção e pela vegetação natural que cresce com o decorrer do tempo. Nota-se também o enrocamento de pedras presente na parte superior do talude da jusante e montante (Figura 32).

A presença dessas anomalias tem como possíveis consequências a criação de caminhos para passagem d'água, devido as raízes das árvores, como também a dificuldade da inspeção visual e servir de moradia para animais. Os taludes precisam ter estabilidade sob qualquer condição de operação, sob todos os níveis de água para suportar com segurança os carregamentos adicionais, assim como também as cargas normais do projeto.

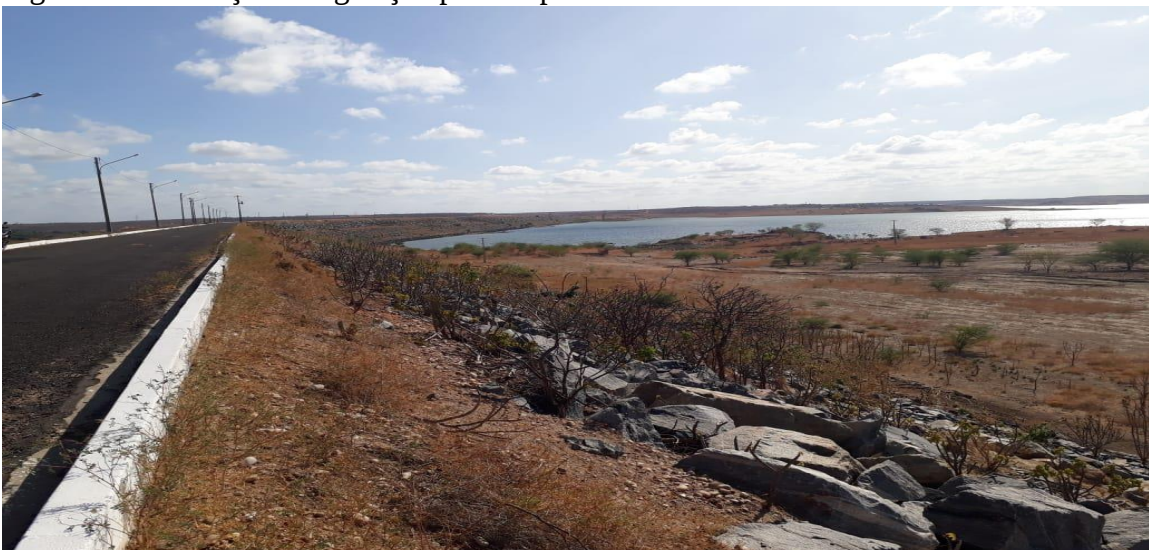
Figura 32: Presença de vegetação parte superior do talude da montante

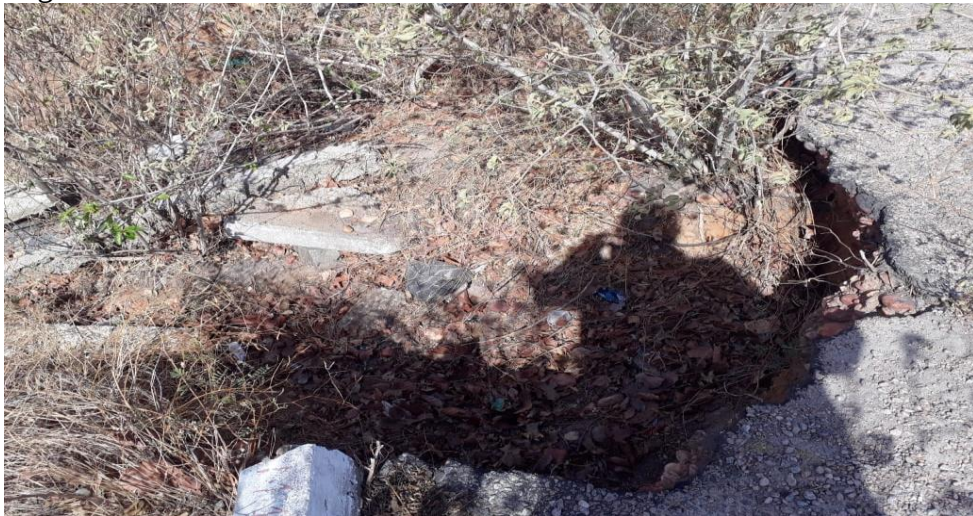
Figura 33: Buraco no talude da montante.

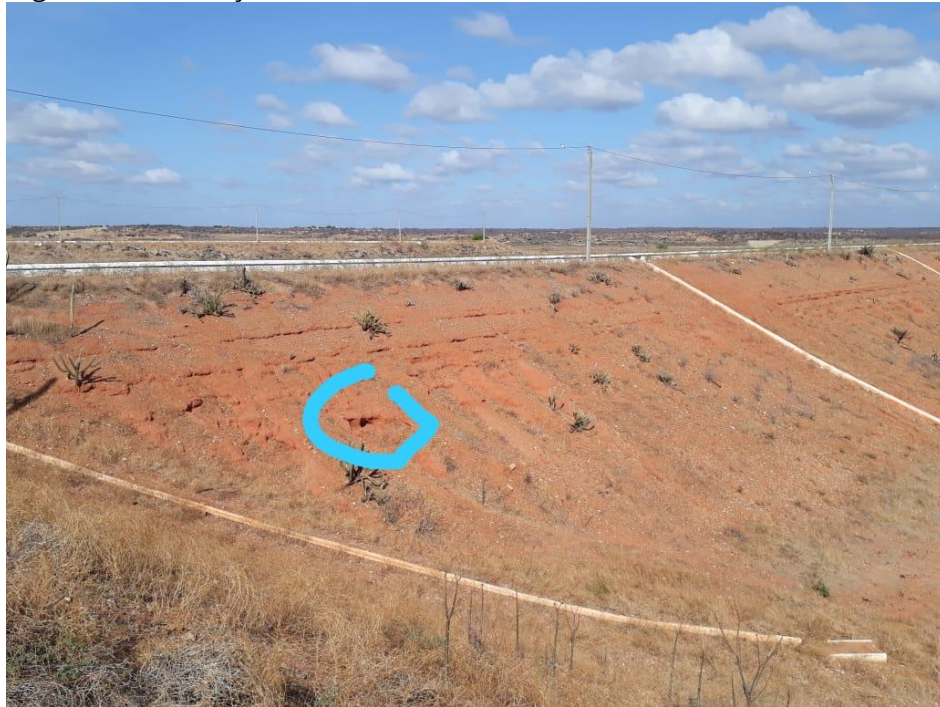
Figura 34: Presença de tocas de animais

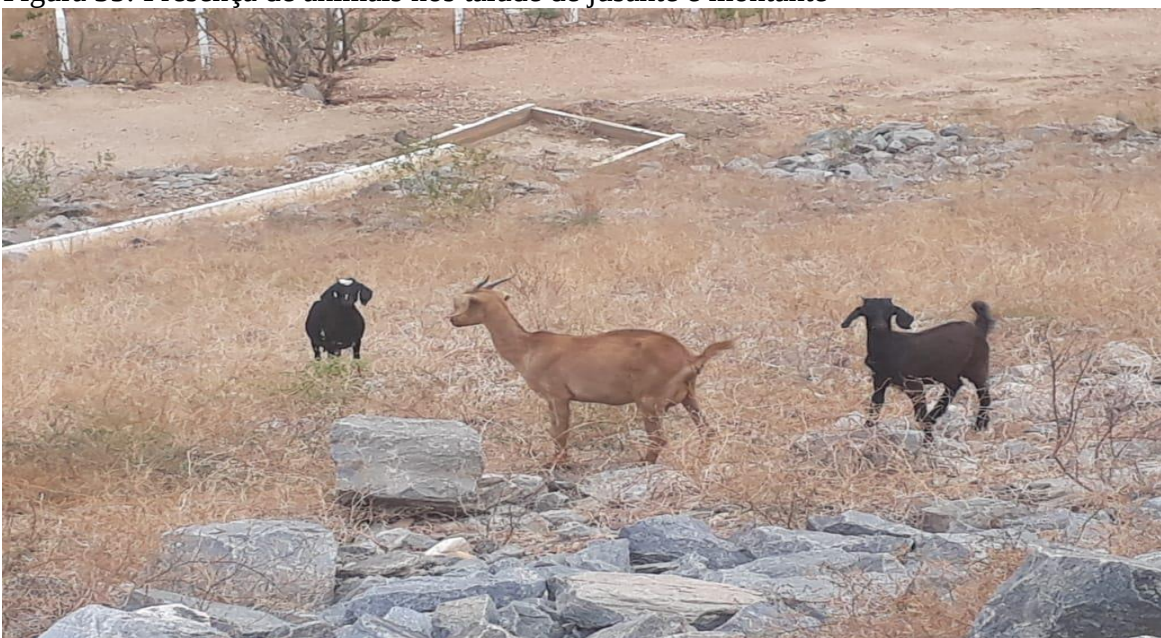
Foram encontrados animais de médio porte soltos tanto na jusante, quanto na montante, esses animais pode ocasionar escavações e comprometer a estrutura dos taludes (Figura 35); entretanto esses animais também ajudam na retirada da vegetação.

Figura 35: Presença de animais nos talude de jusante e montante
