# **ESTUDO DE CASO - ANÁLISE OBJETIVA DO PAVIMENTO URBANO, DA RUA VEREADOR JOSE BEZERRA DE SÁ, ASSU/RN OCASIONADOS PELA TEMPO E FALTA DE MANUTENÇÃO**

Heitor Luiz Sousa dos Santos<sup>1</sup>

Stefeson Bezerra de Melo<sup>2</sup>

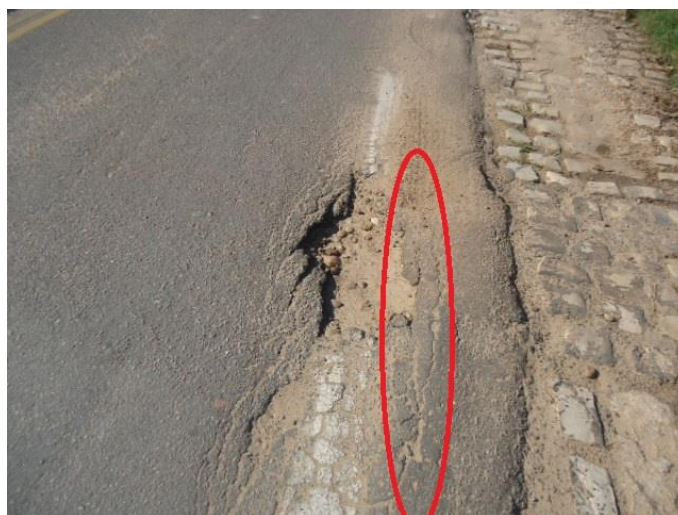
No pavimento estudado foram verificadas a existência de manifestações patológicas do tipo trincas, panelas, remendos, exsudação e outros defeitos não patológicos. Em todo o trecho analisado foi observado na superfície de rolamento trincas (Figura 2), que podem ter ocorrido por fadiga devido a solicitação imposta pelo tráfego, dilatações térmicas provocadas pelo clima, falhas na execução, na temperatura de compactação ou mesmo na dosagem da mistura asfáltica, entre outros fatores.

Figura 2. Trinca Longitudinal curta com panela

A manutenção proposta para todas as patologias encontradas, seria o corte retangular da área afetada em seguida a limpeza da área que será aplicada o asfalto, fazer o preenchimento da área com a massa asfáltica, compactar a área com uma placa vibratória ou um rolo compactador e regularizando o sistema de drenagem do local para que não ocorra o aparecimento futuro de novas patologias.

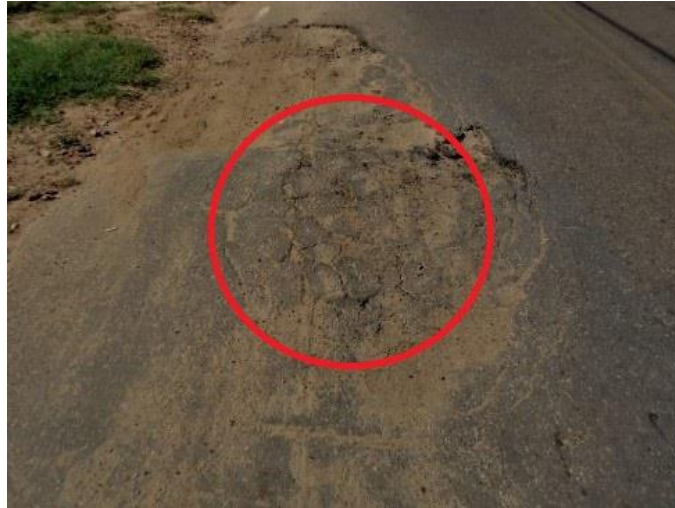
Na Figura 3, mostra a ocorrência da manifestação patológica “couro de jacaré”. Que são um tipo de trincas interligadas, oriundas da solicitação imposta pelo tráfego.

Figura 3. Trinca Couro de Jacaré

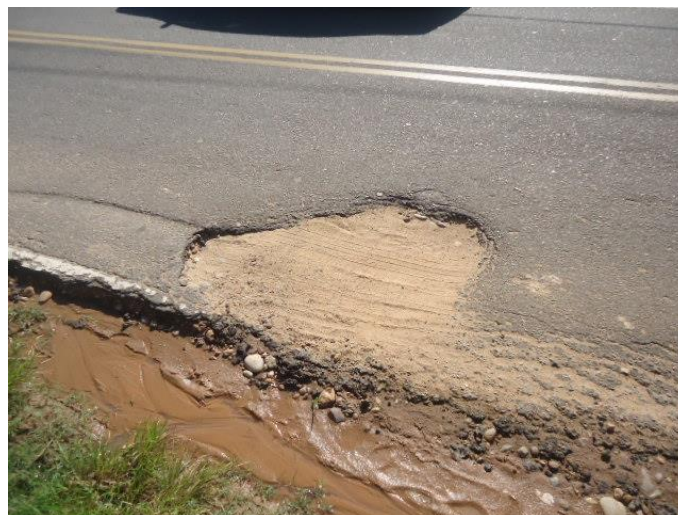
Nas Figuras 4 e 5 pode ser observado o desenvolvimento das panelas (buracos) no pavimento analisado, essas patologias foram encontradas em grande frequência nos dois trechos analisados. Em todos os casos as panelas eram bem próximas, variavam apenas em seu tamanho. Vale ressaltar, que essas se desenvolveram em lugares que já haviam passado por medidas paliativas (remendos).

Figura 4. Panelas

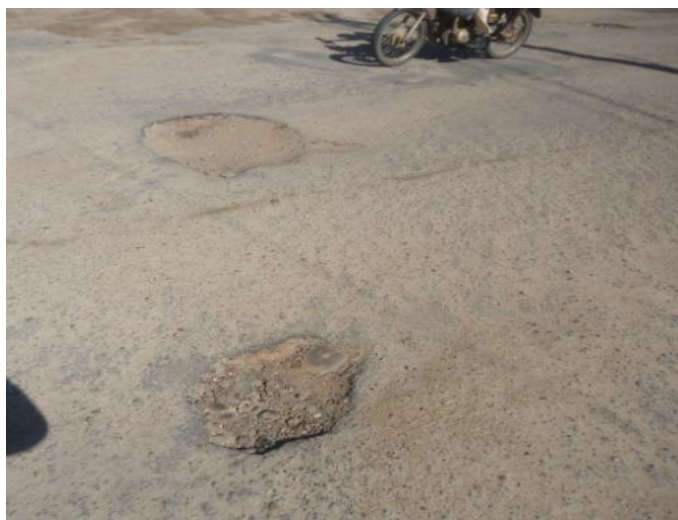
Figura 5. Panelas

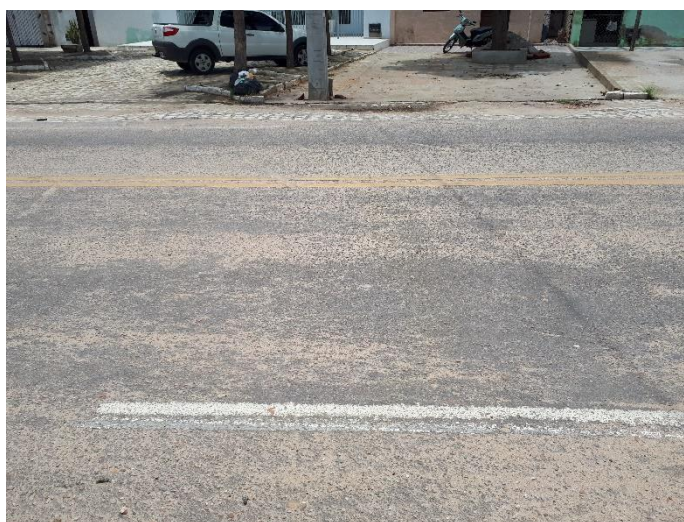
Observa-se que o desgaste está presente em uma boa parte da via urbana, à medida que avançamos na rua é possível ver as britas utilizadas durante a execução do pavimento flexível (Figura 6). Devido ao atrito constante entre os automóveis e o pavimento, a capa de afasto que fica sobre o pavimento, acaba sendo raspada com o tempo e consequentemente fazendo surgir as britas.

Figura 6. Desgaste.

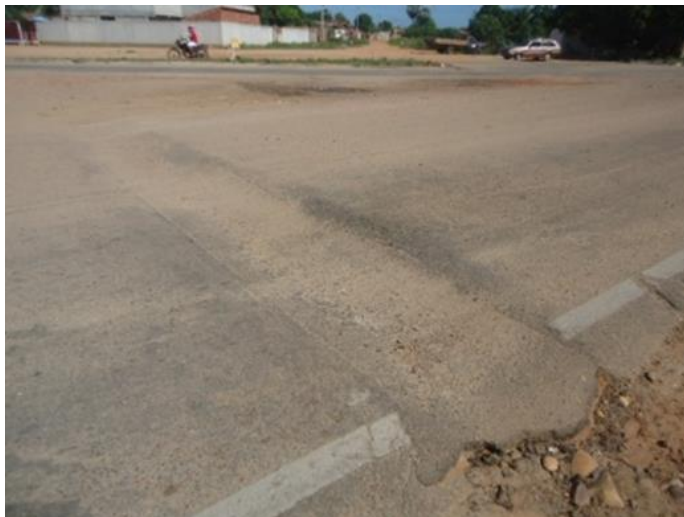
Na Figura 7, mostra a ocorrência da manifestação patológica afundamento por consolidação em trilha de roda “ATP”, provocada pelas repetições da carga do tráfego.

Figura 7: Afundamento plástico em trilha de roda (ATP)
