**MANIFESTAÇÕES PATOLÓGICAS EM EDIFICAÇÕES: UM ESTUDO  
DIAGNÓSTICO NO MERCADO PÚBLICO ANTÔNIO CARNEIRO – NATAL/RN**

Trabalho Final de Graduação apresentado a  
Universidade Federal Rural do Semi-Árido  
como requisito para obtenção do título de  
Bacharel em Engenharia Civil.

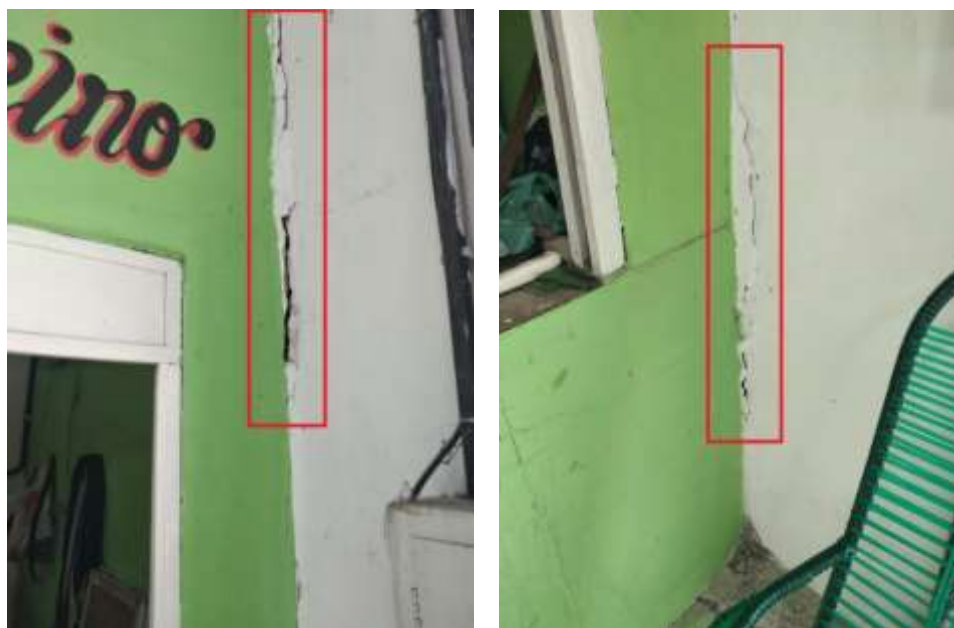
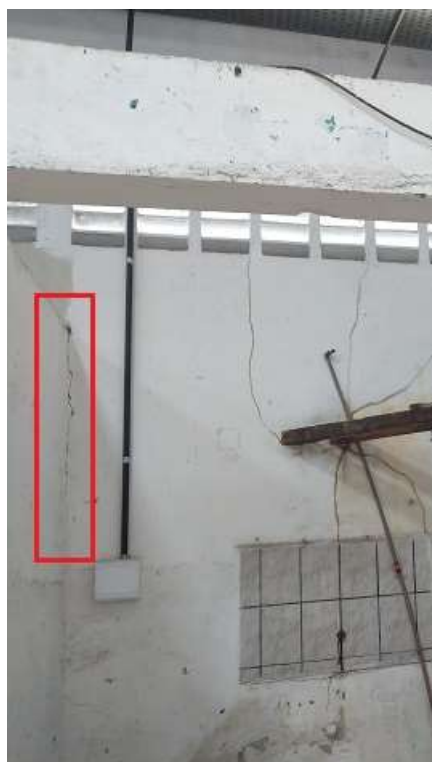
Figura 20 – Fissuras presentes nos Boxes- (a) Fissura na parte superior da parede do Boxe 9; (b) Fissura na parte inferior da parede do Boxe 9; (c) Fissura na parte superior da parede do Boxe 1.

Todas as fissuras estavam localizadas nos cantos das paredes, na vertical, caracterizando de fato uma fissura proveniente de movimentação higroscópica que tem como característica a expansão dos tijolos devido a absorção da umidade caracterizando a fissura vertical. A Figura 20, mostra as fissuras encontradas no MPAC.

Durante as visitas ao local não foram encontrados vestígios da presença de umidade nas paredes da Figura 20 que caracterizava as fissuras por movimentação higroscópica, pois como já mencionado o MPAC passou por alguns reparos em 2020, porém não foi realizado em todo

o prédio. As fachadas receberam pinturas, mas a parte interna não houve reparos na alvenaria. Como mostra as fissuras presentes na Figura 20.

Todas as fissuras presentes na Figura 20 estão localizadas na fachada da Figura 21 que apresenta grandes indícios de presença de umidade como está em destaque na cor vermelha. Além disso, em entrevista com os permissionados foi informado que a cobertura do local, antes dos reparos estava comprometida fazendo com que houvesse a penetração de água em seus boxes.

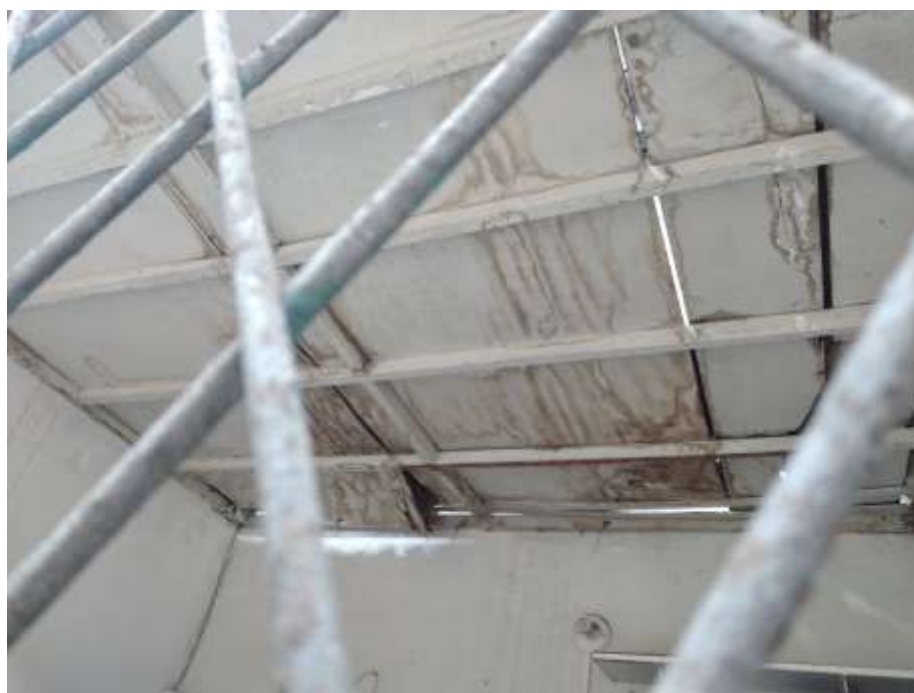
Figura 22 – Cobertura do Boxe 17.

A madeira é um material orgânico, altamente higroscópica, que retrai e incha de acordo com a umidade, além disso, observa-se o apodrecimento da madeira no boxe 17.

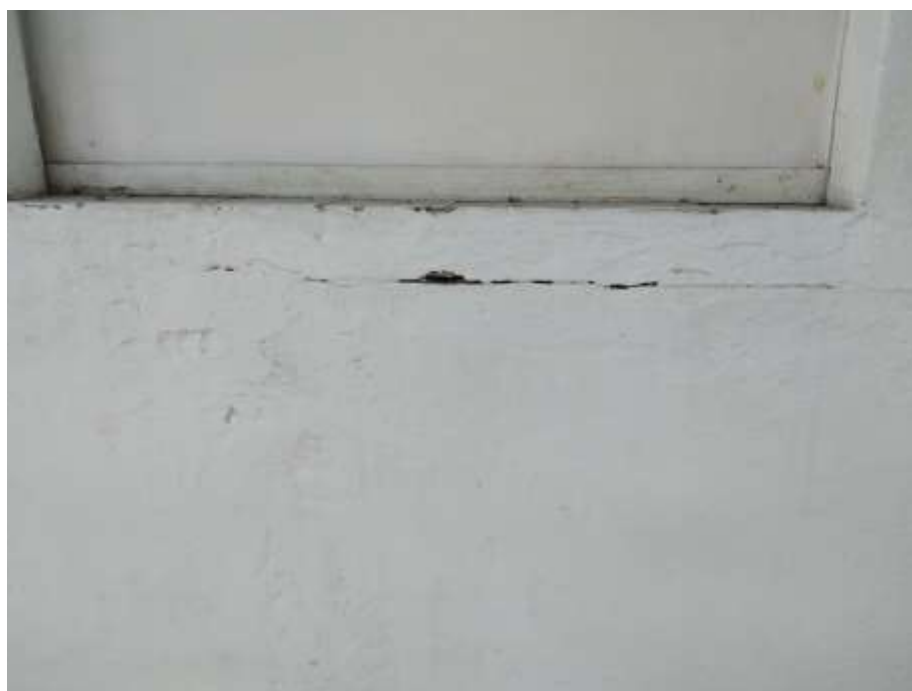
Figura 25 – Fissura presente embaixo da janela do Boxe 60

As paredes deste boxe eram todas internas, não havendo contato com a área externa que estão mais propícias a sofrerem com as variações higroscópica e térmica. Uma das possíveis causas para essa fissura é que pode ter ocorrido uma retração diferencial entre a alvenaria e o pré fabricado com função de contraverga, causando o destacamento entre os dois elementos.

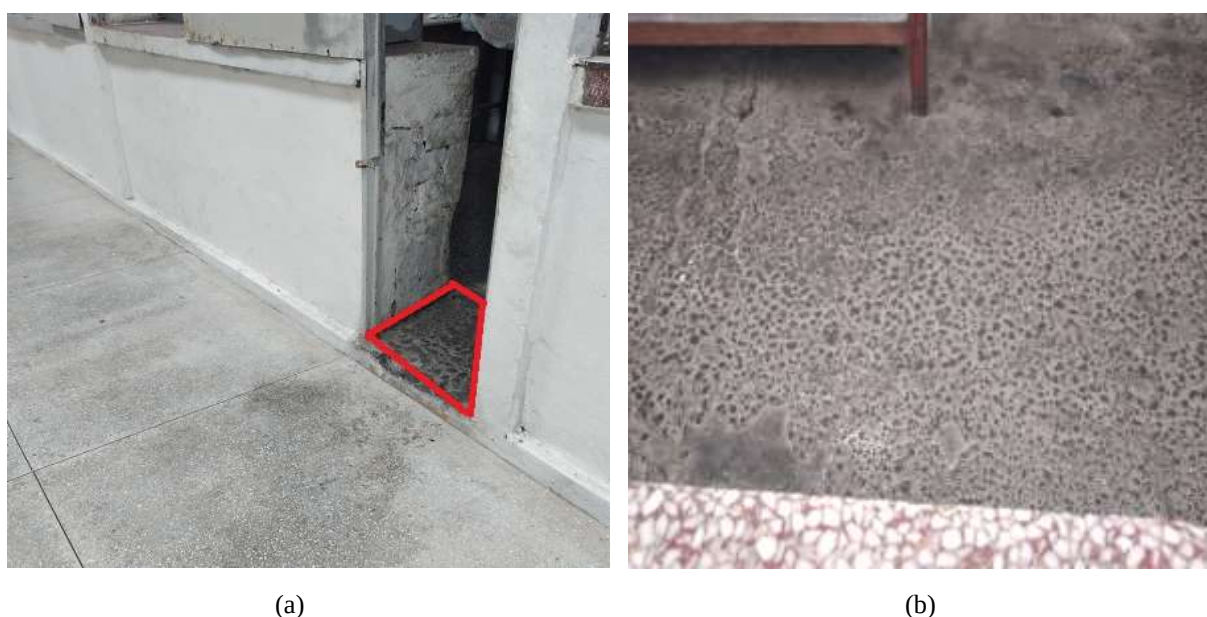
Figura 26 – Erosão no Boxe 18; (a) Ocorrência de erosão no chão do Boxe; (b) Ampliação da erosão

O Boxe 18 e o 17 foram os que possuíam maior incidência de infiltração devido problemas na cobertura. Quando ocorria a precipitação, a água escorria no chão do boxe 18 a uma certa velocidade e através do atrito com partículas suspensas, o que levou a um desgaste ainda mais pronunciado.

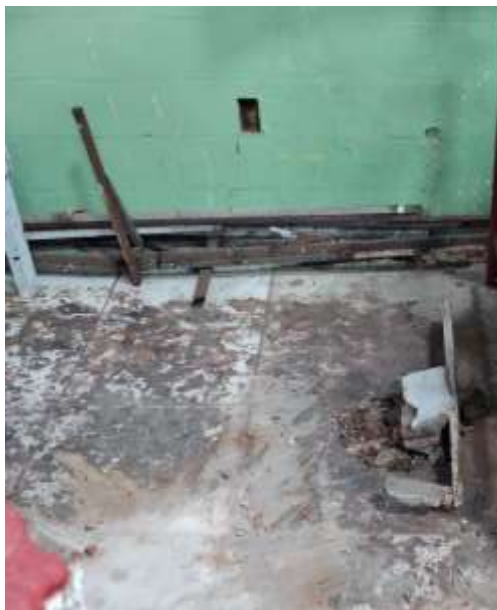
Figura 27 – Manchas de corrosão no Boxe 66

Essas manchas foram encontradas no piso do boxe 66 que provavelmente tenha ocorrido devido ao local possuir algumas prateleiras e barras de aço que estavam em contato com o revestimento cerâmico.
