**REALIZAÇÃO DE LEVANTAMENTO VISUAL CONTÍNUO PARA  
AVALIAÇÃO DAS MANIFESTAÇÕES PATOLÓGICAS NA AVENIDA  
ALBERTO MARANHÃO, MOSSORÓ- RN.**

Monografia apresentada à Universidade  
Federal Rural do Semiárido como requisito  
para obtenção do título de Bacharel em  
Engenharia Civil.

Defendida em: 25 / 11 / 2022

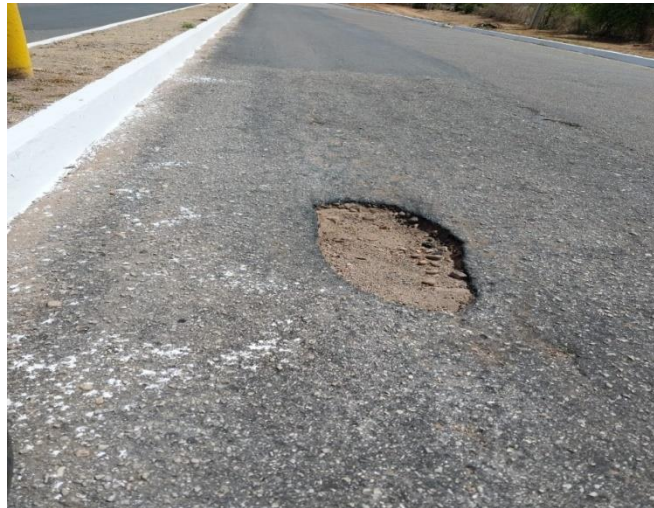
Figura 16 - Panela

Um dos defeitos presentes na via e com severidade alta, dificultando, seriamente, as condições de conforto ao rolamento do pavimento foram as panelas. A Figura 16 a traz o registro do defeito que causam impactos e gera desconforto aos veículos que ali trafegam.

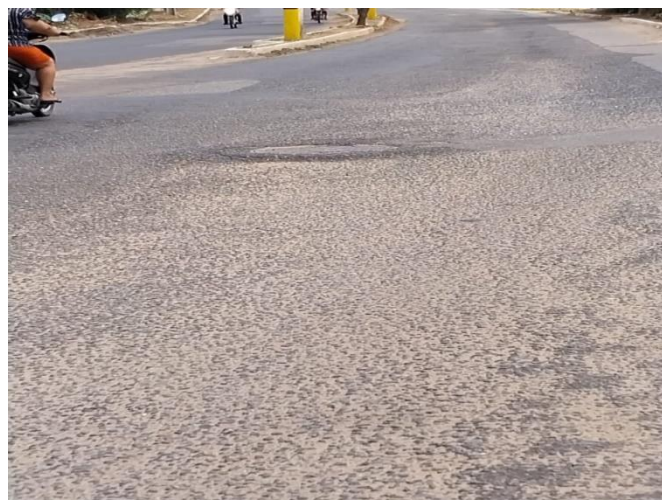
Figura 17 - Afundamento

Outro grande problema encontrado, e que geram grandes impactos aos veículos, é o afundamento de consolidação, que de acordo com o DNIT 2003, se dá pela consolidação diferencial de uma ou mais camadas do pavimento ou subleito sem estar acompanhado de solevamento. Como possui extensão superior a 6m, e está localizado ao longo da trilha de roda é denominado afundamento de consolidação da trilha de roda. A Figura 17 traz o registro do afundamento na via.

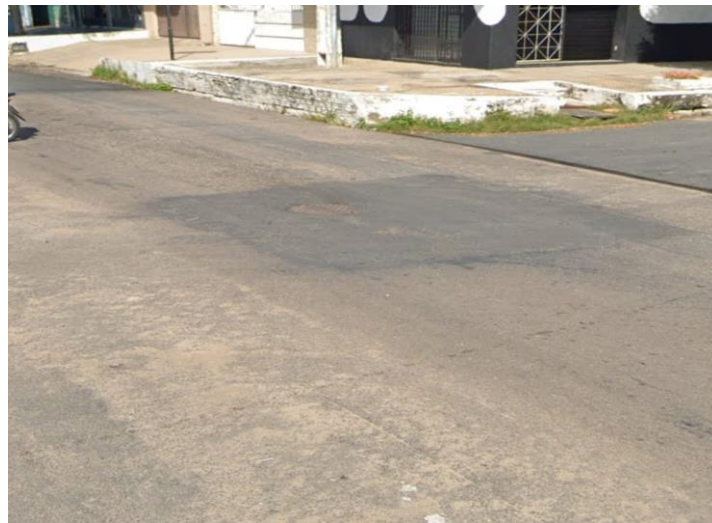
Figura 18 - Remendo

Outra patologia encontrada foi o remendo que se mostrou bastante presente na via estando em quase toda a avenida analisada, a figura mostra a falta de uniformidade que esse tipo de defeito gera ao pavimento.

Foi possível detectar dois tipos, o remendo profundo e o remendo superficial, o primeiro devido a substituição do revestimento de uma ou mais camadas inferiores do pavimento, apresentando forma retangular. O segundo e bem mais presente o remendo superficial de correção, em área localizada, esse foi constatado ao longo de quase todo o trecho. Como mostra a Figura 18.

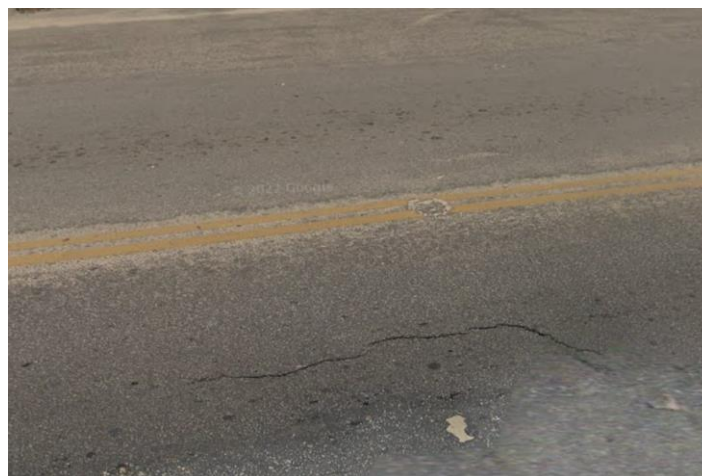
Figura 19 - Trinca transversal curta

Já as trincas detectadas foram do tipo trinca transversal curtas seguida de trincas longitudinais curtas, e trincas do tipo couro de jacaré, como mostram as Figuras 19 á 21 a seguir:

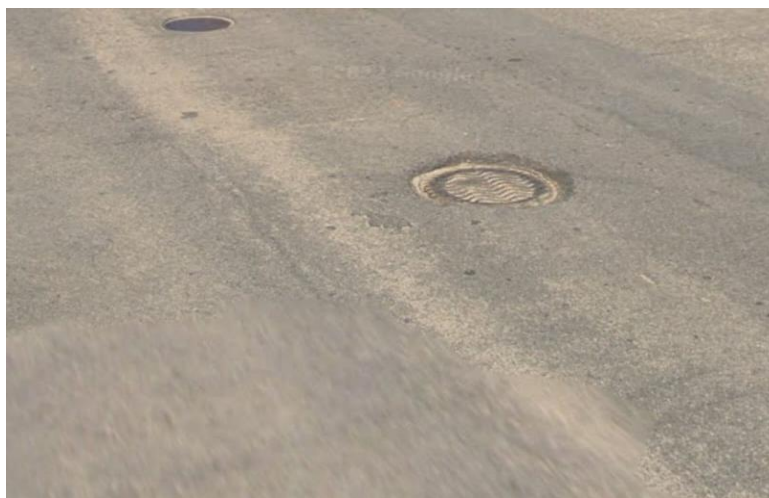
Figura 22 - Outros de feitos

Outros defeitos que foram detectados defeitos que não entram nos cálculos dos índices de avaliação da serventia, entretanto que apresentam os mesmos desníveis que os buracos, são defeitos gerados pela má execução de serviços de esgotamento sanitário da companhia local. A Figura traz o detalhe desse defeito.
