**DESENVOLVIMENTO DE UM PLANO DE AÇÃO E INTERVENÇÃO PARA AS  
MANIFESTAÇÕES PATOLÓGICAS IDENTIFICADAS NA EDIFICAÇÃO PÚBLICA  
DO MUNICÍPIO DE PATOS-PB.**

Monografia apresentada a Universidade  
Federal Rural do Semi-Árido como requisito  
para obtenção do título de Bacharela em  
Engenharia Civil.

R  
484d      Ribeiro, Gêssica de Moura.  
             DESENVOLVIMENTO DE UM PLANO DE AÇÃO E  
             INTERVENÇÃO PARA AS MANIFESTAÇÕES PATOLÓGICAS  
             IDENTIFICADAS NA EDIFICAÇÃO PÚBLICA DO MUNICÍPIO  
             DE PATOS-PB. / Gêssica de Moura Ribeiro. - 2022.  
             113 f. : il.

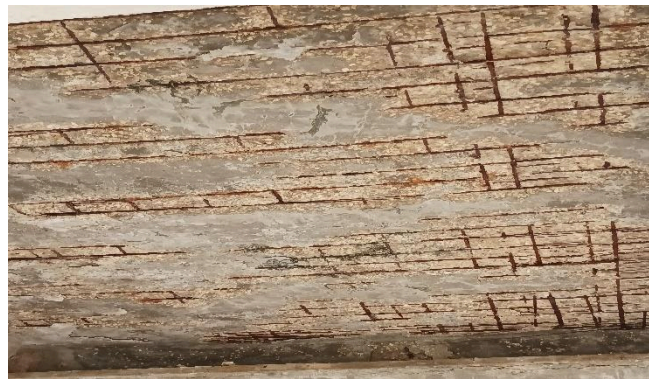
| Manifestação Patológica | | Causas | Origens |
|---|---|---|---|
| 1 | Corrosão da armadura | <div>1) Expansão volumétrica das barras de aço, cobrimento das armaduras insuficiente;</div> <div>2) Insuficiência de argamassa para englobar todos os agregados.</div> | <div>1) Congênitas – modificações das propriedades dos materiais e/ou aderência do material;</div> <div>2) Construtivas - possíveis falhas ocorridas durante o processo executivo (cobrimento insuficiente), falha no detalhamento das armaduras;</div> <div>3) Adquiridas - resultantes da falta de manutenção adequada.</div> |
| <b>Observações:</b> Constatou-se a presença dessa manifestação patológica em todas as lajes de cobertura da fachada frontal da edificação, de forma generalizada, comprometendo toda a extensão da laje. Pode se visualizar outras manifestações como mofo, desagregação do concreto, umidade. | | | |

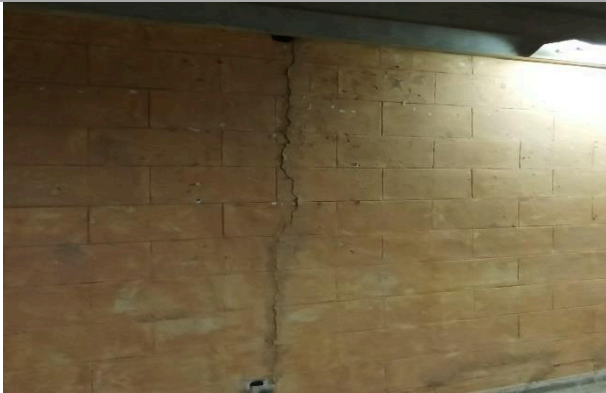
| Manifestação Patológica | | Causas | Origens |
|---|---|---|---|
| 2 | Fissura em parede de alvenaria | | 1) Movimentação higroscópica da alvenaria, devido à falta de amarração entre a alvenaria existente e a nova;<br>2) Fissuras verticais causadas por provável excesso de cargas ou por movimentação térmica da alvenaria. |
| 1) Congênita - falhas no dimensionamento, erros de cálculo;<br>2) Construtiva - Falha na execução. | | | |

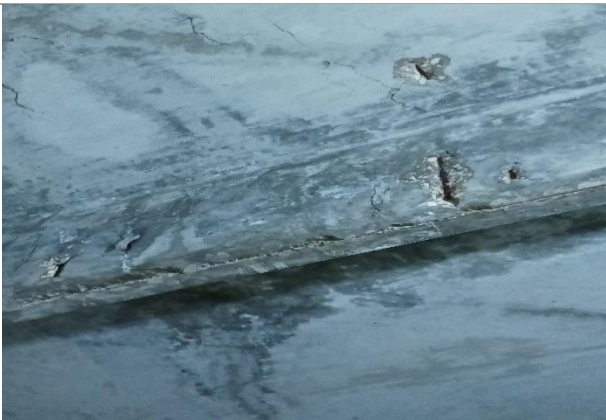
| Manifestação Patológica | | Causas | Origens |
|---|---|---|---|
| 3 | Manchas no concreto | | 1) Oxidação nas armaduras, expansão volumétrica das barras de aço;<br>2) Provável exposição a umidade e agentes agressivos,<br>3) Cobrimento insuficiente das armaduras. |
| 1) Congênitas; erros de cálculo e falhas no dimensionamento;<br>2) Construtiva - má execução;<br>3) Adquiridas - Falta de manutenção. | | | |

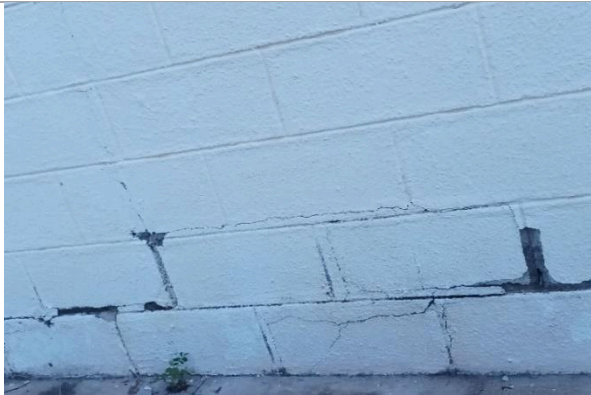
| Manifestação Patológica | | Causas | Origens |
|---|---|---|---|
| 4 | Fissuras em várias direções e rachaduras no rejunto | <p>1) Retração da argamassa de revestimento/acabamento;</p> <p>2) Expansão da alvenaria por movimento higroscópica, em geral nas regiões sujeitas à ação constante de umidade, principalmente na base das paredes.</p> <p>3) Falta de aderência da argamassa à alvenaria.</p> | <p>1) Construtivas - utilização de materiais inadequados (alteração das propriedades do material, provavelmente, devido às condições externas - temperatura.).</p> <p>2) Adquiridas - exposição a intempéries, falta de manutenção.</p> |
| <b>Observações:</b> É possível visualizar ainda a presença de umidade ascendente. | | | |

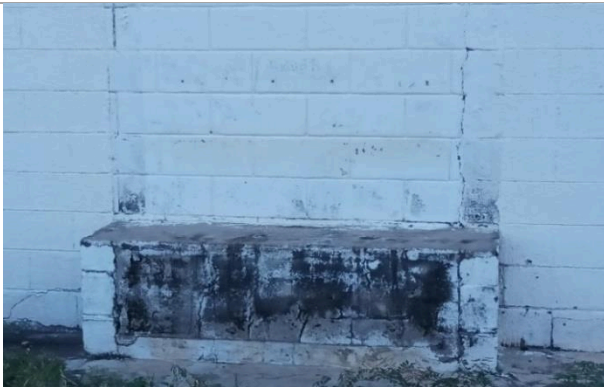
| Manifestação Patológica | | Causas | Origens |
|---|---|---|---|
| 5 | Bolor | <p>1) Ação de intempéries (sol, chuva, ventos, poluição e fungos) que aceleram o processo de encardimento da superfície.</p> | <p>1) Construtivas - utilização de materiais inadequados (alteração das propriedades do material, provavelmente, devido às condições externas - temperatura.);</p> <p>2) Adquiridas - Exposição a fatores climáticos, falta de manutenção.</p> |
| <b>Observações:</b> É possível visualizar ainda fissuras e manchas. | | | |

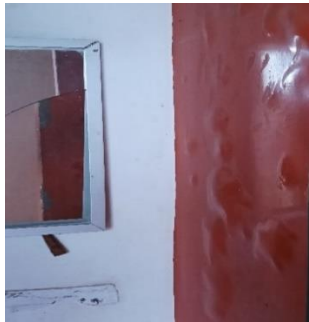
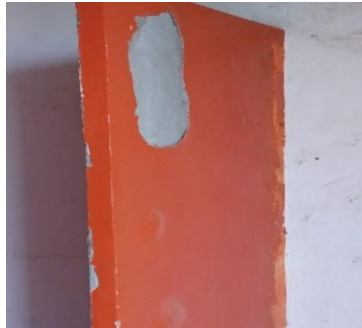
| Manifestação Patológica | | Causas | Origens |
|---|---|---|---|
| 6 | Bolhas e descascamento/destacamento da pintura | <div>1) Acabamento aplicado sem limpeza da superfície ou com superfície oleosa;</div> <div>2) Falta de lixamento;</div> <div>3) Falta de cura do revestimento da base;</div> <div>4) Existência de umidade na superfície;</div> <div>5) Falta de diluição da tinta, uso de fundos ou massas de baixa qualidade.</div> | <div>1) Construtivas – má execução;</div> <div>2) Adquiridas – associadas aos defeitos adquiridos ao longo da vida útil da edificação.</div> |
| <b>Observações:</b> É possível visualizar ainda outras manifestações na estrutura como enrugamento. | | | |

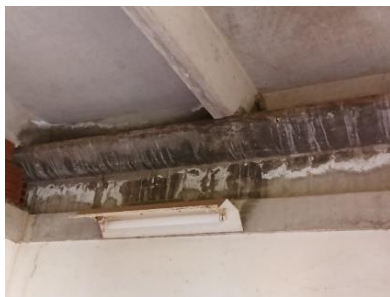
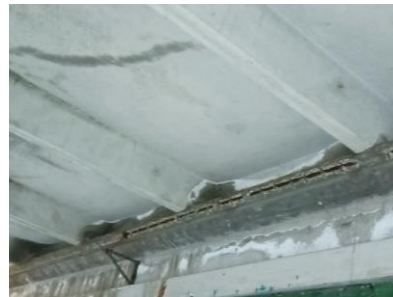
| Manifestação Patológica | | | Causas | Origens |
|---|---|---|---|---|
| 8 | Eflorescência | | <div>1) Presença de umidade excessiva,</div> <div>2) Problemas de impermeabilização;</div> <div>3) Provável utilização de Cimento Portland;</div> <div>4) Lixiviação do concreto.</div> | <div>1) Construtivas;</div> <div>2) Adquiridas.</div> |
| | <b>Observações:</b> Problema bastante frequente nas vigas e lajes da edificação, é possível visualizar ainda a corrosão das armaduras, fissuras. | | | |

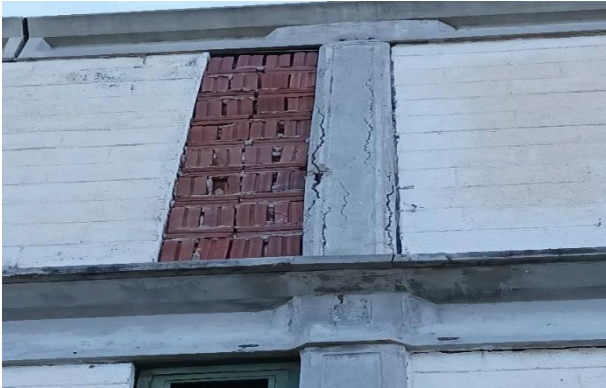
| Manifestação Patológica | | Causas | Origens |
|---|---|---|---|
| 10 | Fissuras na direção da armadura principal do pilar | <div></div> | <div><ul style="list-style-type: none"><li>1) Armadura mal posicionada;</li><li>2) Cobrimento incorreto;</li><li>3) Próvalvel excesso de carga;</li><li>4) Oxidação das armaduras, causando a expansão volumétrica das barras de aço;</li><li>5) Qualidade do concreto (elevada porosidade).</li></ul></div> <div><ul style="list-style-type: none"><li>1) Congênitas;</li><li>2) Construtivas.</li></ul></div> |
| <b>Observações:</b> É possível visualizar desgaste na pintura da alvenaria, manchas causadas por umidade. | | | |

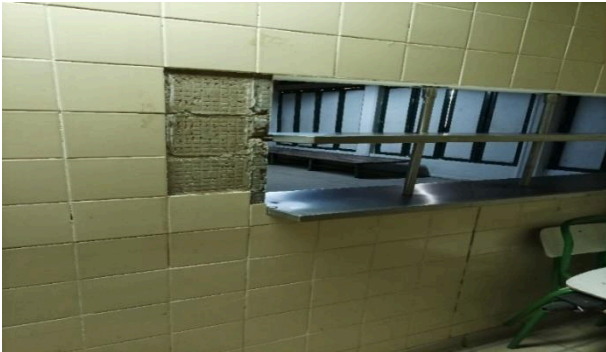
| Manifestação Patológica | | Causas | Origens |
|---|---|---|---|
| 11 | Desplacamento cerâmico | <div></div> | <div><ul style="list-style-type: none"><li>1) Perda de aderência entre placa e substrato devido às tensões que surgem verticalmente tornarem-se maiores que a aderência das ligações;</li><li>2) Fenômenos de expansão dos materiais cerâmicos;</li><li>3) Preenchimento incompleto do verso das placas;</li><li>4) Argamassa colante aberta há muito tempo.</li></ul></div> <div><ul style="list-style-type: none"><li>1) Construtivas.</li></ul></div> |

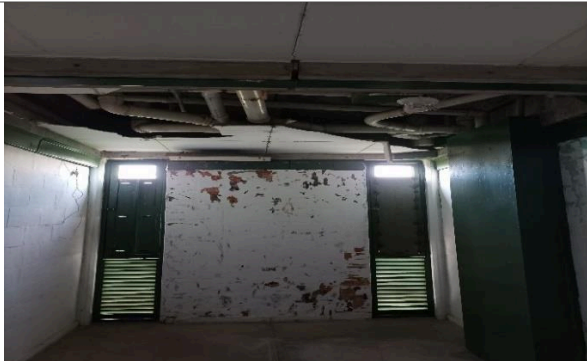
| Manifestação Patológica | | Causas | Origens |
|---|---|---|---|
| 12 | Desagregação do forro | <p>1) Deterioração causada pela umidade oriunda de infiltração de águas, provenientes de vazamentos nas tubulações.</p> | 1) Construtivas. |
| <b>Observações:</b> É possível visualizar outras manifestações patológicas como descascamento da pintura. | | | |

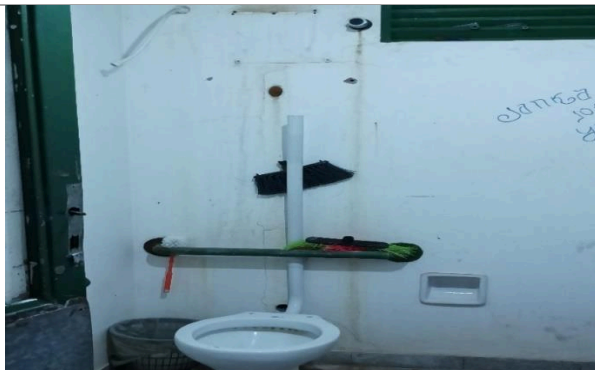
| Manifestação Patológica | | Causas | Origens |
|---|---|---|---|
| 13 | Ineficiência no sistema de esgoto sanitário | <p>1) Ausência de caixas de descargas e de tubulações do sistema de esgoto;<br/>2) Negligência na substituição de encanamento antigo;<br/>3) Falta de manutenções.</p> | 1) Adquiridas |
| <b>Observações:</b> É possível visualizar ainda danificação das esquadrias, manchas por umidade. | | | |

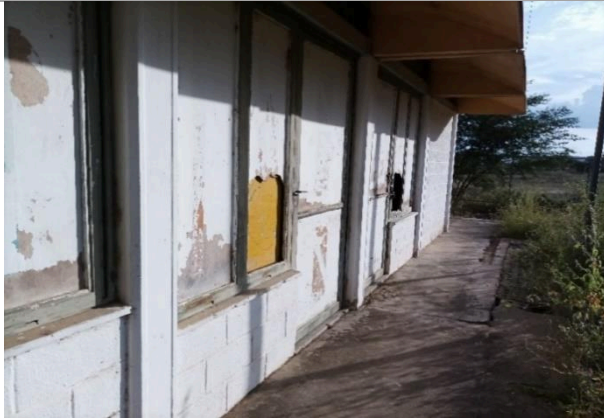
| Manifestação Patológica | | Causas | Origens |
|---|---|---|---|
| 14 | Esquadrias danificadas/Desagregação de suas partes | <p>1) As intempéries inerentes ao local (Sol, chuva);</p> <p>2) Agentes biodeterioradores (insetos, fungos)</p> <p>3) Perda de estanqueidade.</p> | <p>1) Congênitas - Utilização de materiais inadequados para as características do local;</p> <p>2) Adquiridas – Falta de manutenção dos elementos o que acelerou os processos de degradação.</p> |
| <p><b>Observações:</b> Todas as esquadrias da edificação apresentaram descascamento da película, muitos apresentaram a mesma característica do registro, com partes do elemento completamente danificadas, ocorrendo a desagregação de suas partes.</p> | | | |

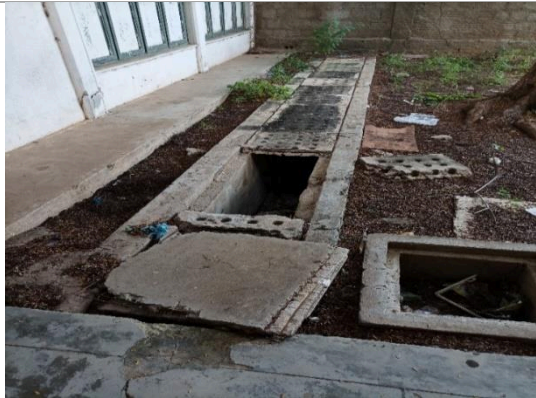
| Manifestação Patológica | | Causas | Origens |
|---|---|---|---|
| 15 | Deterioração das peças da grelha em concreto armado | <div>1) Exposição a intempéries (sol, chuva) e agentes biodeterioradores;</div> <div>2) Corrosão das armaduras;</div> <div>3) Umidade excessiva nas peças em concreto armado; falta de impermeabilização.</div> | <div>1) Congênitas;</div> <div>2) Construtivas - Ausência de impermeabilizantes;</div> <div>3) Adquiridas – falta de manutenção</div> |
| Observações: É possível manchas, bolor nos elementos em concreto armado, fissuração, grelhas obstruídas. | | | |

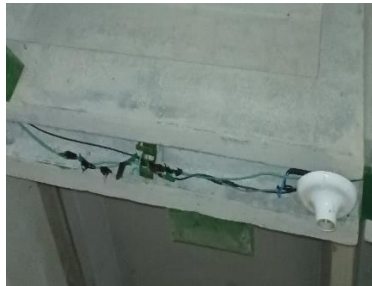
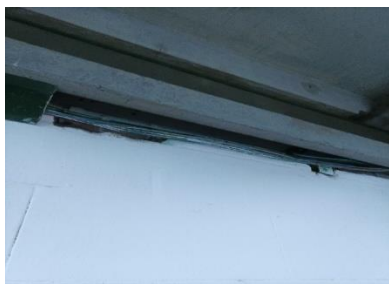
| Manifestação Patológica | | Causas | Origens |
|---|---|---|---|
| 16 | Isolação deteriorada, fiação desprotegida (fios descascados) | <div>1) Fios posicionados indevidamente;</div> <div>2) Ausência de elemento de proteção que envolva toda fiação (eletroduto);</div> <div>3) Não obediência as normas técnicas.</div> | <div>1) Congênita;</div> <div>2) Construtivas;</div> <div>3) Adquiridas.</div> |
| Observações: Constatou-se a ineficiência no sistema elétrico de toda a edificação, lâmpadas sem funcionalidade. | | | |

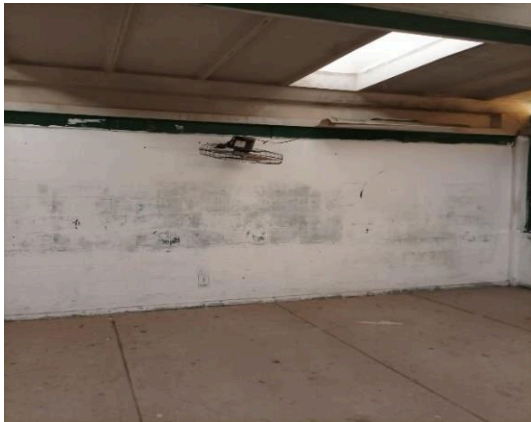
| Manifestação Patológica | | Causas | Origens |
|---|---|---|---|
| 1 | Manchas e desgaste na pintura | 1) Diluição excessiva ou número insuficiente de demãos, pode provocar o desgaste natural do produto devido ao tempo de exposição às intempéries. | 1) Construtivas;<br>2) Adquiridas. |
| Observações: É possível visualizar ainda fissuras e desgaste no piso. | | | |

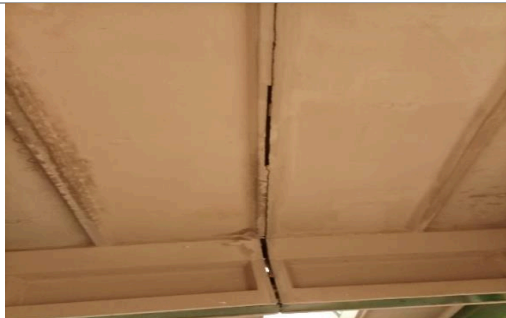
| Manifestação Patológica | | Causas | Origens |
|---|---|---|---|
| 2 | Trincas | 1) Movimentação térmica da laje;<br>2) Excesso de cargas;<br>3) Expansão das armaduras. | 1) Congênitas;<br>2) Construtivas |
| Observações: É possível visualizar ainda outras manifestações patológicas como manchas de umidade. | | | |

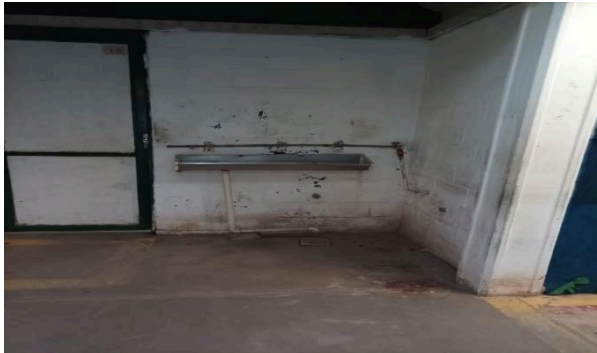
| Manifestação Patológica | | Causas | Origens |
|---|---|---|---|
| 3 | Deficitário fornecimento de água | <div>1) Falta de sifões e tubulações;<br/>2) Falha no detalhamento e dimensionamento das tubulações de água fria;<br/>3) Problema no ramal de distribuição de água.</div> | <div>1) Congênitas;<br/>2) Construtivas;<br/>3) Adquiridas</div> |
| <b>Observações:</b> É possível visualizar ainda outras manifestações patológicas na alvenaria, como manchas, desgastes na pintura | | | |

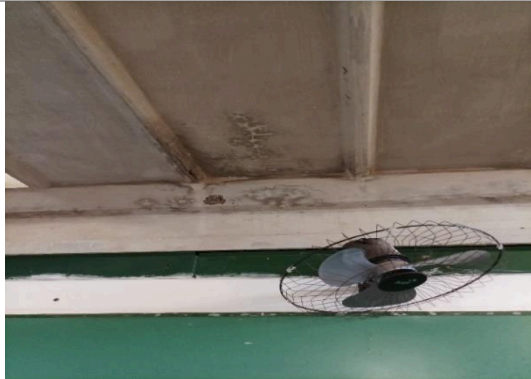
| Manifestação Patológica | | Causas | Origens |
|---|---|---|---|
| 4 | Manchas de umidade, causadas por infiltração | <div>1) Infiltração de água pluvial na cobertura.</div> | <div>1) Construtivas;<br/>Adquiridas.</div> |
| <b>Observações:</b> É possível visualizar ainda fissuras e desagregação do concreto, eflorescência. | | | |

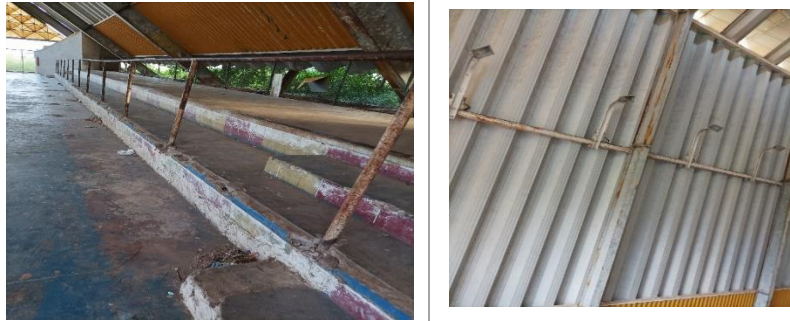
| Manifestação Patológica | | Causas | Origens |
|---|---|---|---|
| 1 | Corrosão galvânica e oxidação de elementos metálicos | <div>1) Processo eletrolítico: as peças metálicas podem se comportar como eletrodos e promover os efeitos químicos de oxidação e redução;</div> <div>2) Variação de temperatura; exposição a ambiente externo (intempéries);</div> <div>3) Falta de proteção do substrato.</div> | <div>1) Construtivas;</div> <div>2) Adquiridas.</div> |
| <div>Observações: Problema patológico presente em boa parte da cobertura do ginásio. Sua incidência está cada vez maior e prejudicará ainda mais a cobertura.</div> | | | |

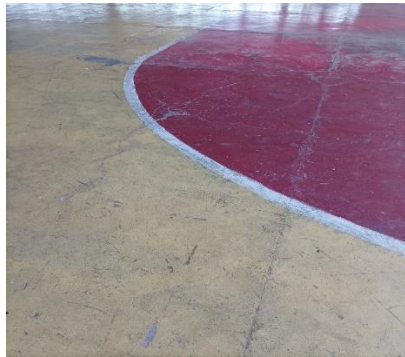
| Manifestação Patológica | | Causas | Origens |
|---|---|---|---|
| 2 | Desgaste por abração e piso borrachudo | <div>1) Acabamento superficial inadequado;</div> <div>2) Desgaste por abrasão;</div> <div>3) Dosagem inadequada e deficiência da cura do concreto.</div> <div>.</div> | <div>1) Construtivas;</div> <div>2) Adquiridas</div> |
| <div>Observações: É possível visualizar ainda manifestações como fissuras.</div> | | | |
