## **Uma análise termográfica como ferramenta de manutenção em instalações elétricas: estudo de caso de uma subestação de energia elétrica localizada no prédio do centro de engenharia II**

**Resumo:** Este artigo apresenta uma análise termográfica de uma subestação de energia de 1000 kVA, localizada na Universidade Federal Rural do Semi-Árido (UFERSA), em Mossoró/RN. O objetivo principal foi avaliar a condição térmica dos equipamentos e identificar possíveis pontos quentes, utilizando a termografia como ferramenta de manutenção preditiva. A metodologia incluiu levantamento de campo na subestação e tratamento dos dados com um software específico para esse estudo. Para a coleta, foi utilizado um termovisor InfiRay C200 Pro, que capturou imagens térmicas dos equipamentos. Os resultados mostraram que a maioria dos equipamentos, como muflas, buchas de passagem, transformadores de potencial e disjuntor, operavam dentro dos limites térmicos recomendados. No entanto, o núcleo de ferro do transformador a seco de 500 kVA atingiu 105,3°C, excedendo a temperatura máxima de 100°C indicada pelo fabricante. A análise conclui que a termografia é uma ferramenta essencial para a manutenção preventi

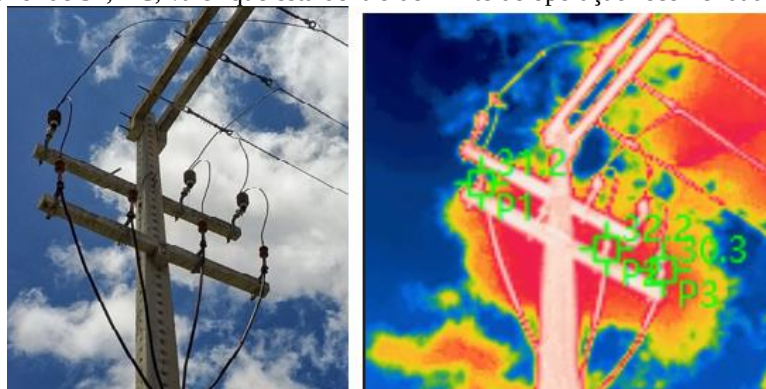
FIGURA 7. Muflas de Uso Externo: (a) imagem real, (b) imagem termográfica (autoria própria).

A Figura 7.a ilustra as muflas de uso externo da subestação e na Figura 7.b é possível observar a imagem termográfica e realizar um comparativo da diferença de temperaturas entre as fases. A temperatura máxima observada nas muflas foi de 32,2°C, valor que está dentro do limite de operação recomendado.

| Equipamento | Temperatura Máxima Registrada (°C) | Temperatura Recomendada (°C) |
|---|---|---|
| Muflas de Uso Externo | 32,2 | 105 |

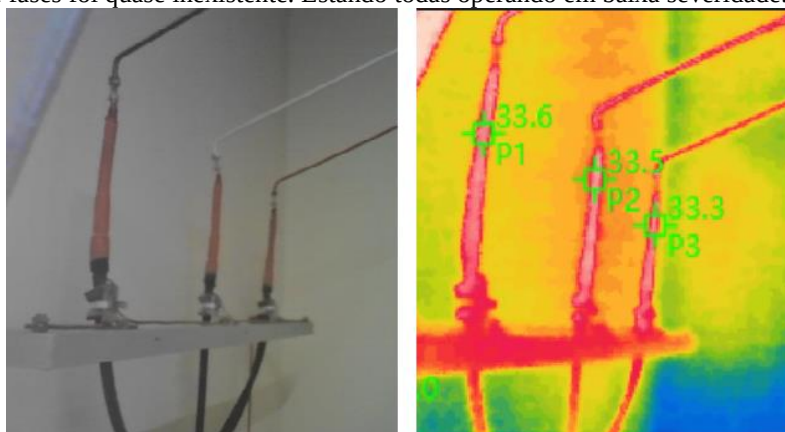
FIGURA 8. Muflas de Uso Interno: (a) imagem real, (b) imagem termográfica (autoria própria).

Como é possível observar na Figura 8.b, a temperatura mais elevada registrada foi de 33,6°C, e a diferença de temperatura entre fases foi quase inexistente. Estando todas operando em baixa severidade.

| Equipamento | Temperatura Máxima Registrada (°C) | Temperatura Recomendada (°C) |
|---|---|---|
| Muflas de Uso Interno | 33,6 | 105 |

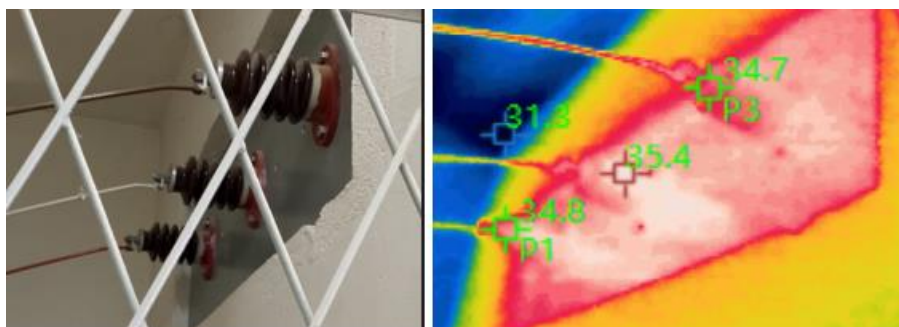
FIGURA 9. Buchas de Passagem do cubículo de entrada: (a) imagem real, (b) imagem termográfica (autoria própria).

A Figura 9.a mostra as buchas de passagem no cubículo de entrada. A temperatura máxima registrada pela imagem termográfica exibida na Figura 9.b foi de 35,4°C, a diferença de temperatura entre as fases não supera 1°C.

| Equipamento | Temperatura Máxima Registrada (°C) | Temperatura Recomendada (°C) |
|---|---|---|
| Buchas de Passagem Cubículo de Entrada | 35,4 | 35 - 45 |

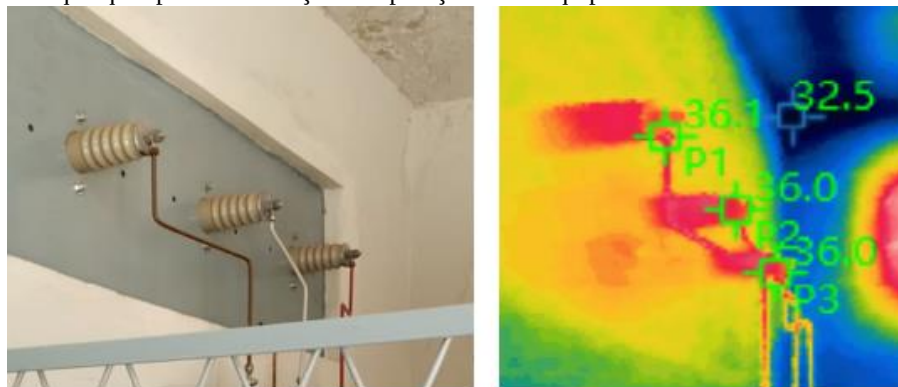
FIGURA 10. Buchas de Passagem do cubículo de proteção: (a) imagem real, (b) imagem termográfica (autoria própria).

A Figura 10.a ilustra as buchas de passagem do cubículo de proteção. A Figura 10.b mostra a imagem termográfica das buchas, percebe-se na termografia que o valor máximo de temperatura averiguado foi de 36,1°C, inexistindo qualquer ponto de atenção na operação desse equipamento e nas conexões.

| Equipamento | Temperatura Máxima Registrada (°C) | Temperatura Recomendada (°C) |
|---|---|---|
| Buchas de Passagem Cubículo de Proteção | 36,1 | 35 - 45 |

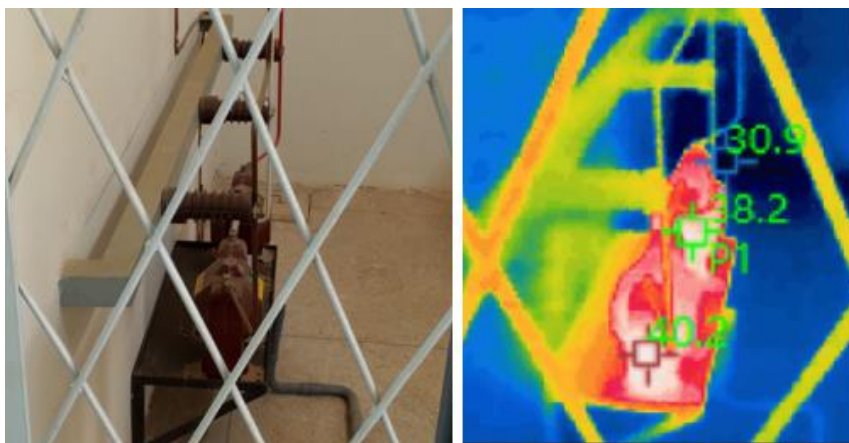
FIGURA 11. Transformadores de potencial: (a) imagem real, (b) imagem termográfica (autoria própria).

Observa-se na Figura 11.b a imagem termográfica dos transformadores de potencial e a temperatura máxima registrada foi de 40,2°C, estando os equipamentos em pleno funcionamento e sem presença de pontos quentes.

| Equipamento | Temperatura Máxima Registrada (°C) | Temperatura Recomendada (°C) |
|---|---|---|
| Transformador de Potencial | 40,2 | 80 - 130 |

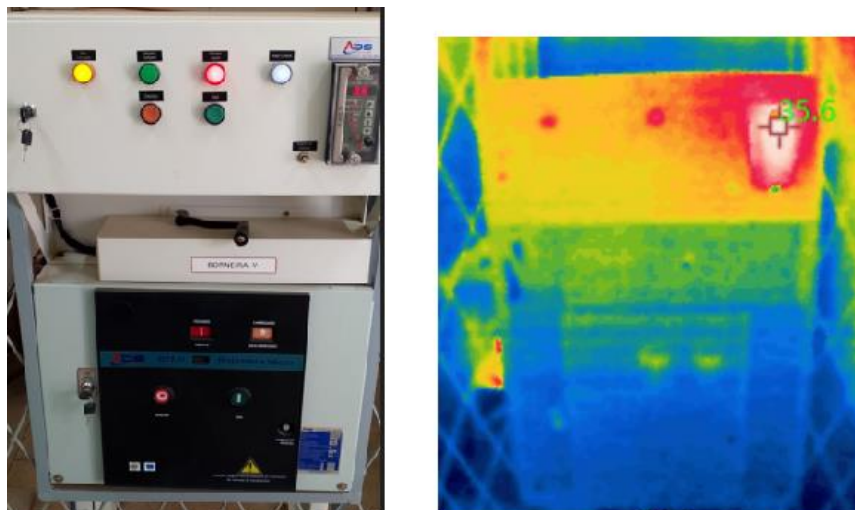
FIGURA 12. Disjuntor a vácuo de 15 kV: (a) imagem real, (b) imagem termográfica (autoria própria).

A Figura 12.a mostra o disjuntor a vácuo de 15 kV da fabricante ADS disjuntores, utilizado com a finalidade de interromper o fluxo de corrente em casos de falhas. Tanto na placa de identificação quanto no datasheet do equipamento não foi especificado nenhum valor de temperatura como recomendado. Observa-se pela Figura 12.b que o disjuntor não apresenta nenhum ponto com temperatura muito elevada.

| Equipamento | Temperatura Máxima Registrada (°C) | Temperatura Recomendada (°C) |
|---|---|---|
| Disjuntor a Vácuo | 35,6 | - |

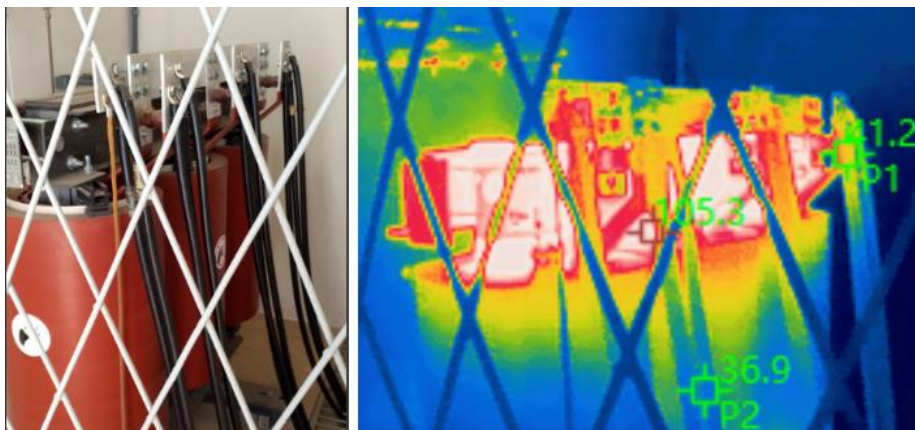
FIGURA 13. Primeiro transformador de potência a seco: (a) imagem real, (b) imagem termográfica (autoria própria).

Na placa de identificação do equipamento é especificado que a elevação de temperatura nos enrolamentos é de 100°C. A Figura 13.b mostra a imagem termográfica do transformador, na qual é possível observar que na região do núcleo apresentou uma temperatura máxima de 105,3°C, estando acima do limite definido pelo fabricante.

Considerando a imagem termográfica dos condutores exibida na Figura 13.b, constatou-se uma temperatura máxima de 41,2°C em um dos cabos, logo estando dentro dos limites de operação estabelecidos pela norma.

| Equipamento | Temperatura Máxima Registrada (°C) | Temperatura Recomendada (°C) |
|---|---|---|
| Primeiro Transformador | 105,3 | 100 |
| Condutores do Primeiro Transformador | 41,2 | 90 - 105 |

Visando a mitigação da temperatura elevada observada nos transformadores, recomenda-se como ações de manutenção que seja realizado um balanceamento de cargas nas fases dos transformadores, reaperto e limpeza das conexões dos equipamentos da subestação. Bem como, a melhoria da circulação de ar dentro da subestação a fim de obter um resfriamento de ar natural, uma vez que o sistema de circulação existente não é eficiente.

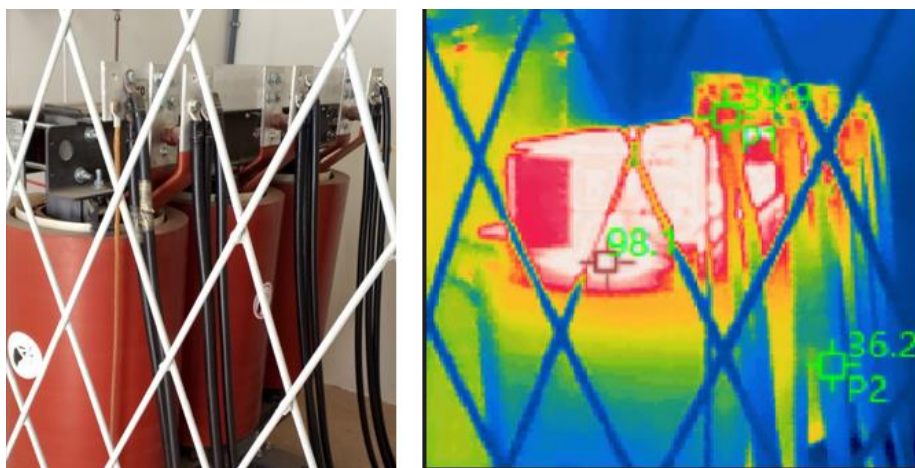
FIGURA 14. Segundo transformador de potência a seco: (a) imagem real, (b) imagem termográfica (autoria própria).

A Figura 14.a ilustra o segundo transformador a seco de 500 kVA da subestação da mesma fabricante que o primeiro transformador. Na Figura 14.b é possível observar a imagem termográfica, sendo a maior temperatura registrada no núcleo de ferro de 98,1 °C, ficando bem próximo do valor limite de 100°C.

Também na Figura 14.b, pode-se verificar que a máxima temperatura registrada nos condutores de saída no lado de baixa tensão do transformador foi de 39,9°C, estão bem abaixo dos limites de adequação da norma.

| Equipamento | Temperatura Máxima Registrada (°C) | Temperatura Recomendada (°C) |
|---|---|---|
| Segundo Transformador | 98,1 | 100 |
| Condutores do Segundo Transformador | 39,9 | 90 - 105 |
