UNIVERSIDADE FEDERAL RURAL DO SEMI-ÁRIDO  
PRÓ-REITORIA DE GRADUAÇÃO  
CENTRO DE ENGENHARIAS  
CURSO DE ENGENHARIA CIVIL

**AVALIAÇÃO DE MANIFESTAÇÕES PATOLÓGICAS NA PONTE RIO DO  
CARMO ATRAVÉS DA FERRAMENTA GUT**

Trabalho final de conclusão de curso  
apresentado a Universidade Federal Rural do  
Semi-Árido – UFERSA, campus Mossoró  
como requisito para obtenção do título de  
Engenheiro Civil.

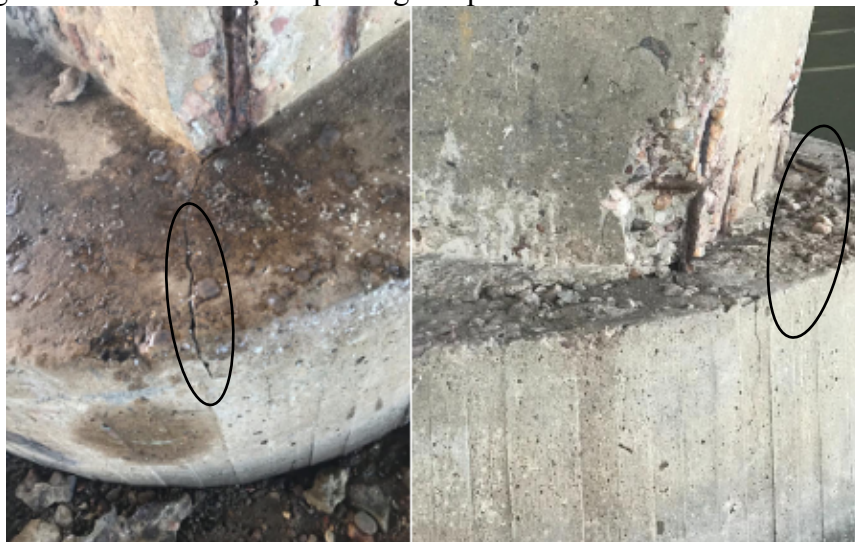
Figura 20 – Manifestações patológicas presentes no bloco de coroamento

No bloco de coroamento, localizado na infraestrutura, notou-se a presença de fissuras e possíveis falhas de concretagem, ilustradas na Figura 20. Assim como, eflorescências e uma significativa desagregação de concreto. Também manchas escuras, sendo consideradas manchas de umidade ocasionadas pela ascensão da água.

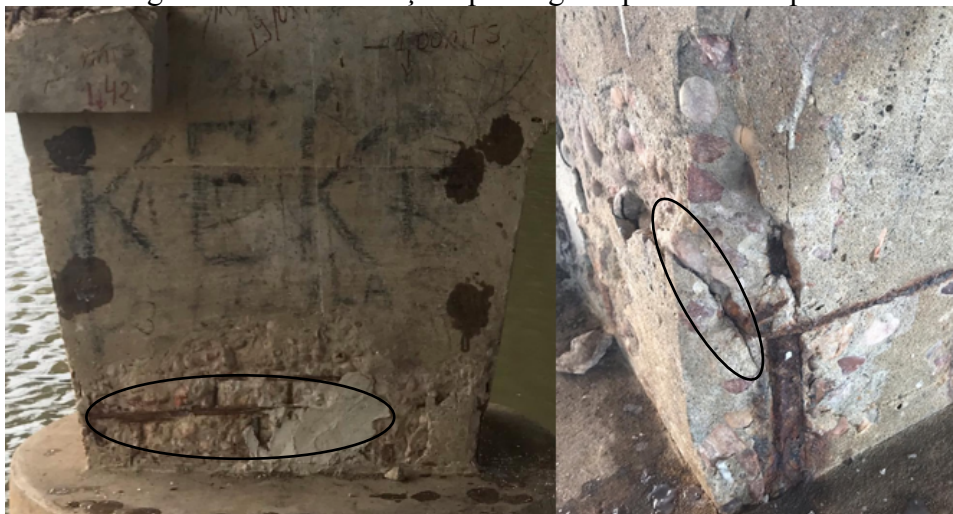
Figura 21 – Manifestações patológicas presentes no pilar

No caso da mesoestrutura, os aparelhos de apoio, pilares e as vigas de contraventamento foram analisados. A Figura 21 mostra que os pilares apresentaram um estado de conservação crítico, com as armaduras expostas e corroídas, desagregação de concreto e fissuras. Porém, observou-se que apesar do alto grau de deterioração dos pilares, isso só ocorria na parte inferior e mais externa da seção, no restante, o concreto se apresentava em boas condições, sem indícios de manifestações patológicas.

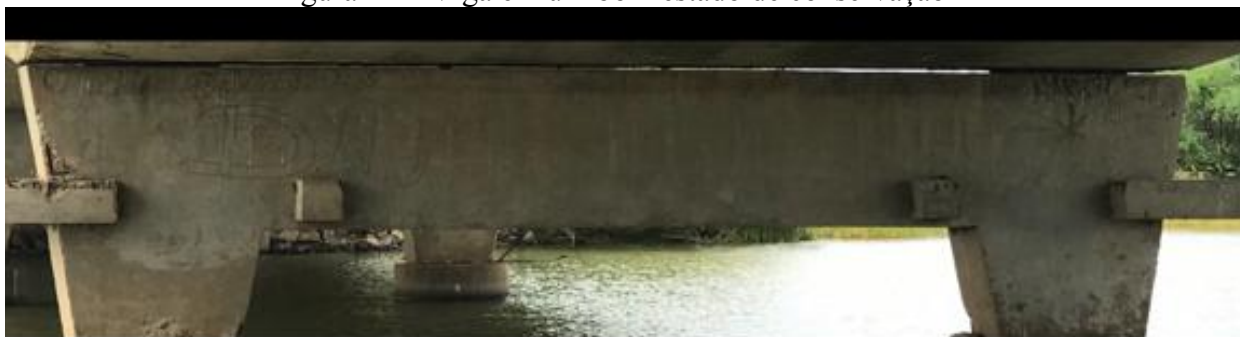
Figura 22 – Viga em um bom estado de conservação

De forma geral, as vigas de contraventamento (FIGURA 22), apresentaram aparentemente um bom estado de conservação. Constatou-se apenas algumas manifestações patológicas como falhas de concretagem, baixa incidência de manchas e pequenas fissuras.

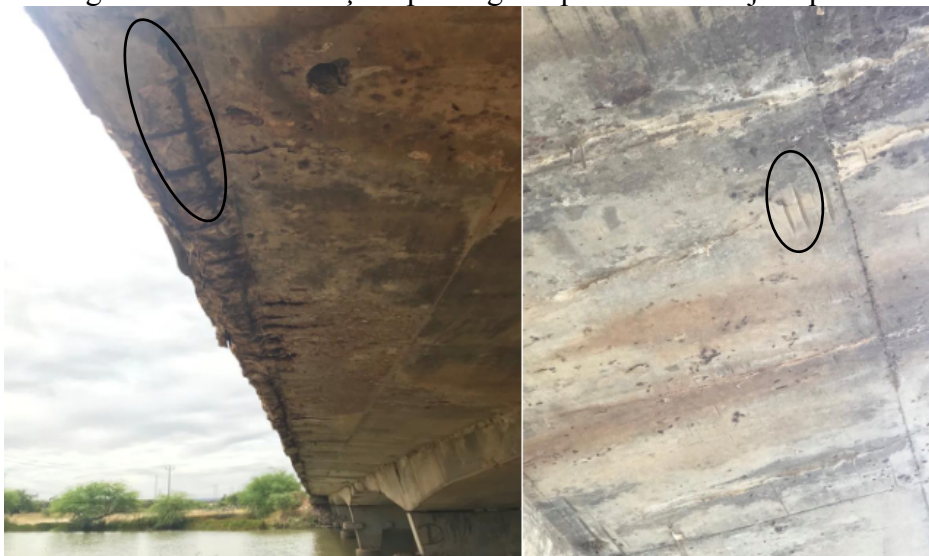
Figura 23 – Manifestações patológicas presentes na laje superior

Quanto as lajes, parte da superestrutura, verificaram-se as manifestações patológicas supracitadas. Na Figura 23 é possível visualizar a laje superior apresentando manchas de umidade, eflorescências com formação de estalactites, deslocamento e desagregação de concreto.

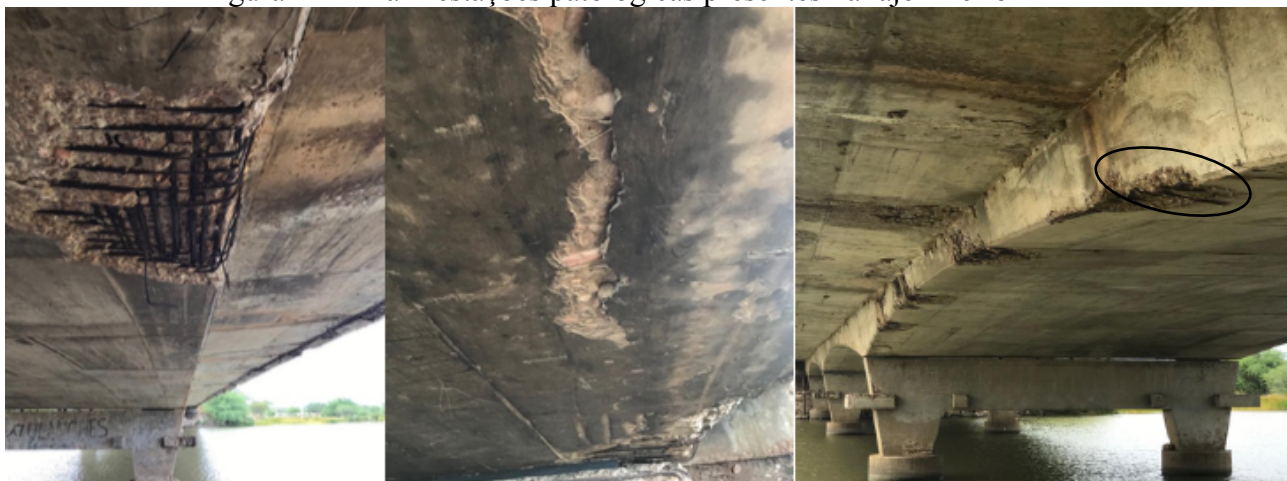
Figura 24 – Manifestações patológicas presentes na laje inferior

Na laje inferior foram encontradas anomalias semelhantes às encontradas na laje superior, como manchas, eflorescências, deslocamento e desagregação do concreto, porém em condições mais precárias, como pode ser observado na Figura 24.
