UNIVERSIDADE FEDERAL RURAL DO SEMI-ÁRIDO  
PRÓ-REITORIA DE GRADUAÇÃO  
CENTRO MULTIDISCIPLINAR DE CARAÚBAS  
CURSO DE BACHARELADO EM ENGENHARIA CIVIL

**ANÁLISE DAS MANIFESTAÇÕES PATOLÓGICAS DA BARRAGEM PASSAGEM  
DAS TRAÍRAS NO MUNICÍPIO DE SÃO JOSÉ DO SERIDÓ-RN**

Monografia apresentada a Universidade Federal Rural do Semi-Árido como requisito para obtenção do título de Bacharel em Engenharia Civil.

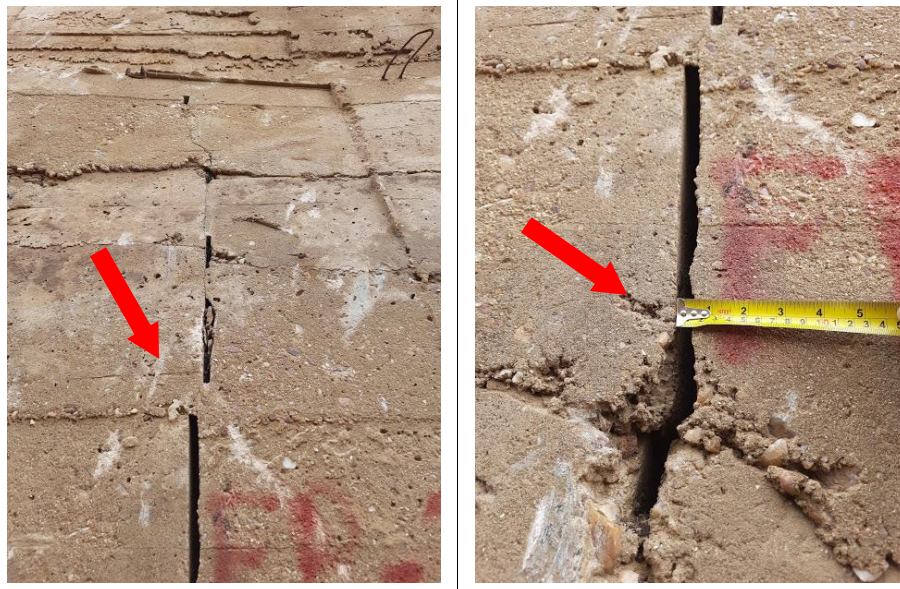
Figura 9- Detalhe de uma das juntas de dilatação a montante.

A parede tem fissuras irregulares, as juntas se comportam de maneira equivocada, tem juntas que são quase impercebíveis, devido a profundidade da junta no paramento e outras com aberturas bem visíveis e sem continuidade.

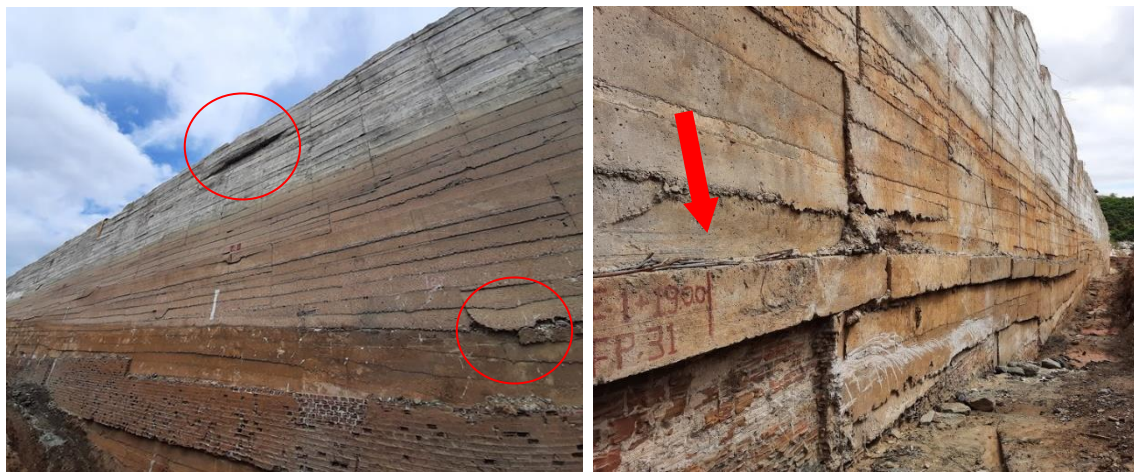
Figura 10- Detalhes do paramento de montante, irregularidades.

Na Figura 10, é observado algumas irregularidades no concreto de face no paramento, como também partes em alvenaria, que serviu como fôrmas, e a trincheira onde pode ser visto a rocha de fundação.

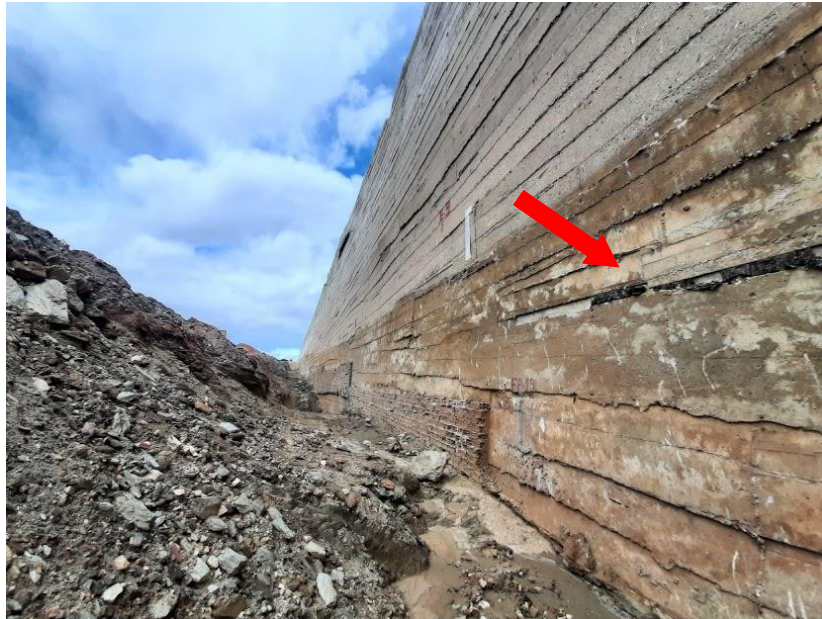
Figura 11- Paramento montante, resto de fôrma no concreto de face.

Na Figura 11, verifica-se restos de fôrmas da concretagem desde o tempo da sua construção.

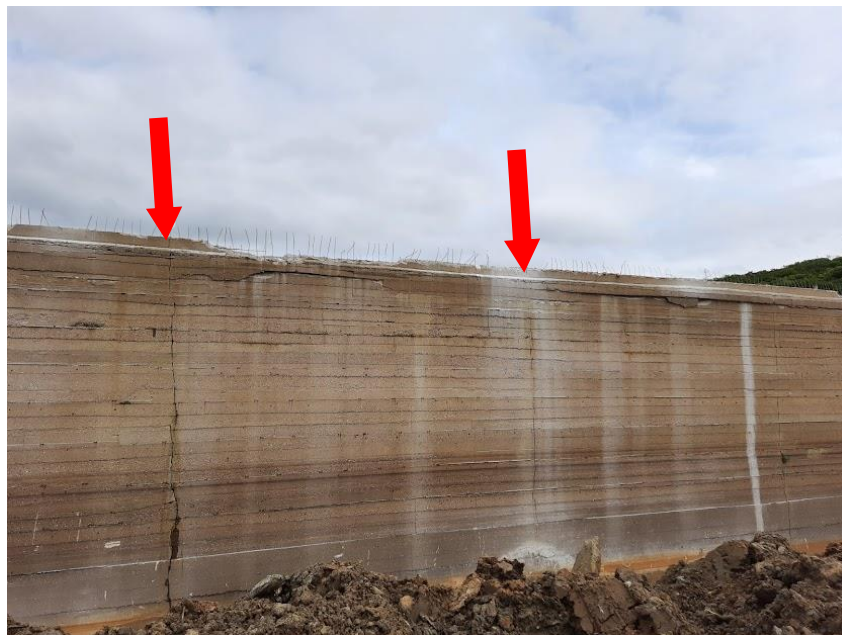
Figura 12- Paramento de montante, área do vertedouro.

Na área do vertedouro, o paramento de montante tinha vegetação nas trincas das juntas de dilatação, e indícios de infiltração devido as chuvas, como mostra na Figura 12.

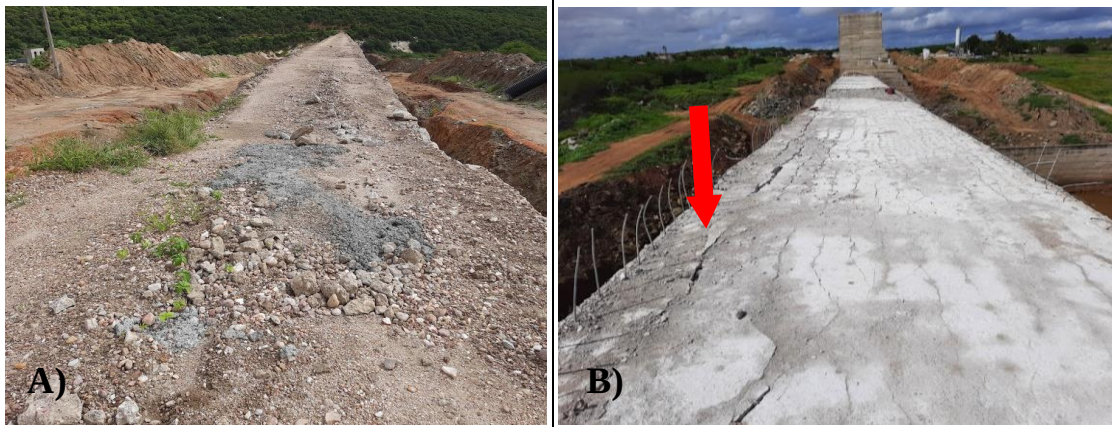
Figura 13- A) Coroamento da ombreira esquerda e B) coroamento do vertedouro.

No coroamento da ombreira esquerda é notável a deterioração, muitas irregularidades e acúmulo de material da demolição, como também o surgimento de vegetação, sem guarda-corpo devido a recuperação da estrutura, e não possui iluminação nem juntas de dilatação. O coroamento do vertedouro apresenta muitas fissuras derivadas da demolição, onde foi utilizado método não invasivo para diminuir o impacto na estrutura, e são estruturas que serão removidas sem ocasionar danos, a Figura 13 mostra especificamente cada crista.

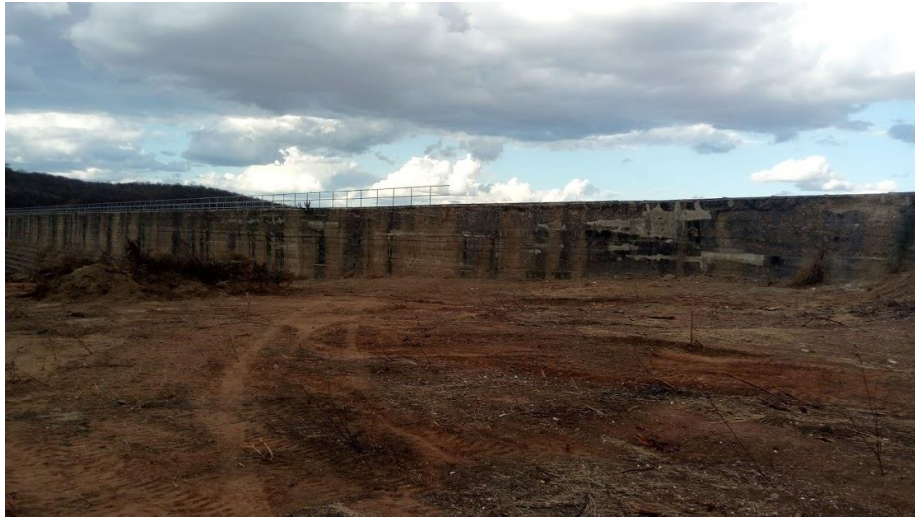
Figura 14- Paramento de jusante, antes da escarificação.

Na vistoria foi evidente a visualização da deterioração do paramento de jusante, não possuindo geometria definida, com fácil desagregação do paramento, como mostra na Figura 14. O paramento ainda não tinha sido escarificado, mas possuía várias irregularidades como é visto na Figura 15, com presença de vegetação, raízes e desagregação dos agregados graúdos.

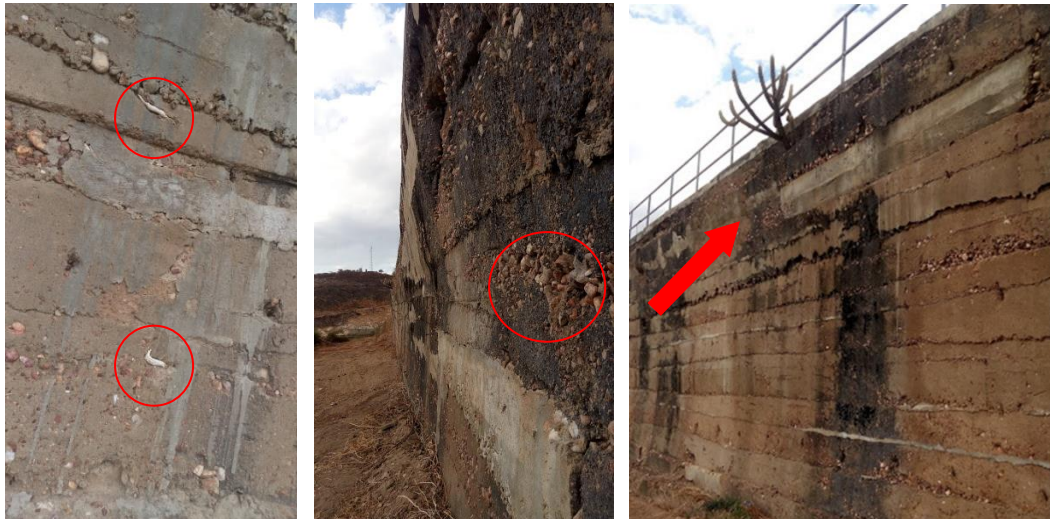
Figura 15 - Paramento de jusante, presença de raízes, desfragmentação e irregularidades.

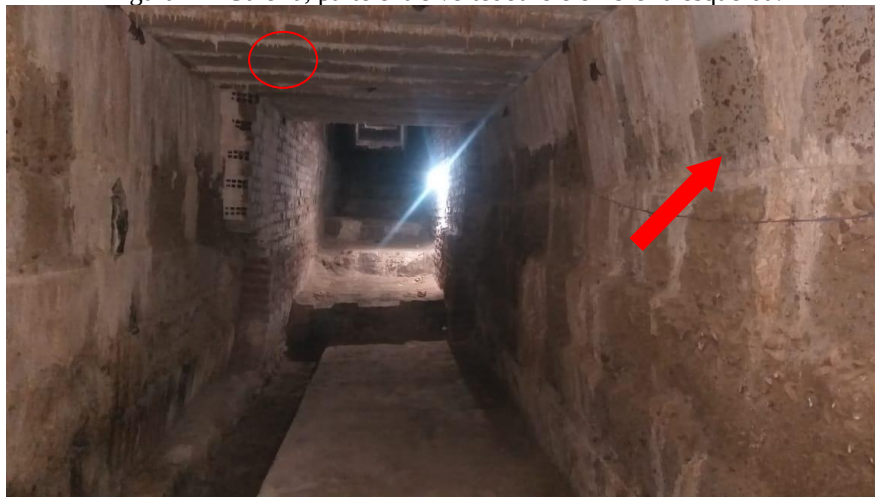
Figura 17- Galeria, parte entre vertedouro e ombreira esquerda.

A galeria é desprovida de iluminação, contando apenas com luzes provisórias, colocadas devido a recuperação, mas a ausência de luzes no local dificulta a visualização do interior, fator necessário para uma inspeção de qualidade, além da verificação da existência de muitos morcegos, que podem ser transmissores de doenças. Algumas anomalias foram identificadas, como a presença de carbonatação antigas nas paredes e estalactites, Figura 17.

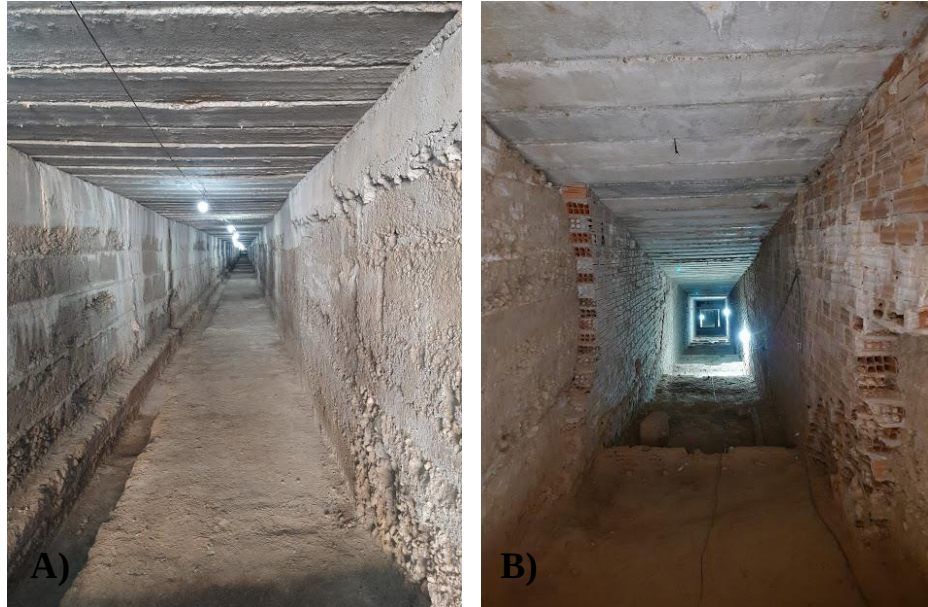
Figura 18- A) Galeria saída do vertedouro e B) entrada pela ombreira esquerda.

A galeria tinha paredes internas feitas de alvenaria sem uso estrutural, como mostrado na Figura 18, sendo uma forma de ocultar as anomalias. A entrada não tem portão, facilitando a entrada de animais e pessoas, sendo perigoso devido ausência de ventilação.

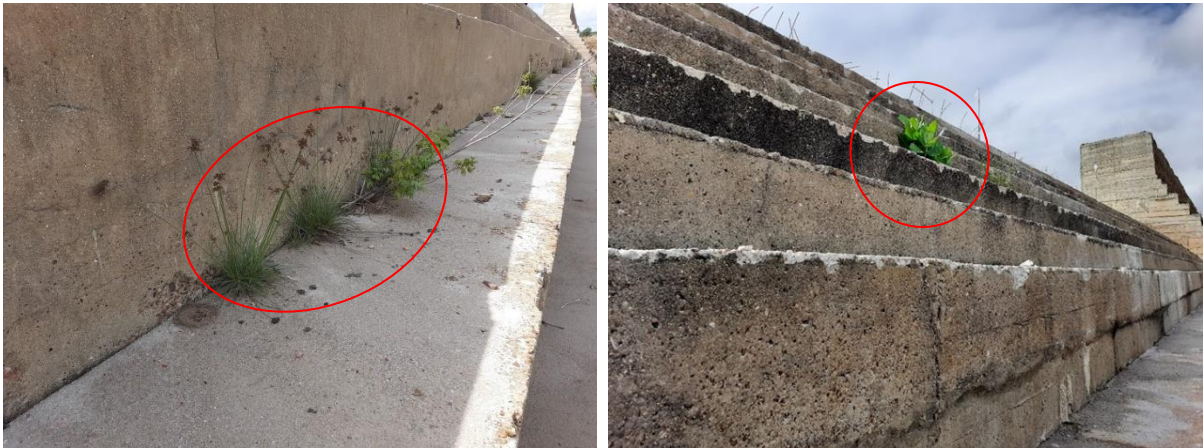
Na inspeção do vertedouro foi observado a presença de vegetação em alguns degraus, Figura 19, com presença de entulhos da demolição da crista do vertedouro e irregularidades. As camadas de CCR são facilmente percebíveis, e em muitos degraus é visível a falta de alinhamento, Figura 20, lixiviação mostrado na Figura 21 e diversas infiltrações na Figura 22, que aparenta coloração avermelhada, com indicativo de corrosão.

Figura 19- Vegetação nos degraus do vertedouro.

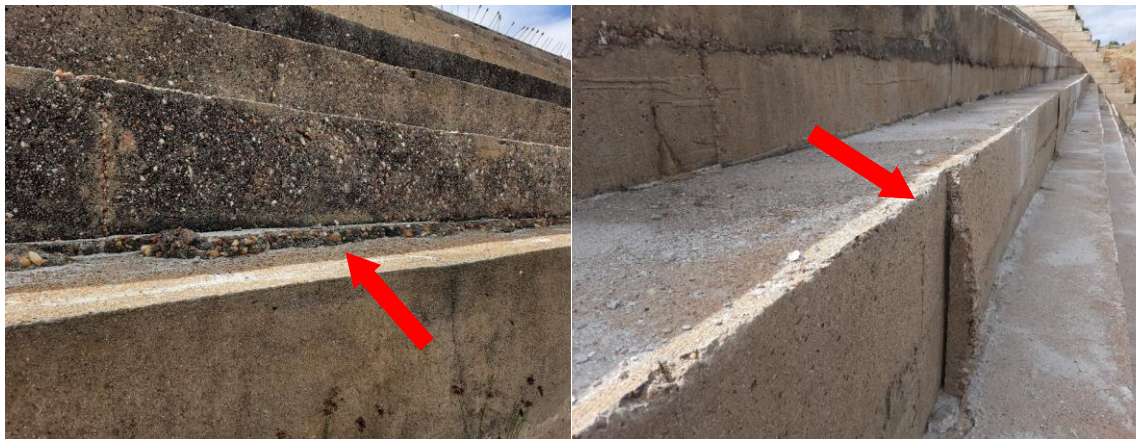
Figura 20- Degraus do vertedouro, ausência de uniformidade.

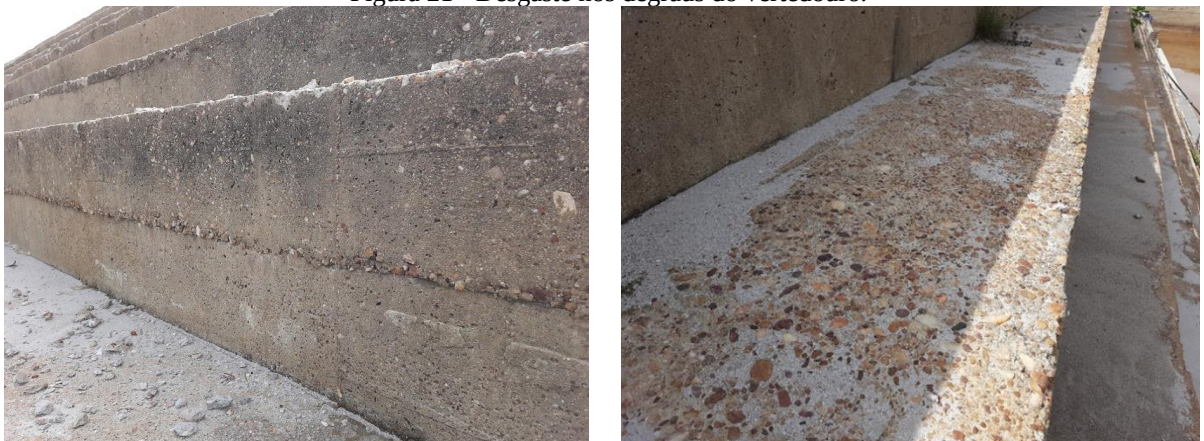
Figura 21 - Desgaste nos degraus do vertedouro.

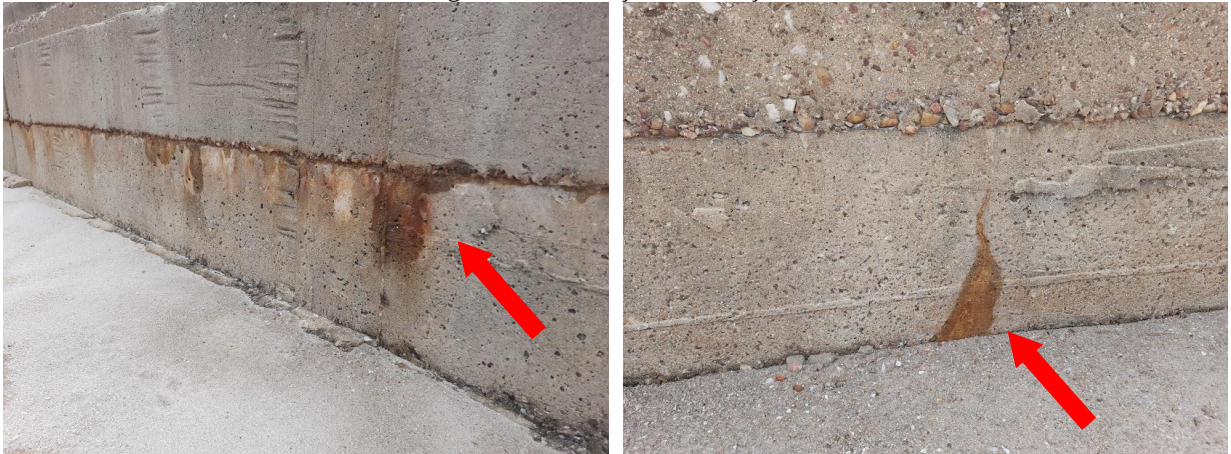
Figura 22- Infiltração e lixiviação.

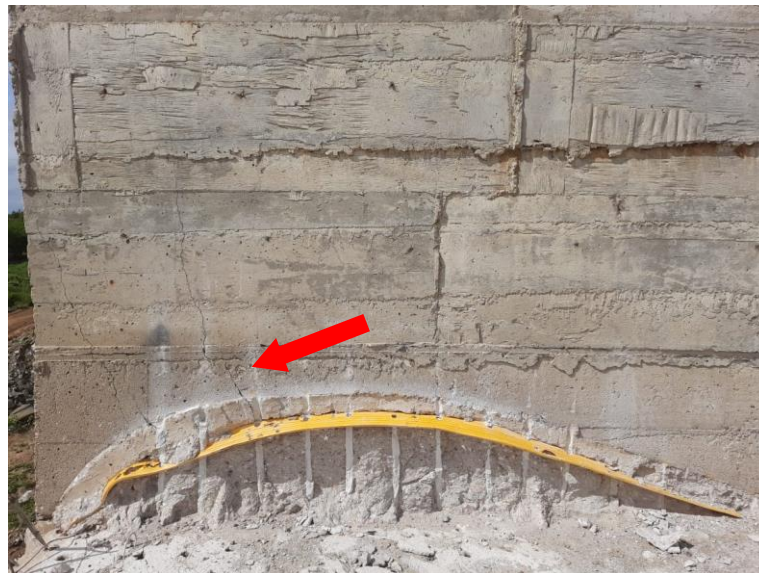
Figura 23 - Ligação do vertedouro com a ombreira esquerda.

Na Figura 23 verifica-se algumas fissuras na ombreira esquerda, devido a demolição da crista de perfil *creager* do vertedouro.

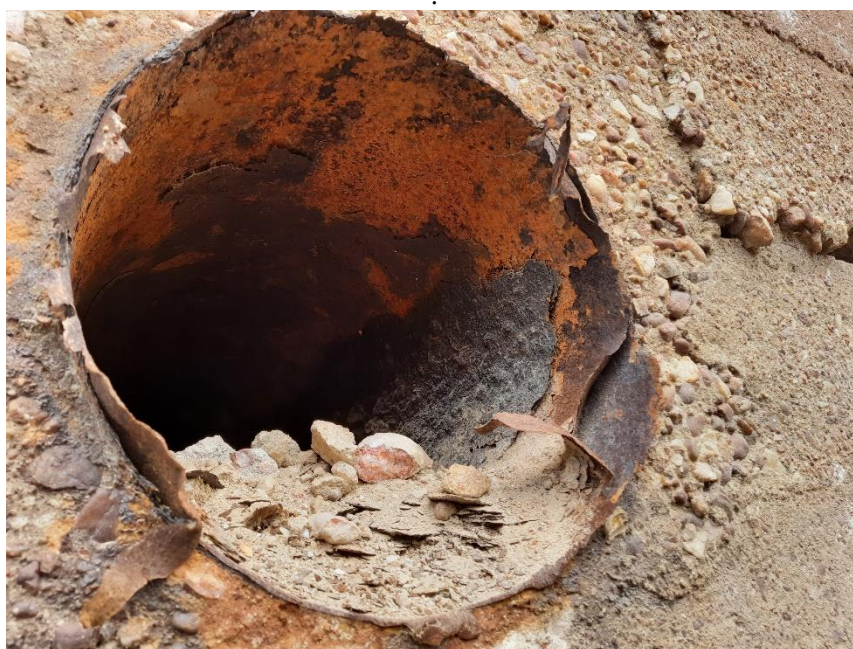
Figura 25- Tomada d'água DN 500mm.

A tomada d'água a montante, a tubulação de DN 500mm, está localizada na ombreira esquerda, encontra-se em estado de corrosão, descascamento e acumulação de entulhos, como mostra a Figura 25.

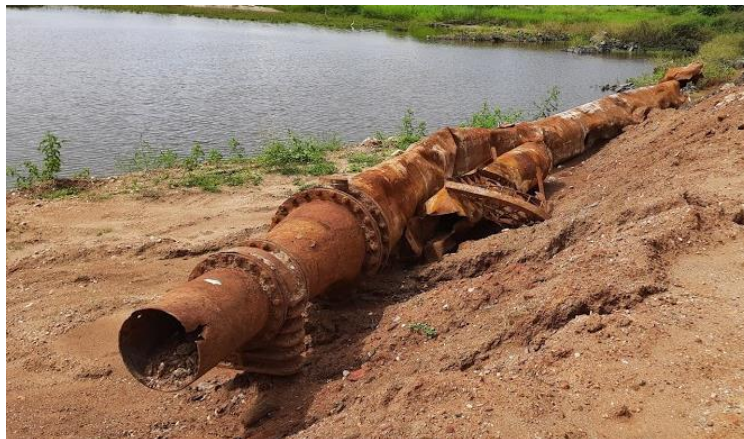
Figura 26- Descarga de fundo retirada.

Na Figura 26 é mostrado a descarga de fundo retirada da ombreira direita, também em estado de corrosão e muito danificada.

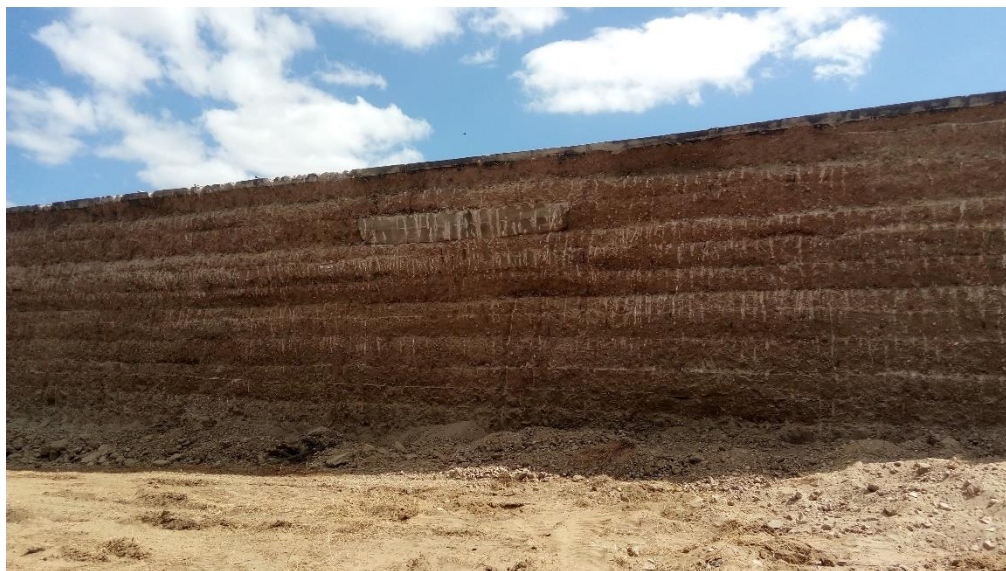
Figura 28- Paramento de jusante escarificado.

Paramento de jusante – É evidente a fragilidade do CCR, onde o mesmo se mostra deteriorando, sem geometria definida, devido à ausência do concreto de face, demonstrando fragilidade e desagregação dos seixos rolados e finos.

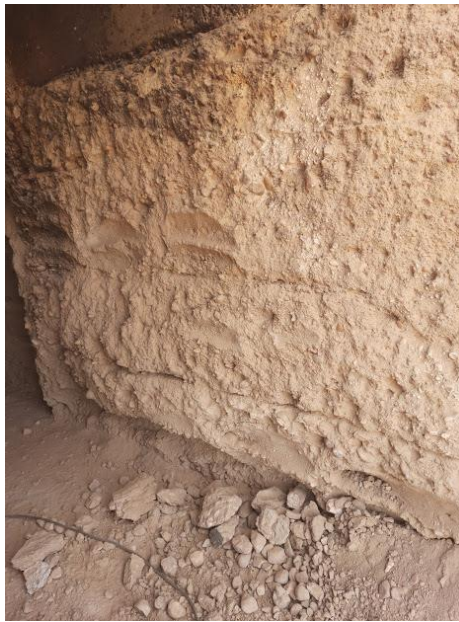
Galeria de inspeção – A maneira mais adequada para melhor análise da galeria, seria o detalhando na localização das juntas, para observar o comportamento, além de obter um diagnóstico das infiltrações que viesse a surgir, mas nas paredes não é visível a localização das juntas de dilatação. A galeria no momento não tem infiltrações devido a cota do nível da água do reservatório, mas existe indícios que houve infiltração no teto, podendo ser perceptível o surgimento de estalactites, o uso de paredes de alvenaria não tinha função, apenas

prejudicava a visualização das possíveis anomalias da estrutura, com a retirada da parede foi possível ver a deterioração das paredes internas.

Figura 29- Parede interna da galeria, que era revestida de alvenaria.

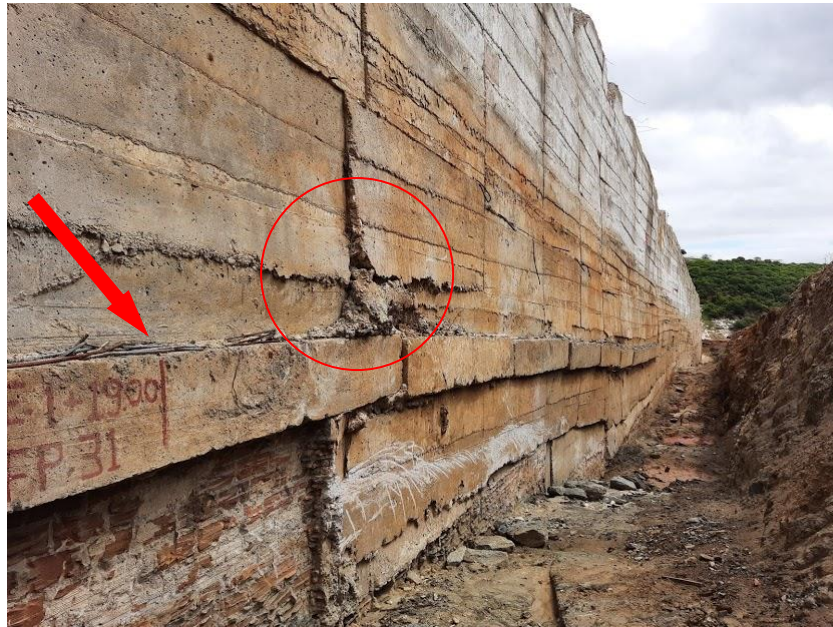
Figura 30- Irregularidades no paramento de montante.

Paramento de montante - Devido a obra de recuperação da barragem, foi escavado trincheiras e, por esse motivo foi possível a verificação de anomalias e alguns aspectos construtivos na fundação do paramento a montante. É perceptível na Figura 30 algumas irregularidades que resultam em locais com potencial de percolação e vazamentos, contribuindo para processos de lixiviação e erosão. Alguns aspectos remete a utilização de pré-moldados e outros lugares pelo descuido com as fôrmas na concretagem, foi observado o estado de conservação, sendo evidente o uso de seixos rolados, mostrando rugosidade que pode facilitar fissuração e infiltração no paramento.

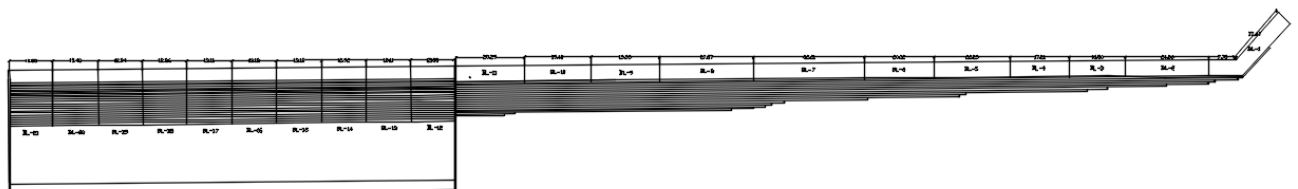
Figura 31 - Junta *fungeband*.

As juntas do tipo *fungeband* apresenta eficácia reduzida, devido a maneira que foi empregada no paramento, facilitando infiltração no CCR. O paramento de montante na ombreira esquerda possui 10 juntas verticais, com distancia distintas que variam de 20 a 30 m de distância, e com muitas imperfeições, já o paramento de montante do vertedouro são 11 juntas verticais, com um distanciamento sem muita variação, entre 12 a 13 m de distância. A barragem conta com alguns mecanismos sendo utilizado como “auxiliar” da junta de dilatação, como o uso de madeirite e lonas plásticas.

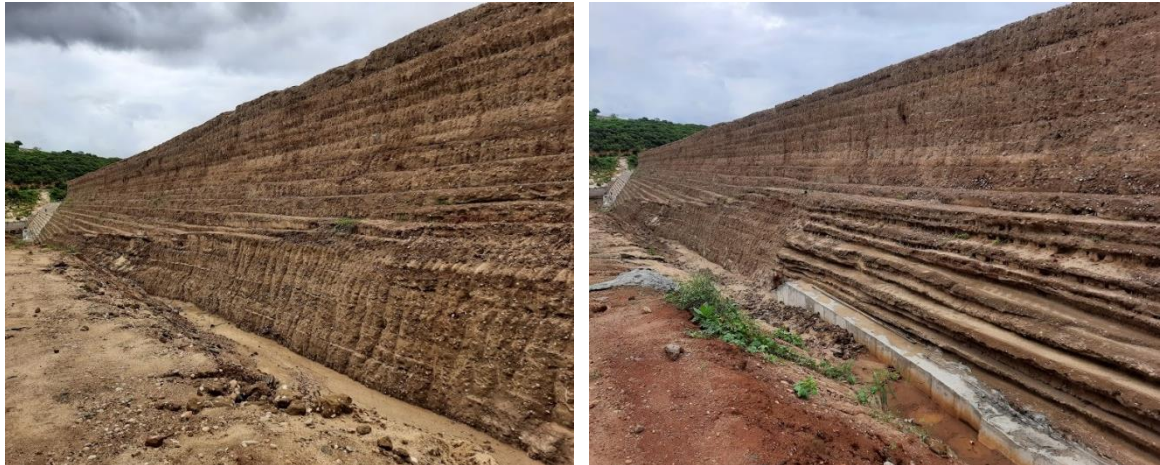
Figura 44 - Paramento de jusante, degraus sem geometria.

O paramento de jusante da ombreira esquerda é uma área que está bastante deteriorada, e será totalmente envelopada com concreto de face de 40 cm, tentando recuperar sua geometria original, e garantindo a estabilidade e estanqueidade do paramento. Para aderir o concreto novo com o antigo CCR, será colocado grampos de ancoragem de CA-50 com  $\varnothing 12,5$  mm, com 60 cm de comprimento, sendo 40 cm de ancoragem, com espaçamento de 2,5 m e fixação com calda de cimento, colocam as formas para moldagem, e fazendo a limpeza da superfície do concreto com jato de água, e antes do concreto ser aplicado, é necessária uma ponte de aderência, que consiste numa calda de cimento com 10 % de metacaulin, que é aplicada e em seguida inicia-se a concretagem.

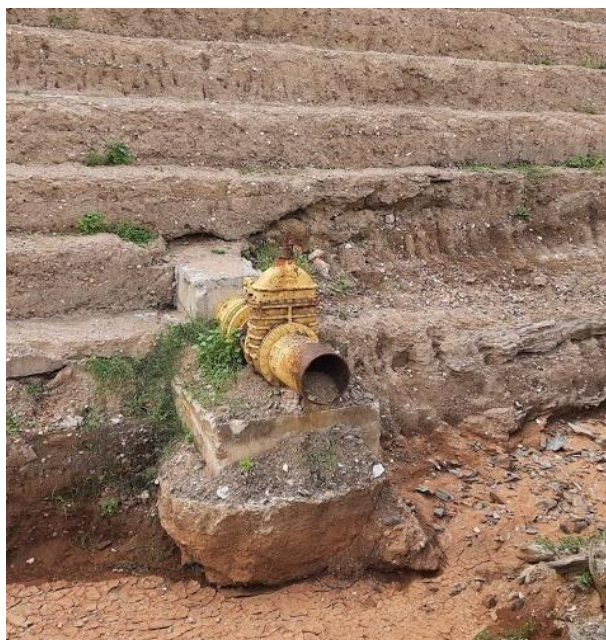
Figura 49 - Tomada d'água DN 500 mm, danificada.

Os registros serão trocados por novos, com o registro gaveta antes da válvula de borboleta, assim facilitando os serviços de manutenção da válvula borboleta. A barragem não possui dispositivos de bloqueio de entrada nas tubulações, ou seja, ausência de comporta hidráulica, o projeto prevê a implantação de uma comporta hidráulica manual a montante, com dispositivo mecânico no topo da barragem.
