UNIVERSIDADE FEDERAL RURAL DO SEMI-ÁRIDO  
CENTRO MULTIDISCIPLINAR PAU DOS FERROS  
BACHARELADO EM ENGENHARIA CIVIL

**PATOLOGIA EM ESTRUTURAS DE CONCRETO ARMADO: UM ESTUDO DE  
CASO DE UM REFORÇO FEITO NO CENTRO ESPECIALIZADO DE  
REABILITAÇÃO - CER EM PAU DOS FERROS/RN**

PAU DOS FERROS – RN  
2017

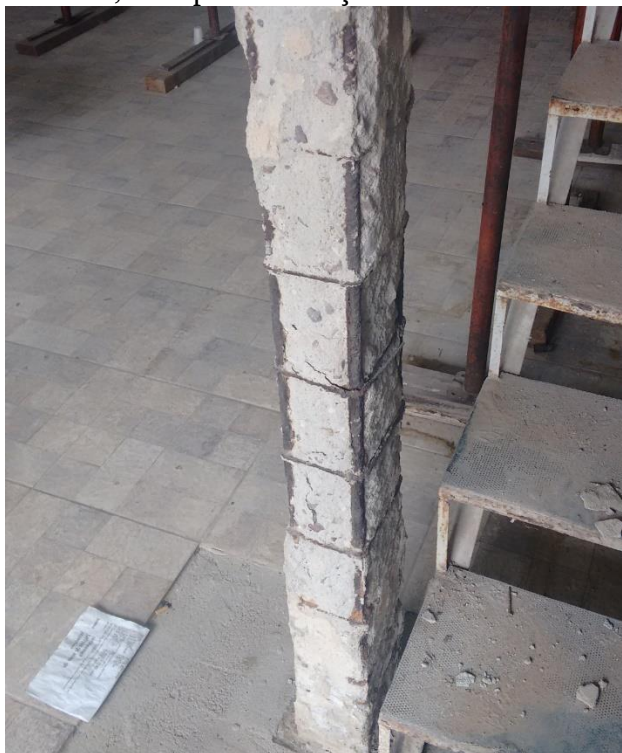
- Grau de deterioração dos pilares, como mostra a Figura 26;
- Grau de exposição das armaduras dos pilares;
- Perda da seção transversal do concreto dos pilares, devido o desgaste;
- Perda da seção transversal das armaduras, devido a corrosão;

Figura 26: Pilar deteriorado, com perda da seção transversal do concreto e da armadura

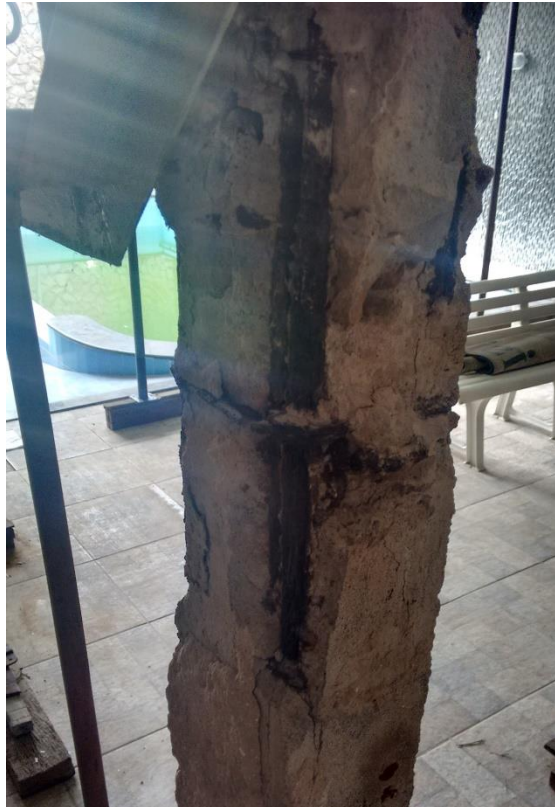
- Alguns pilares apresentavam cobrimento inadequado, considerado erro de execução, causado talvez pelo mal posicionamento das formas no momento da concretagem, facilitando a exposição das armaduras a agentes corrosivos, como mostrado na Figura 27.

Figura 27: Pilar deteriorado, apresentando cobrimento insuficiente;

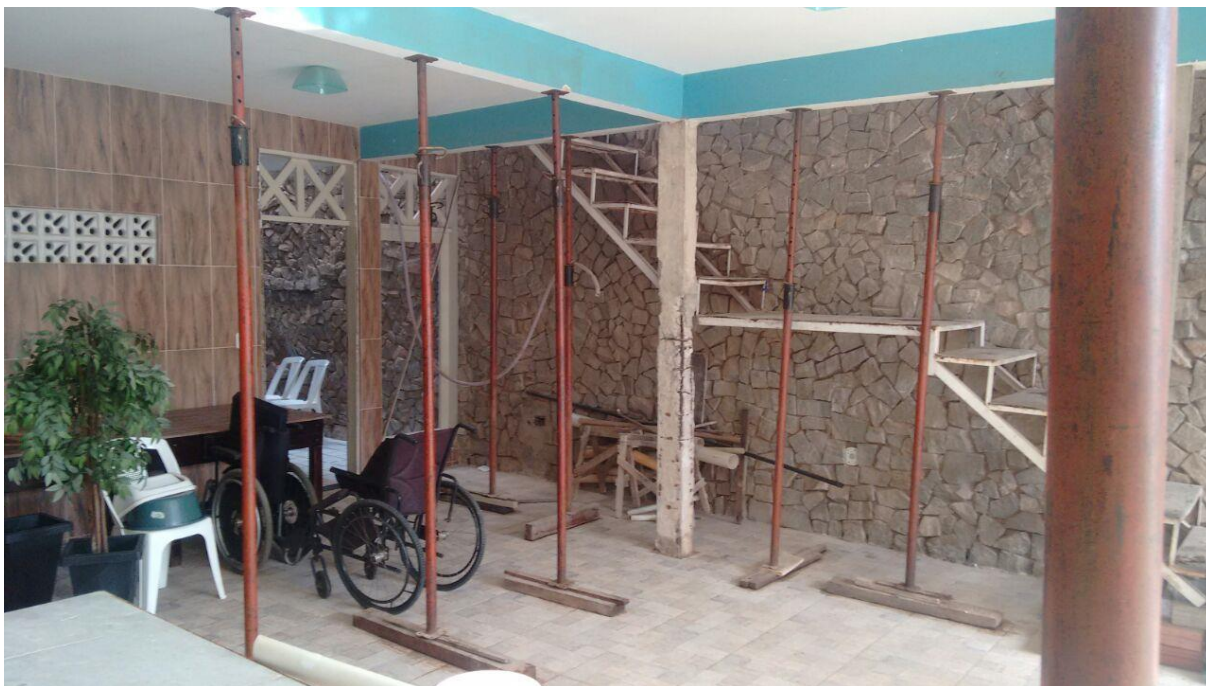
Figura 28: Escoramento da estrutura para reforço dos pilares;

- Foi feito o escoramento da estrutura para poder se realizar o tratamento dos pilares, como mostrado na Figura 28.

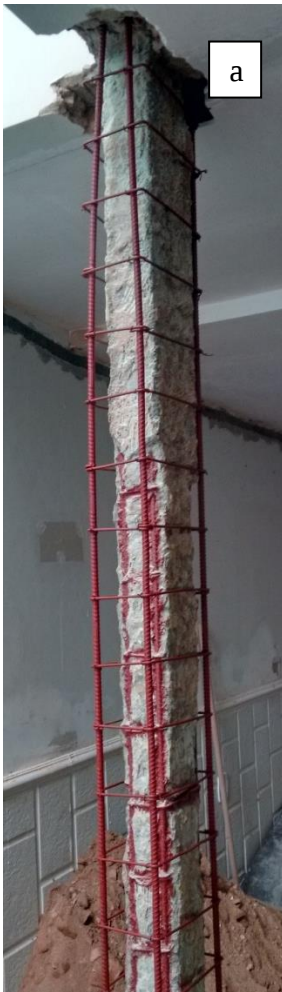
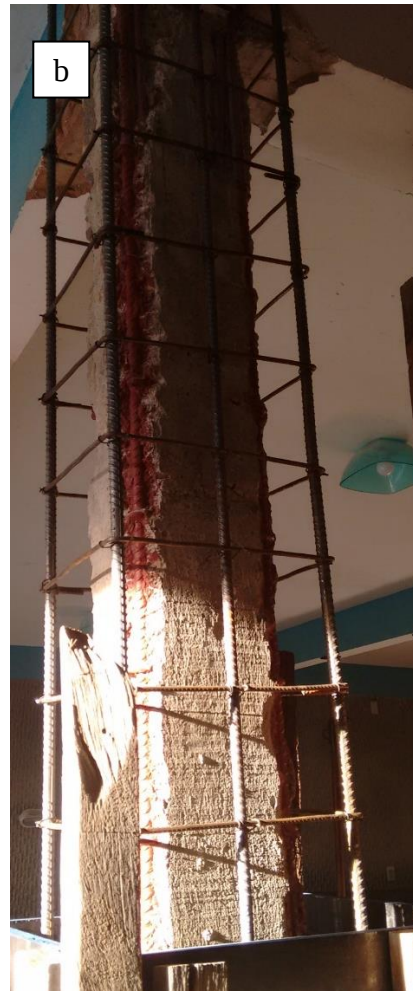
Figura 29 a e b: Pilares reforçados através do aumento da seção transversal da seção

- Como principal medida tomada temos o aumento da seção transversal de concreto, onde foram aumentadas as armaduras dos pilares, e consequentemente a sua seção transversal, representados na Figura 29 a e b.

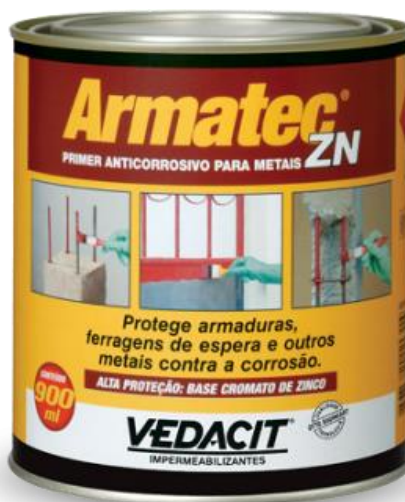
Figura 30: Primer utilizado no reforço estrutural, para evitar a corrosão da armadura;

- Foram aplicados sobre as armaduras novas e corroídas, um primer de alta proteção a base de zinco, de forma a evitar a continuação do processo corrosivo e a corrosão das novas armaduras. Essa tintura vermelha sobre as armaduras, mostradas nas imagens. A Figura 29 mostra o primer utilizado nas armaduras.
