UNIVERSIDADE FEDERAL RURAL DO SEMI-ÁRIDO – UFERSA  
CAMPUS DE CARAÚBAS  
CURSO DE ENGENHARIA CIVIL

**ESTUDO DAS MANIFESTAÇÕES PATOLÓGICAS NAS EDIFICAÇÕES  
PÚBLICAS DA REDE MUNICIPAL DE ENSINO DA CIDADE CARAÚBAS-RN**

Monografia apresentada a Universidade Federal Rural do Semi-Árido – UFERSA, como exigência final para a obtenção do título de graduação no curso Engenharia Civil.

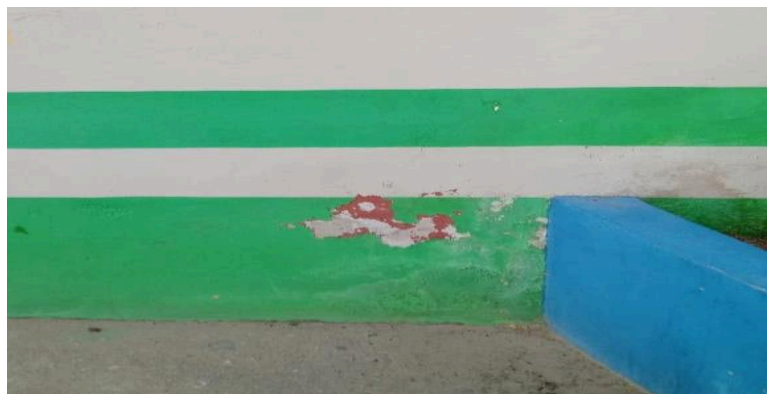
Figura 10 – Destacamento da pintura na fachada

Uma das manifestações patológicas identificadas foi a de destacamento da pintura (Figura 10), localizada na parte inferior da fachada da escola. A matriz diagnóstica I (Tabela 4) expressa a manifestação patológica detectada na fachada da escola, bem como sua provável causa e terapia.

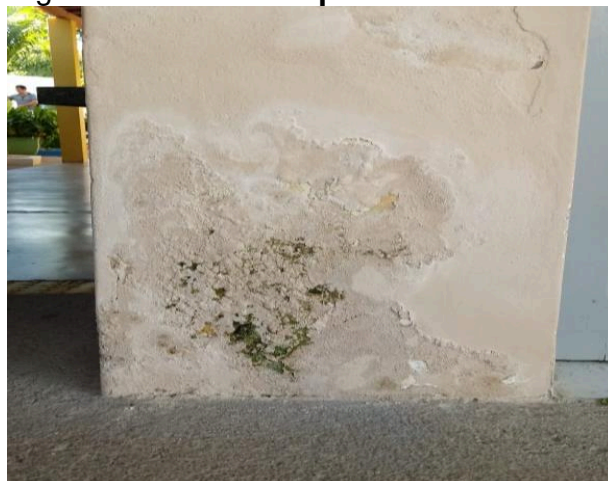
**Figura 11 – Bolor na parede do banheiro**

Outra anomalia detectada foi bolor (Figura 11), a mesma estava localizada na parede do banheiro, o que dá evidências que sua possível causa esteja relacionada à infiltração por rompimento ou falha das tubulações hidráulicas, já que aparece próximo das mesmas. A matriz diagnóstica II (Tabela 5) apresenta a hipótese de causa e terapia relacionada a manifestação patológica do tipo bolor.

| DIAGNÓSTICO | PROVÁVEL CAUSA | TERAPIA |
|---|---|---|
| -BOLOR | - UMIDADE PROVENIENTE DE INFILTRAÇÃO PELO ROMPIMENTO OU FALHA NAS TUBULAÇÕES HIDRÁULICAS. | - SOLUCIONAR PROBLEMA DE INFILTRAÇÃO;<br>- LAVAR A SUPERFÍCIE PARA REMOÇÃO DA PARTE DANIFICADA, APLICAR UM ANTI-FUNGOS, DEIXAR SECAR E REPINTAR. |

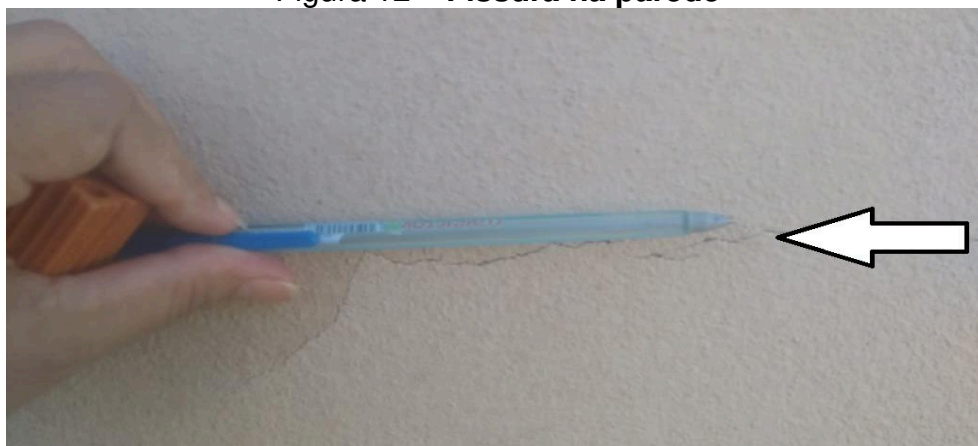
**Figura 12 – Fissura na parede**

Inspecionando-se as demais áreas da escola, identificou-se também a presença de fissura horizontal na parte intermediária da parede de uma das salas de aula (Figura 12). A matriz diagnóstica III (Tabela 6) exhibe a possível causa da origem da fissura, como também seu método de reparação.

| DIAGNÓSTICO | PROVÁVEL CAUSA | TERAPIA |
|---|---|---|
| - FISSURA NA PAREDE | - RETRAÇÃO DA ARGAMASSA DE REVESTIMENTO. | - LIXAR A SUPERFÍCIE DANIFICADA, NÃO SENDO PRECISO FAZER PREENCHIMENTO POR SE TRATAR DE UMA ESPESSURA MÍNIMA DE ABERTURA, NA SEQUÊNCIA APLICAR FUNDO PREPARADOR DE PAREDES, REFAZENDO POSTERIORMENTE A PINTURA. |

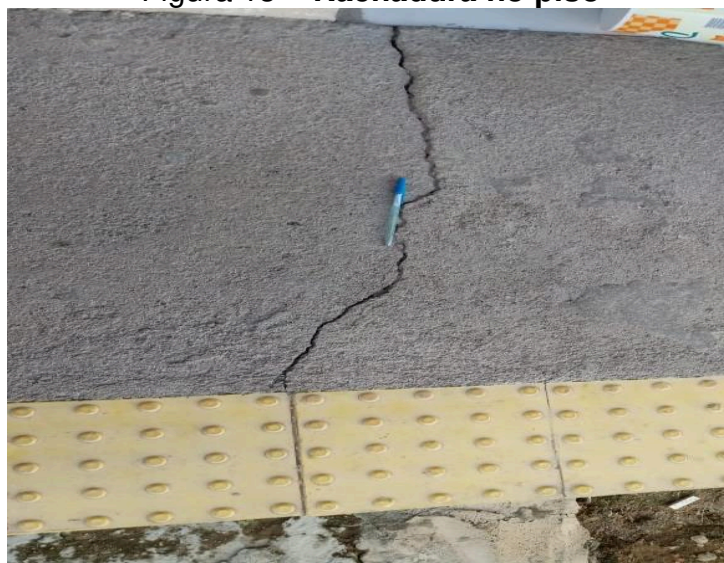
Figura 13 – Rachadura no piso

Pode-se observar também a presença de rachadura no piso da área comum da escola (Figura 13), tendo sua possível causa relacionada com a inconformidade na escolha do concreto ou pela inexistência de juntas de dilatação. Na matriz diagnóstica IV (Tabela 7) são levantadas hipóteses acerca da origem da manifestação patológica apresentada no piso da área social da instituição, assim como sua terapia.

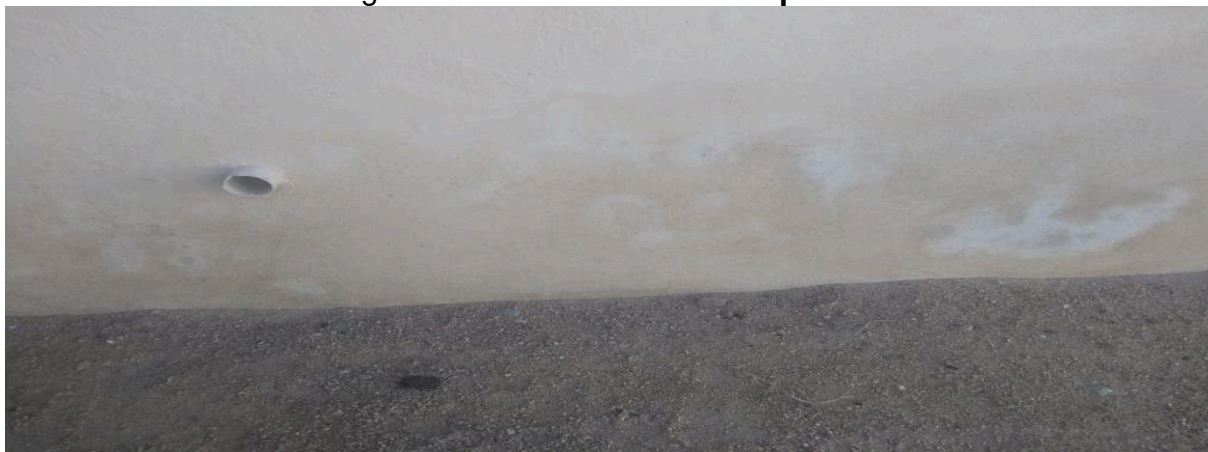
**Figura 14 – Destacamento de pintura**

Verificou-se ainda a existência de destacamento de pintura (Figura 14) em parte da alvenaria da escola, estando intimamente ligada ao problema de umidade, ocasionada provavelmente pela ascensão da água por capilaridade devido à falta de impermeabilização da fundação. A matriz diagnóstica V (Tabela 8) apresenta a provável origem do diagnóstico de destacamento de pintura.

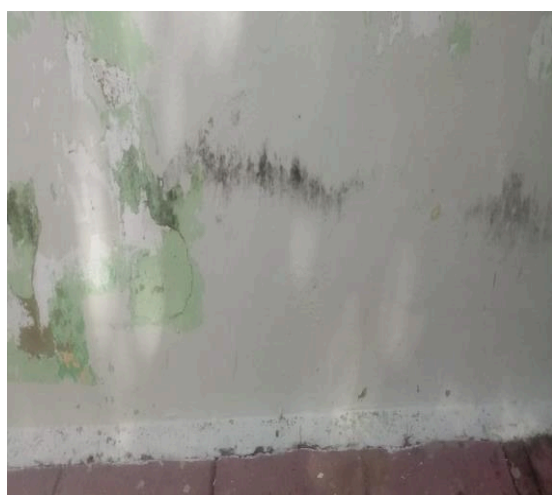
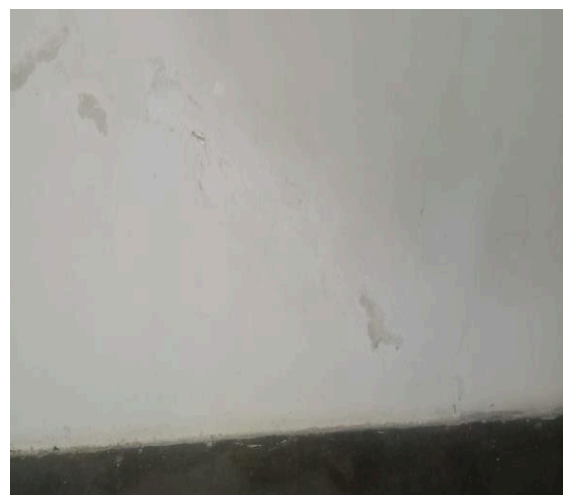
Figura 16 – Destacamento da pintura- (a) Muro; (b) Sala de Aula

Dentre os problemas encontrados no edifício do Centro de Ensino está o destacamento de pintura tanto na parte interna do muro da escola (Figura 16 a), como também na sala de aula (Figura 16 b).

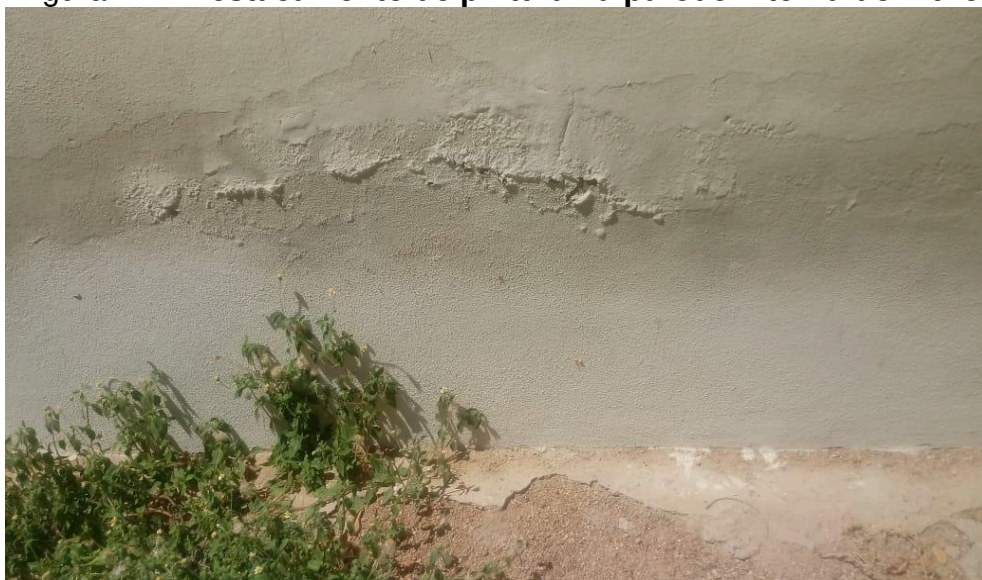
**Figura 17 – Destacamento de pintura na parede interna do muro**

Outra manifestação patológica descoberta na mesma escola foi o destacamento de pintura na parte interna do muro (Figura 17), encontrada em boa parte deste, causada possivelmente pela umidade oriunda da falha ou falta de impermeabilização da fundação, possibilitando a ascensão da água do solo para alvenaria. A matriz diagnóstica VII (Tabela 11) mostra a alternativa de terapia para a possível causa da manifestação patológica detectada.

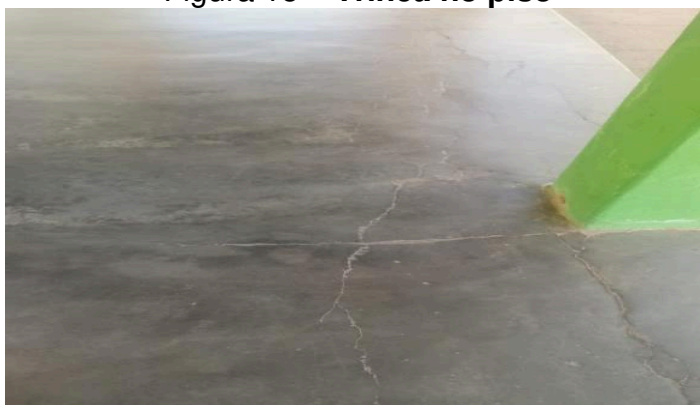
Figura 18 – Trinca no piso

Verificou-se também a presença de trincas no piso da escola (Figura 10), proveniente da execução, materiais ou produção inadequados, escolha errada do fator água/cimento e/ou ausência de juntas de dilatação. A matriz diagnóstica VIII (Tabela 12) expõe a opção de reparação para o diagnóstico de trinca no piso de cimento.

| DIAGNÓSTICO | PROVÁVEL CAUSA | TERAPIA |
|---|---|---|
| -TRINCA NO PISO | <ul style="list-style-type: none"> <li>- ESCOLHA DO FATOR ÁGUA/CIMENTO;</li> <li>- MATERIAIS, PRODUÇÃO OU EXECUÇÃO INCORRETAS;</li> <li>- FALTA DE JUNTAS DE DILATAÇÃO.</li> </ul> | <ul style="list-style-type: none"> <li>- REFAZER A ÁREA DANIFICADA UTILIZANDO O FATOR ÁGUA/CIMENTO ADEQUADO.</li> </ul> |

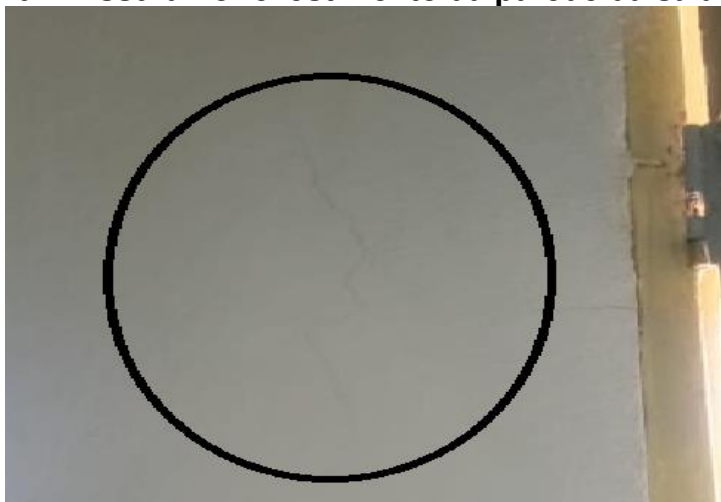
Figura 19 – Fissura no revestimento da parede da sala de aula

Foi identificado também a presença de fissura na parede (Figura 11) da sala de aula, aparentemente superficial, causado provavelmente pela retração da argamassa de revestimento. A matriz diagnóstica IX (Tabela 13) expressa a manifestação patológica detectada na parede da sala de aula da escola, bem como sua provável causa e terapia.

| DIAGNÓSTICO | PROVÁVEL CAUSA | TERAPIA |
|---|---|---|
| - FISSURA NAS PAREDES | - RETRAÇÃO DA ARGAMASSA DE REVESTIMENTO | - REFAZER O REBOCO DO TRECHO DANIFICADO, NA SEQUÊNCIA APLICAR FUNDO PREPARADOR DE PAREDES, REFAZENDO POSTERIORMENTE A PINTURA. |

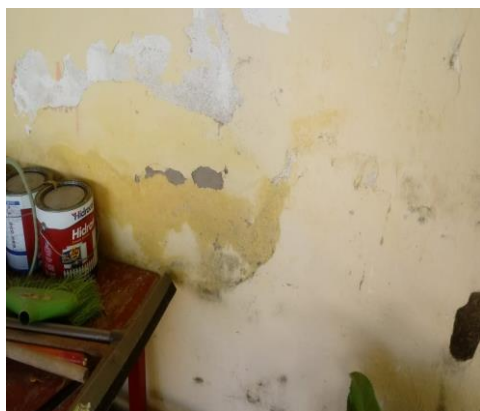
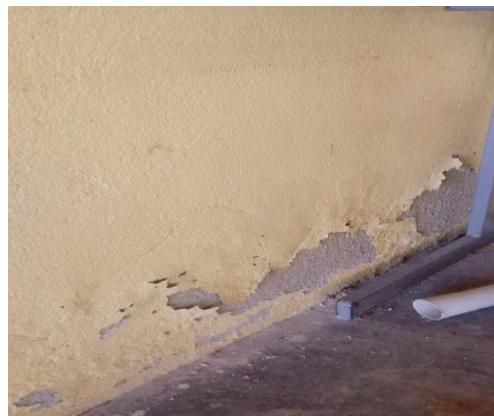
Figura 21 – Destacamento de pintura (a) Quintal; (b) Sala de aula

Um dos problemas patológicos constatados foi o destacamento da pintura, tanto no quintal da escola (Figura 13 a) como na sala de aula (Figura 13 b), motivado hipoteticamente por umidade advinda da falta de impermeabilização da fundação, possibilitando a percolação da água pela alvenaria. A matriz diagnóstica X (Tabela 15) exprime a terapia escolhida para restaurar o dano causado pelo problema diagnosticado de destacamento de pintura.

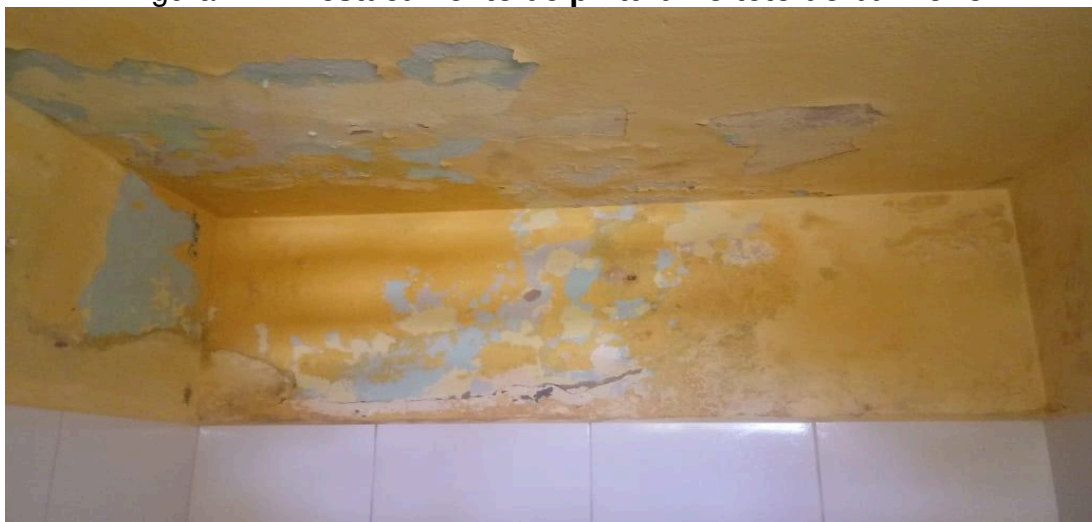
Figura 22 – Destacamento de pintura no teto do banheiro

Outra anomalia detectada foi o destacamento de pintura no teto e parede do banheiro (Figura 14), originado provavelmente pela umidade, devido a falha ou inexistência da impermeabilização do reservatório. Na matriz diagnóstica XI (Tabela 16) é possível visualizar o diagnóstico, provável causa e terapia acerca do destacamento de pintura do teto e parede do banheiro.

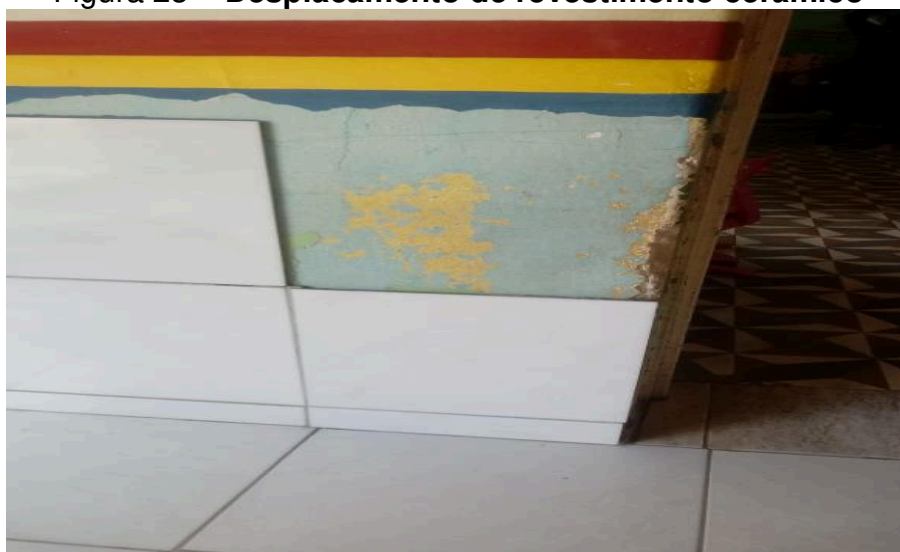
Figura 23 – Deslocamento de revestimento cerâmico

Verificou-se também a existência de deslocamento de revestimento cerâmico (Figura 15) em parte da parede do corredor da escola, ocasionado possivelmente por inadequação da técnica de assentamento, pois é visível a ausência de argamassa colante na parede. A matriz diagnóstica XII (Tabela 17) expõe a opção de reparação para o diagnóstico de deslocamento de revestimento cerâmico da parede externa da sala de aula.

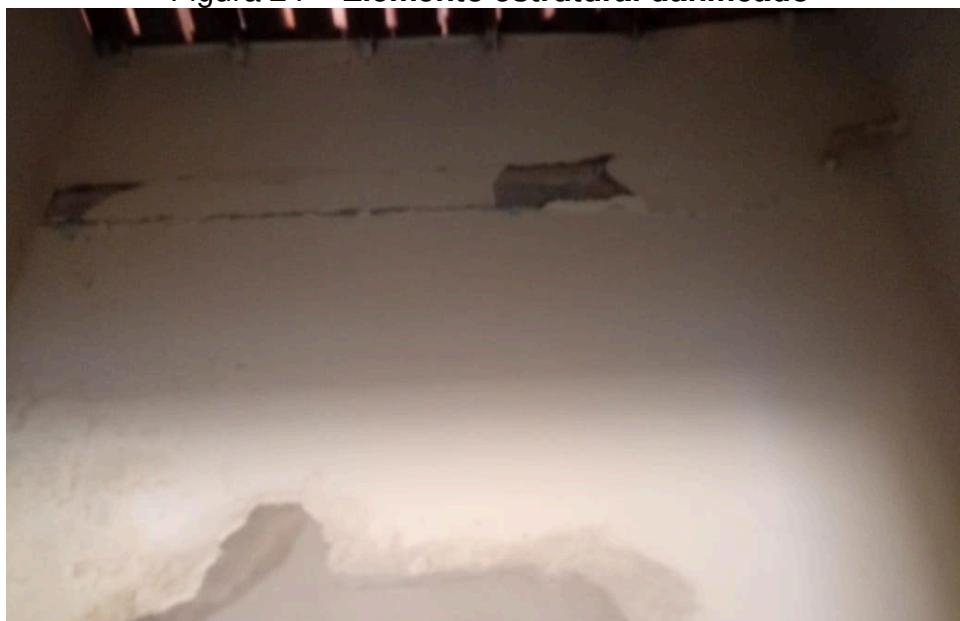
**Figura 24 – Elemento estrutural danificado**

Foi observado também a ocorrência de elemento estrutural danificado, do tipo viga, (Figura 16) na parte superior da parede do banheiro, provocado presumivelmente pela sobrecarga na laje do reservatório, já que segundo informação repassada pela diretoria da Instituição, houve um aumento na capacidade de volume do reservatório.

Na matriz diagnóstica XIII (Tabela 18) são levantadas hipóteses acerca da origem da manifestação patológica apresentada na viga que dá sustentação a laje do reservatório de água que está sobre o banheiro

O dano com prioridade 1 (um) está relacionado com o elemento estrutural danificado, pois o mesmo é um problema considerado muito grave, que deve ser resolvido o mais rápido possível, pois irá piorar com o tempo. Já com prioridade 2 (dois), têm-se destacamento de pintura no teto, considerado grave, de resolução urgente, pois irá piorar, mesmo que a longo prazo, ainda com prioridade 2 (dois), apresentou-se bolor, considerado pouco grave, com pouca urgência, já que irá piorar, mas somente a médio prazo.

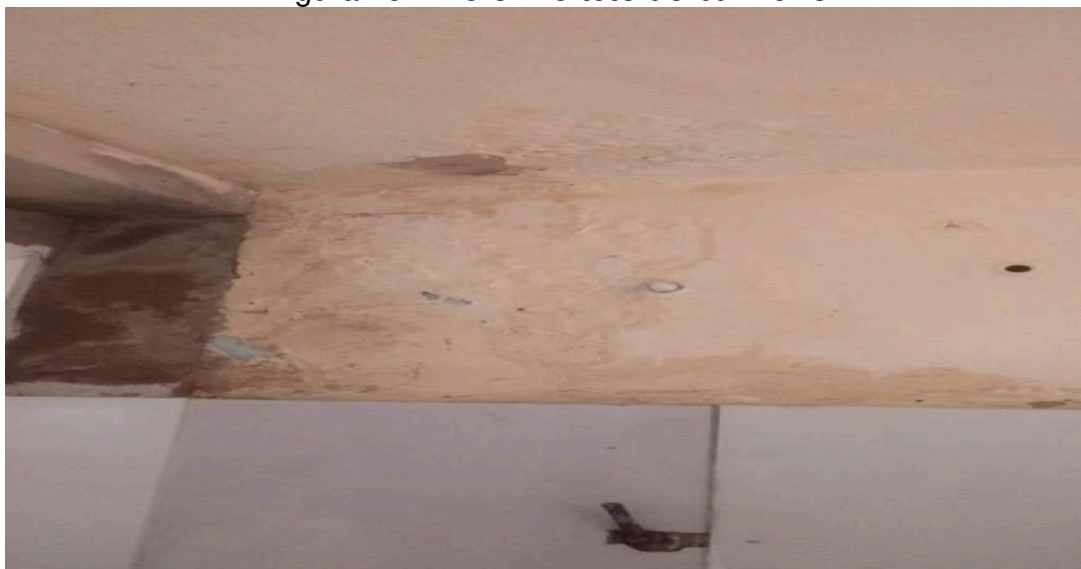
Figura 25 – **Bolor no teto do banheiro**

mostra a alternativa de terapia para a possível causa da manifestação patológica constatada, do tipo bolor, no teto do banheiro.
