## ANÁLISE DE FRATURA EM UM ENTALHE DE CHAVETA NA CAIXA DE TRANSMISSÃO DE UM VEÍCULO OFF ROAD

**Resumo:** Neste trabalho, realizou-se uma investigação sobre a causa da trinca no rasgo de chaveta da coroa do segundo par de engrenagens cilíndricas de dentes retos da caixa de redução do veículo. A trinca foi identificada durante o processo de inspeção do mecanismo. Para isso, foram levantados os principais motivos que poderiam ter ocasionado o problema. Utilizou-se a Árvore de Análise de Falha (FTA), uma metodologia empregada para a definição de eventos que possam causar a falha de um mecanismo, a fim de auxiliar na detecção da origem da trinca. Por fim, realizou-se uma análise utilizando um Microscópio Eletrônico de Varredura (MEV) para observar o perfil da superfície da trinca, com o intuito de assimilar as características da superfície fraturada com os tipos de falhas mecânicas. Constatou-se que a falha se deu por fadiga, sendo a mudança brusca de diâmetros a principal agravante para esse evento. Com a descoberta da causa da falha, almeja-se aumentar a confiabilidade do projeto, realizando a mudança geométrica do componente.

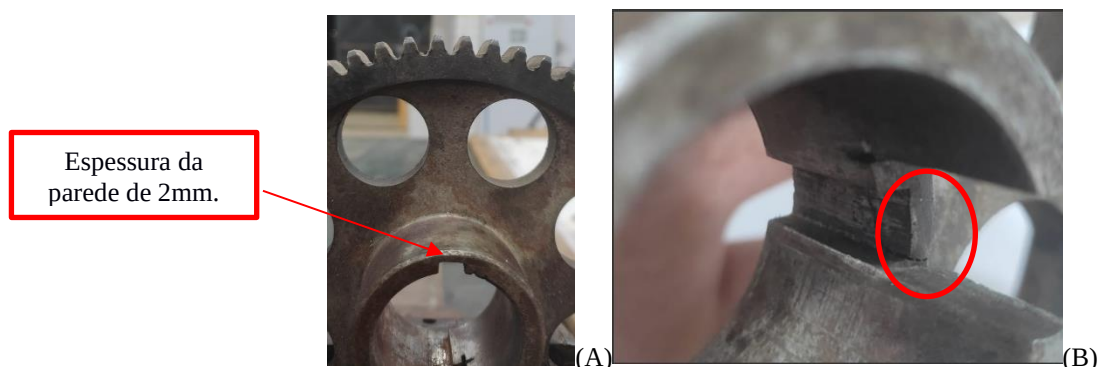
Durante uma inspeção de rotina, para conferir a integridade da caixa redutora, observou-se que a coroa do segundo par de engrenagens apresentava uma trinca no entalhe do rasgo de chaveta, conforme ilustrado na figura 11. A trinca teve início no núcleo da peça, estendendo-se até sua parte externa e, por fim, rompendo parcialmente o componente.

Figura 12: (A) Local semelhante onde ocorreu a ruptura, (B) Localização da origem da trinca. (Autoria própria)

Foi revisado todo o material utilizado no dimensionamento, garantindo que o comprimento, altura e largura do rasgo de chaveta estavam conforme o projeto, aptos a suportar os esforços submetidos. Realizou-se o levantamento da próxima hipótese: a confiabilidade do material. Foi analisado que o mesmo tarugo foi utilizado em engrenagens de caixas de redução anteriores, que não apresentaram falhas, além da nota fiscal do tarugo ter sido emitida por um fornecedor de qualidade. O mau uso do equipamento foi considerado como possível causa da falha, porém não houve fatos que comprovassem tal alegação. Além disso, foi considerado todo o esforço possível no momento do dimensionamento, visto que o sistema de CVT utilizado varia sua relação de forma linear e suave. Uma característica que chamou atenção foi o fato de o início da trinca ocorrer próximo à mudança

de diâmetro da seção transversal, a qual ocorreu sem a presença de um raio de arredondamento. Isso sugere que a geometria do entalhe esteja fortemente relacionada à falha, uma vez que a ausência de um raio de arredondamento nessa mudança de seção transversal diminui a resistência à fadiga do componente.

Buscando preservar os demais componentes que compõe o sistema de caixa redutora do veículo, evitando prejuízos maiores, optou-se por substituir essa engrenagem e destinar a peça fraturada para estudos, a fim de compreender o que levou à falha mecânica do componente e, com isso, obter propostas de ações mitigadoras para evitar nova falha mecânica e, assim, aumentar confiabilidade do sistema.

Como solução para evitar que falhas como estas ocorram novamente nas engrenagens da caixa de redução, podem ser tomadas ações, tais como aumentar o raio de arredondamento na mudança de diâmetro da parede da engrenagem para a circunferência que possibilita o acoplamento no eixo, e melhorar o acabamento superficial através de polimento.

Outro ponto de grande importância é a chaveta utilizada para transmitir o torque da engrenagem para o eixo. Se possível, a substituição das chavetas por estrias como elemento transmissor de torque poderá diminuir a concentração de tensão em um único entalhe.

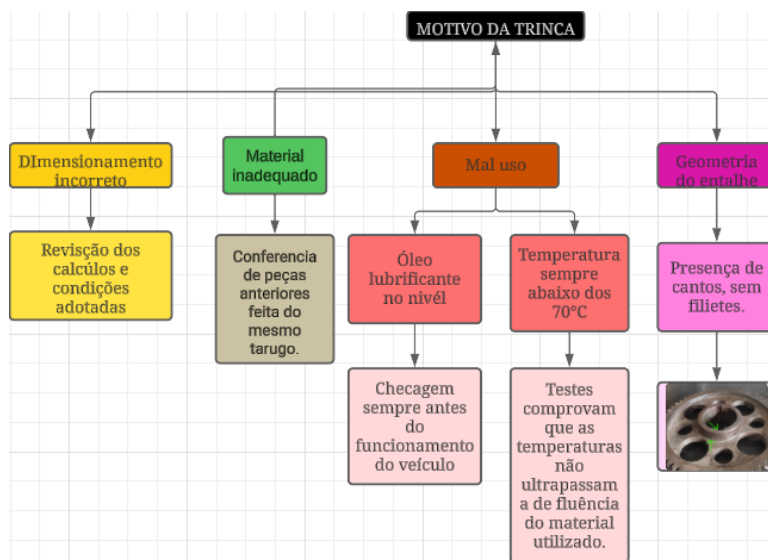
Figura 13: (A) Árvore de falha da trinca. (Autoria Própria)

Com base na árvore de falha foi possível filtrar os motivos que ocasionou a falha, sendo mais assertivo, na definição em que a geometria da peça foi o principal causador da falha, ganhando tempo e permitindo focar em um único motivo, o pequeno raio de arredondamento na mudança de diâmetros da parede da engrenagem para a geometria que serve de acoplamento para o eixo.

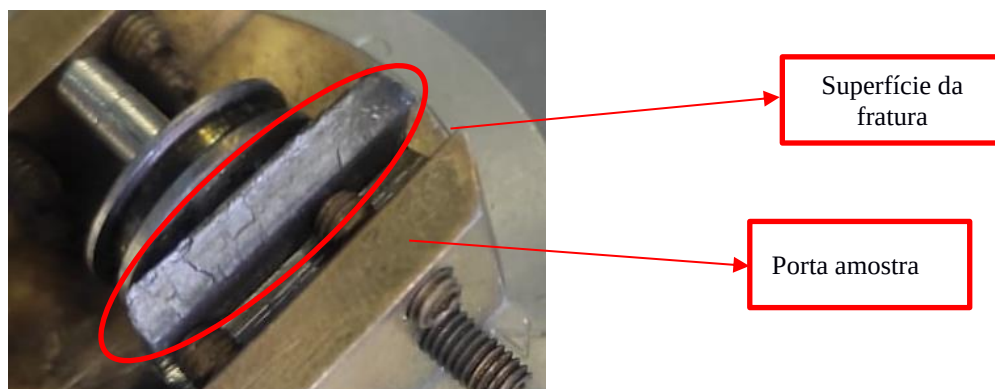
Figura 14: Amostra utilizada no MEV (Autoria Própria)

Para a realização das imagens, foi necessário preparar uma amostra da trinca. Portanto, realizou-se um corte na seção paralela à trinca, de forma que fosse possível posicioná-la no suporte de amostra. A peça teve sua superfície limpa com desengraxante, evitando que corpos estranhos atrapalhassem a leitura da superfície. Um total de 10 imagens foi retirado ao longo de toda a amostra, principalmente próximo à extremidade, buscando observar a mudança de aspecto na superfície, buscando enfatizando a característica de uma fratura por fadiga.

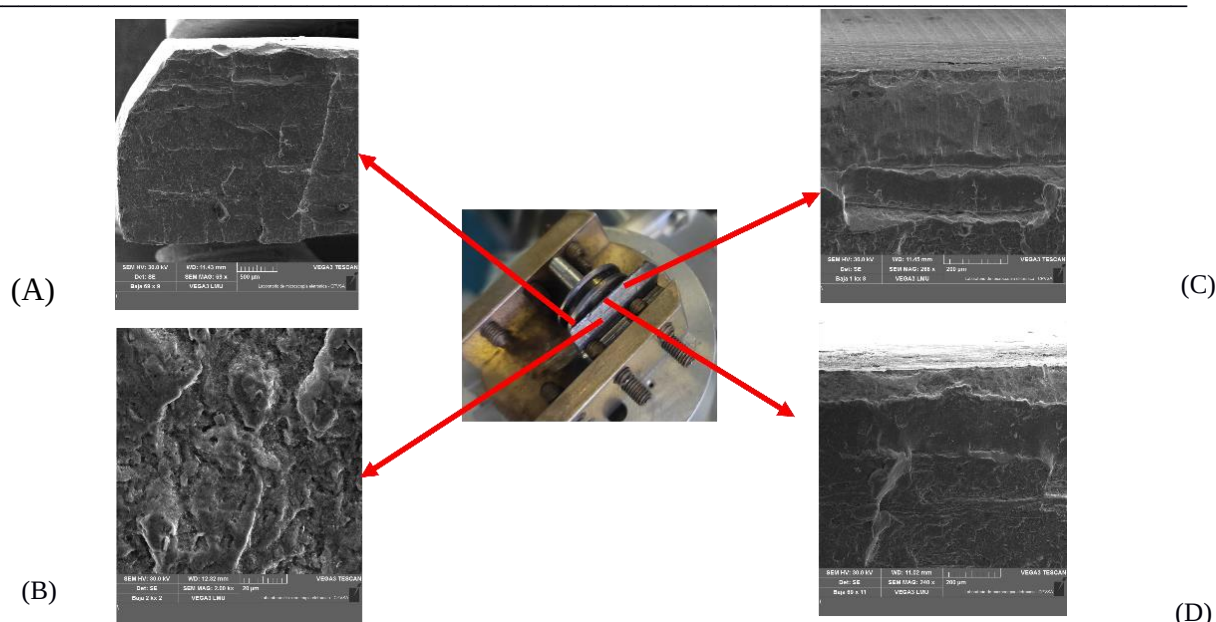
Analisando as imagens registradas no MEV, com base nas características observadas, é notado que os padrões são semelhantes aos mostrados na figura 10. Na Figura 17, A e C, as marcas de estrias são evidentes, localizadas principalmente na região próxima à superfície da trinca, característica comum em falhas por fadiga. Por se tratar de um aço de baixo carbono, que possui ductilidade é possível observar *dimples* (Figura B), característica de uma fratura dúctil, já na parte da ruptura final da peça é notável marcas de clivagem (Figura D).

Figura 15: Imagens realizadas no MEV. As imagens A, B, C e D possuem, respectivamente, ampliações de 70x, 2000x, 70x e 280x. (Autoria Própria)

Comparando as imagens obtidas aqui, por MEV, com a figura 10, foi possível afirmar que a falha ocorreu por fadiga de alto ciclo, porém podemos observar nas imagens aspectos característicos de fratura dúctil e frágil na fratura, dando a interpretar que a fratura iniciou na região plástica e por fim com a trinca já estabelecida ela sucumbiu de forma frágil.
