UNIVERSIDADE FEDERAL RURAL DO SEMI-ÁRIDO  
PRÓ-REITORIA DE GRADUAÇÃO  
DEPARTAMENTO DE CIÊNCIA E TECNOLOGIA  
CURSO DE INTERDISCIPLINAR DE CIÊNCIA E TECNOLOGIA

**ANÁLISE DAS MANIFESTAÇÕES PATOLÓGICAS EM ESCOLAS PÚBLICAS DO  
MUNICÍPIO DE SÃO JOÃO DOS PATOS-MA**

Monografia apresentada a Universidade  
Federal Rural do Semi-Árido como requisito  
para obtenção do título de Bacharel em  
Ciência e Tecnologia.

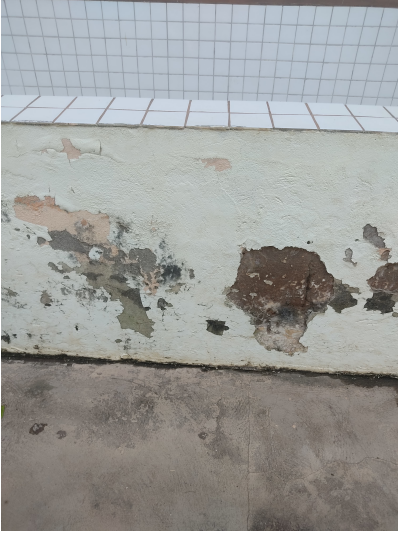
| 2 | | Desplacamento<br>do<br>Revestimento | 2 | 3 | 6 | 36 |

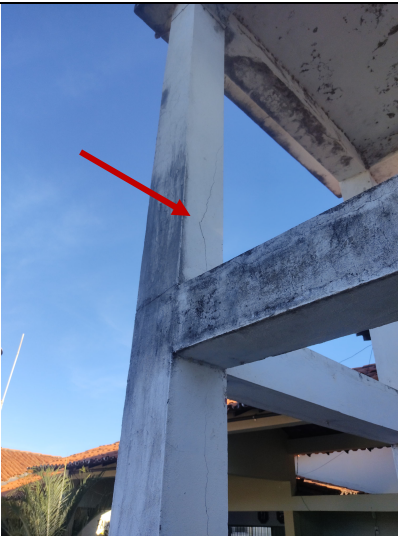
| 3 | | Trinca<br>Manchas/Bolor | 7 | 7 | 5 | 245 |

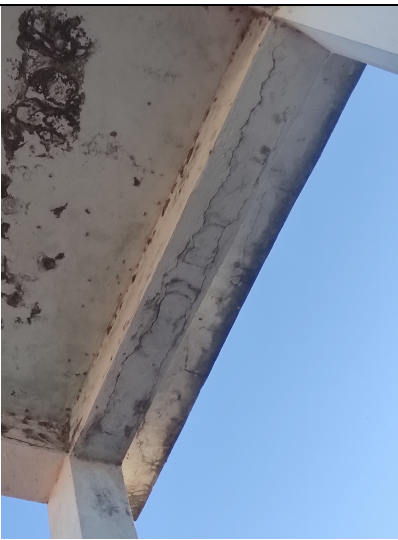
| 4 | | Trinca<br>Manchas/Bolor | 7 | 7 | 5 | 245 |

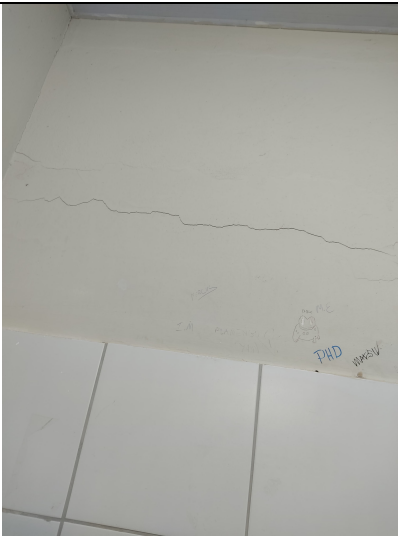
| 6 | | Fissura | 5 | 5 | 6 | 150 |

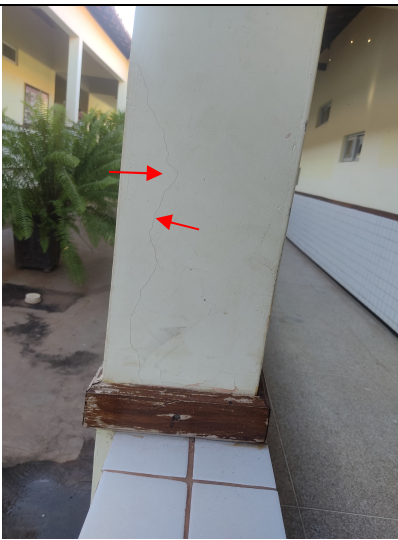
| 7 | | Fissura | 1 | 2 | 3 | 6 |

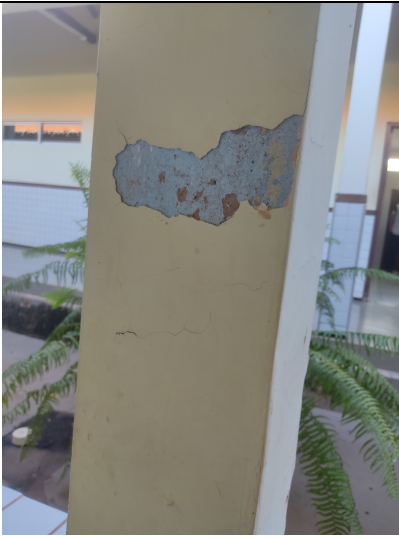
| 8 | | <b>Desplacamento<br/>do<br/>Revestimento</b> | 2 | 3 | 6 | 36 |

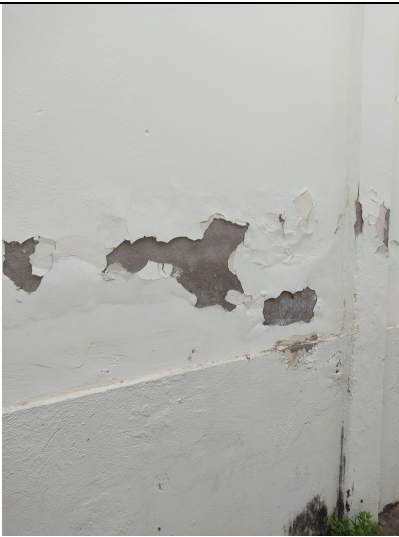
| 9 | | <b>Desplacamento<br/>do<br/>Revestimento</b> | 4 | 6 | 7 | 168 |

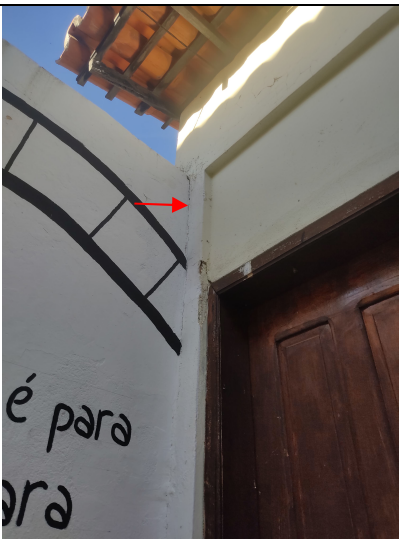
| 10 | | <b>Fissura</b> | 5 | 5 | 6 | 150 |

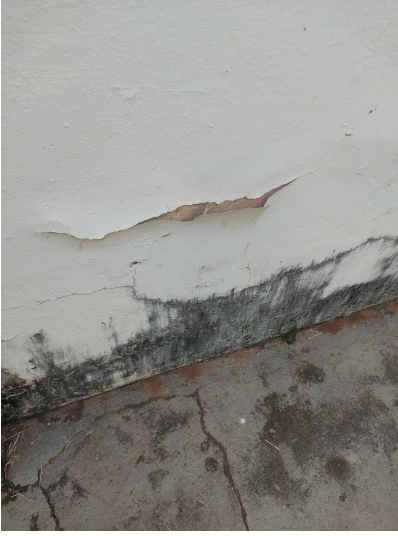
| 11 | | <b>Manchas/Bolor<br/>Desplacamento<br/>do<br/>Revestimento</b> | 2 | 3 | 6 | 36 |

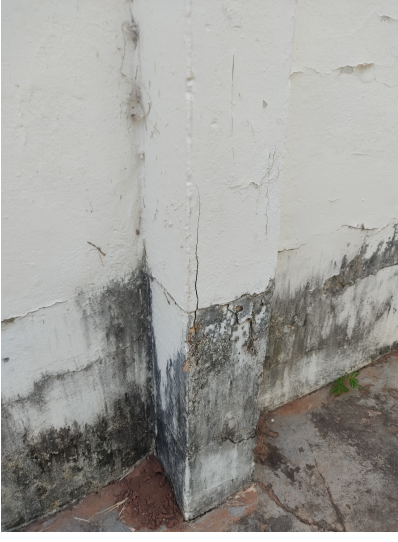
| 12 | | <b>Manchas/Bolor<br/>Fissura</b> | 5 | 6 | 6 | 180 |

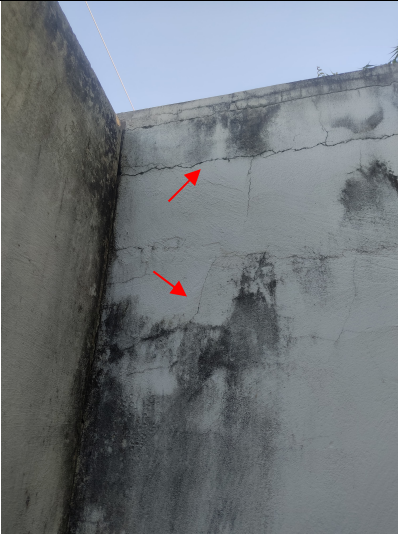
| 13 | | <b>Fissura<br/>Manchas/Bolor</b> | 5 | 7 | 6 | 210 |

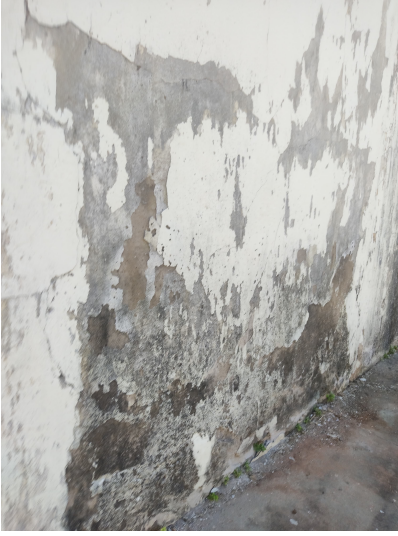
| 14 | | Manchas/Bolor | 4 | 6 | 6 | 144 |

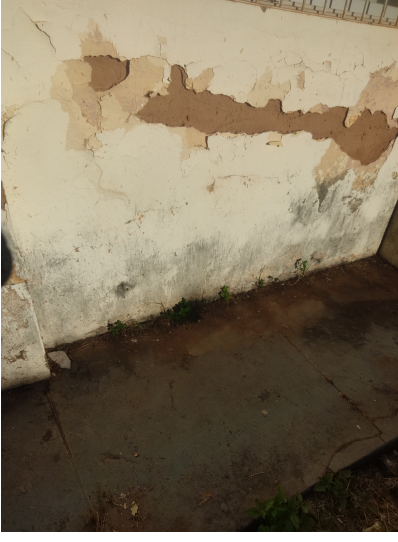
| 15 | | Desplacamento<br>do<br>Revestimento | 5 | 6 | 7 | 210 |

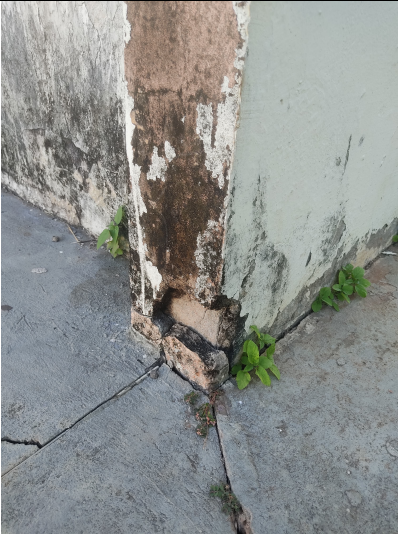
| 16 | | Manchas/Bolor<br>Desplacamento<br>do<br>Revestimento | 4 | 5 | 3 | 60 |

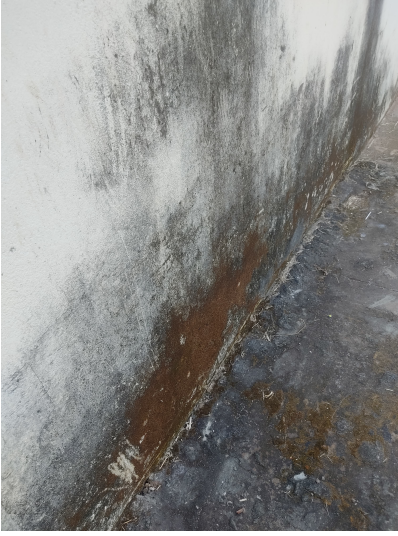
| 17 | | Manchas/Bolor | 3 | 4 | 3 | 36 |

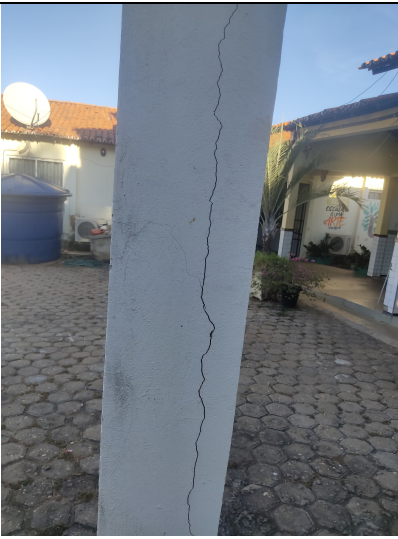
| 18 | | Trinca | 7 | 7 | 6 | 294 |

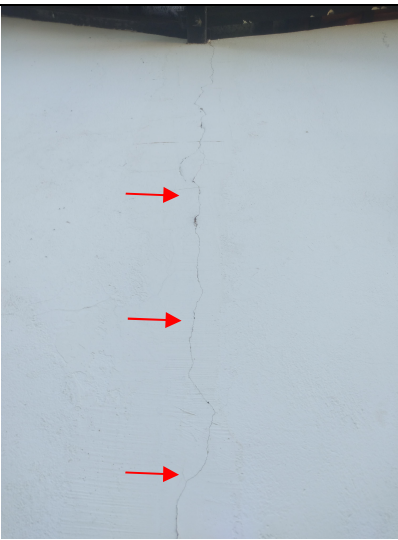
| 19 | | Trinca | 7 | 7 | 6 | 294 |

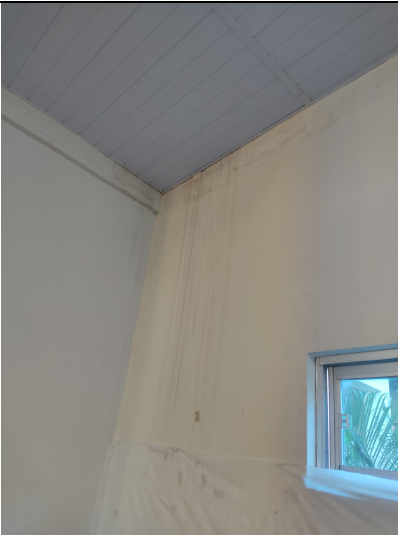
| 20 | | <b>Infiltração</b> | <b>3</b> | <b>3</b> | <b>4</b> | <b>36</b> |

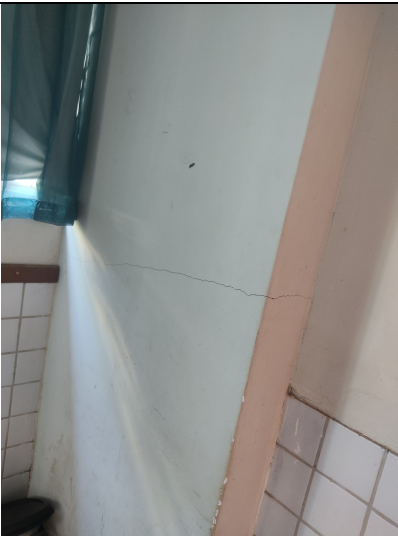
| 21 | | <b>Fissura</b> | <b>5</b> | <b>7</b> | <b>6</b> | <b>210</b> |

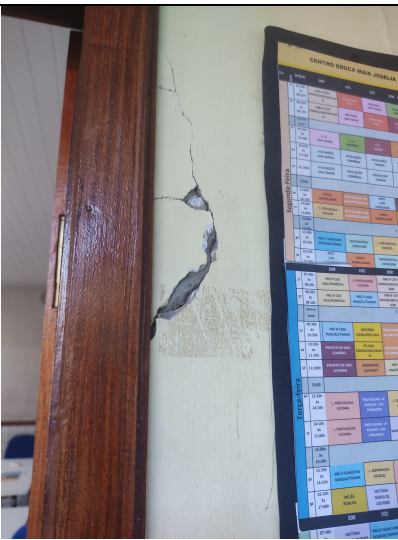
| 22 | | <b>Desplacamento<br/>do<br/>Revestimento</b> | <b>5</b> | <b>5</b> | <b>6</b> | <b>150</b> |

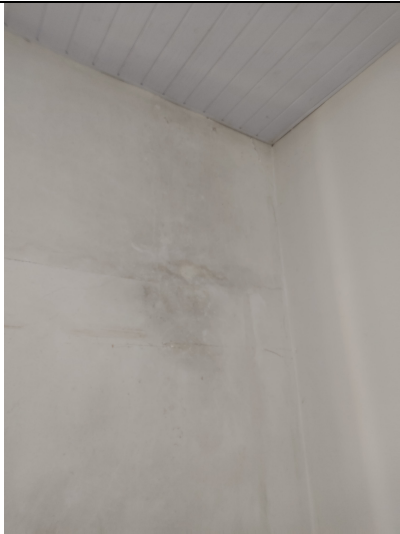
| 23 | | <b>Infiltração</b> | 3 | 3 | 4 | 36 |

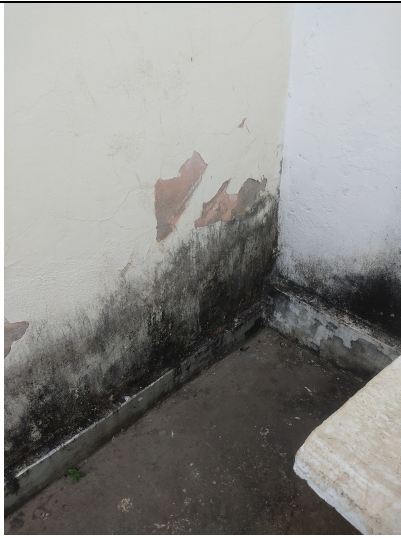
| 26 | | Manchas/Bolor<br>Desplacamento<br>do<br>Revestimento | 3 | 4 | 4 | 48 |

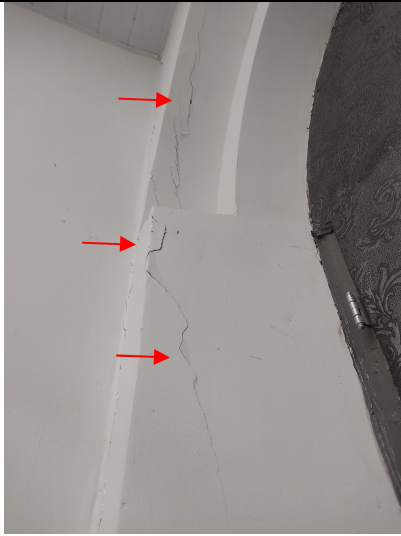
| MANIFESTAÇÕES PATOLÓGICAS | | | G | U | T | PONTUAÇÃO<br>“P” = G x U x T |
|---|---|---|---|---|---|---|
| 1 | | Trinca | 7 | 7 | 6 | 294 |

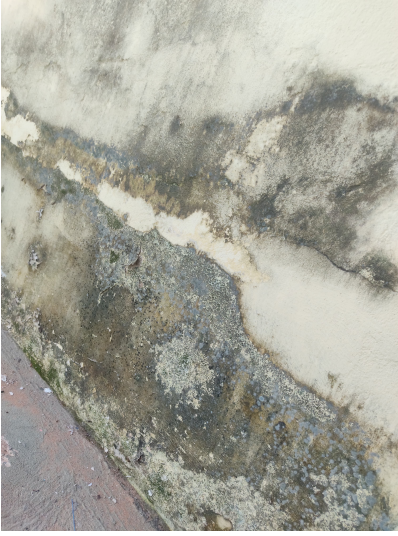
| 2 | | <b>Manchas/Bolor</b> | <b>4</b> | <b>6</b> | <b>6</b> | <b>144</b> |

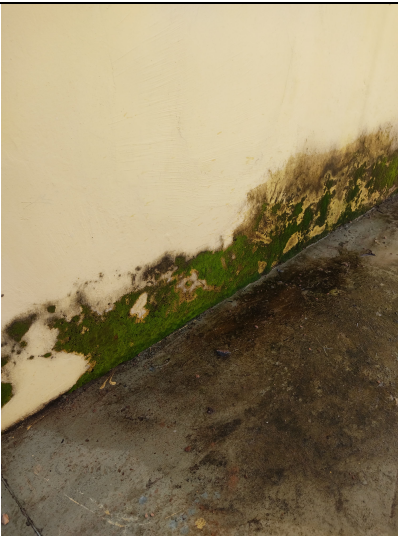
| 3 | | <b>Manchas/Bolor</b> | <b>5</b> | <b>6</b> | <b>6</b> | <b>180</b> |

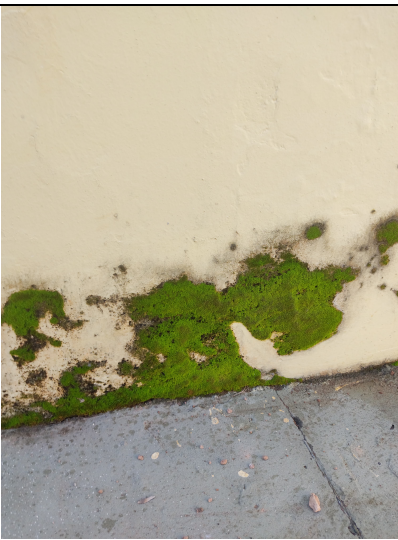
| 4 | | <b>Manchas/Bolor</b> | <b>5</b> | <b>6</b> | <b>6</b> | <b>180</b> |

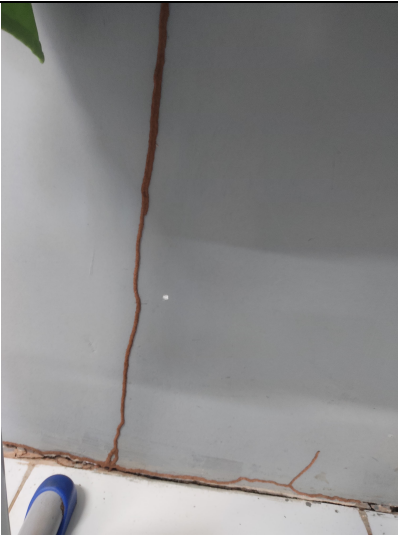
| 5 | | <b>Fissura/<br/>Patologia em<br/>estrutura de<br/>madeira</b> | 4 | 5 | 6 | 120 |

Na Escola Dr. Paulo Ramos, a patologia em estrutura de madeira foi causada por cupins, que se infiltraram através de fissuras no piso, provenientes de um antigo porão fechado após a última reforma. Os cupins se espalharam do piso para o teto pelas paredes. Já na Escola Francisco Sá Sobrinho assim como na escola Eduardo Coelho Mendes, a patologia em estrutura de madeira foi identificada na parede do fundo, próxima a um pátio sem piso. Essas condições facilitou a entrada dos cupins, resultando na identificação dessa manifestação. Ambas as escolas enfrentam problemas semelhantes, causados pela infestação de cupins, agravados pelas condições estruturais.

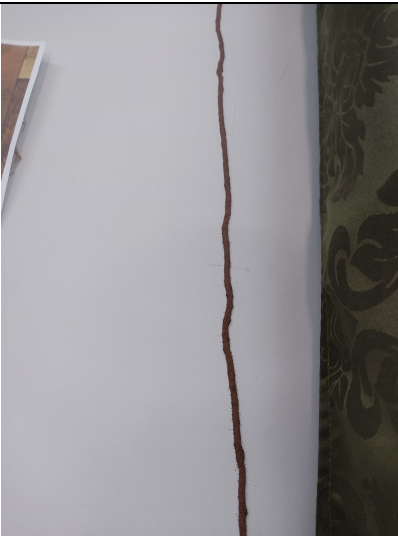
| 6 | | <b>Patologia em<br/>estrutura de<br/>madeira</b> | 4 | 4 | 5 | 80 |

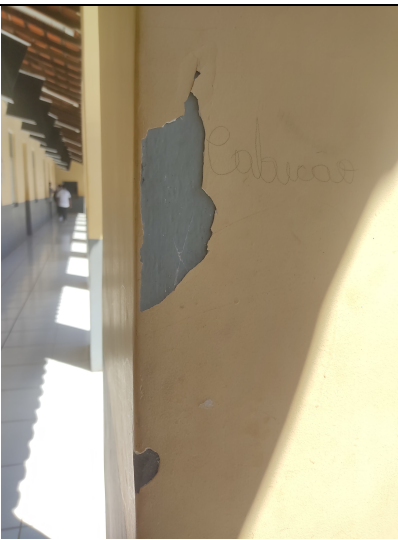
| 7 | | <b>Desplacamento<br/>do<br/>Revestimento</b> | 1 | 1 | 3 | 3 |

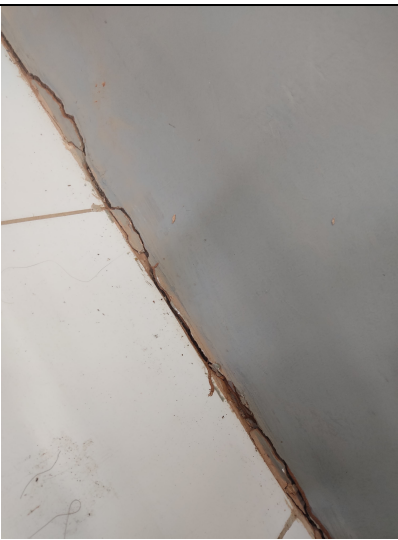
| 10 | | <b>Fissura/<br/>Patologia em<br/>estrutura de<br/>madeira</b> | 4 | 5 | 5 | 100 |

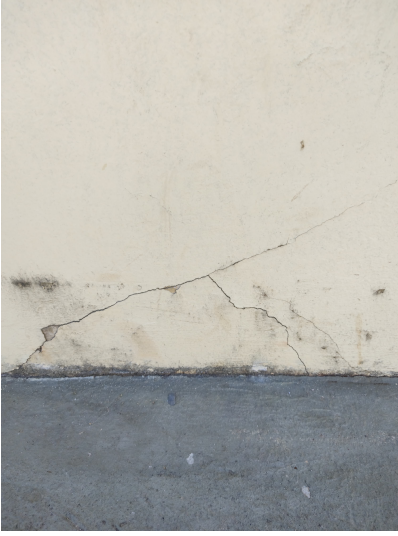
| 11 | A photograph showing a horizontal crack in a light-colored wall, extending from the left edge towards the center. The wall is slightly textured and shows some minor discoloration. | <b>Fissura</b> | 2 | 2 | 3 | 12 |

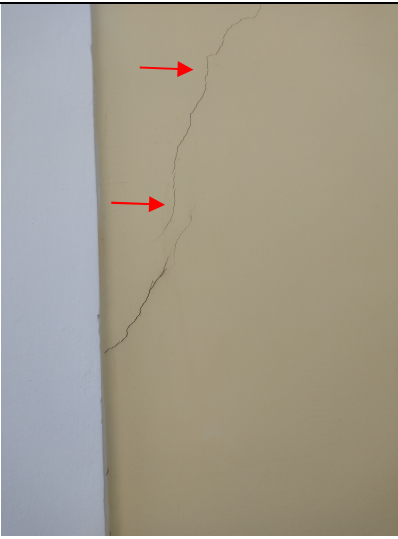
| 12 | A photograph showing a vertical crack in a light-colored wall. Two red arrows point to the crack, one near the top and one near the bottom. The wall is slightly textured and shows some minor discoloration. | <b>Fissura</b> | 1 | 2 | 3 | 6 |

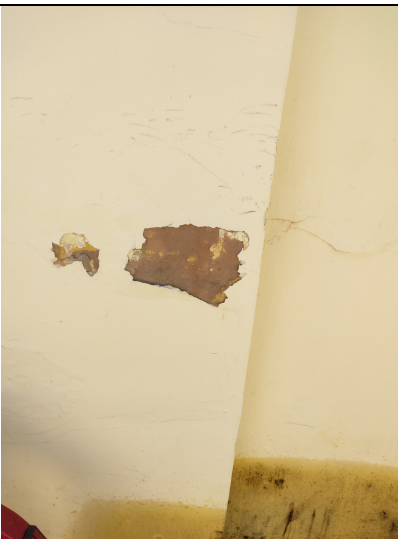
| 13 | A photograph showing a section of a wall where the paint has peeled off, revealing a dark, brownish surface underneath. The remaining paint is light-colored and shows some cracking. | <b>Desplacamento<br/>do<br/>Revestimento</b> | 1 | 3 | 3 | 9 |

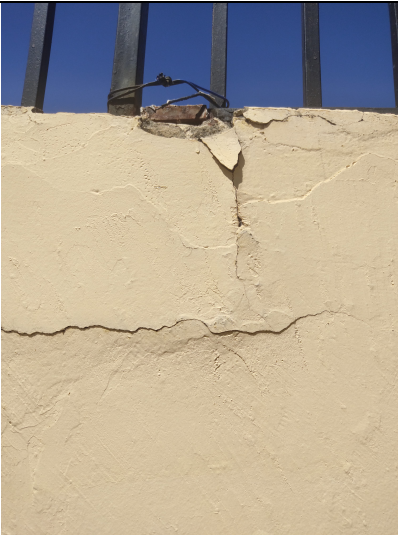
| 14 | | Fissura | 3 | 3 | 4 | 36 |

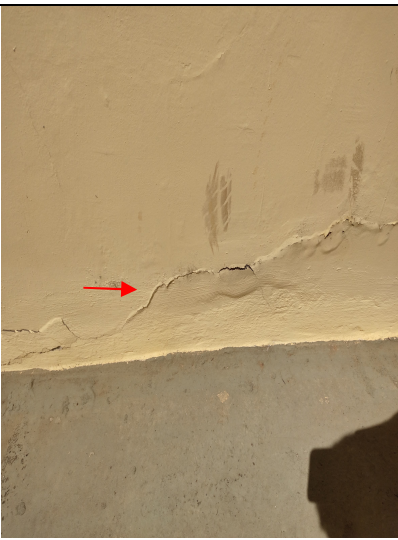
| 16 | | Fissura | 3 | 3 | 6 | 54 |

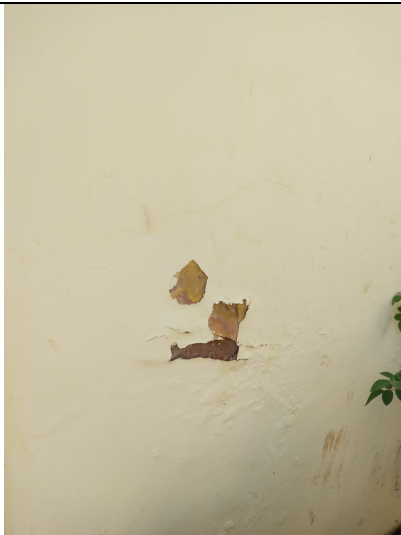
| 21 | | <b>Desplacamento<br/>do<br/>Revestimento</b> | <b>1</b> | <b>2</b> | <b>3</b> | <b>6</b> |

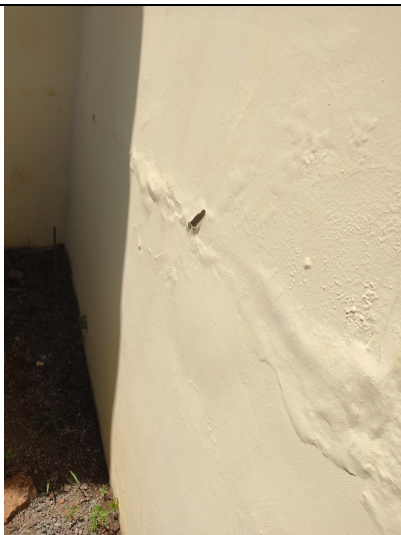
| 22 | | <b>Desplacamento<br/>do<br/>Revestimento</b> | <b>3</b> | <b>3</b> | <b>4</b> | <b>36</b> |

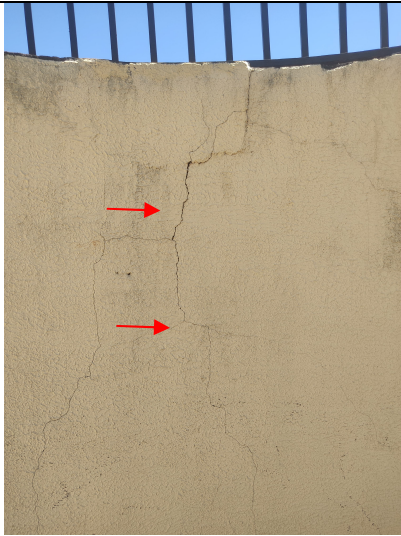
| 23 | | Fissura | 4 | 3 | 3 | 36 |

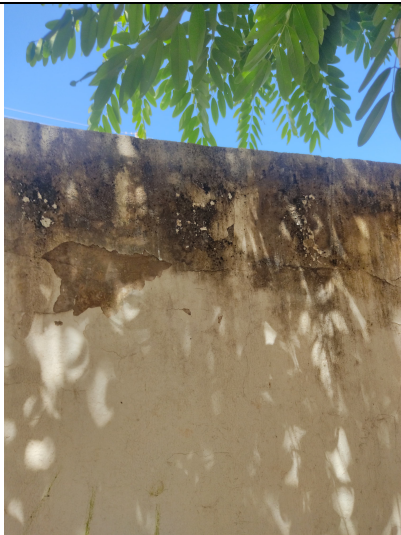
| 24 | | Manchas/Bolor<br>Deslocamento<br>do<br>Revestimento | 3 | 3 | 5 | 45 |

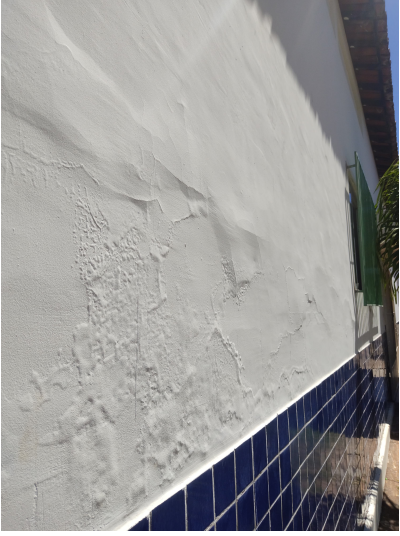
| 1 | | <b>Desplacamento<br/>do<br/>Revestimento</b> | <b>5</b> | <b>4</b> | <b>6</b> | <b>120</b> |

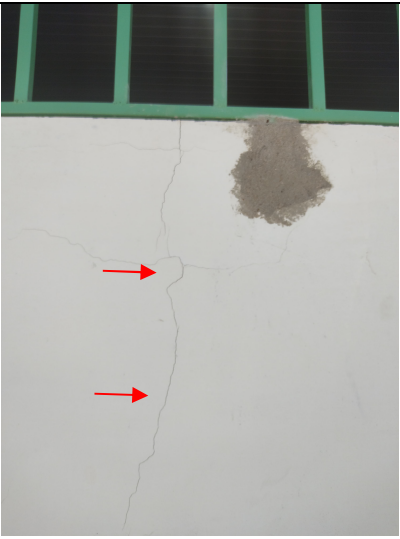
| 2 | | <b>Fissura</b> | <b>2</b> | <b>2</b> | <b>3</b> | <b>12</b> |

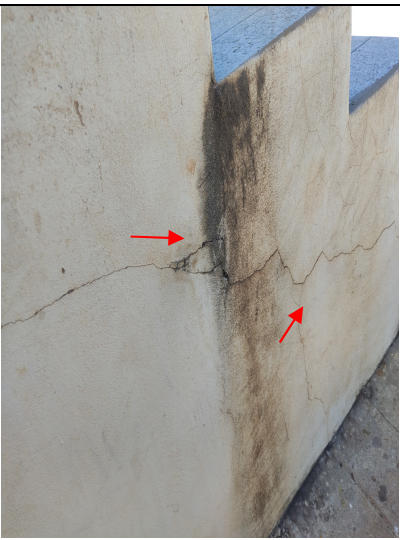
| 3 | | <b>Fissura</b> | <b>4</b> | <b>4</b> | <b>3</b> | <b>48</b> |

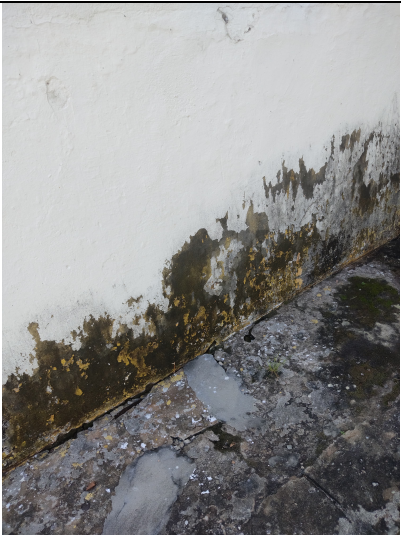
| 4 | | <b>Manchas/Bolor</b> | <b>3</b> | <b>4</b> | <b>4</b> | <b>48</b> |

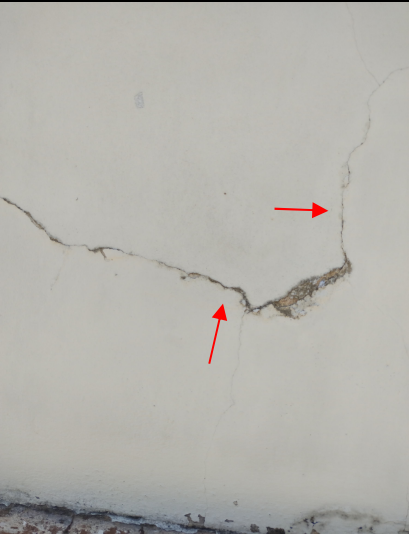
| 5 | | <b>Fissura</b> | <b>4</b> | <b>5</b> | <b>5</b> | <b>100</b> |

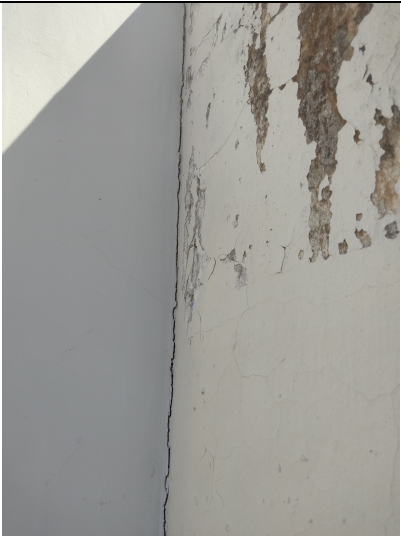
| 6 | | <b>Rachadura<br/>Deslocamento<br/>do<br/>Revestimento</b> | <b>7</b> | <b>6</b> | <b>7</b> | <b>294</b> |

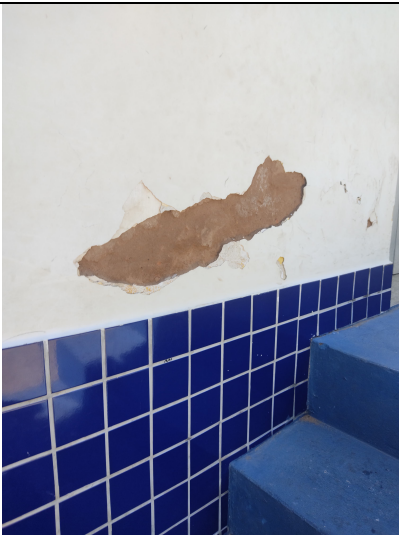
| 8 | | <b>Desplacamento<br/>do<br/>Revestimento</b> | 2 | 2 | 3 | 12 |

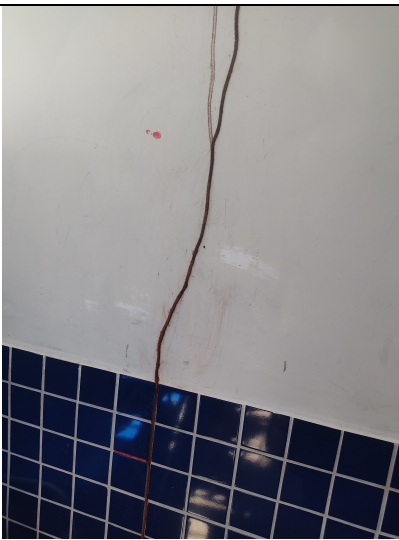
| 9 | | <b>Patologia em<br/>estrutura de<br/>madeira</b> | 3 | 4 | 3 | 36 |

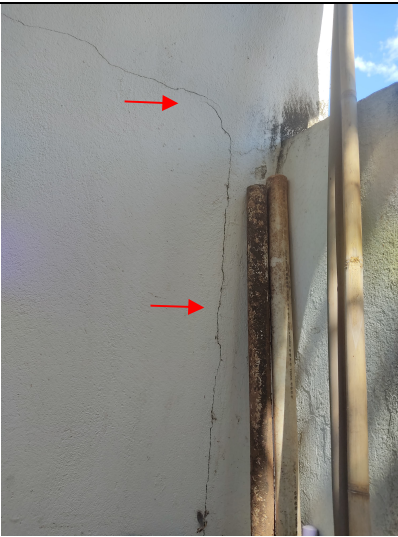
| 11 | | Fissura | 3 | 2 | 2 | 12 |

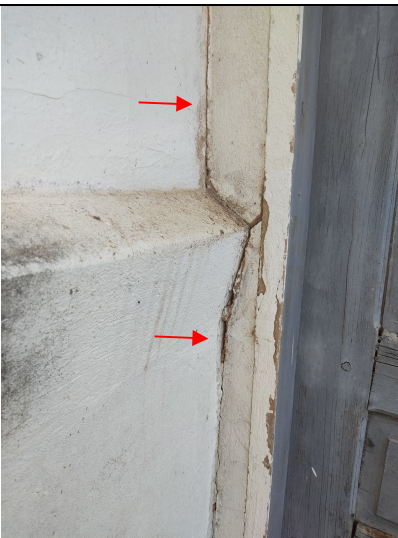
| 12 | | Fissura | 3 | 2 | 2 | 12 |

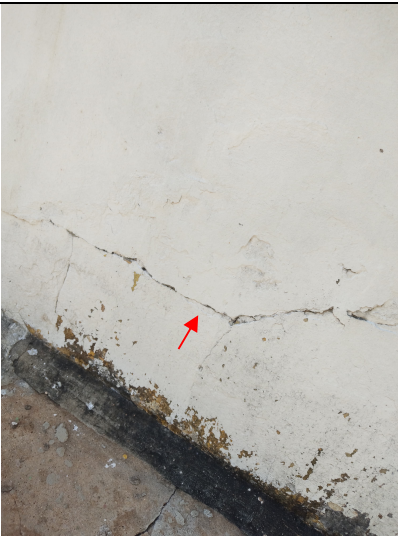
| 14 | | <b>Fissura<br/>Manchas/Bolor</b> | <b>3</b> | <b>3</b> | <b>2</b> | <b>18</b> |

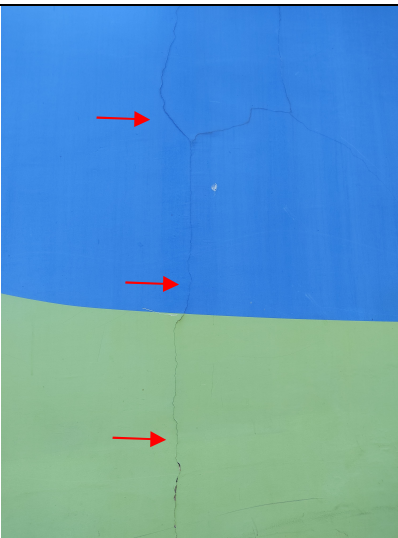
| 15 | | <b>Fissura</b> | <b>5</b> | <b>6</b> | <b>5</b> | <b>150</b> |

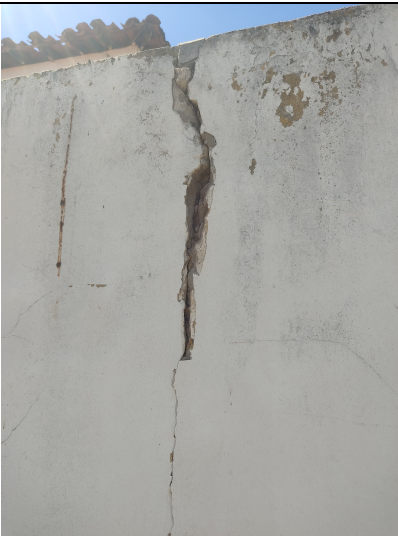
| 17 | | Rachaduras | 7 | 7 | 6 | 294 |

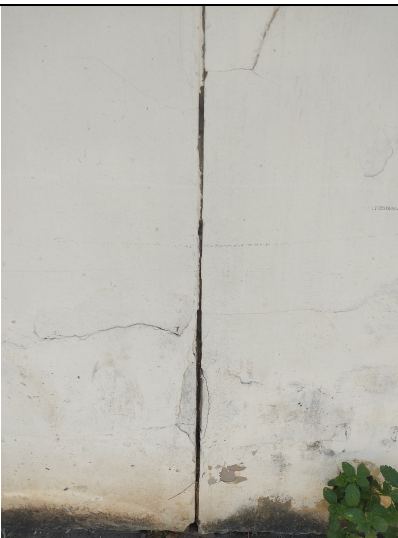
| 18 | | Rachaduras | 6 | 7 | 6 | 252 |

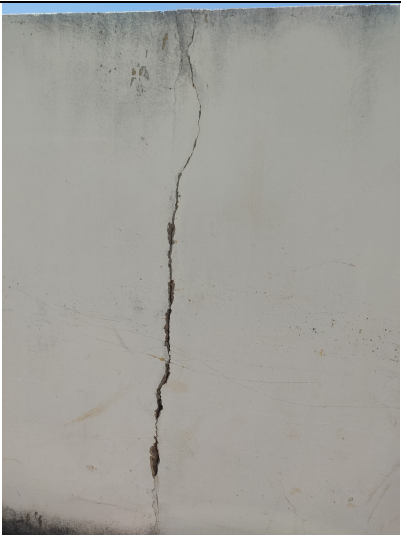
| 19 | | Rachaduras | 7 | 7 | 6 | 294 |

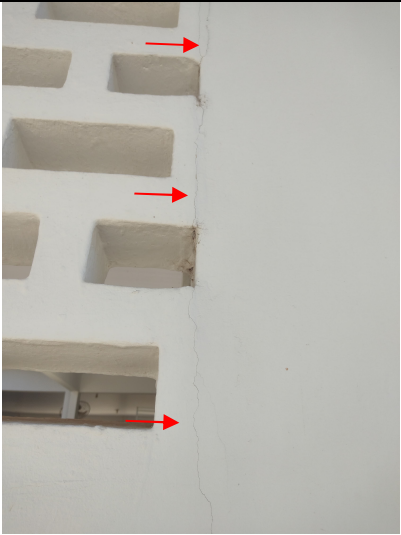
| 20 | | Fissura | 2 | 1 | 3 | 6 |

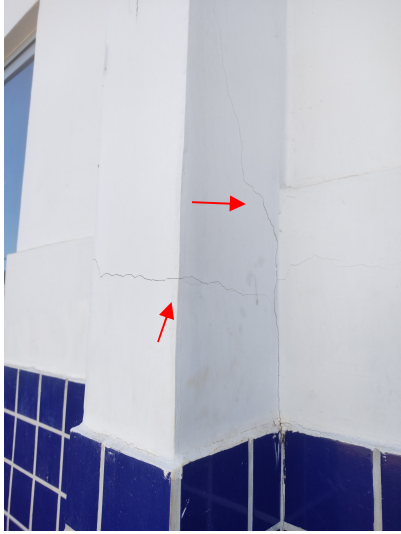
| 1 | | Fissura | 2 | 2 | 3 | 12 |

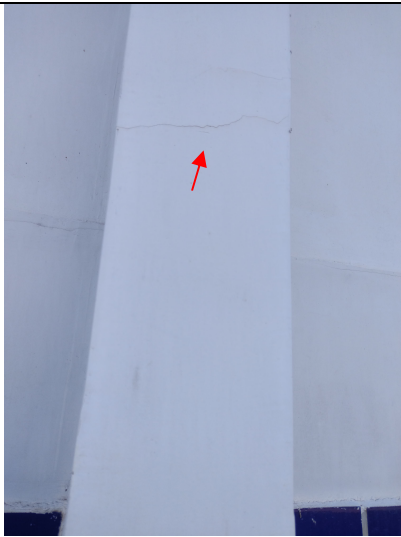
| 2 | | Fissura | 1 | 2 | 1 | 2 |

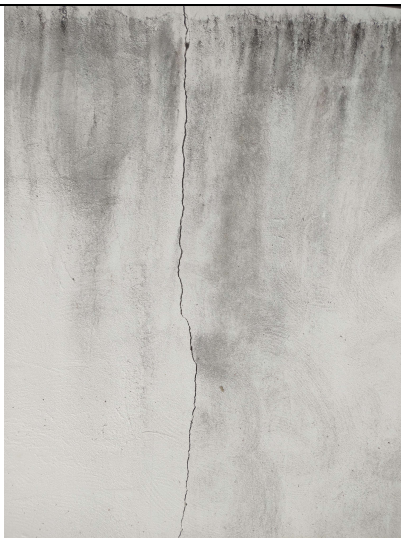
| 3 | | Rachaduras | 7 | 6 | 6 | 252 |

As rachaduras são as mais críticas  $P = 252$ , seguidas por fissuras de menor gravidade. A movimentação do solo e a degradação dos materiais ao longo do tempo parecem ser as principais causas, e a ausência de manutenção correta também é um fator relevante.

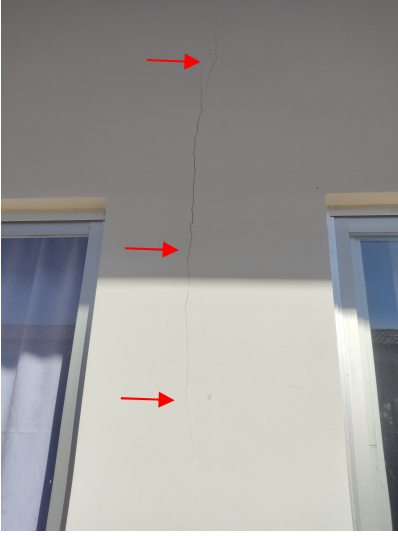
| 4 | | Fissura | 6 | 6 | 5 | 180 |

| ITEM | MANIFESTAÇÃO PATOLÓGICA | G | U | T | P:GxUxT | NÍVEL DE CRITICIDADE |
|---|---|---|---|---|---|---|
| 4 | FISSURA | 6 | 6 | 5 | 180 | 2 |

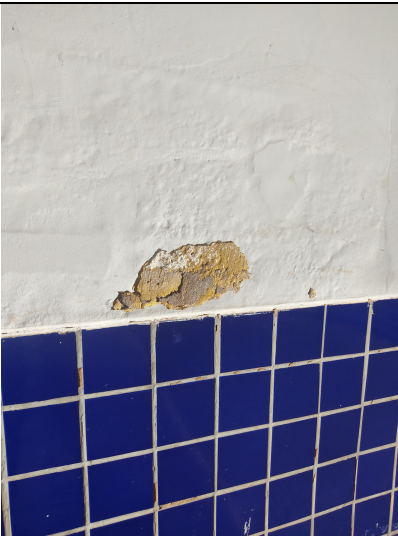
| 5 | | Desplacamento<br>do<br>Revestimento | 2 | 3 | 3 | 18 |

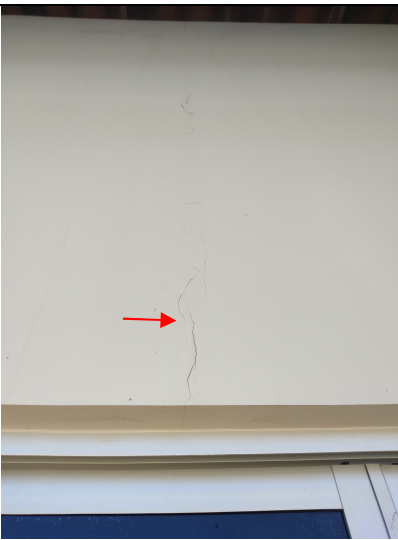
| 6 | | Fissura | 3 | 3 | 3 | 27 |

| ITEM | MANIFESTAÇÃO PATOLÓGICA | G | U | T | P:GxUxT | NÍVEL DE CRITICIDADE |
|---|---|---|---|---|---|---|
| 6 | FISSURA | 3 | 3 | 3 | 27 | 5 |

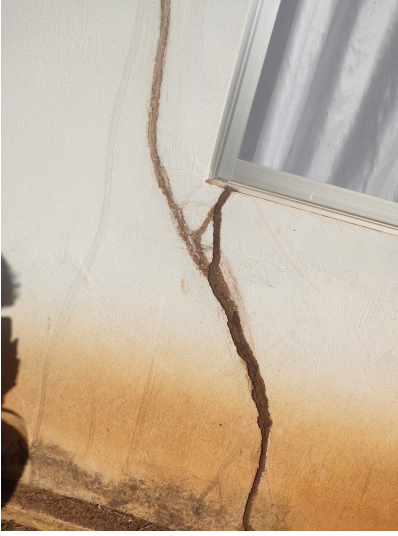
| 7 | | Patologia em estrutura de madeira | 4 | 3 | 2 | 24 |

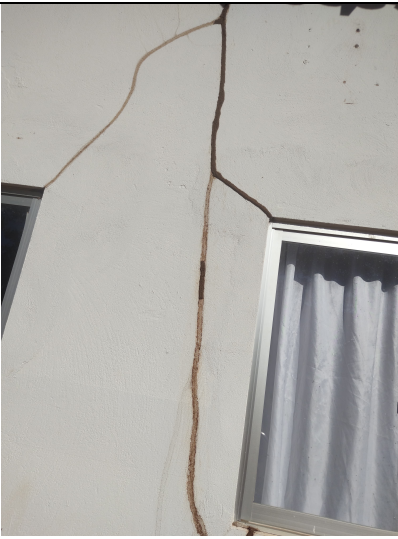
| 8 | | Patologia em estrutura de madeira | 4 | 3 | 2 | 24 |

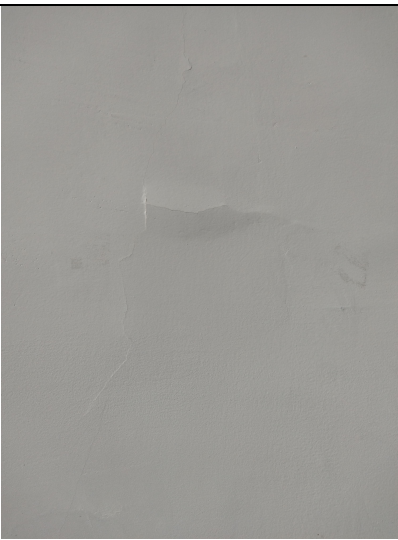
| 9 | | Desplacamento do Revestimento | 1 | 2 | 1 | 2 |

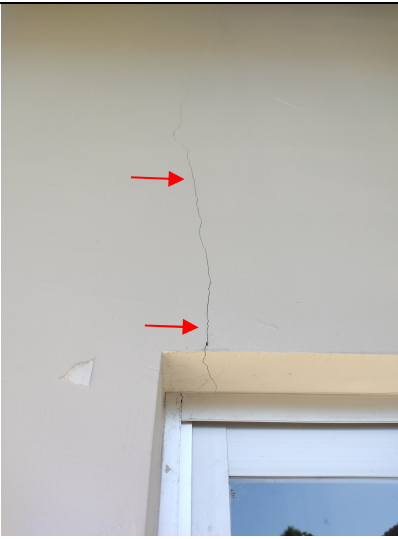
| 11 | | <b>Fissura</b> | 3 | 2 | 3 | 18 |

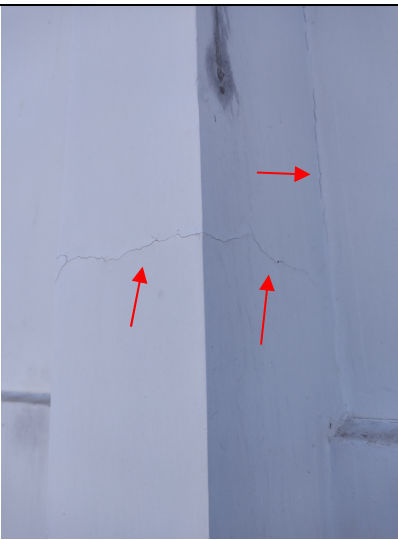
| 12 | | <b>Fissura</b> | 3 | 2 | 3 | 18 |

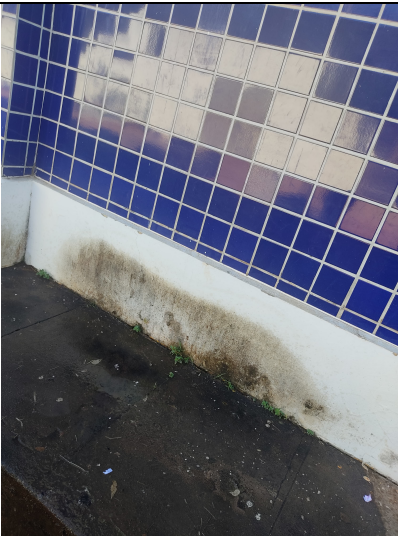
| 14 | | Manchas/Bolor | 1 | 2 | 3 | 6 |

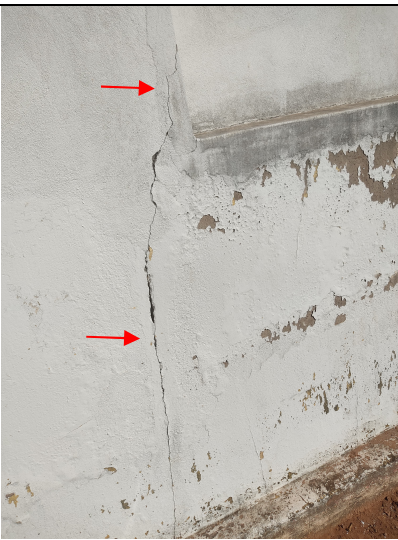
| 15 | | Fissura | 3 | 2 | 3 | 18 |

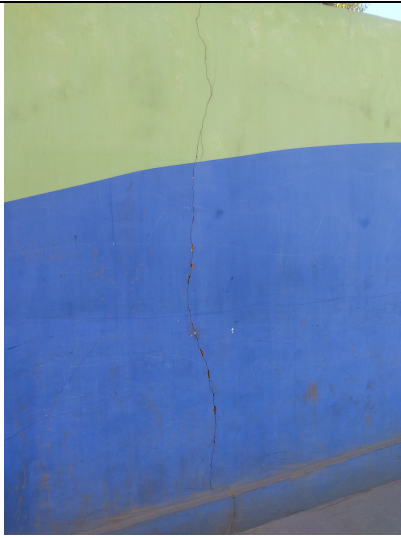
| 16 | | Rachaduras | 5 | 5 | 5 | 125 |
