UNIVERSIDADE FEDERAL RURAL DO SEMI-ÁRIDO  
PRÓ-REITORIA DE GRADUAÇÃO  
CENTRO MULTIDISCIPLINAR DE ANGICOS  
DEPARTAMENTO DE ENGENHARIAS  
CURSO DE ENGENHARIA CIVIL

MANUTENÇÃO E REPARO DE RODOVIAS – ESTUDO DE CASO DE TRECHO DA  
BR 427.

Trabalho Final de Graduação  
apresentado à Universidade Federal  
Rural do Semi-Árido como requisito  
para obtenção do título de Bacharel  
em Engenharia Civil.

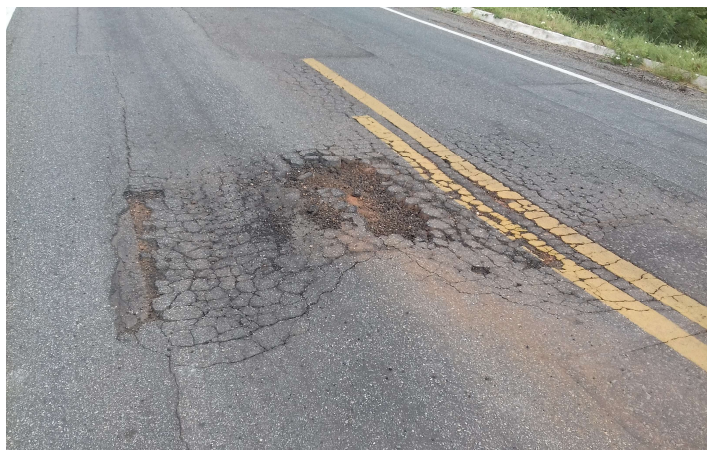
O afundamento pôde ser encontrado com frequência ao longo do trecho avaliado. Essa manifestação patológica é caracterizada por depressão da superfície do pavimento e pode causar acréscimo na irregularidade longitudinal afetando a qualidade de rolamento, a dinâmica das cargas e provocando o acúmulo de água o que facilita o aparecimento de novos problemas conforme ilustrado na imagem 02, gerando risco ao conforto e segurança dos usuários. Uma das possíveis causas que geram essa manifestação pode ser o elevado número de veículos de carga que passam pela rodovia diariamente com insumos para alimentar as indústrias cerâmistas do município de Carnaúba dos Dantas/RN.

**Imagem 02:** Afudamento, plástico da trilha de roda.

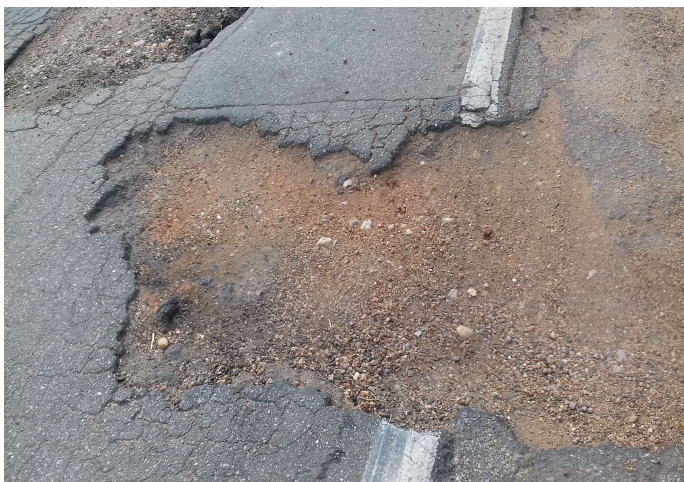
As painelas ou covas surgem a medida que outras manifestações (principalmente aquelas do tipo couro de jacaré, afundamentos, desgastes, desagregação da camada de desgaste e a falta de aderência entre as camadas.) vão aparecendo no revestimento, podendo passar para a próxima camada, a água da chuva a qual acaba sendo outro fator agravante, pois o seu acúmulo entre as trincas superficiais acelera a degradação do revestimento, que é conhecida como stripping. A presença da água desagrega as camadas do pavimento e por esse motivo é comum ocorrer afundamentos em trilha de roda.

**Imagem 03:** Panelas no pavimento.

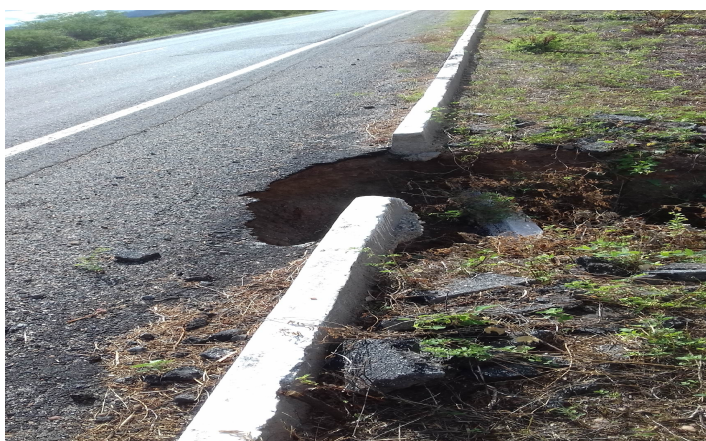
A Imagem 04 mostra uma região que estava sofrendo desagregação em toda a estrutura do pavimento, essa manifestação estava sendo ocasionada pelo acúmulo de água adjacente a região, o que mostra que o pavimento não possui um sistema de drenagem capaz de minimizar os efeitos provocados pelas chuvas em áreas críticas.

**Imagem 04:** Estrutura do pavimento carreado pela água da chuva.

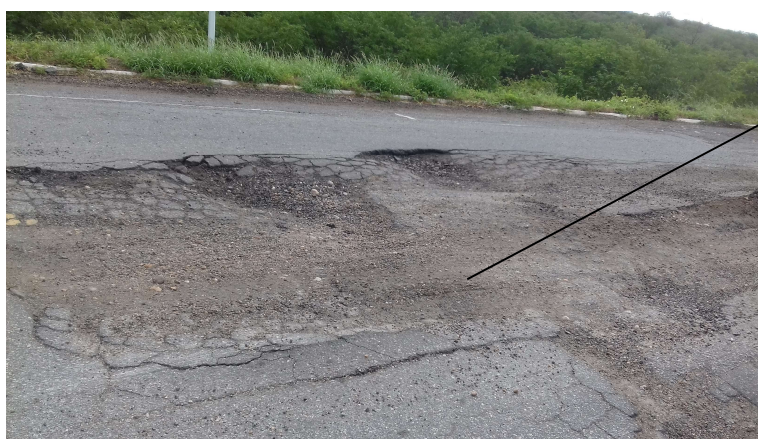
princípio, ocasiona o desprendimento progressivo do agregado. Assim, o desgaste pode contribuir para o processo de evolução dos defeitos, dando origem a outras patologias, assim como a Imagem 05, em que o desgaste já está em estado tão avançado que começam a surgir novas manifestações patológicas.

**Imagem 05:** Desgaste.

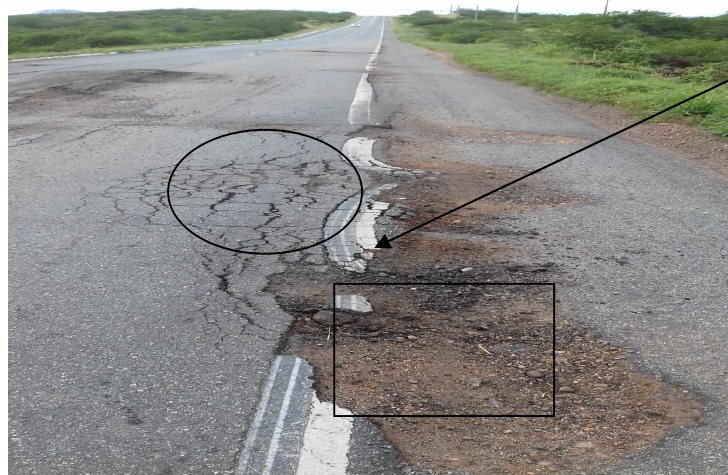
A imagem 06 mostra uma das regiões mais críticas do trecho analisado. Esse trecho se encontra com diversas manifestações patológicas, a elipse, o retângulo e a seta na imagem indicam as manifestações patológicas do tipo couro de jacaré, placas e desgaste das bordas da rodovia respectivamente .

**Imagem 06:** Defeitos diversos.

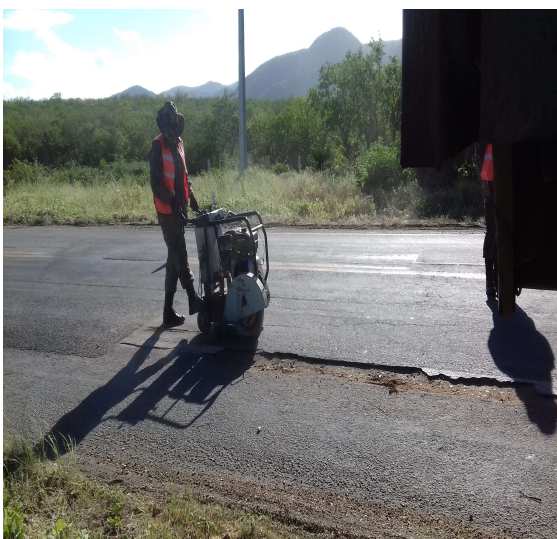
**Imagem 07:** Corte das regiões fragilizadas.

O início dos serviços da operação tapa buraco se dá com o corte das regiões que se localizam próximas ao buraco, conforme ilustra a imagem 07. O corte tem como objetivo retirar as regiões comprometidas que estão próximas ao local afetado, o corte foi realizado com o emprego de serra corte combinado com picareta, assim como especifica a norma do DER/PR.

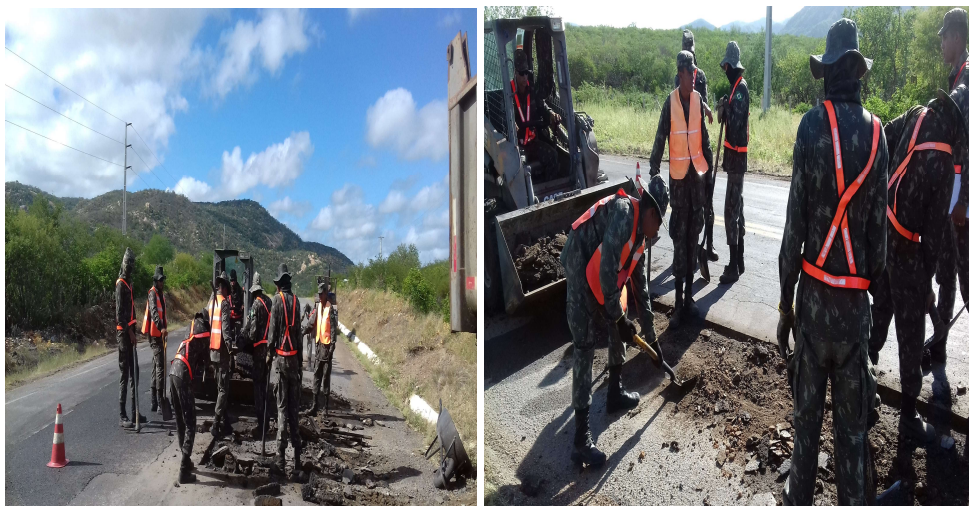
**Imagem 08:** Remoção do entulho gerado com o corte.

A imagem 08 apresenta como o serviço de remoção da camada de revestimento asfáltico deteriorado é feita, No caso da operação tapa-buraco de forma manual, com o emprego de pás, enxadas e vassouras manuais.

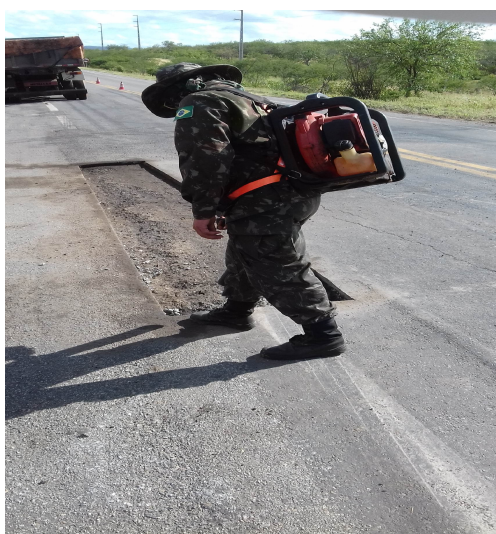
**Imagem 09:** Soprador de pó.

Após a operação de remoção, inclusive de eventuais fragmentos soltos ocorrentes no interior da caixa, processa-se a varredura e limpeza da superfície a ser preenchida (Imagem 09).

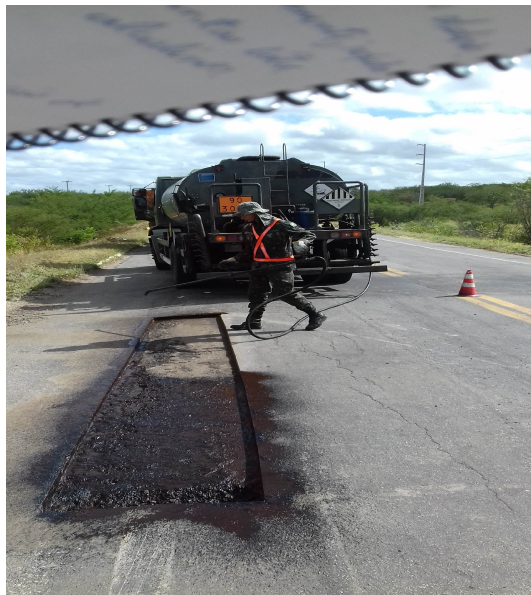
**Imagem 10:** Aplicação da pintura de ligação Ruptura rápida.

Após todo o processo de limpeza da superfície do revestimento asfáltico é realizado a pintura de ligação (Imagem 10), que tem como função unir o PMF ao

revestimento anterior, após a aplicação da pintura de ligação espera-se cerca de 15 minutos até o material secar.

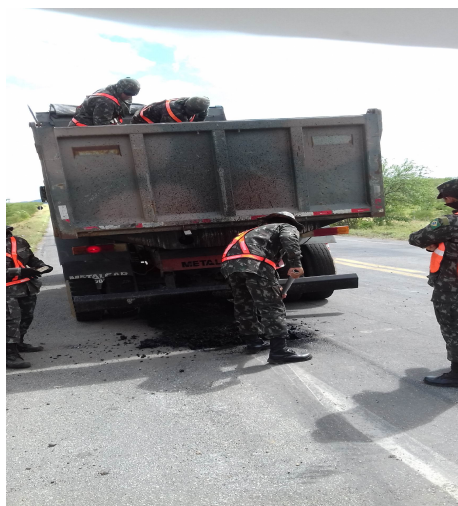
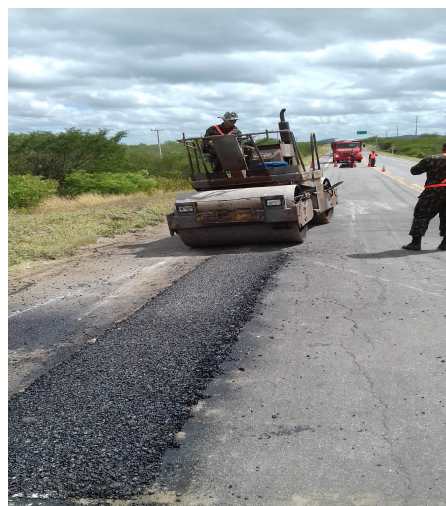
**Imagem 11:** Descarga do PMF (a), compactação com rolo vibrador liso (b).
