**ANÁLISE DE MANIFESTAÇÕES PATOLÓGICAS NA CONSTRUÇÃO CIVIL:  
DIAGNÓSTICO DA ESCOLA MUNICIPAL PROFESSORA TRINDADE CAMPELO  
- CURRAIS NOVOS/RN**

Trabalho Final de Graduação  
apresentado à Universidade Federal  
Rural do Semi-Árido como requisito para  
obtenção do título de Bacharel em  
Engenharia Civil.

Defendida em: 19/ novembro/ 2021.

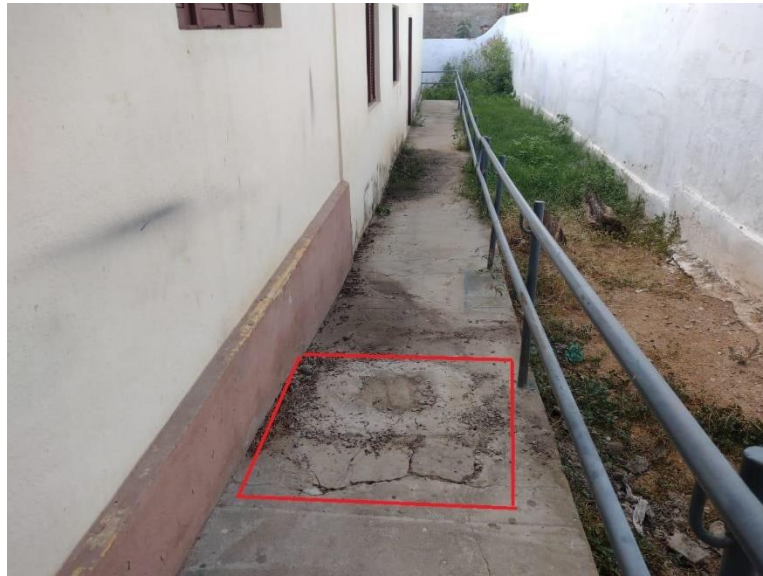
Figura 13 – Caixa de inspeção

Como visto na Figura 13, foi instalada uma caixa de inspeção em um local inadequado, na passagem que dá acesso às salas de aula, ocasionando o processo de trincas da mesma. Provavelmente a patologia decorreu pelo mal dimensionamento da caixa de inspeção, levando em consideração o elevado fluxo de pessoas no mesmo local. Uma solução seria refazê-la com o dimensionamento adequado para suportar certos esforços, ou fazer a reinstalação da caixa de inspeção em um local reservado, o qual não tenha fluxo de pessoas passando sobre a mesma.

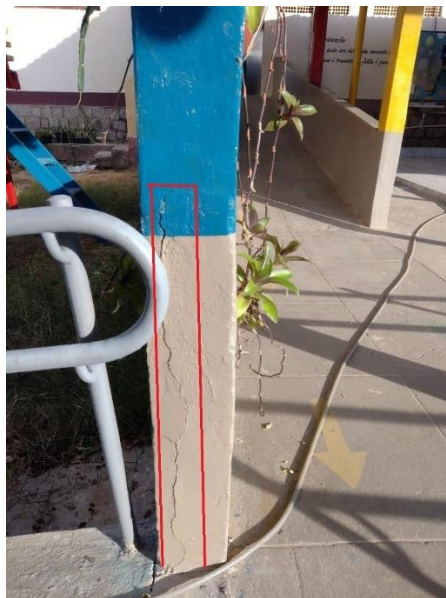
Figura 14 – Pilar de sustentação de Cobertura

Na figura 14, tem-se um pilar de sustentação da cobertura da área de lazer da escola, o qual apresenta fissuras como manifestação patológica. Certamente, as fissuras aparentes são decorrentes da oxidação da armadura.

A solução para reverter o problema e até mesmo evitar acidentes, seria a retirada parcial da camada de concreto, tratamento das armaduras com o produto específico e finalização com grauteamento da peça.

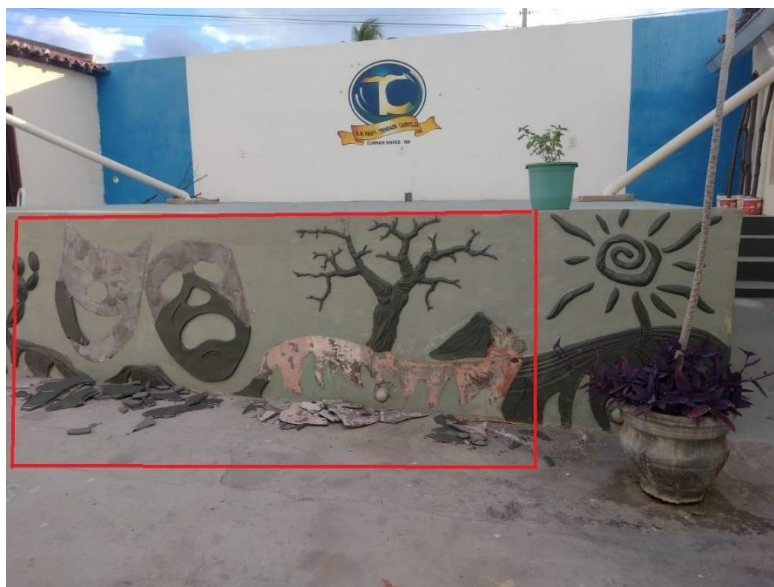
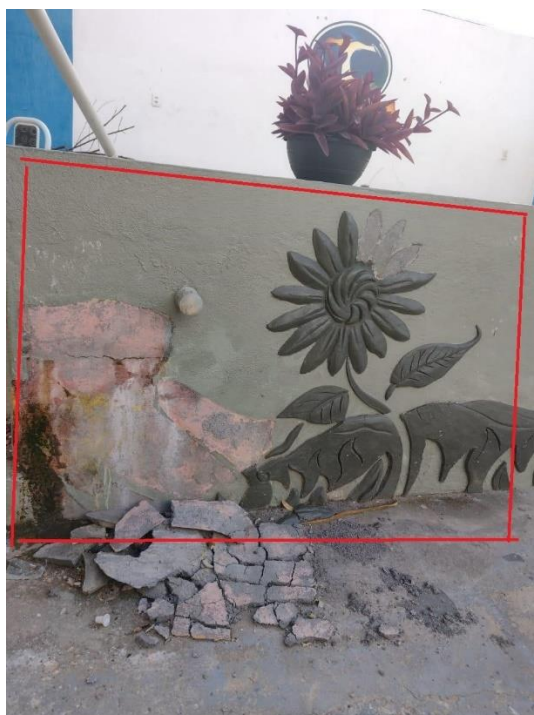
As Figuras 15 e 16 apresentam um caso de deslocamento do revestimento da cisterna. Provavelmente aconteceu pela capacidade de aderência da argamassa utilizada para fixação que não foi suficiente.

Uma solução seria refazer o revestimento usando uma argamassa com sustentação suficiente para fixação, revendo a dosagem de cada composição.

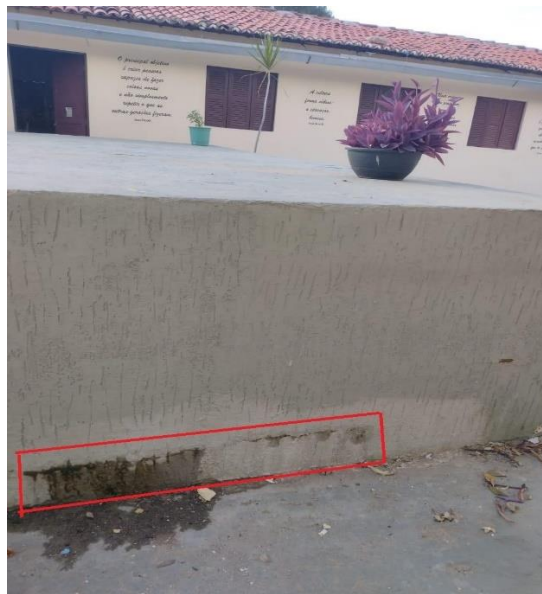
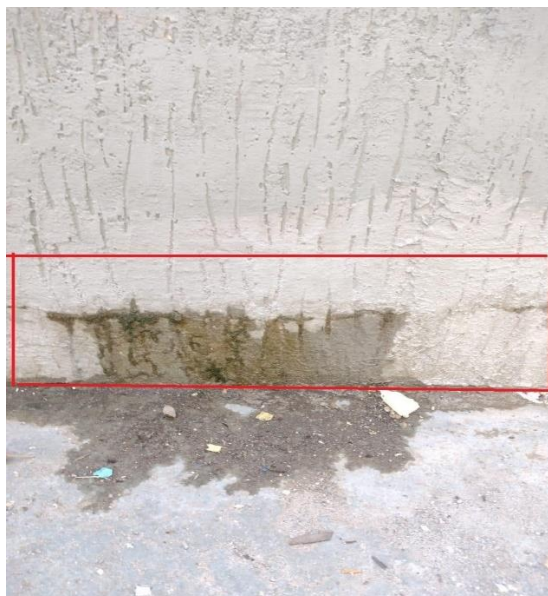
As Figuras 17 e 18 mostram uma fissuração na lateral da cisterna, provavelmente ocasionada pela ligação ineficiente entre a laje de fundo e a parede lateral, ocasionando fissuras e vazamento d'água.

A solução mais viável seria refazer a estrutura com o dimensionamento adequado para suportar o volume de água estimado, além de utilizar uma impermeabilização adequada.

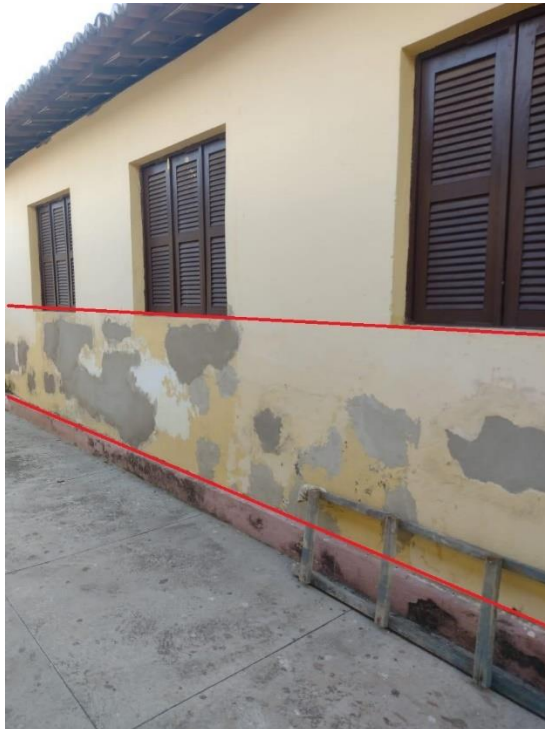
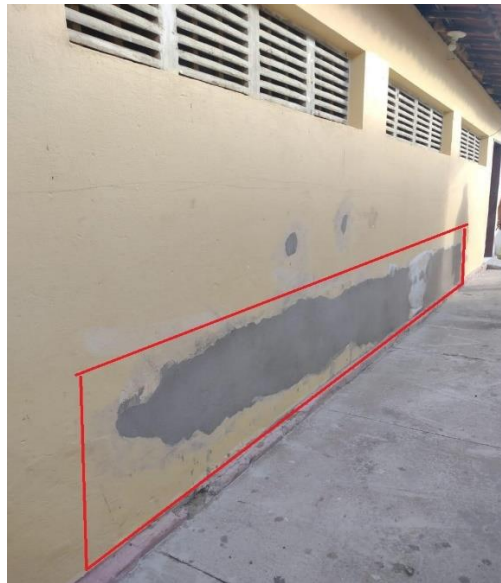
Nas Figuras 19 e 20 temos um caso de eflorescência presente na parede externa de duas salas de aula, provavelmente ocasionado por erros construtivos como falta de impermeabilização da parte da fundação até pelo menos a terceira “fiada” de alvenaria.

Uma solução paliativa seria a demolição do reboco afetado, seguida de aplicação de tinta asfáltica na alvenaria e posteriormente a realização do reboco com a argamassa adequada.

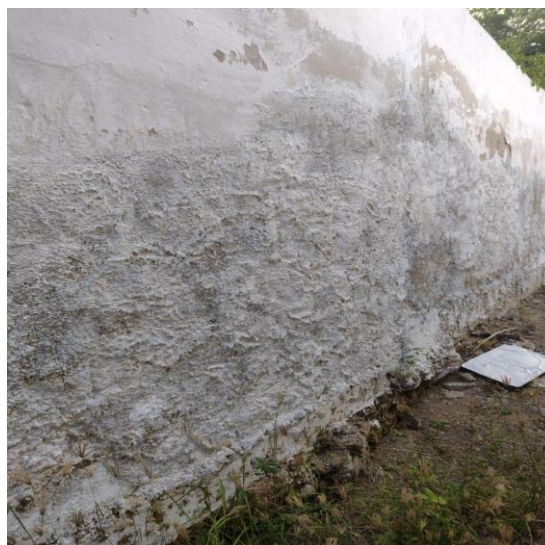
Figura 21 – Eflorescência na parede do muro

Na Figura 21, também é notório mais um caso de eflorescência na parede do muro que envolve a escola, provavelmente também ocasionada pela falta de impermeabilização adequada, levando em consideração que é uma parede externa e que corre o risco de sofrer infiltrações por ser próxima do Açude Público da cidade.

A solução também seria a aplicação de tinta asfáltica na alvenaria, aplicação do reboco com a argamassa adequada e finalização com uma pintura específica para áreas externas.
