**AVALIAÇÃO DO ESTADO DE CONDIÇÃO DE PONTE DE CONCRETO  
ARMADO NO MUNICÍPIO DO UIRAÚNA UTILIZANDO A METODOLOGIA  
GDE/UnB E A NORMA DNIT 010/2004-PRO**

Monografia apresentada a Universidade  
Federal Rural do Semi-Árido como requisito  
para obtenção do título de Bacharel em  
Engenharia Civil.

Analisar o estado de deterioração da ponte localizada na cidade de Uiraúna na Paraíba, identificando as principais patologias e quantificando-as com o uso da metodologia GDE/UnB e a norma DNIT 010/2004-PRO.

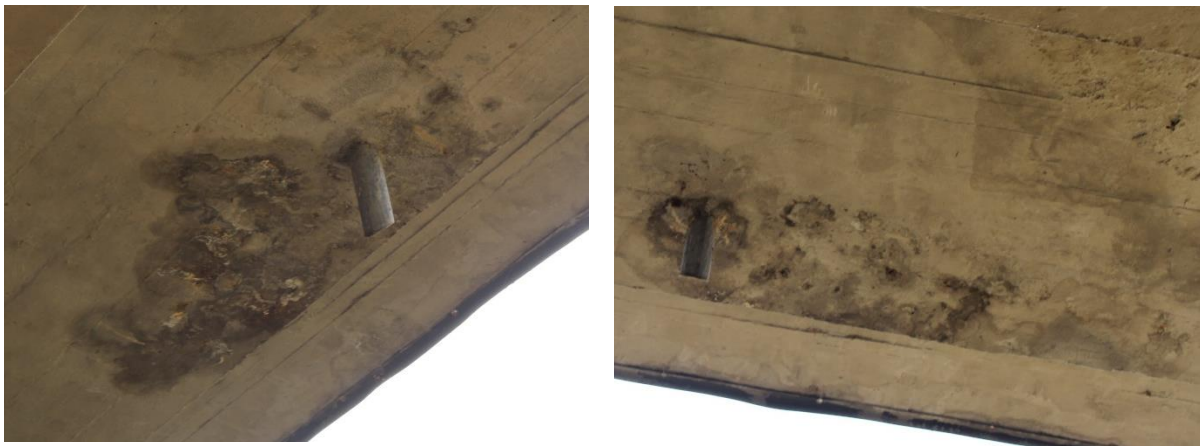
Figura 12 - Danos na laje.

Nas lajes, observou-se manifestações patológicas, principalmente nas áreas onde os elementos de drenagem dos efluentes (buzinotes) estão localizados, apresentando alguns danos mais acentuados, conforme apresentado na Figura 12.

(a)eflorescência

(b) eflorescência e desagregação

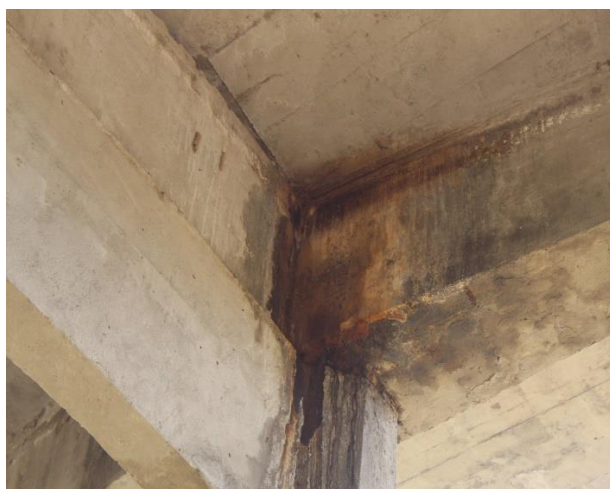
(a) manchas de corrosão

No ponto de interseção entre a viga transversina e a viga longarina apresentada na Figura 13 (a), que se apoia no pilar, observam-se manchas de tonalidade avermelhada, típicas de oxidação de armadura acompanhadas por manchas brancas. Essas manchas podem ter sido causadas pela abertura da junta de dilatação visualizada na Figura 13 (b) na parte superior da laje, onde se encontra o asfalto da BR-405. A presença dessas manchas pode estar associada ao transporte de material oxidado no interior da estrutura, que acaba se manifestando na superfície do elemento estrutural.

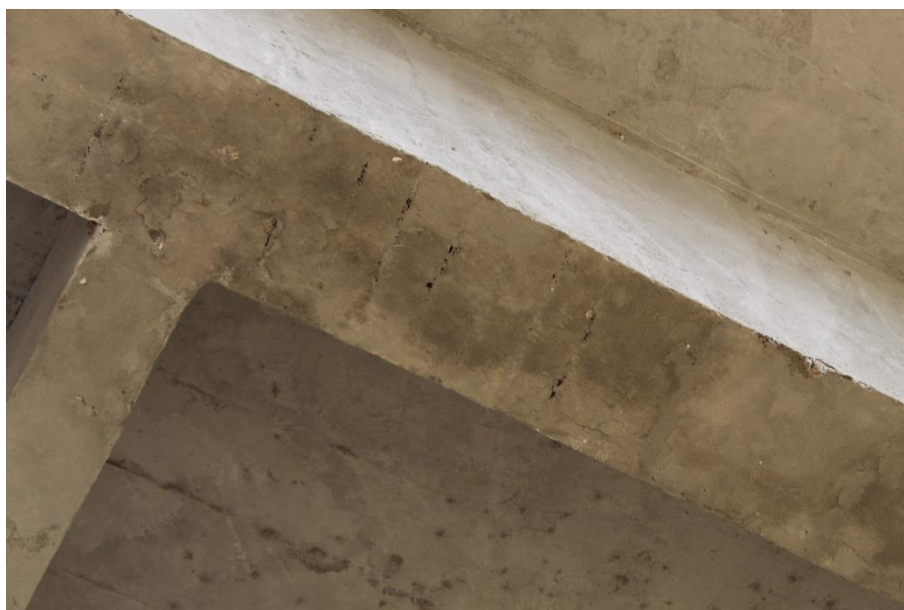
Figura 14 - Danos na viga longarina.

O aparecimento de armaduras expostas na viga longarina (Figura 14) juntamente com o deslocamento do concreto pode ter sido ocasionado devido à baixa qualidade do concreto utilizado, erros na execução do cobrimento e infiltração de água. Esses fatores contribuem para a deterioração do concreto, promovendo a corrosão das armaduras. Com o avanço desse processo, o concreto perde aderência e coesão, resultando no deslocamento, expondo as armaduras, por outro lado, o cobrimento insuficiente pode estar relacionado a falha na execução. A falta de manutenção e inspeção também agrava essa condição.

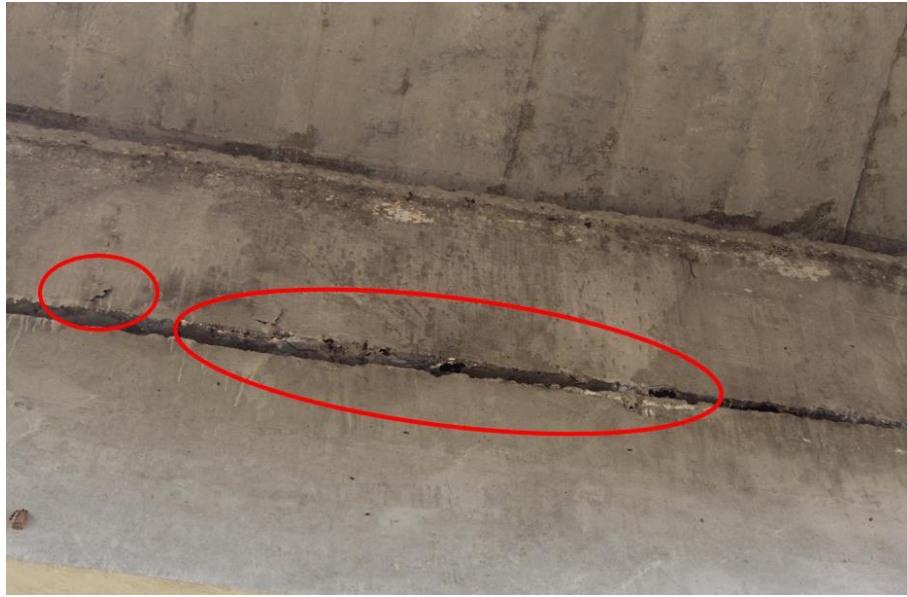
Figura 15 - Danos na transversina.

As fissuras presentes nas vigas transversina e de contraventamento podem ser originadas por uma série de fatores, tais como sobrecarga estrutural, falhas no projeto ou na execução, retração do concreto, variações de temperatura e corrosão das armaduras. Em função desses aspectos, algumas fissuras podem vir acompanhadas pelo deslocamento do concreto, como visualizado na Figura 15. Considerando que a ponte foi construída em 1960, após seis décadas, é possível que as solicitações estruturais tenham se intensificado, resultando no aparecimento de fissuras na OAE.

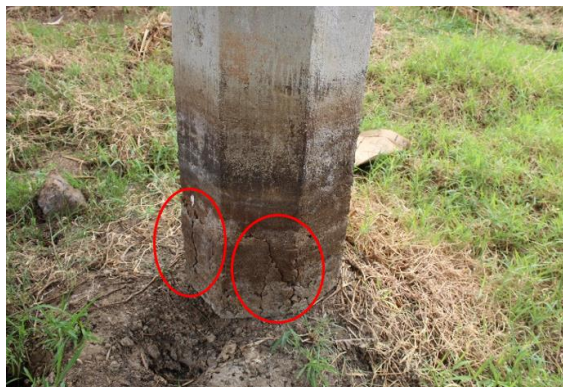
(a) fissuras

Em relação aos pilares, estes foram os elementos estruturais que apresentaram os danos mais relevantes. Em ambos, foram identificadas fissuras, deslocamento do concreto, exposição das armaduras, corrosão acentuada das armaduras com grandes perdas de seção e barras rompidas, conforme a Figura 16.

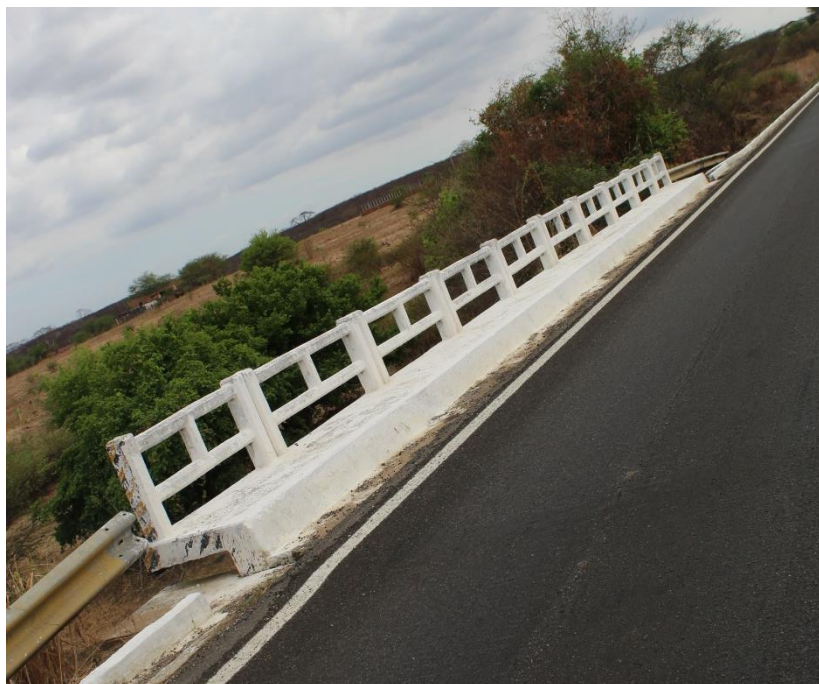
Figura 17 - Guarda-corpo e guarda-rodas.

Nos guarda-corpos e guarda-rodas, foi perceptível que houve uma intervenção, assim como na pista de rolamento, com isso os seus estados de conservação aparentavam estar em boas condições, sem nenhum tipo de patologia aparente. Ambos, se encontravam com pinturas bem conservadas, como demonstrado na Figura 17. Assim como os encontros e cortinas estavam em boas condições.
