ANÁLISE DO ESTADO DE DETERIORAÇÃO DA PONTE DA ILHOTA UTILIZANDO  
A METODOLOGIA GDE/UNB E A NORMA DNIT 010/2004-PRO

Por conseguinte, neste trabalho realizou-se a verificação do estado atual da ponte Governador Gonzaga Mota (Ponte da Ilhota) localizada na cidade de Russas-CE, através da identificação dos danos e da aplicação dos modelos de avaliação, do nível de deterioração de pontes e viadutos de concreto, onde para isso foram utilizadas a “Norma DNIT 010/2004-PRO” que institui procedimento para inspeções de pontes e viadutos e o “Manual de Aplicação da Metodologia GDE/UnB a OBRAS DE ARTES ESPECIAIS”, para que assim seja possível a quantificação e qualificação dos danos além de estabelecer ações a serem tomadas de modo a garantir a vida útil e a segurança dos usuários.

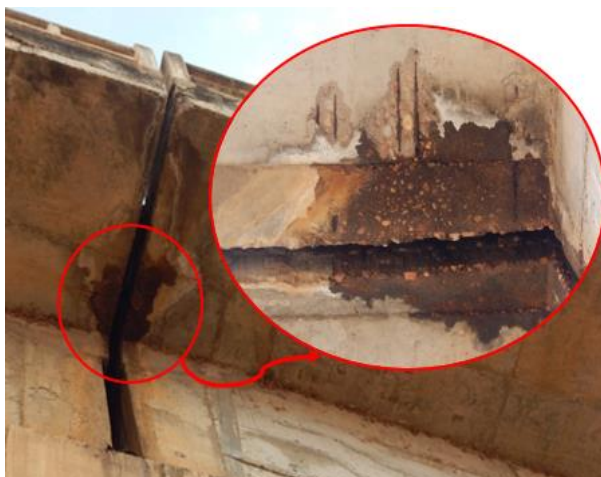
a) Manchas de umidade, corrosão, eflorescência

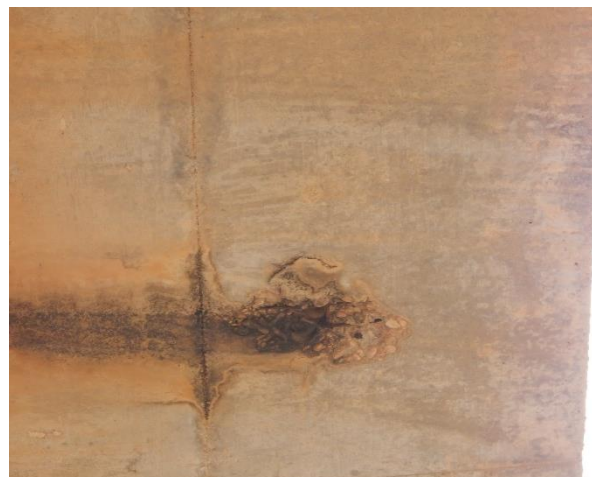
b) Desagregação ao redor dos buzinos

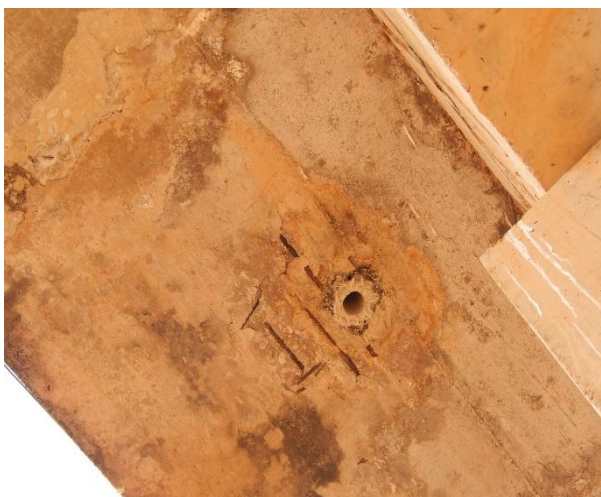
c) Deslocamento e corrosão

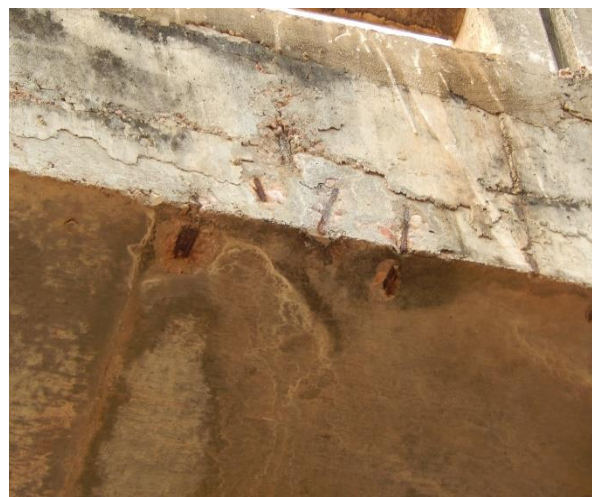
d) Armadura exposta, cobrimento insuficiente

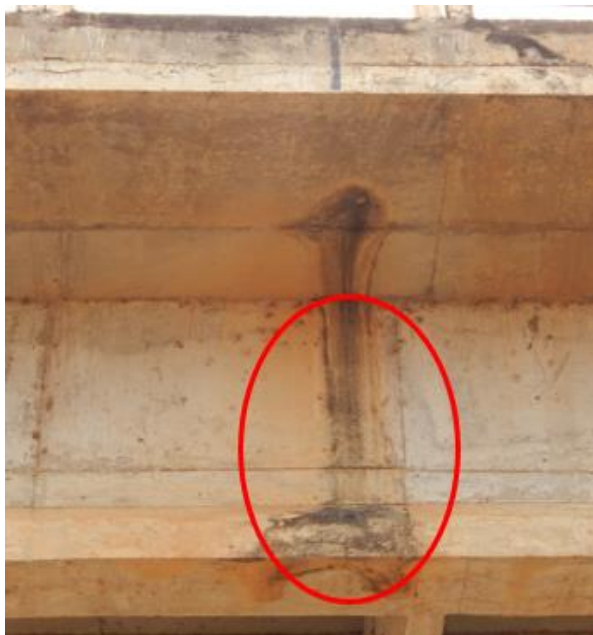
a) Manchas de umidade na face lateral da viga

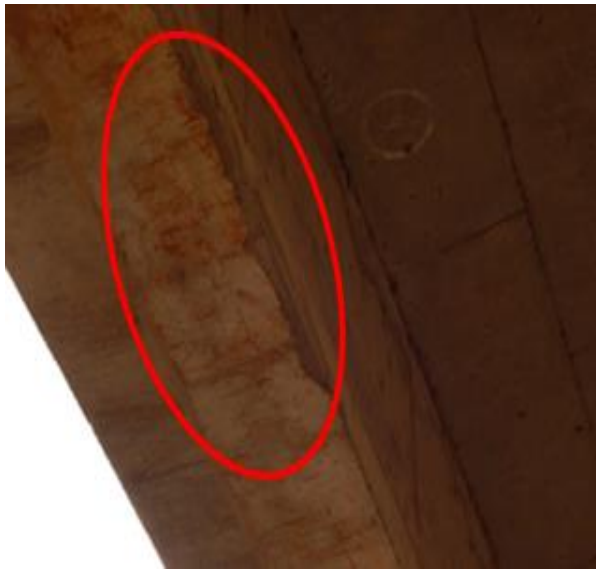
a) Desplacamento

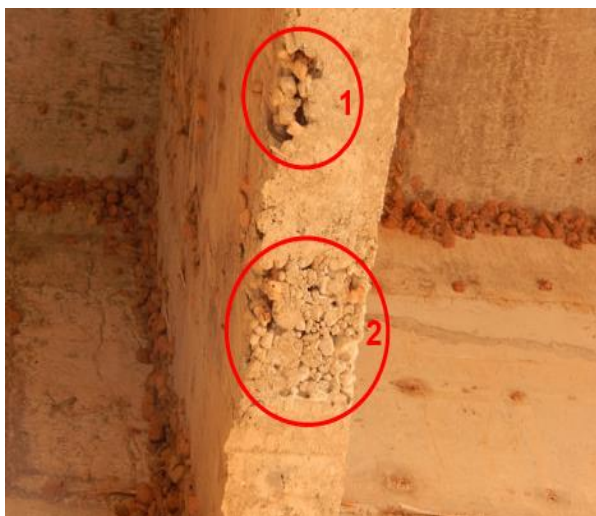
a) Ninhos de concretagem e armadura exposta

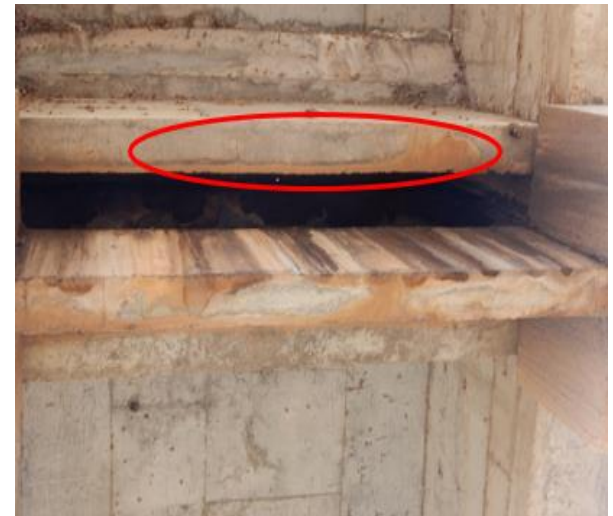
b) Manchas de corrosão

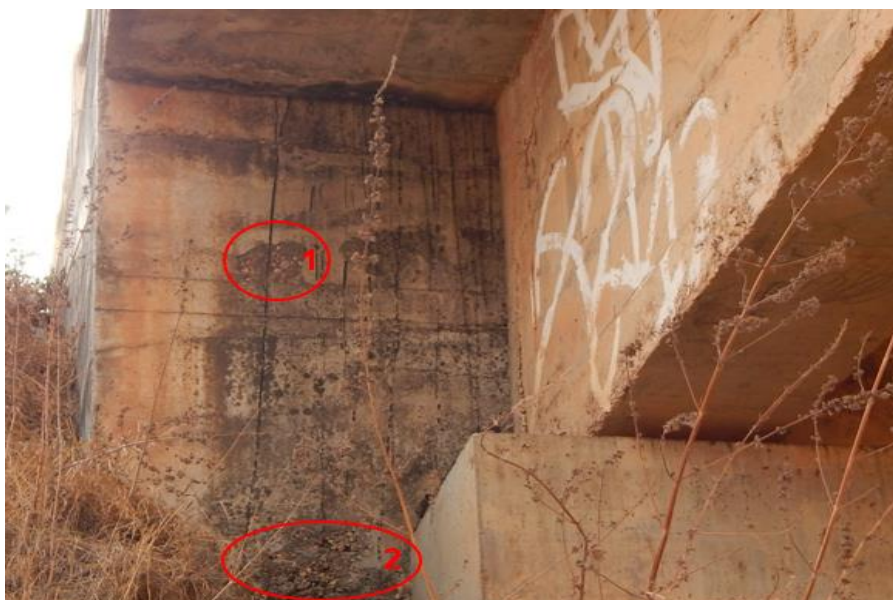
Figura 23 - Manifestações encontradas nas cortinas

A Figura 23 ilustra em (1) a desagregação de parte do concreto e em (2) a formação de ninhos de concretagem com a exposição de parte da armadura. Além disso percebe-se a incidência generalizada de manchas escuras com presença de mofo e pontos com manchas alaranjadas que podem indicar a presença de corrosão.

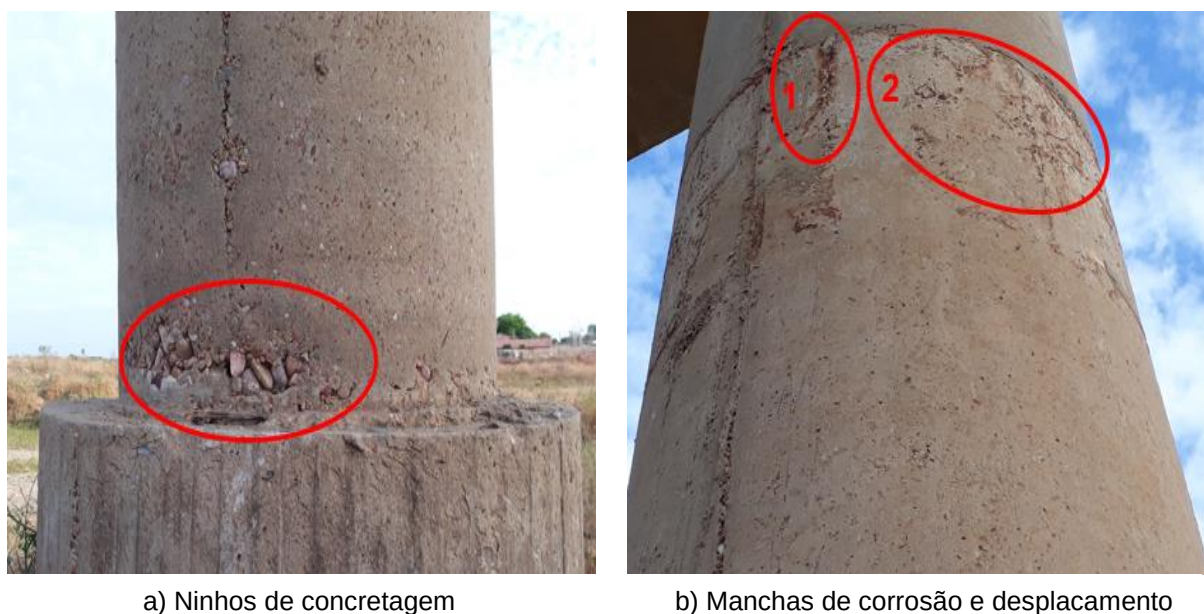
Figura 24 - Manifestações observadas nos pilares

a) Ninhos de concretagem

b) Manchas de corrosão e deslocamento

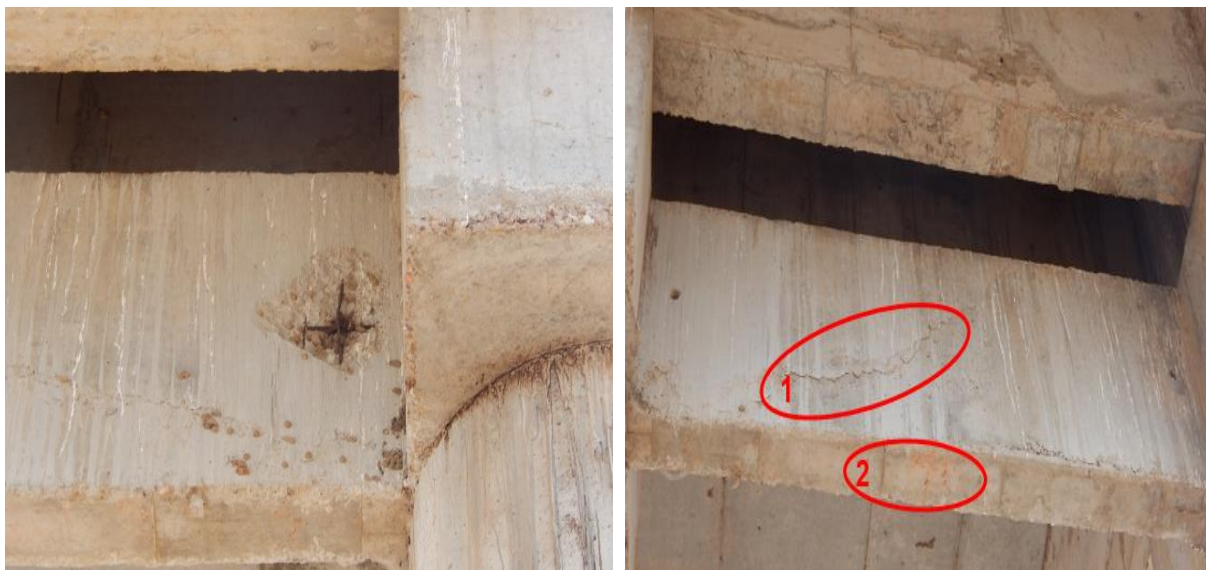
Figura 26 - Patologia observadas nas vigas de contraventamento dos pilares

a) Desagregação junto com exposição da armadura

b) Escamação do concreto e corrosão

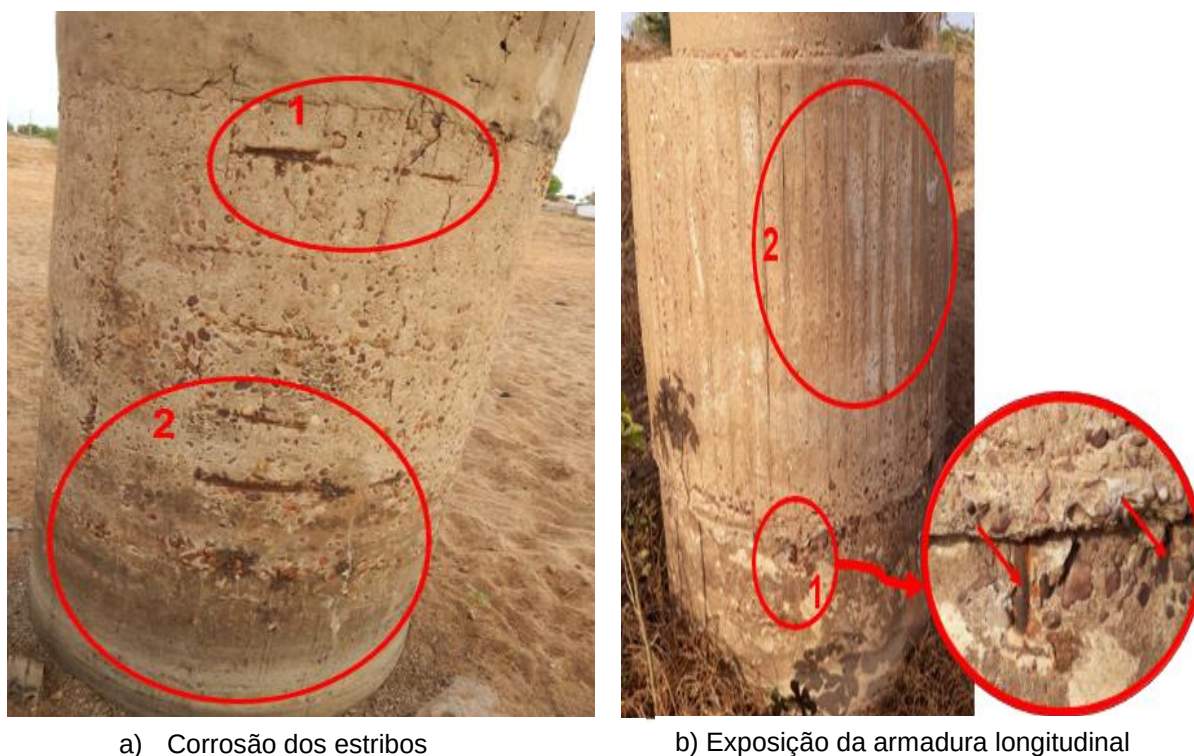
Figura 28 - Patologias observadas nos blocos de fundação

Na Figura 28 (a) é possível visualizar em (1) e em (2) as armaduras transversais, expostas e apresentando corrosão. Em (1) ainda é visto o surgimento de linhas de fissuras que podem ter sido desencadeadas pela corrosão das armaduras onde estas aumentam seu volume e causam o aparecimento deste tipo de fissura, acarretando ainda o deslocamento do concreto. Em (2) percebe-se também manchas escuras e brancas, sinalizando presença de mofo e eflorescência respectivamente.

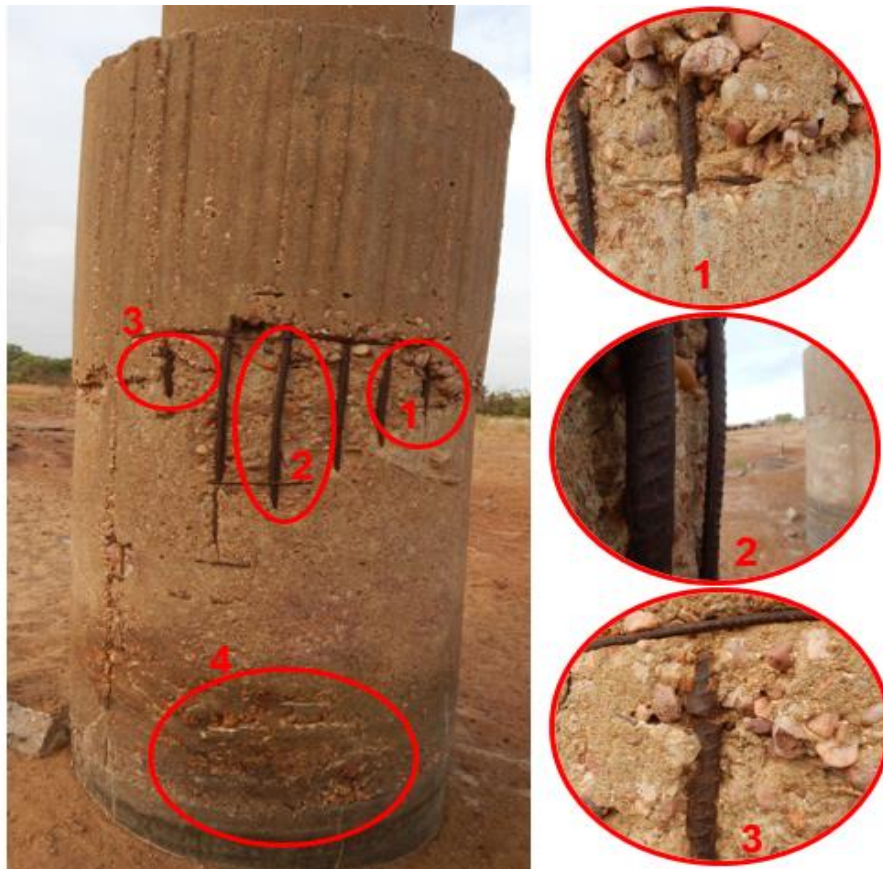
Figura 29 - Manifestações visualizadas no bloco 10 (Direita)

Através da análise da Figura 29, é possível constatar em (1) a exposição das armaduras longitudinais e transversais, além de verificar a falta de parte da armadura transversal (estribo) e aglomerados de agregados. Em (2) observa-se a armadura longitudinal em processo de corrosão, além de ser possível perceber a existência de curvatura da armadura na região onde o estribo está danificado. Esta curvatura pode ser atribuída a falta do estribo, uma vez que a ausência do mesmo permite que a armadura longitudinal sofra flambagem.

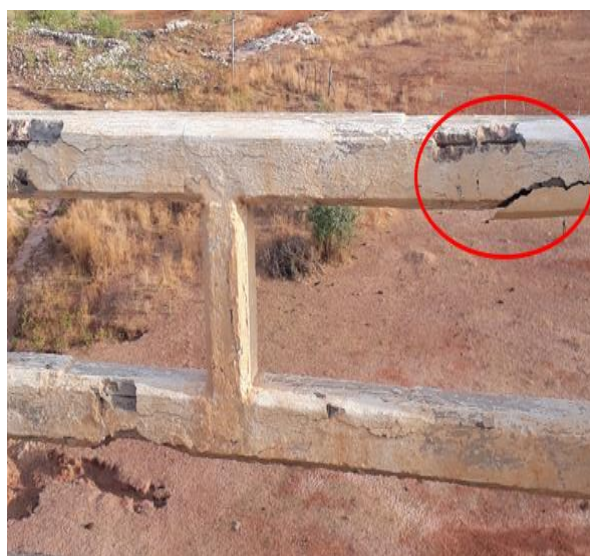
a) Deslocamento e armadura exposta

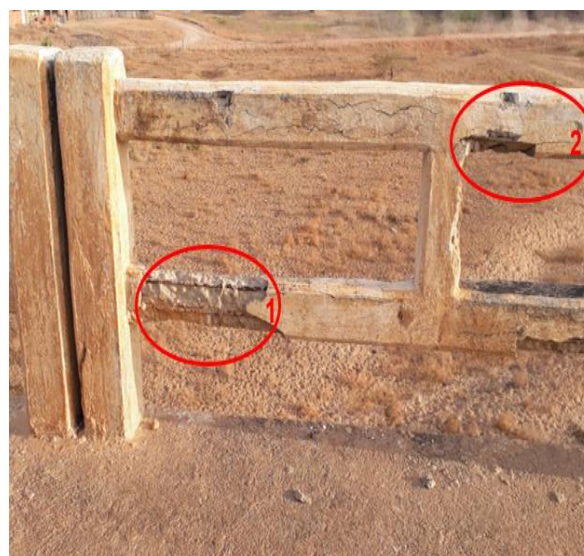
b) Corrosão da armadura e fissuras de corrosão

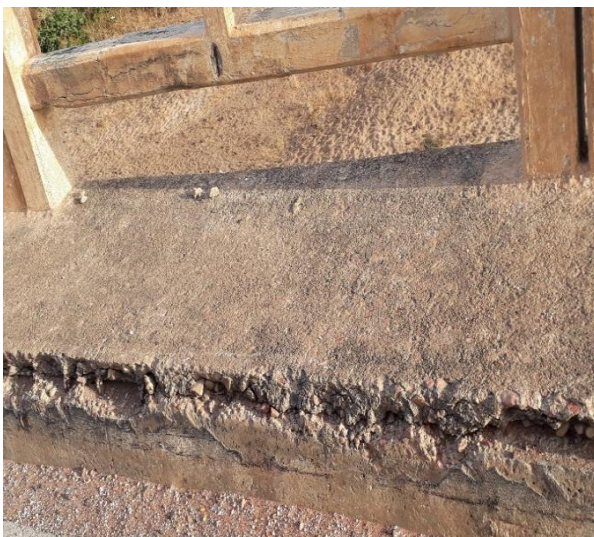
a) Desgaste do concreto

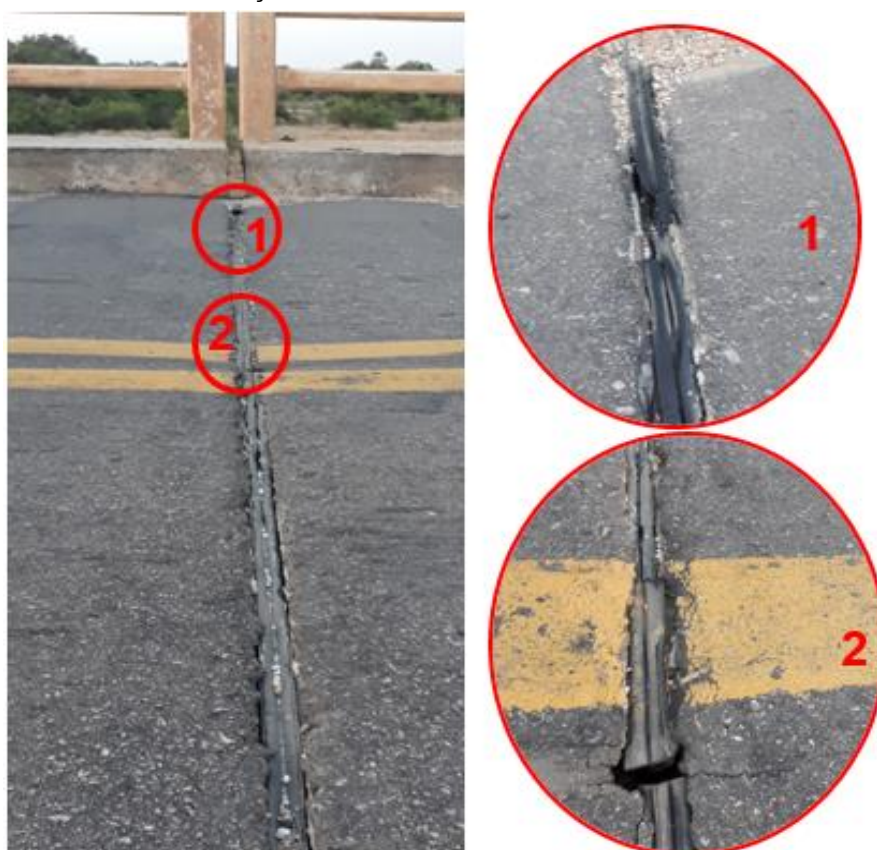
Figura 33 - Junta de dilatação interna 1

A Figura 33 representa a junta de dilatação interna 1, onde é possível identificar em (1) e em (2) acentuado desgaste do material de preenchimento, desprendimento de parte deste, além da presença de detritos em alguns pontos.

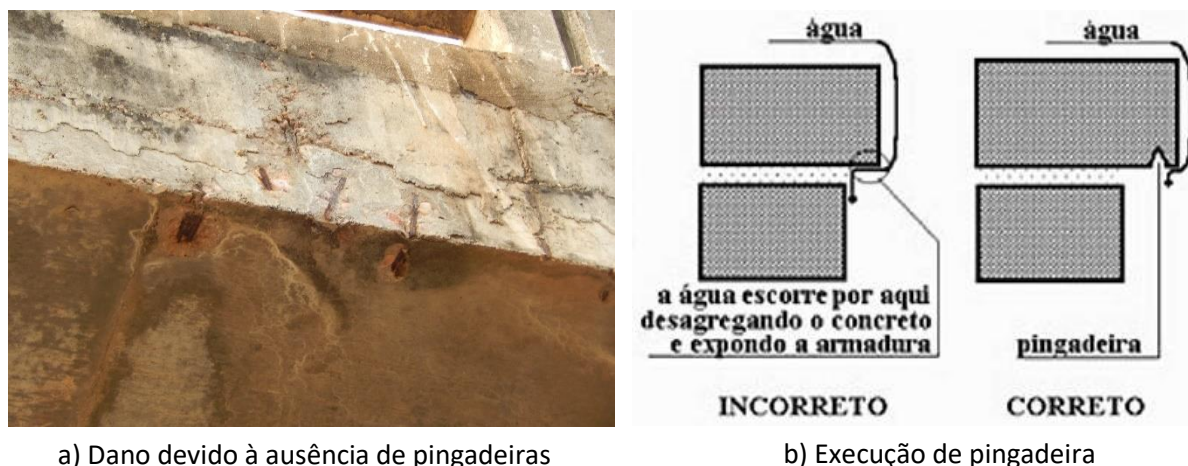
Figura 36 - Dano relacionado a pingadeiras e como executá-las corretamente

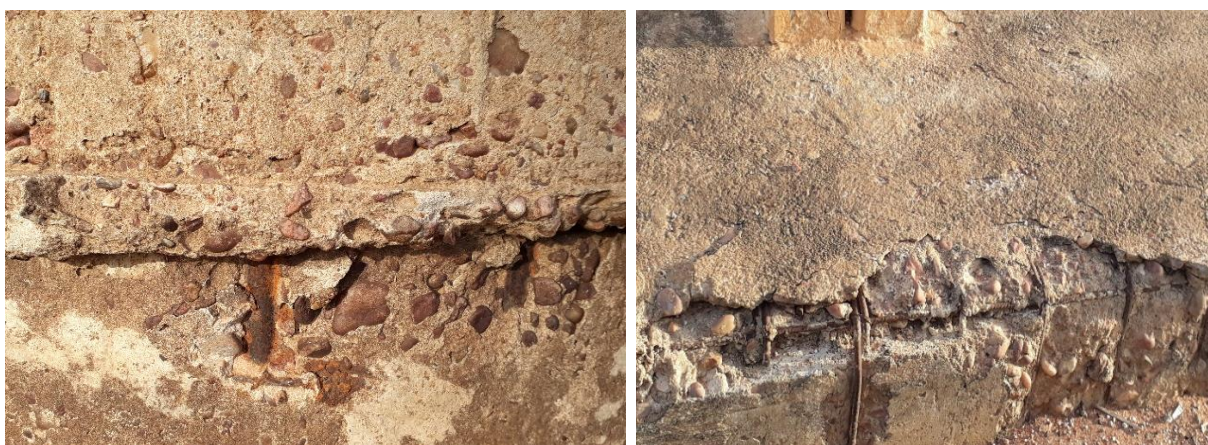
a) Corrosão e deslocamento no bloco de fundação    b) Corrosão e deslocamento no guarda-rodas

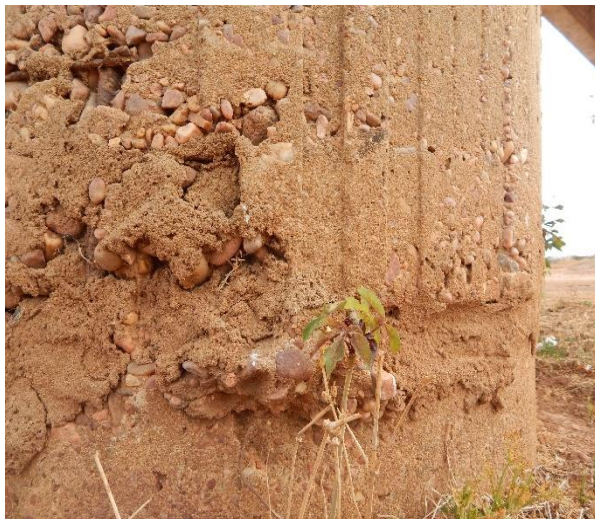
a) Ninho de concretagem com exposição da armadura no bloco de fundação

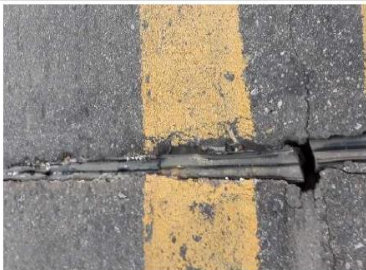
| NOME DO ELEMENTO | JUNTAS | | | | |
|---|---|---|---|---|---|
| Obstrução da junta | 5 | 1 | 4 | | |
| Desgaste do material de preenchimento da junta | 5 | 3 | 40 | | |

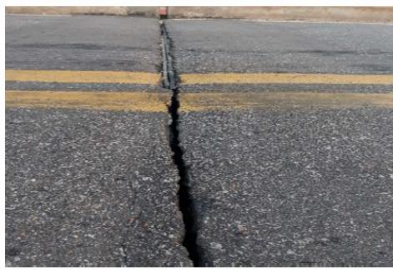
| NOME DO ELEMENTO | JUNTAS | | | | |
|---|---|---|---|---|---|
| Obstrução da junta | 5 | 1 | 4 | | |
| Desgaste do material de preenchimento da junta | 5 | 4 | 100 | | |
