UNIVERSIDADE FEDERAL RURAL DO SEMI-ÁRIDO  
CÂMPUS CARAÚBAS  
CURSO DE ENGENHARIA CIVIL

**AVALIAÇÃO DE SEGURANÇA EM BARRAGENS DE PEQUENO PORTE -  
ESTUDO DE CASO DA BARRAGEM DO AÇUDE GRANDE**

Trabalho de Conclusão de Curso apresentado  
ao Curso de Engenharia Civil da Universidade  
Federal Rural do Semi-Árido (UFERSA), como  
exigência final para obtenção do título de  
Graduado em Engenharia Civil

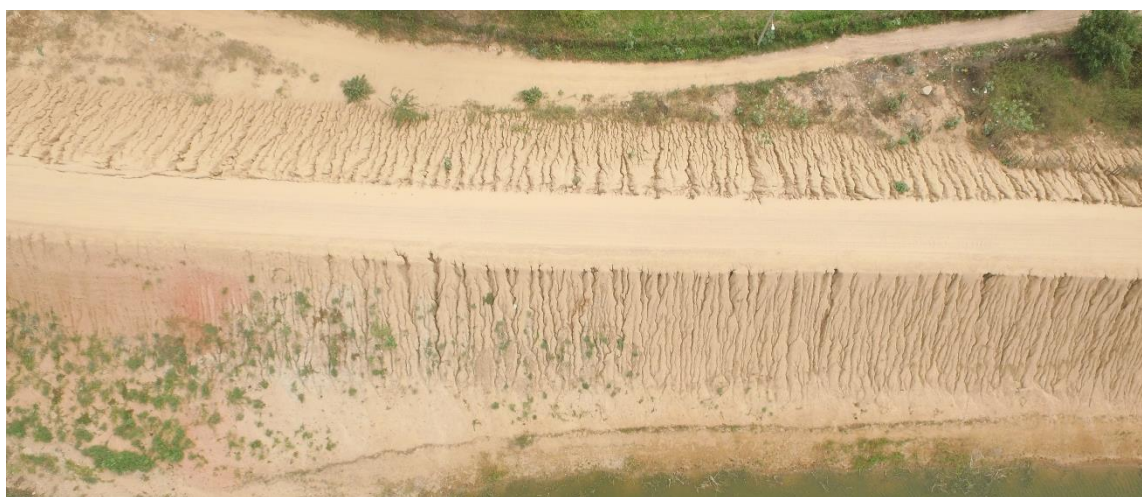
**Figura 23** - Erosões na barragem 1

Na Figura 23, pode-se visualizar o efeito da erosão nos taludes de montante e jusante em toda a extensão da Barragem 1. O Manual de inspeção e segurança de barragens sugere que as erosões sejam medidas e que seja definida a sua localização (taludes, crista ou sangradouro). Porém, outra problema é a impossibilidade de definição visível entre os taludes e a crista. Portanto, devido ao excesso de erosões, não foi seguida a metodologia do manual. As erosões estão em um nível de alerta, pois as mesmas são muito próximas e algumas apresentam profundidade e comprimento de até 1,7 m 1,5 m, respectivamente, permitindo que a água escoe para o maciço da barragem, o que pode gerar instabilidade.

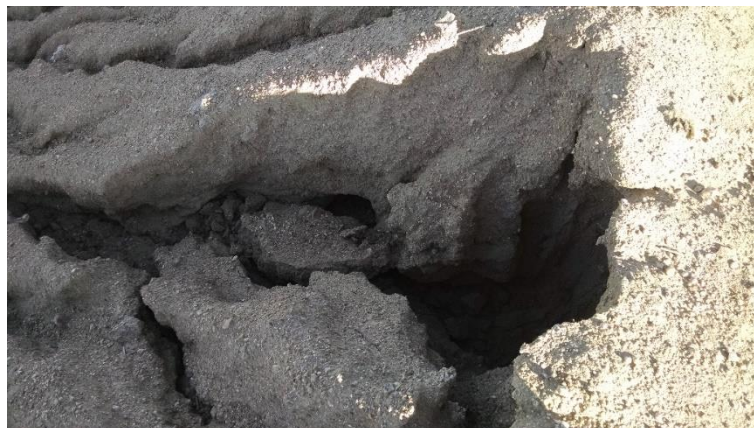
**Figura 24** – Erosões na Barragem 2

Dentre as principais causas de erosão, podemos citar problemas estruturais, drenagem ineficaz ou talude sem proteção. A barragem do Açude Grande não possui sistema de drenagem, proteção dos taludes com *rip-rap* ou vegetação rasteira; os possíveis problemas na estrutura serão analisados nos próximos tópicos.

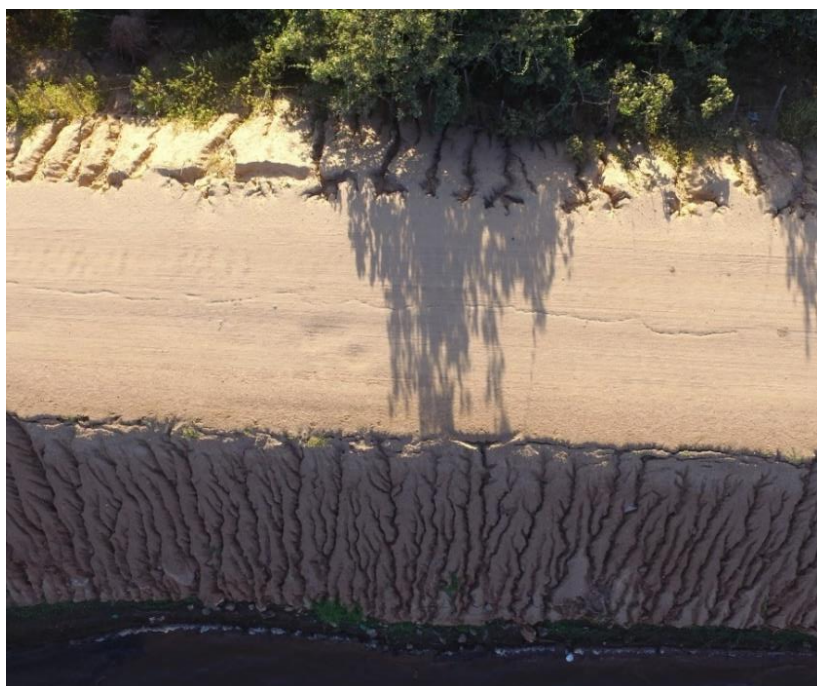
**Figura 26** - Rachadura longitudinal

Foram identificadas trincas pequenas transversais, próximo às erosões, ligando o talude de montante com o talude de jusante, e uma rachadura longitudinal ao longo da Barragem 2 (Figura 26) com profundidade de aproximadamente 30cm em alguns pontos. Entre as causas para esses tipos de rachaduras, podemos citar recalques diferenciais e assentamentos desiguais entre seções adjacentes do talude; além disso, elas podem ser um indício de deslizamento do maciço. Porém, é provável que as rachaduras transversais tenham sido originadas pelas erosões. Como a rachadura longitudinal é no mesmo local onde a barragem foi ampliada, a causa mais plausível é a de assentamento desigual, ou má execução da junção dos aterros.

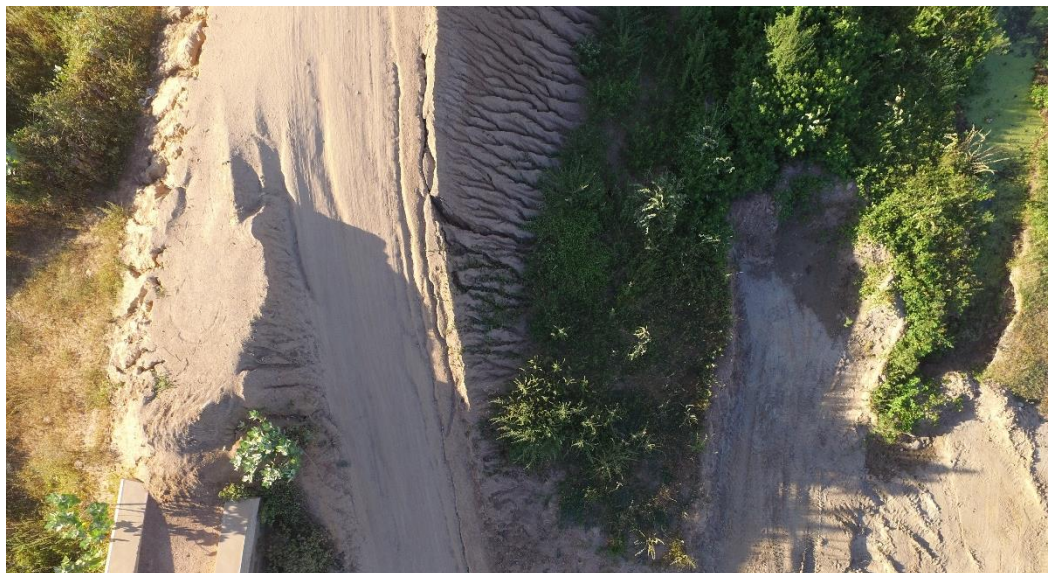
Quanto aos problemas causados por instabilidade dos taludes, foram encontrados afundamentos e sinais de deslizamento. O afundamento pode ser encontrado no final da Barragem 2, próximo ao sangradouro; a passagem de automóveis agravou esse problema, como ilustrado na Figura 27 (a). Os sinais de deslizamento podem ser vistos ao longo de toda a barragem como rachaduras longitudinais na forma de semicírculos, conforme a Figura 27 (b).

a) Afundamento observado no final da Barragem 2

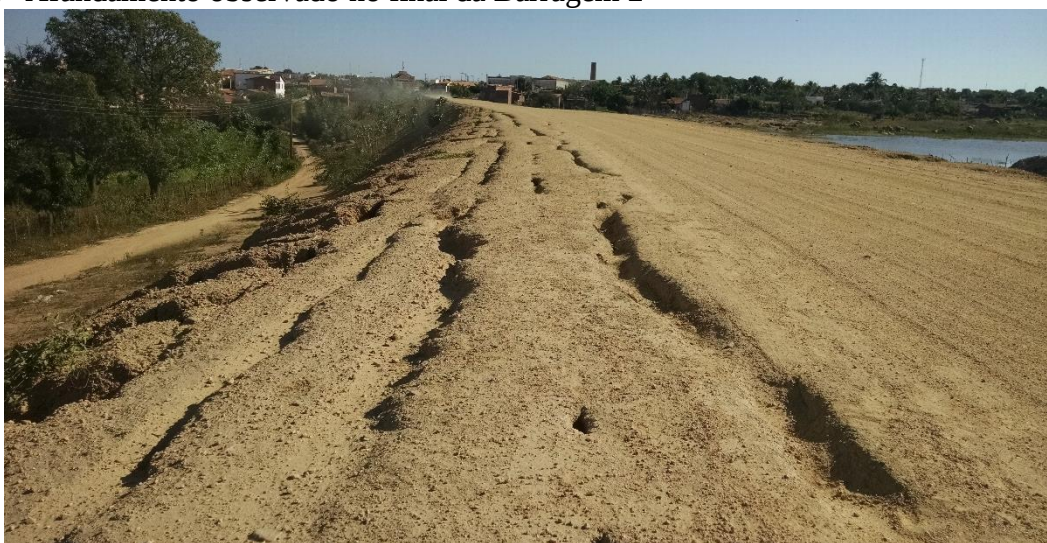
b) Sinais de deslizamento observados na Barragem 1

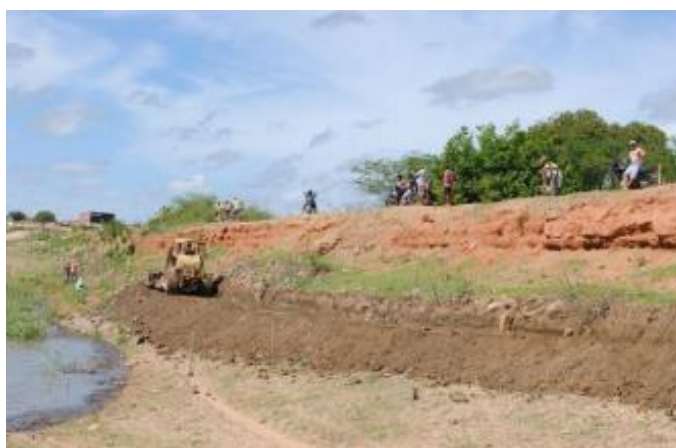
**Figura 29** - Registro da ampliação da barragem

Como discutido no tópico anterior, a barragem atualmente enfrenta problemas com relação à estabilidade dos taludes e à falta de proteção deles, sendo essas as fontes mais prováveis para a maioria das manifestações patológicas encontradas. Como citado anteriormente, a principal causa para a trinca longitudinal foi uma compactação diferenciada entre o novo aterro e o antigo; além disso, a partir das imagens obtidas no momento da reforma, foi constatado que não houve a remoção da vegetação ou escarificação do talude antigo (Figura 29).
