**ESTUDO SOBRE AS MANIFESTAÇÕES PATOLÓGICAS DE UM ESTÁDIO  
DE FUTEBOL NA CIDADE DE ALTO SANTO - CE**

Trabalho de Conclusão de Curso  
apresentado a Universidade Federal  
Rural do Semi-Árido como requisito  
para obtenção do título de Bacharel  
em Ciência e Tecnologia.

Este presente estudo aborda uma análise geral manifestações patológicas presentes na Arena Matheus Aquino, estádio de futebol popularmente conhecido como Coliseu, este que é localizado na Cidade de Alto Santo – Ce. De fato, esta análise tem como finalidade, verificar a situação atual em que o estádio está, desde a estética à segurança. Para isso foi realizado inicialmente um levantamento bibliográfico através de revistas, livros, artigos, trabalhos de conclusão de curso, teses e dissertações referentes na área em questão, e posteriormente o estudo de caso para a coleta dos dados e utilização da ferramenta de qualidade matriz GUT, classificando quanto à criticidade dessas anomalias e à urgência de reparação. Os resultados mostram que o estado possui na maioria das análises, problemas críticos que precisam de uma terapêutica a médio longo prazo, tal como mostrou a opinião dos munícipes sobre o aspecto social do est

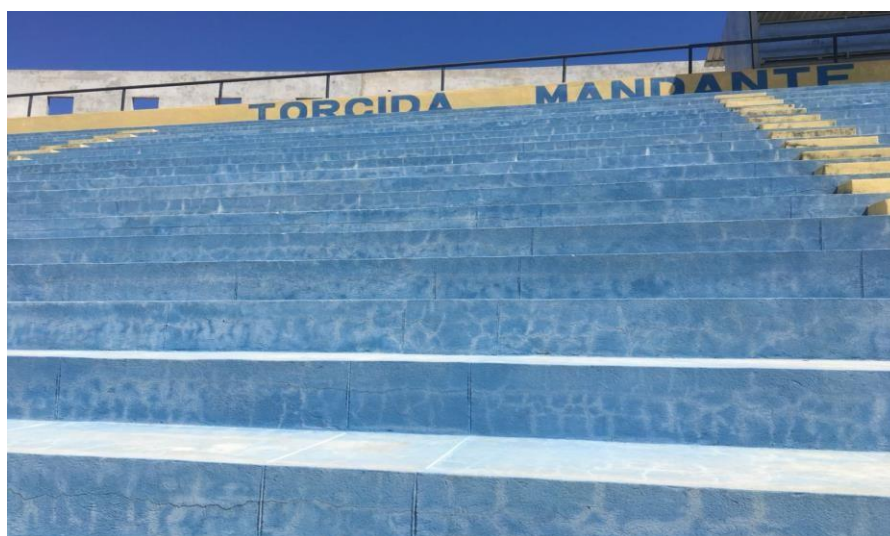
A arena Coliseu apresentou em praticamente todos setores manchas brancas ou pretas causadas no processo de eflorescência, como é mostrado nas Figuras 7 e Figura 8. O problema, como apresentou forma de escorrimento, ocorreu devido a carbonatação do cálcio liberada na hidratação do cimento. Esta manifestação ao se agravar, pode trazer sérios problemas estéticos ao estádio e surgir um efeito de repulsa dos telespectadores.

Figura 7 - Manchas brancas na arquibancada

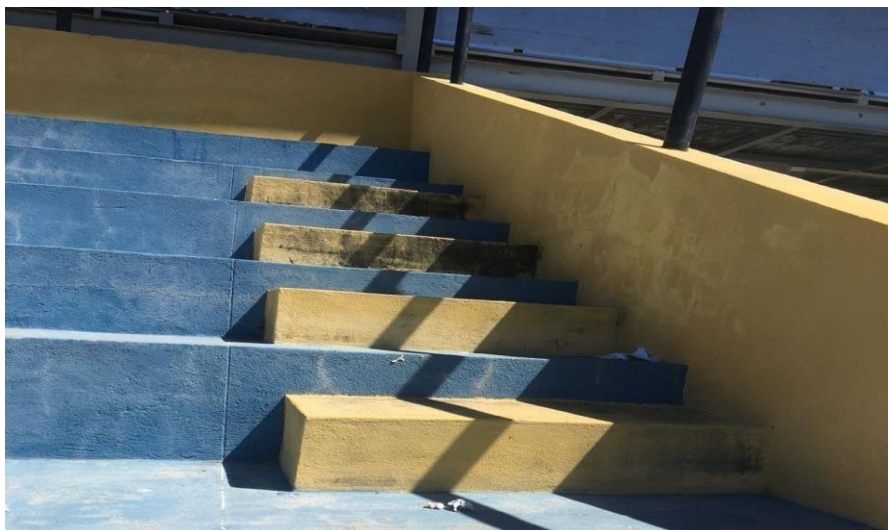
Figura 8 - Manchas pretas, ao lado da entrada no setor de espectadores.

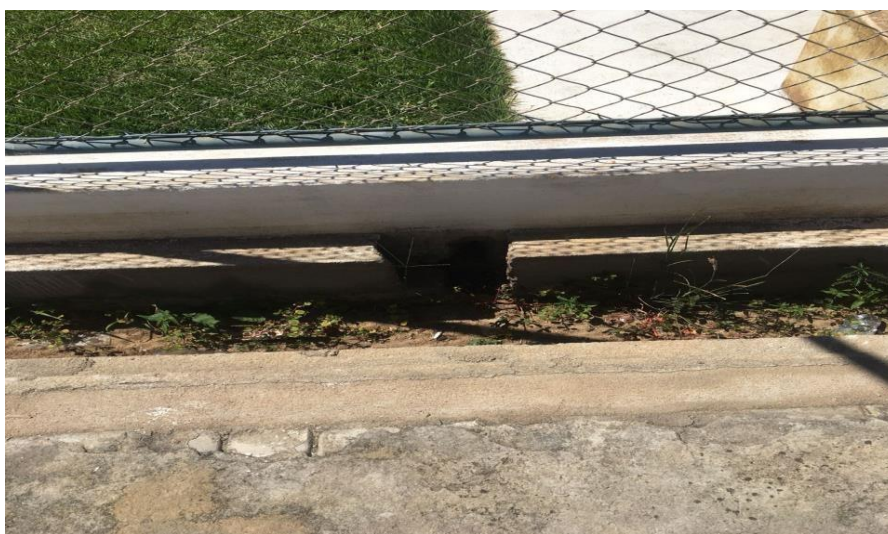
O estado Coliseu não dispõe de nenhum sistema eficiente de drenagem. O escoamento da água é através de orifícios improvisados, como é mostrado na Figura 9. Ainda na Figura 10 percebe-se a ausência de planejamento na concepção do projeto ao notar-se a falta de um canal de drenagem.

Figura 9 - Sistema improvisado e ineficiente de drenagem

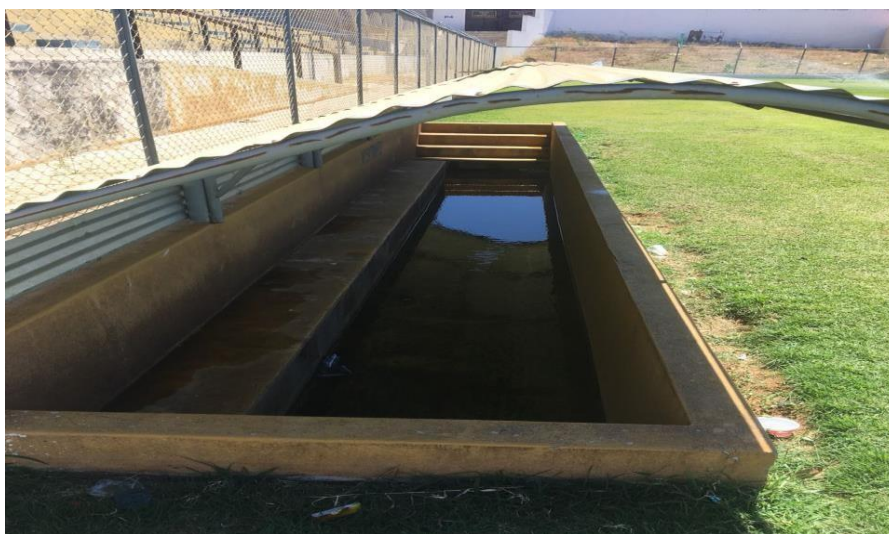
Devido a isso, os assentos de reservas constantemente ficam alagados. Com a constante umidade que esse problema propicia, outro surge: os fungos e o bolor.

Figura 10- Acúmulo de água no banco de reservas

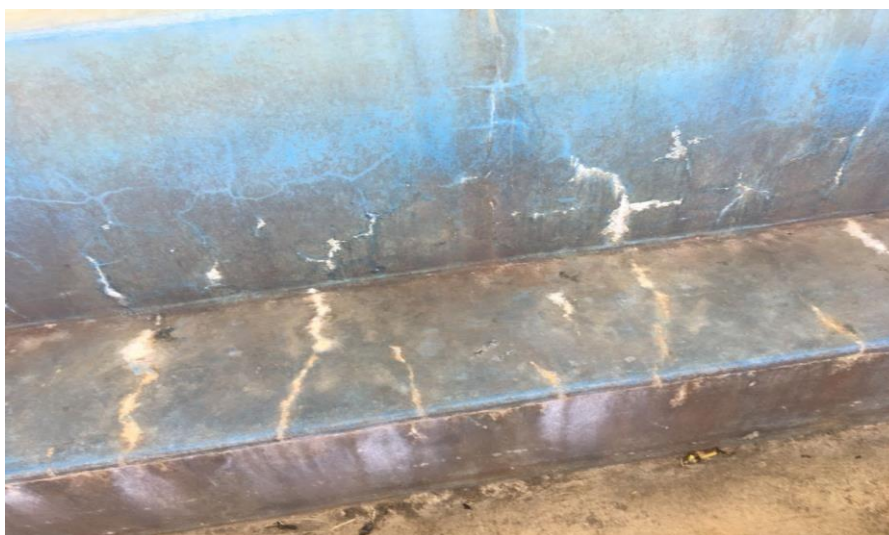
Com uma maior aproximação dos bancos, é possível ver o estado em que os mesmos se encontram, visto na Figura 11. Se o estádio continuar sem o devido sistema, essas manifestações se agravarão, afetando os diversos momentos de ELS do estádio.

Figura 11 - Manchas de umidade no banco de reservas

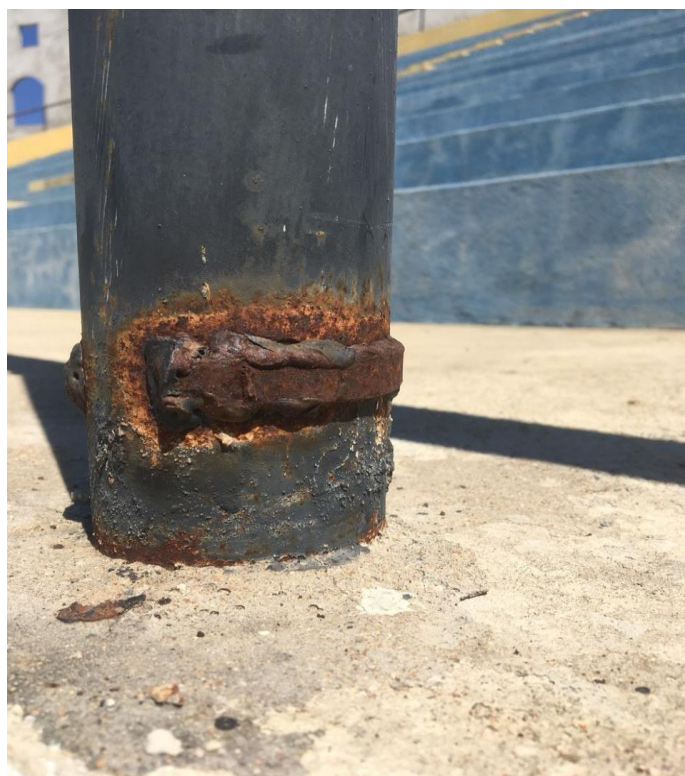
Na visita, foi observado que todas as estruturas de ferro, externas, apresentaram manchas avermelhadas de oxidação, mais conhecidas como ferrugens. Este problema ocorreu devido à falta de manutenção na arena, assim, o metal se desgastou aos poucos, se depreendeu das estruturas ferrosas do estádio.

Portanto, como mostrado nas Figuras 12 e 13, o estádio está com um processo de oxidação bem acentuado, com sensatez visual de seção estufada e perda de massa.

Figura 12 - Processo corrosivo no suporte de arquibancadas  
Fonte: Bessa. 2018

Se contínuos, os processos de deterioração de todas as estruturas metálicas se acentuarão, podendo haver futuros colapsos, visto que alguns elementos metálicos fazem parte da estrutura de apoio de setores do estádio.

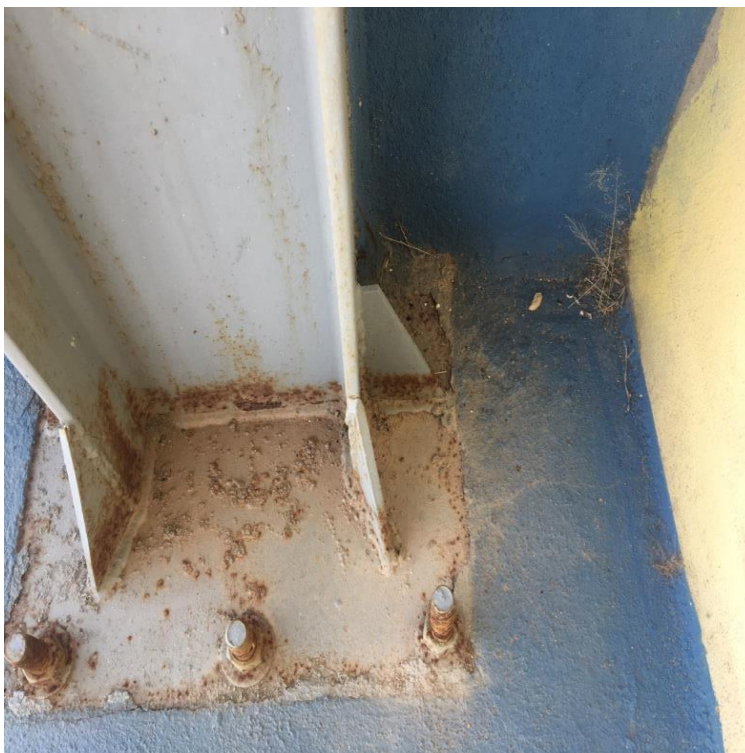
Figura 13 - Coluna de ferro em processo de Oxidação

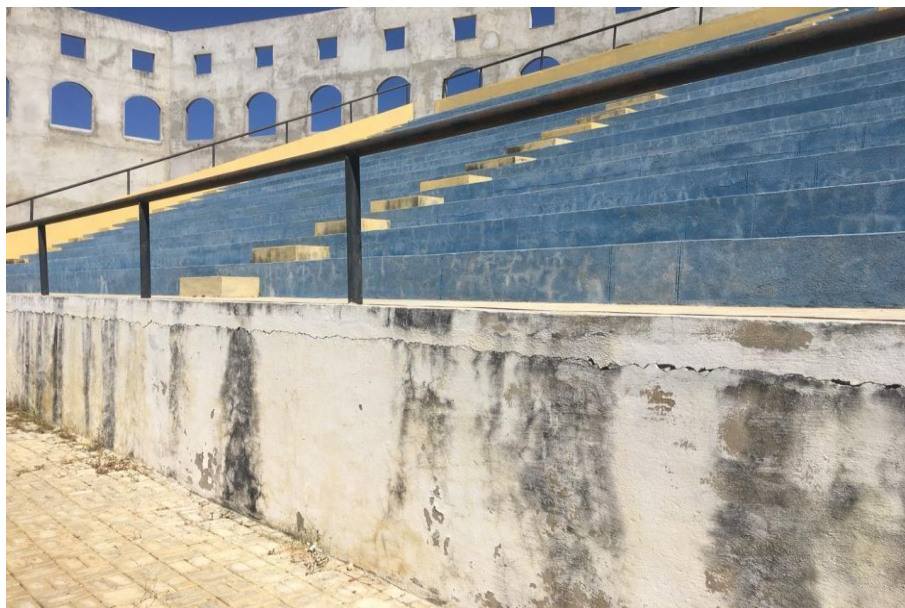
Ao chegar no setor das arquibancadas (ver Figuras 14 e 15), foi constatado que há fissuras horizontais contínuas, que se estende por toda a base de onde fica localizado os espectadores. Esse tipo de manifestação patológica no coliseu tem origem térmica, associada aos altos picos durante o dia e queda brusca durante a noite, de temperatura na cidade de Alto Santo. Estas fissuras se agravadas, podem propiciar o contato direto das armações com o meio, desencadeando outras manifestações com agentes de intemperismo.

Figura 14 - Fissuras Horizontais na base da arquibancada

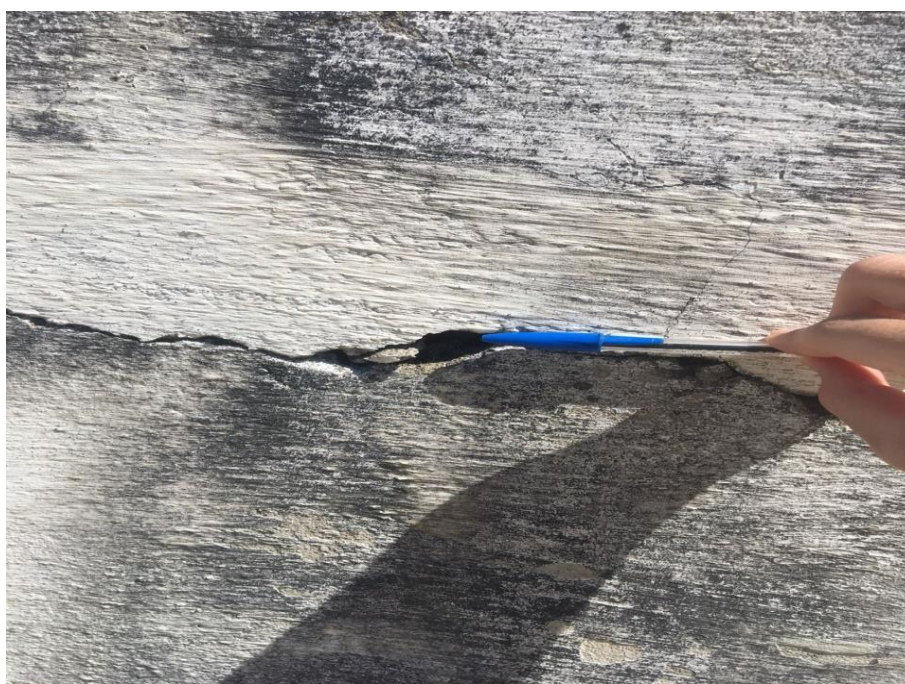
Figura 15 - Fissura horizontal, com objeto de escala

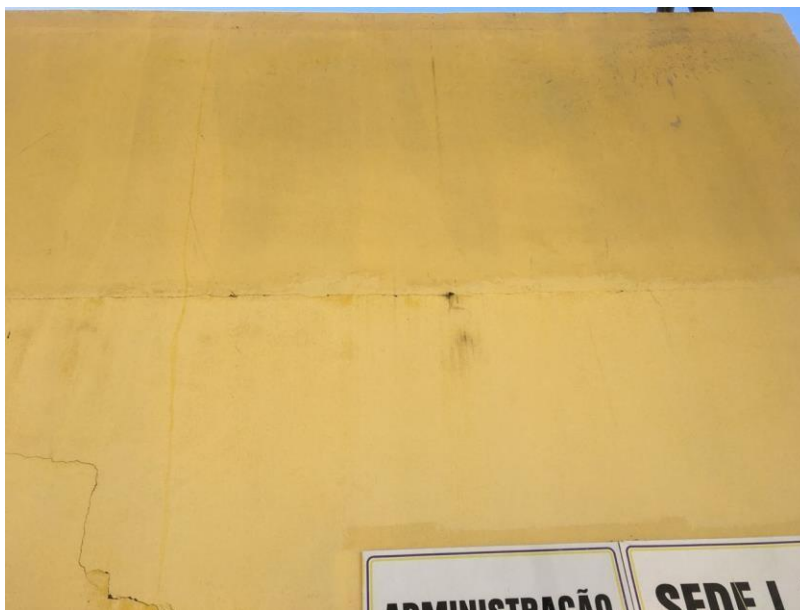
Na região que dá acesso a zona de espectadores, também foi possível notar esse tipo de manifestação, como é mostrado na Figura 16.

Figura 16 - Fissura no setor de entrada

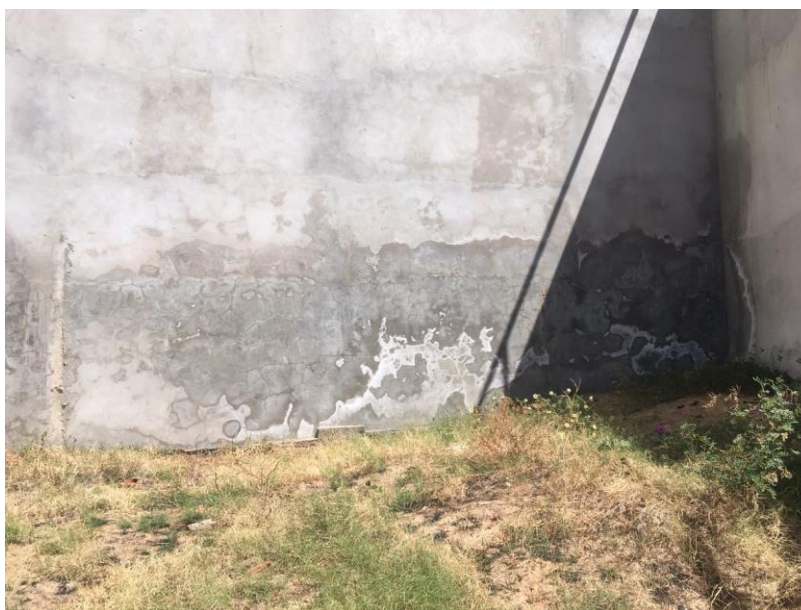
Como mostrado na Figura 17, foram encontradas fissuras do tipo do tipo mapeadas. A fissura em questão localiza-se na região posterior a da arquibancada.

Figura 17 - Mancha do tipo mapeada

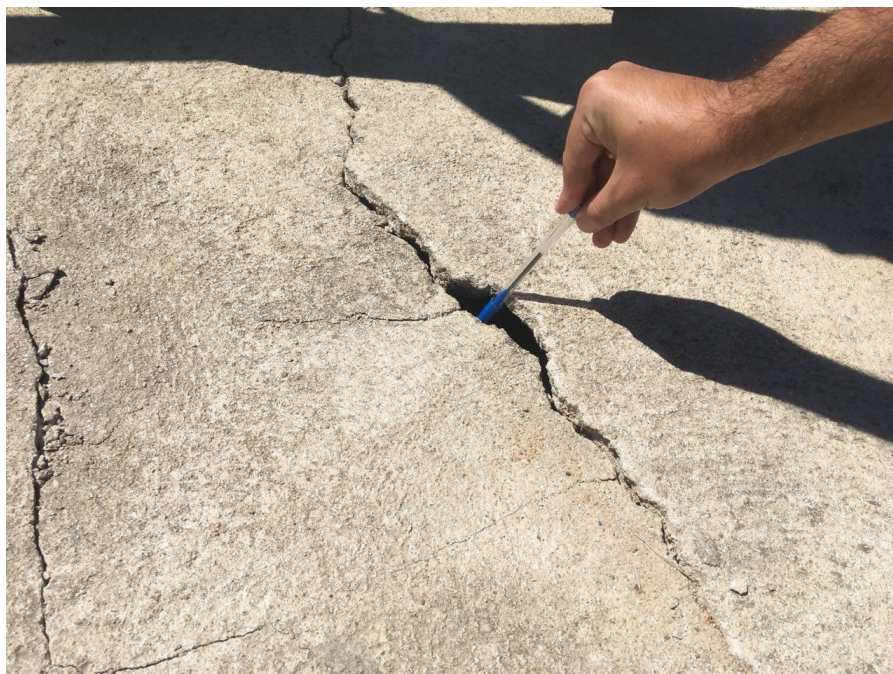
Em várias áreas do estádio, como na laje que dá acesso ao campo ou na arquibancada (ver Figura 18), foram encontradas fissuras no concreto armado.

Esta configuração de fissura (rachadura, definida pela abertura) já se apresenta bem acentuada, como possível causa a deformação da flexão máxima ou sobrecarga. Devido a isso, o estado limite último pode ser atingido fazendo que com entre em colapso total.

**Figura 18 Fissura em estado crítico**

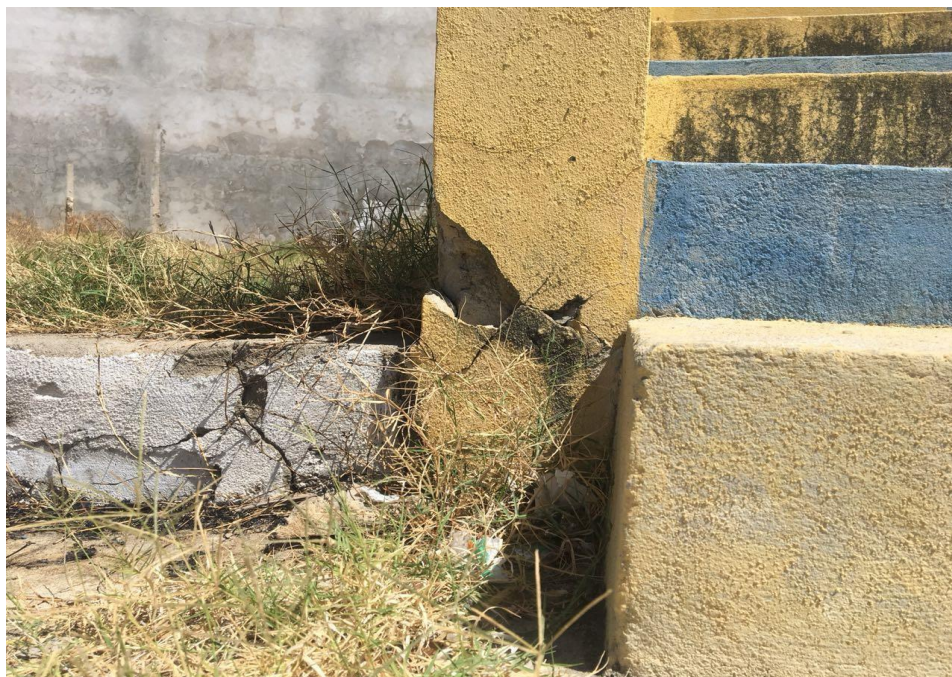
Figura 19 - Base da arquibancada

A fissura do apoio lateral da torcida, mostrada na Figura 19, da ordem de 10 cm, pode ter como causa a corrosão interna, armadura insuficiente, excesso de carga ou até recalque. Com o passar o tempo, poderá haver um aumento da fissura e maior perda da secção de concreto. Assim, poderá acontecer colapsos que comprometem toda a estrutura da arena coliseu.

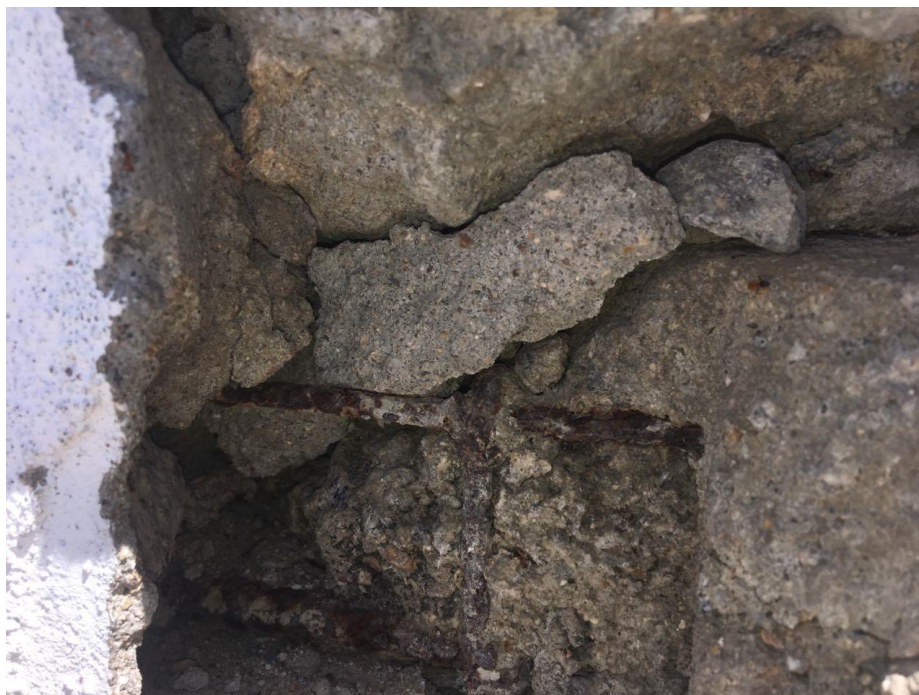
Além dos materiais ferrosos, externos, o processo de oxidação no estádio coliseu, se entende na parte interna (Ver figura 15), ou seja, em suas armações. Foi aplicado os testes de carbonatação, não havendo sinais de tal processo. Foi aplicado também teste com paquímetro, constatando perca de massa na secção e notou-se o aço quebradiço.

Figura 20 - Armadura exposta ao meio

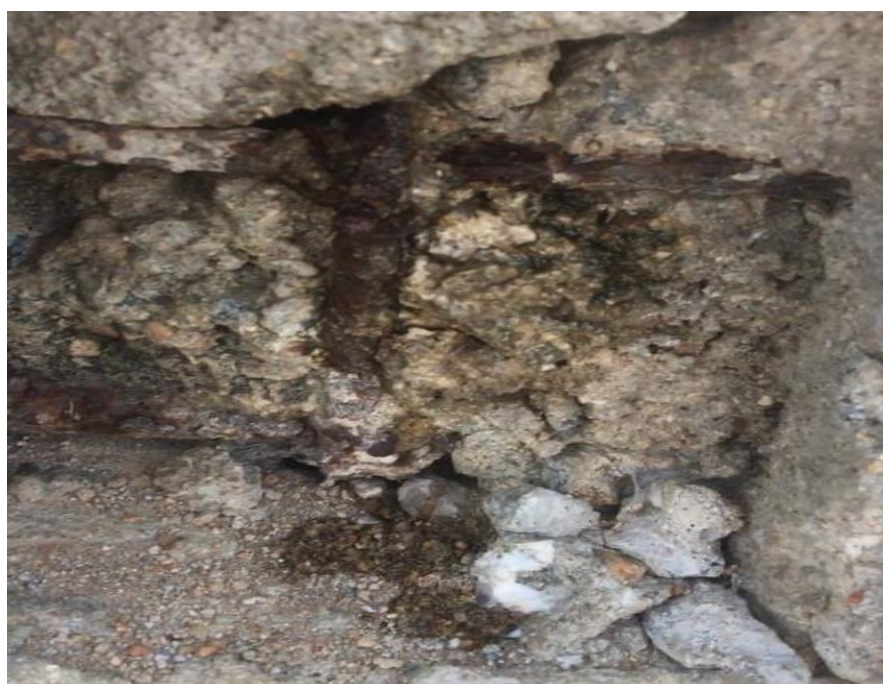
Figura 21 - Região exposta ao meio, durante aplicação de Fenolftalína 1%
