UNIVERSIDADE FEDERAL RURAL DO SEMI-ÁRIDO  
CENTRO MULTIDISCIPLINAR DE PAU DOS FERROS  
CURSO DE BACHARELADO EM CIÊNCIA E TECNOLOGIA

**MANIFESTAÇÕES PATOLÓGICAS EM UMA EDIFICAÇÃO COMERCIAL  
E RESIDENCIAL: UM ESTUDO DE CASO**

Monografia apresentada à Universidade  
Federal Rural do Semi-Árido como requisito  
para obtenção do título de Bacharel em  
Engenharia Civil

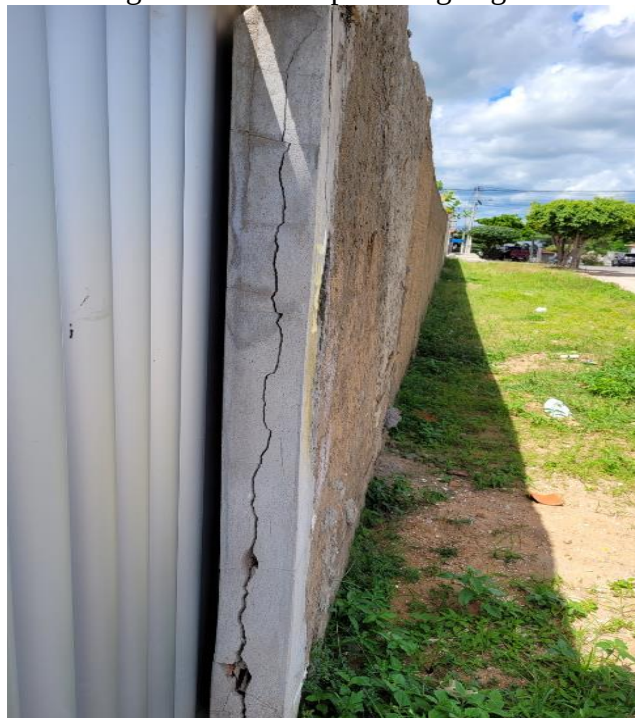
Figura 15 Fissura pilar da garagem

a aderência, posteriormente realizar a aplicação de material anticorrosivo à base de zinco, e por fim o fechamento da região com concreto.

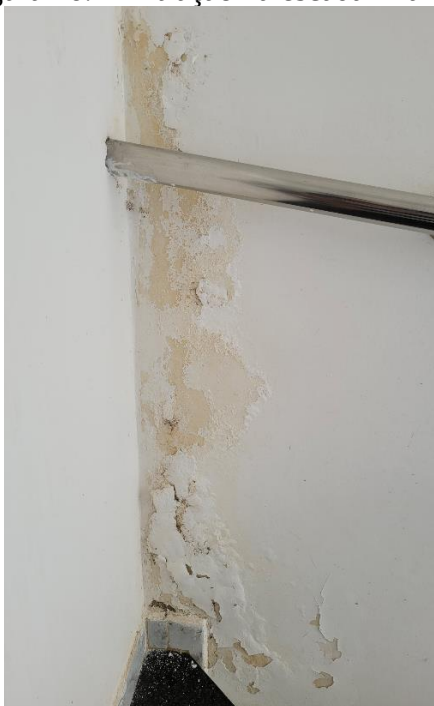
Figura 16: Infiltração na escada 1º andar

Nos locais de umidade devem ser removidas toda a pintura e reboco das áreas que se tem umidade, aplicar selantes ou impermeabilizantes reconstituindo toda a região posteriormente. Para tratar as fissuras pode ser feita a selagem delas devido a rapidez e praticidade. Para isso, é necessário vedar a fissura, por meio da utilização de um material aderente, com capacidade de se adaptar à deformação.

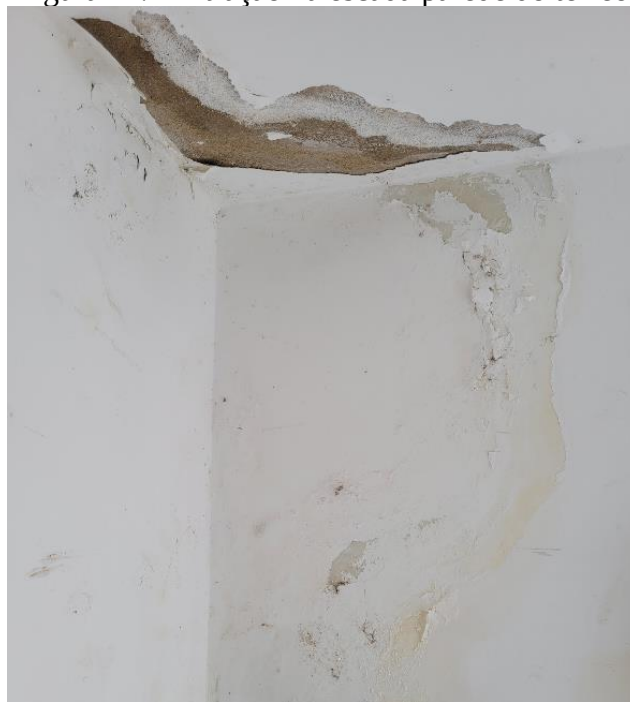
Figura 17: Infiltração na escada parede do térreo

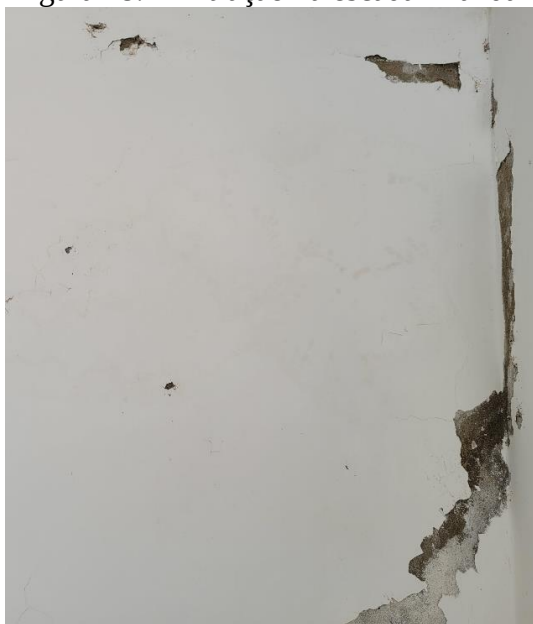
Figura 18: Infiltração na escada 2º andar

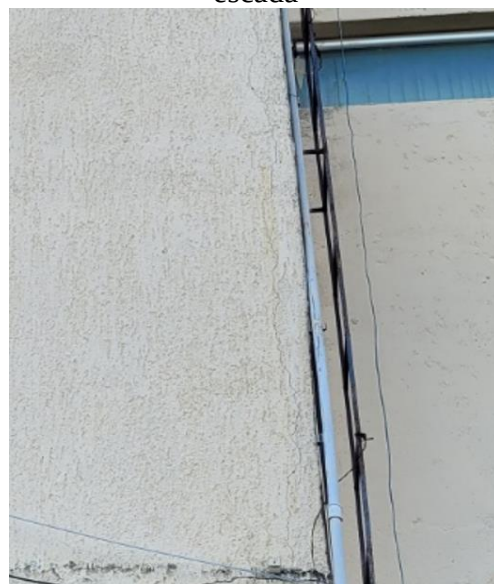
Figura 19: Fissura na parte externa da escada

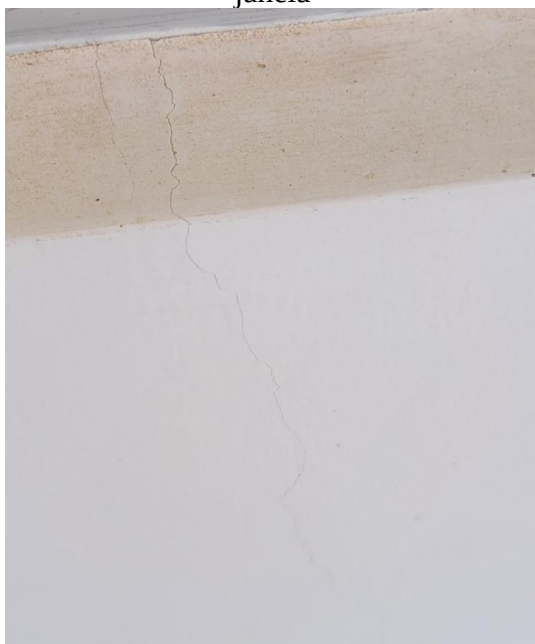
Além das infiltrações, também foram observadas no peitoril das janelas, fissuras inclinadas em todas as residências com espessura 0,2mm, sendo estas fissuras tanto na parte interna e como externa do peitoril, como visto nas figuras 20 e 21. As prováveis causas das fissuras inclinadas na alvenaria ocorreram em consequência da deformação dos elementos de apoio e o recalque diferencial da fundação. As fissuras nos vértices das portas e janelas ocorreram devido à ausência ou ineficiência de vergas e contravergas para absorver as

Figura 20: Fissura inclinada no peitoril da janela

Para tratar essas fissuras pode ser feito a selagem das mesmas, por meio da utilização de um material aderente, com capacidade de se adaptar à deformação. (RIPPER E SOUZA, 1998).

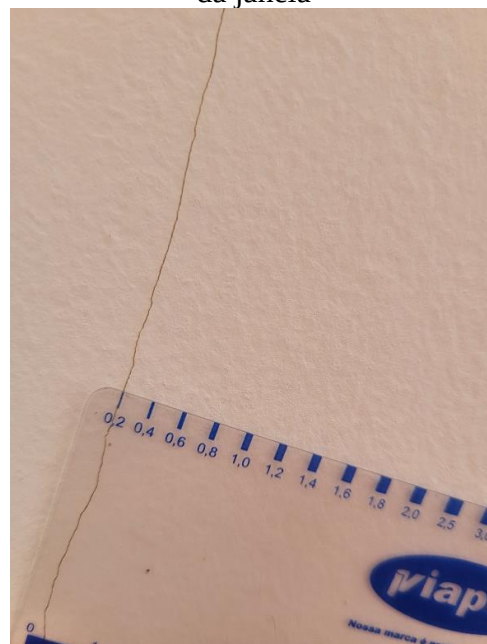
Figura 21: Fissura 2mm inclinada no peitoril da janela

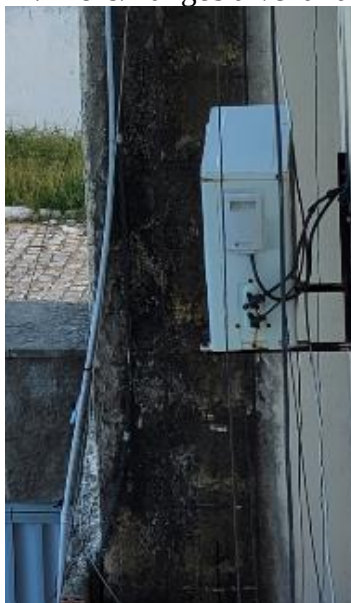
O alto teor de umidade nas paredes proveniente das águas pluviais cria condições favoráveis para o processo de proliferação de fungos/mofo observado na Figura 22. As possíveis causas das infiltrações nas áreas externas foram devido à falta ou uso inadequado do sistema de impermeabilização das paredes externas. Vale lembrar que a proliferação de mofo pode afetar diretamente a saúde dos ocupantes do edifício, como causar doenças respiratórias.

Figura 22: Mofo/ fungos alvenaria externa

Uma possível intervenção para remover o mofo pode ser feita com produtos específicos, por exemplo alvejante com cloro (água sanitária). Após a limpeza, é necessário raspar as superfícies afetadas e depois lavar a região para completar a limpeza. Por fim, deve-se aplicar um impermeabilizante, a massa corrida e a tinta.

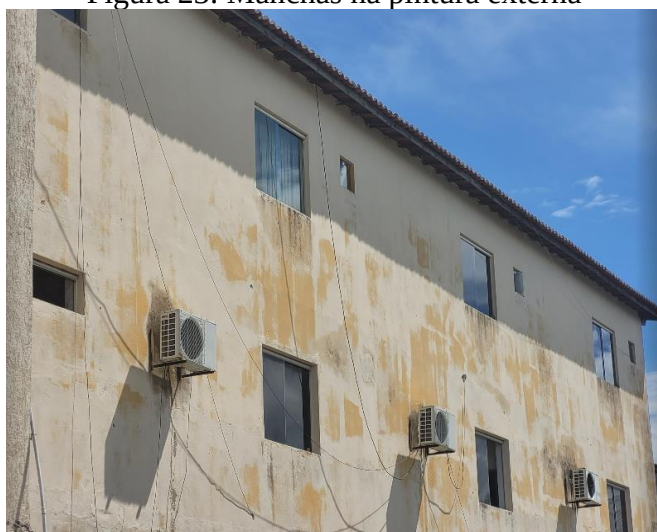
O descascamento da pintura nas Figuras 23 e 24, geralmente ocorre devido à degradação e fissuras por perda de adesão do filme. A perda de adesão da tinta que provoca o descascamento ocorre, principalmente, pelo fato da umidade no substrato, sob efeito do calor ambiental, mudar para o estado de vapor, pressionando o filme de tinta, que se desprende. Isso demonstra que a preparação da superfície é de grande importância.

Figura 23: Manchas na pintura externa

Como ação corretiva, a pintura deve ser removida de maneira compatível com a tinta e com o substrato. A preparação da superfície e a repintura devem obedecer às recomendações citadas e às do fabricante do produto.

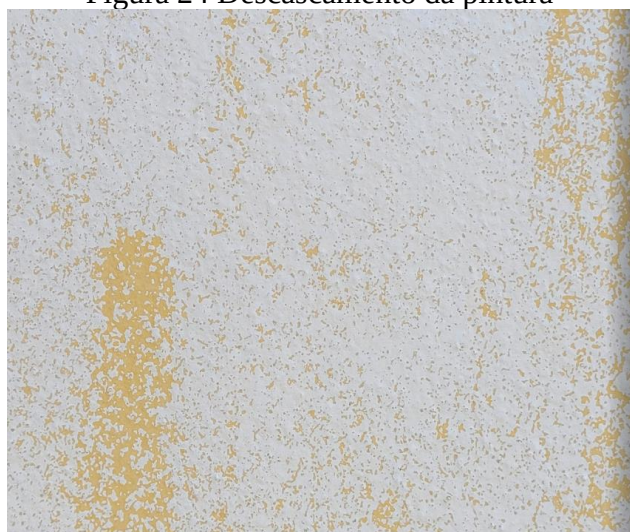
Figura 24 Descascamento da pintura

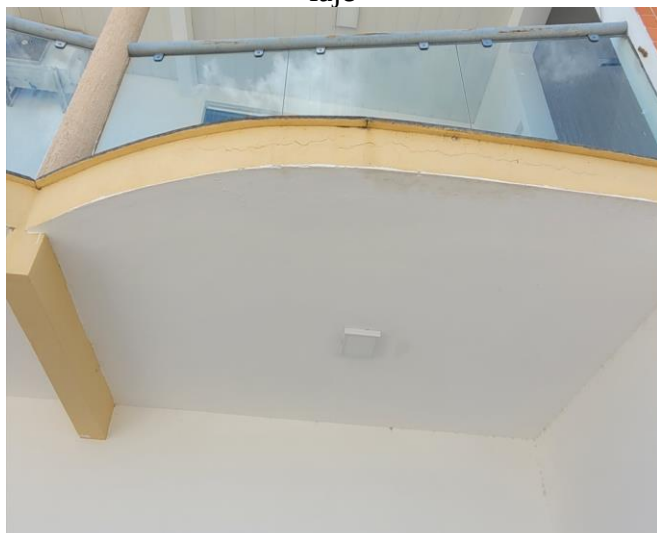
Fissura horizontal na laje da fachada frontal, sendo possível verificar visualmente fissuras com espessuras menores próximas as vigas e maiores no meio da laje, visto nas figuras

Figura 25: Fissura horizontal no revestimento da laje

Para irregularidades de destacamento de reboco, deve-se tratar primeiro removendo as áreas não aderentes ou desagregadas por meio da raspagem e limpeza, eliminando quaisquer vestígios de aderência existente. Depois, é realizada a aplicação de material impermeabilizante componente na argamassa (hidrófuga) para posterior recebimento de uma nova camada de reboco e acabamento (GASPAR; COLEN; BRITO; 2007).

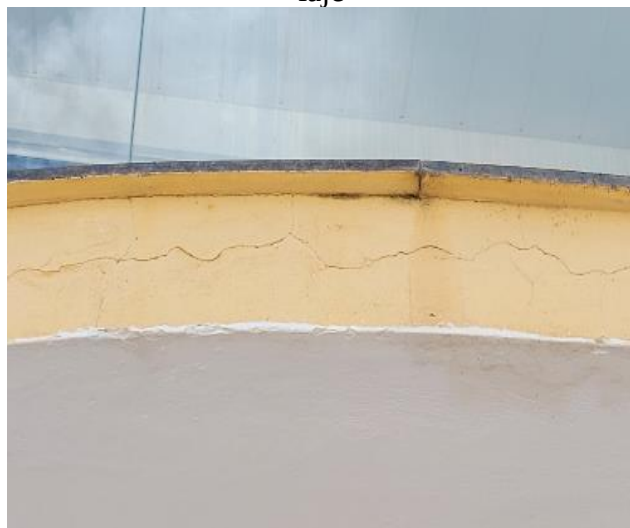
Figura 26: Fissura horizontal no revestimento da laje
