**MANIFESTAÇÕES PATOLÓGICAS EM EDIFICAÇÕES: UM ESTUDO  
DIAGNÓSTICO NA ESCOLA ESTADUAL CALPÚRNIA CALDAS DE AMORIM –  
CAICÓ/RN**

Trabalho Final de Graduação apresentado  
a Universidade Federal Rural do Semi-  
Árido, como requisito para obtenção do  
título de Bacharel em Engenharia Civil.

Quadro 2: Patologias encontradas na Escola Estadual Calpúrnia Caldas de Amorim

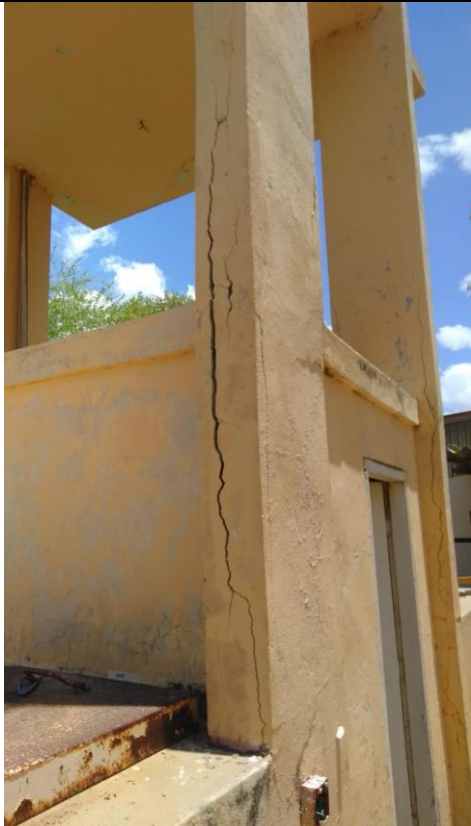
| Identificação | Imagem | Localização | Diagnósticos | Causas prováveis | Ações corretivas |
|---|---|---|---|---|---|
| 1- Fissura e corrosão da armadura | | Caixa d'água de alvenaria pátio de entrada da edificação. | Fissuras em pilar estrutural e corrosão da armadura | As causas das fissuras estão associadas a sobrecargas e infiltrações decorrentes da caixa d'água. As causas da corrosão da armadura estão associadas a infiltração decorrentes da caixa d'água. | Fazer abertura da fissura e em seguida fazer a aplicação de selante elásticos de emulsões acrílicas, em seguida aplicar impermeabilizante em forma de pintura. Para a corrosão da armadura deve ser feita a limpeza com uma escova de aço e em seguida aplicação de produto inibidor de corrosão. |

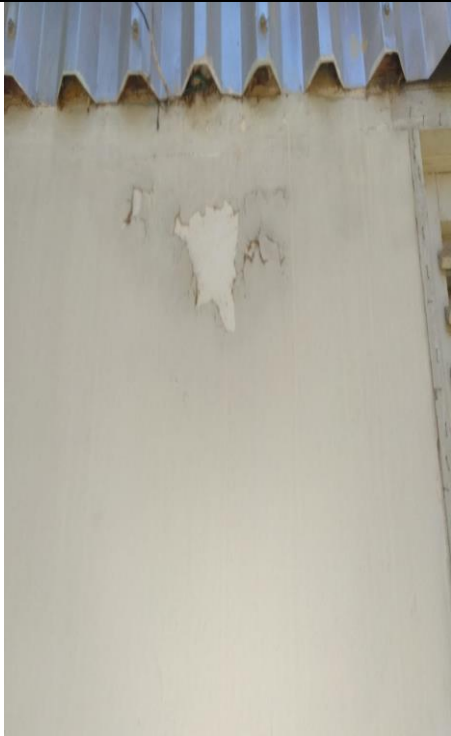
| Identificação | Imagem | Localização | Diagnósticos | Causas prováveis | Ações corretivas |
|---|---|---|---|---|---|
| 2- Mofo e desagregamento da pintura | | Parede externa do bloco administrativo | Infiltração e mancha, nota-se a camada de pintura soltando da alvenaria e ao redor manchas em cores mais escuras. | Causado pela presença de umidade e possível aplicação de material inadequado, como por exemplo o não uso de tinta para exterior. | Localizar a infiltração e eliminá-la. Remover a camada de revestimento e refazer uma nova camada. |

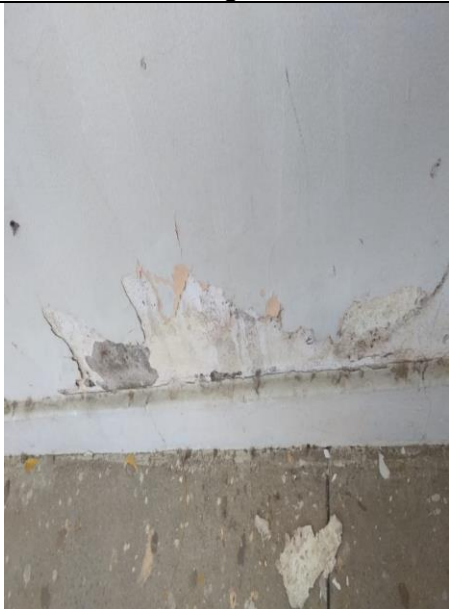
| Identificação | Imagem | Localização | Diagnósticos | Causas prováveis | Ações corretivas |
|---|---|---|---|---|---|
| 3- Eflorescência | | Parede externa do bloco 2 de sala de aula | Infiltração, nota-se o desprendimento da camada de pintura do revestimento. | Causada pela presença de umidade, provavelmente originada do solo ao qual a edificação está construída, falta de camada impermeabilizante como a manta asfáltica. | Fazer a remoção da camada de revestimento.<br>Aplicação do impermeabilizante<br>Refazer a camada de revestimento |

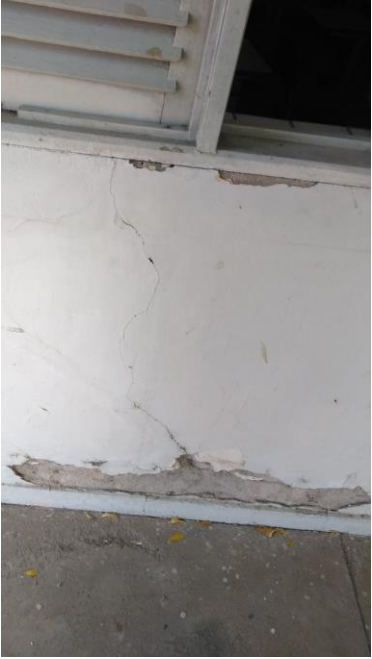
| Identificação | Imagem | Localização | Diagnósticos | Causas prováveis | Ações corretivas |
|---|---|---|---|---|---|
| 4- Fissura e eflorescência | | Parede externa do bloco 2 de sala de aula | Fissura vertical com 0,4mm na parte inferior da esquadria e eflorescência. | Causadas por movimentação térmica, movimentação higroscópica, recalques, razão água/cimento inadequada. | Fazer abertura da fissura e em seguida fazer a aplicação de selante elásticos de emulsões acrílicas, em seguida aplicar impermeabilizante. Para a eflorescência é necessário remover a camada de revestimento e fazer a aplicação de impermeabilizante com argamassa polimérica. |

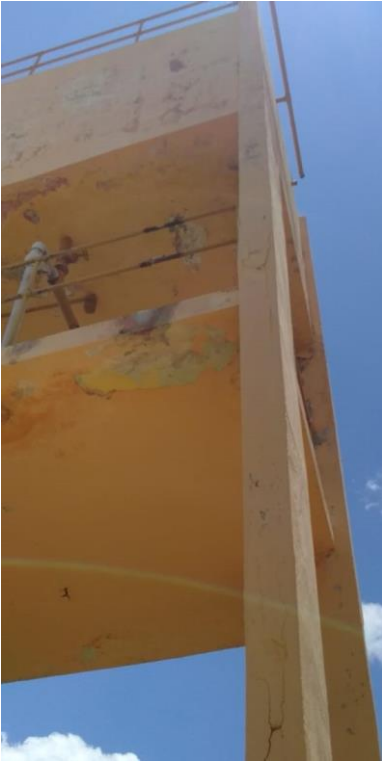
| Identificação | Imagem | Localização | Diagnósticos | Causas prováveis | Ações corretivas |
|---|---|---|---|---|---|
| 5- Fissura e manchas de mofo | | Caixa d'água de alvenaria no pátio de entrada da edificação (segunda laje da caixa d'água) | Fissura no pilar estrutural e manchas de mofo. | Causadas por movimentação térmica, movimentação higroscópica, recalques, razão água/cimento inadequada e Infiltração | Fazer abertura da fissura e em seguida fazer a aplicação de selante elásticos de emulsões acrílicas, em seguida aplicar impermeabilizante. Remover a camada de revestimento e fazer a aplicação de impermeabilizante. |

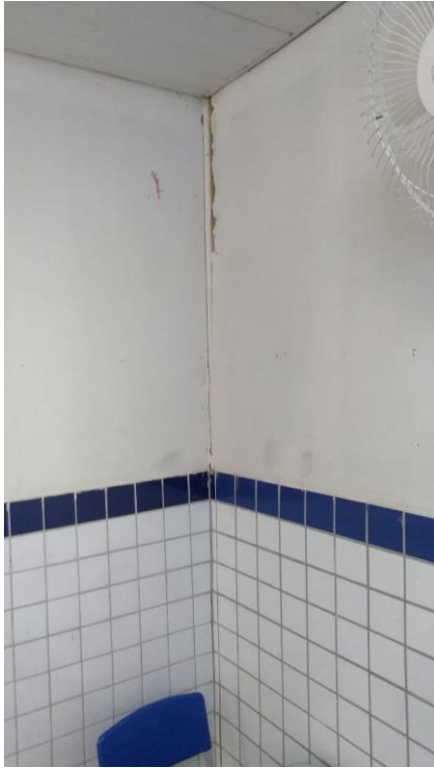
| Identificação | Imagem | Localização | Diagnósticos | Causas prováveis | Ações corretivas |
|---|---|---|---|---|---|
| 6- Fissura | | Área interna da sala de aula, bloco 2 de sala de aula. | Fissura vertical de 0,4mm na alvenaria, no canto é o encontro da alvenaria com a estrutura metálica da edificação | Causadas por movimentação térmica, movimentação higroscópica, recalques, razão água/cimento inadequada, perda de aderência entre a alvenaria e a estrutura metálica. | Fazer abertura da fissura e em seguida fazer a aplicação de selante elásticos de emulsões acrílicas. |

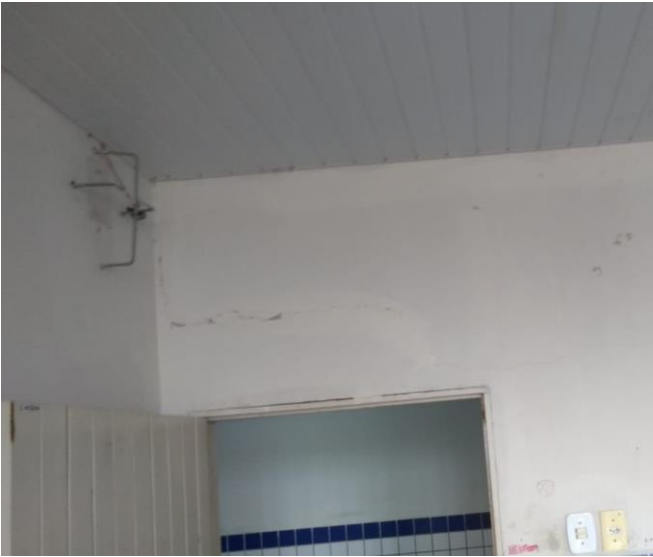
| Identificação | Imagem | Localização | Diagnósticos | Causas prováveis | Ações corretivas |
|---|---|---|---|---|---|
| 7- Fissura | | Área interna da sala de aula, bloco 2 de sala de aula. | Fissura de 0,4mm na alvenaria acima da porta de entrada da sala de aula. | Causadas por movimentação térmica, movimentação higroscópica, recalques, razão água/cimento inadequada, perda de aderência entre a alvenaria e a estrutura metálica. | Fazer abertura da fissura e em seguida fazer a aplicação de selante elásticos de emulsões acrílicas. |

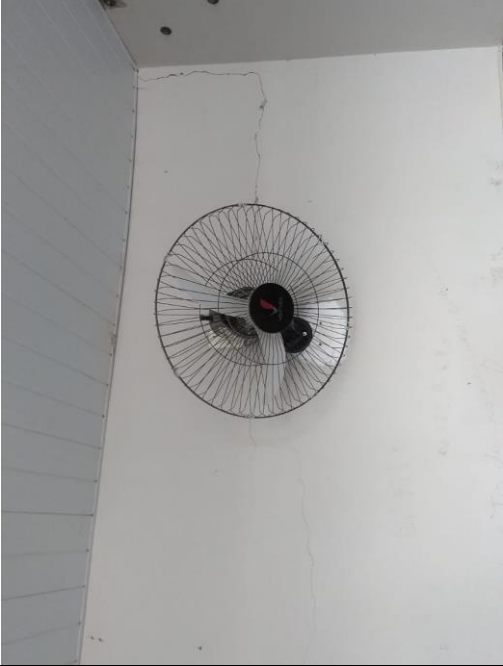
| Identificação | Imagem | Localização | Diagnósticos | Causas prováveis | Ações corretivas |
|---|---|---|---|---|---|
| 8- Fissura | | Área interna da sala de aula, bloco 2 de sala de aula. | Fissura de 0,5mm na alvenaria. | Causadas por movimentação térmica, movimentação higroscópica, razão água/cimento inadequada, perca de aderência entre a alvenaria e a estrutura metálica. | Fazer abertura da fissura e em seguida fazer a aplicação de selante elásticos de emulsões acrílicas. |

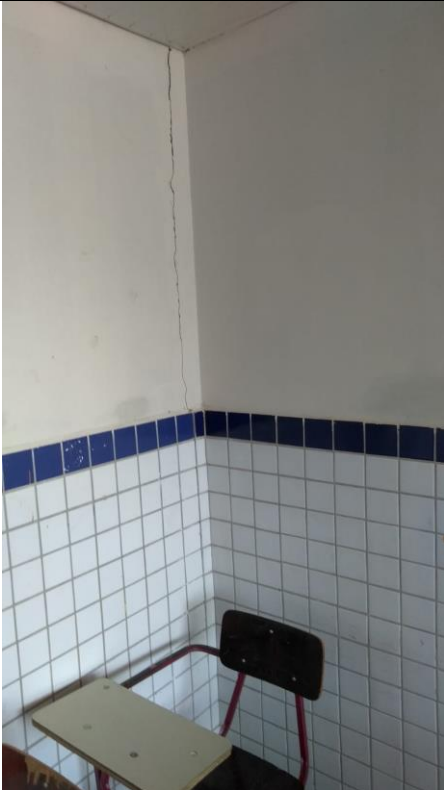
| Identificação | Imagem | Localização | Diagnósticos | Causas prováveis | Ações corretivas |
|---|---|---|---|---|---|
| 9- Fissura | | Área interna da sala de aula, bloco 2 de sala de aula. | Trinca de 0,6mm na alvenaria. | Causadas por movimentação térmica, movimentação higroscópica, razão água/cimento inadequada, perca de aderência entre a alvenaria e a estrutura metálica. | Fazer abertura da trinca e em seguida fazer a aplicação de selante elásticos de emulsões acrílicas. |

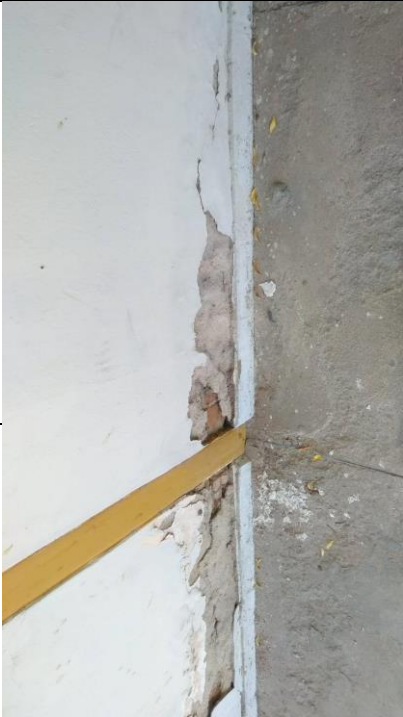
| Identificação | Imagem | | Localização | Diagnósticos | Causas prováveis | Ações corretivas |
|---|---|---|---|---|---|---|
| 10-Eflorescência | | | Área externa do bloco 2 de sala de aula. | Desgaste da alvenaria por infiltração | Infiltração por capilaridade | remover a camada de revestimento e fazer a aplicação de impermeabilizante com argamassa polimérica. |

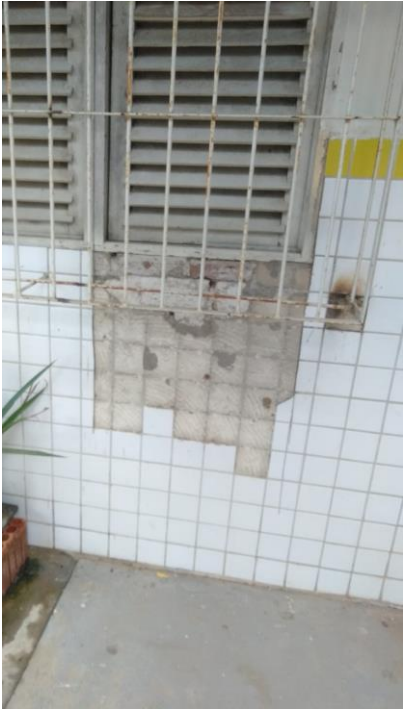
| Identificação | Imagem | Localização | Diagnósticos | Causas prováveis | Ações corretivas |
|---|---|---|---|---|---|
| 11-Desplacamento cerâmico | | Área externa do bloco administrativo | Desplacamento cerâmico | Erros durante a fase de execução, perda de aderência da argamassa e o substrato. | Apicoar a base para receber o no revestimento cerâmico para gerar uma melhor aderência e utilizar argamassa colante de melhor capacidade de aderência. |
