UNIVERSIDADE FEDERAL RURAL DO SEMI-ÁRIDO  
PRÓ-REITORIA DE GRADUAÇÃO  
CENTRO MULTIDISCIPLINAR DE CARAÚBAS  
CURSO DE BACHARELADO EM ENGENHARIA CIVIL

**IDENTIFICAÇÃO DE MANIFESTAÇÕES PATOLÓGICAS DEVIDAS À UMIDADE  
EM RESIDÊNCIAS UNIFAMILIARES – UM ESTUDO DE CASO NO MUNICÍPIO  
DE APODI/RN**

Monografia apresentada a Universidade Federal Rural do Semi-Árido como requisito para obtenção do título de Bacharel em engenharia civil.

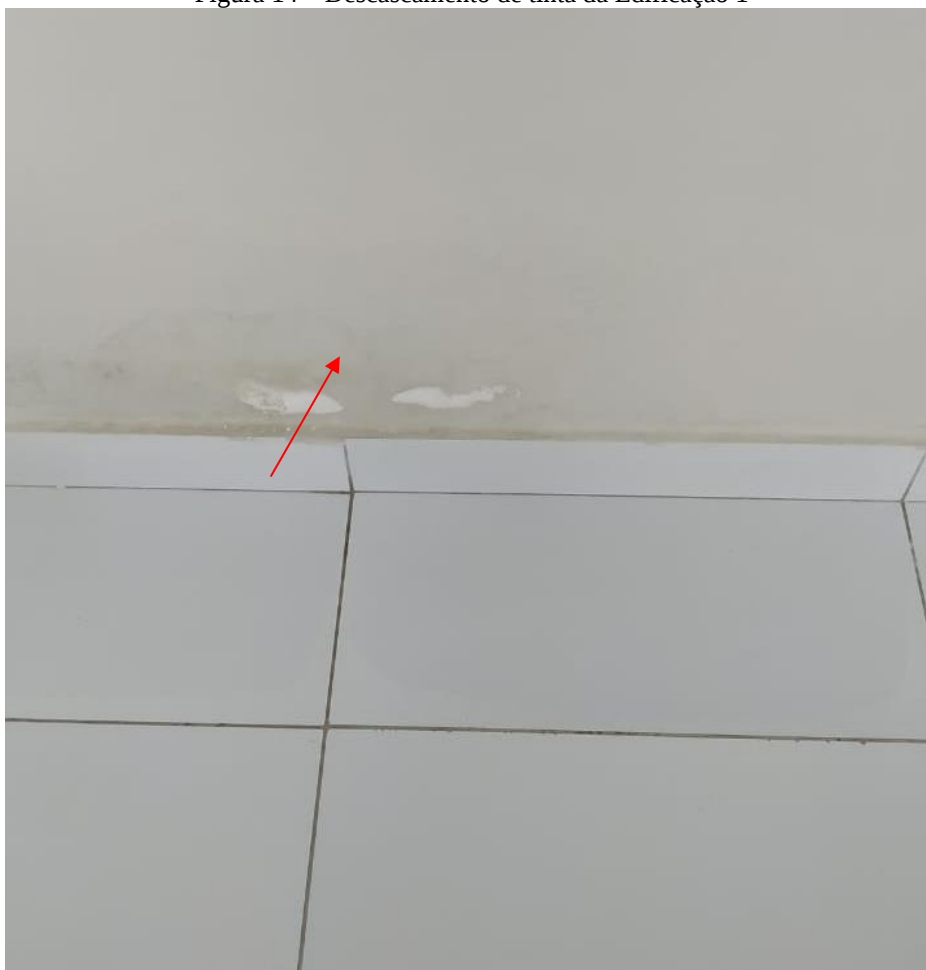
Figura 14 – Descascamento de tinta da Edificação 1

Esta manifestação patológica foi encontrada na garagem da residência mostrada na Figura 14, na qual pode ser ocasionada pela falha na impermeabilização da viga baldrame.

Seu tratamento é realizado seguindo os passos que estão presentes no Quadro 1.

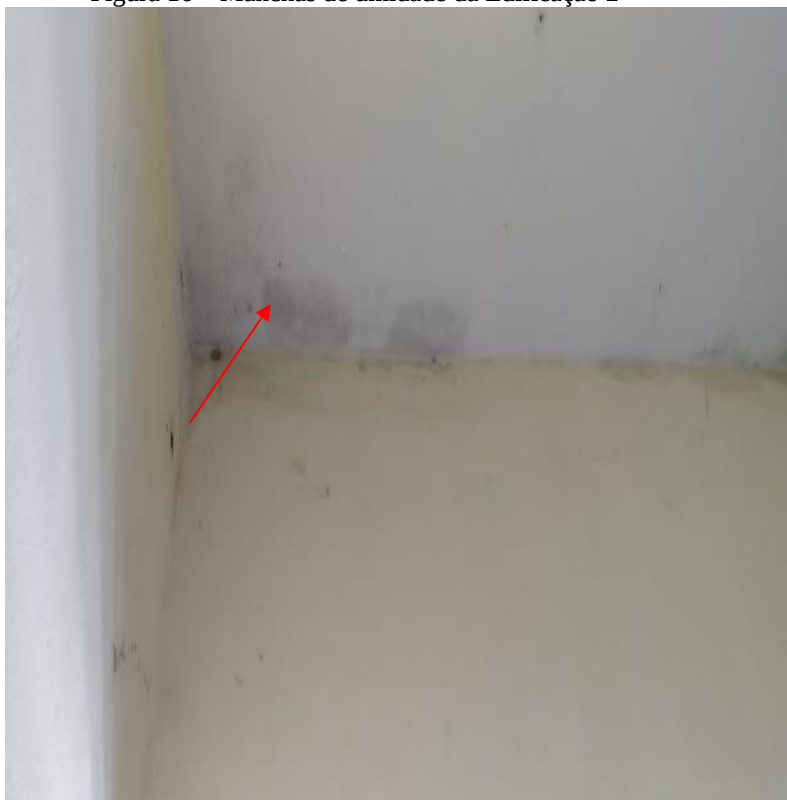
Figura 16 – Manchas de umidade da Edificação 2

Esta manifestação patológica foi detectada na garagem da edificação 2 conforme a Figura 16, ela pode ser ocasionada por vazamento da água da chuva.

Sua correção é realizada de acordo com o Quadro 2 abaixo:

| 1º) | Retirando as telhas que apresentam danos; |

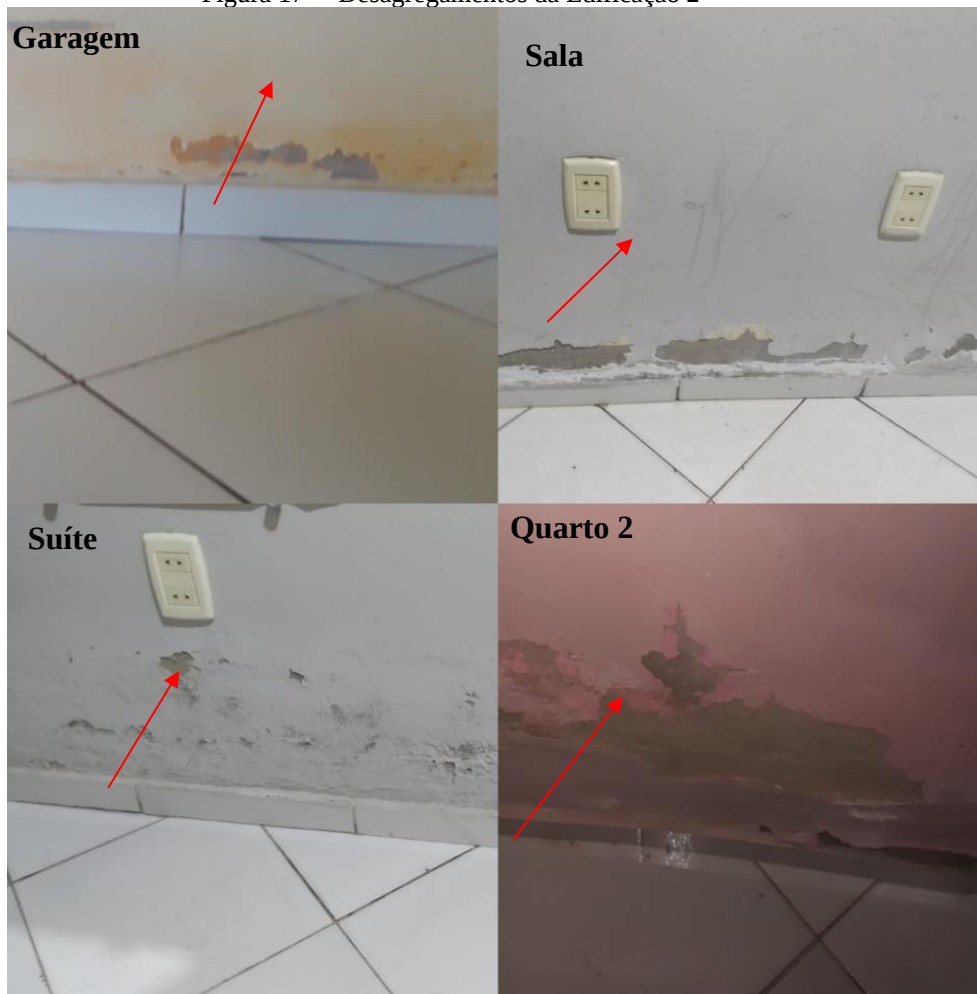
Figura 17 – Desagregamentos da Edificação 2

Esta manifestação patológica foi localizada nos seguintes cômodos: garagem, sala, suíte e quarto 2, de acordo com a Figura 17, ocasionada, provavelmente, pela falta de impermeabilização da viga baldrame. Seu reparo é realizado de acordo com Quadro 1 do tópico anterior.

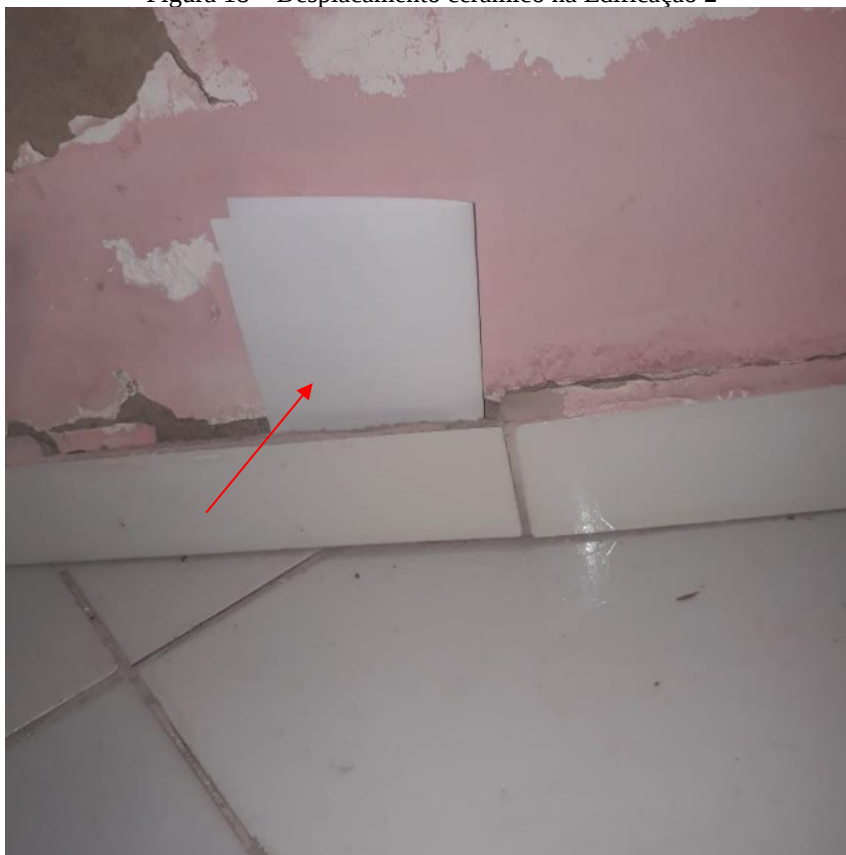
Figura 18 – Desplacamento cerâmico na Edificação 2

Esta manifestação patológica foi identificada no quarto 2 (Figura 18), a provável causa foi enfraquecimento da base (emboço), tanto na sua superfície quanto na sua aderência ao substrato, isso acontece pela presença de umidade na região.

Seu tratamento pode ser realizado conforme o Quadro 3:

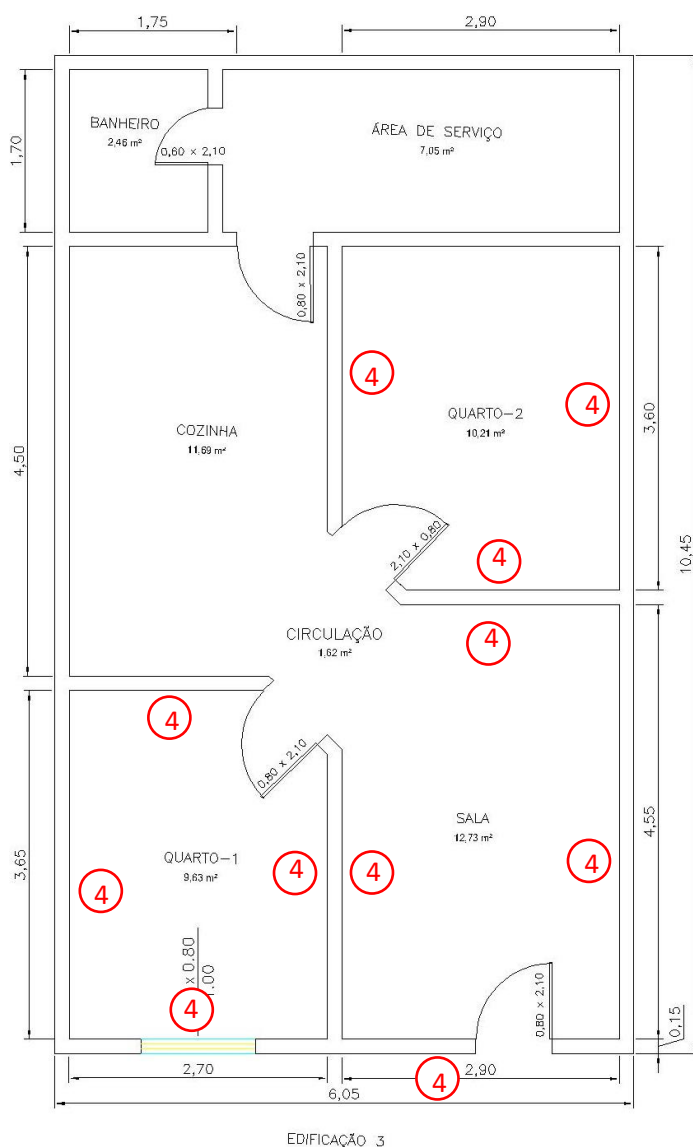
Figura 19 – Localização das manifestações patológicas na edificação 3

Com a vistoria foi possível fazer a planta baixa da edificação, em seguida localizou-se e enumerou-se as manifestações patológicas, exposta na Figura 19.

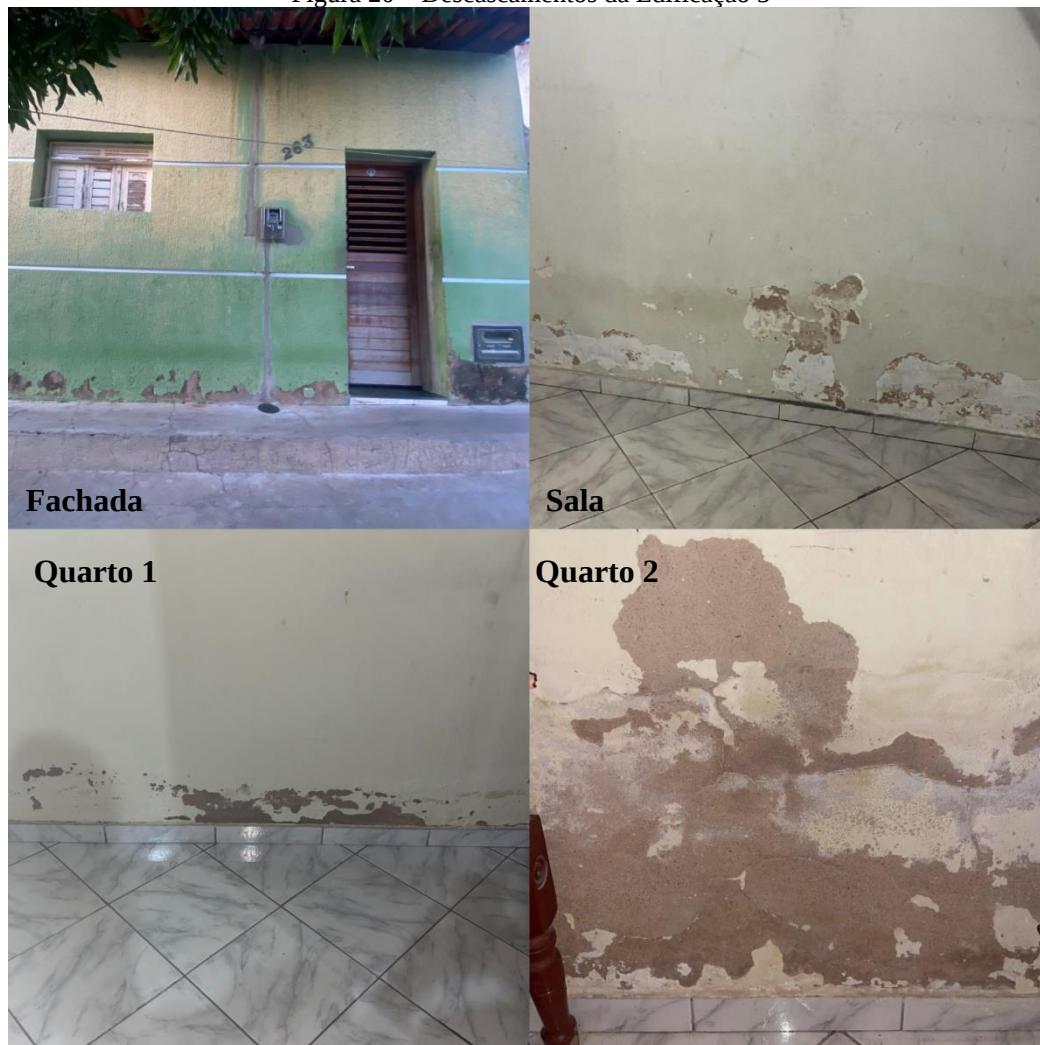
Figura 20 – Descascamentos da Edificação 3

Esta manifestação patológica foi encontrada na fachada, sala, quarto 1 e quarto 2, (Figura 20), na qual pode ser ocasionada pelo enfraquecimento da base (emboço), tanto na sua superfície quanto na sua aderência ao substrato, isso acontece pela presença de umidade na região. Sua correção é feita, também, seguindo os passos do Quadro 1.
