UNIVERSIDADE FEDERAL RURAL DO SEMI-ÁRIDO  
PRÓ-REITORIA DE GRADUAÇÃO  
DEPARTAMENTO DE ENGENHARIA E CIÊNCIAS AMBIENTAIS  
CURSO DE ENGENHARIA CIVIL

**ESTUDO DAS MANIFESTAÇÕES PATOLÓGICAS EM UMA ESCOLA PÚBLICA  
DO MUNICÍPIO DE JAGUARUANA - CE**

Monografia apresentada a Universidade  
Federal Rural do Semi-Árido como requisito  
para obtenção do título de Bacharel em  
Engenharia Civil.

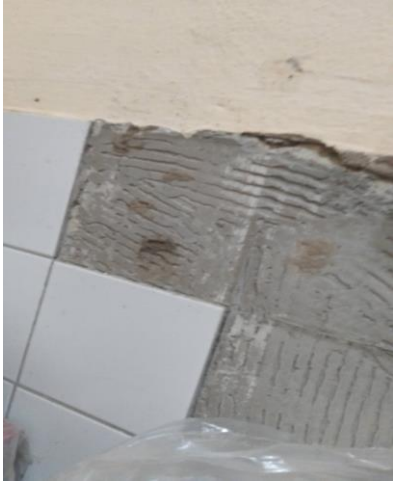
| <b>CÓD</b> | <b>FOTO DA PATOLOGIA</b> |
|---|---|
| <b>01</b> | |

| <b>CÓD</b> | <b>FOTO DA PATOLOGIA</b> |
|---|---|
| <b>LOCALIZAÇÃO</b> | Na parede da pia da Copa |
| <b>DIAGNÓSTICO</b> | Destacamento cerâmico. |

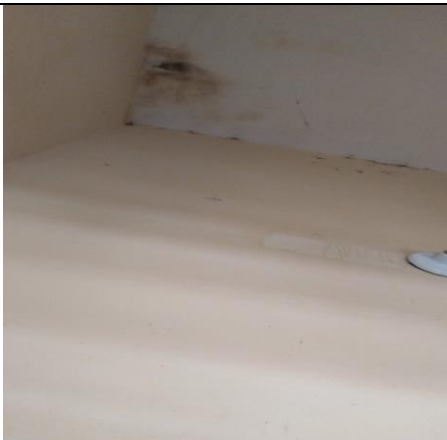
| <b>CÓD</b> | <b>FOTO DA PATOLOGIA</b> |
|---|---|
| <b>02</b> | |

| <b>CÓD</b> | <b>FOTO DA PATOLOGIA</b> |
|---|---|
| <b>LOCALIZAÇÃO</b> | No Forro do teto da copa. |
| <b>DIAGNÓSTICO</b> | Mancha e Bolor. |
| <b>EVENTUAL ORIGEM</b> | Presença de umidade causada por infiltração na cobertura, devido a uma telha quebrada. |

| <b>CÓD</b> | <b>FOTO DA PATOLOGIA</b> |
|---|---|
| <b>RECUPERAÇÃO</b> | Substituir a telha quebrada acima da mancha, a fim de evitar a infiltração;<br>Remover o excesso de sujeira;<br>Utilizar soluções de removedores de mancha e bolor;<br>Se necessário, substituir o revestimento. |

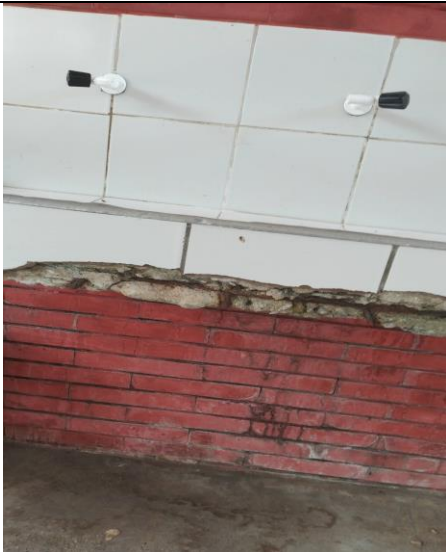
| <b>CÓD</b> | <b>FOTO DA PATOLOGIA</b> |
|---|---|
| <b>03</b> | |

| <b>CÓD</b> | <b>FOTO DA PATOLOGIA</b> |
|---|---|
| <b>LOCALIZAÇÃO</b> | Bebedouro, localizado no pátio da escola |
| <b>DIAGNÓSTICO</b> | Destacamento cerâmico e concreto;<br>Corrosão das armaduras; |

Outras patologias que tem um certo grau de urgência são as de número 3 (Corrosão das armaduras e destacamento cerâmico), 9 (Corrosão das armaduras e destacamento do concreto), 12 (Destacamento cerâmico) e 13 (Corrosão das armaduras e destacamento do concreto).

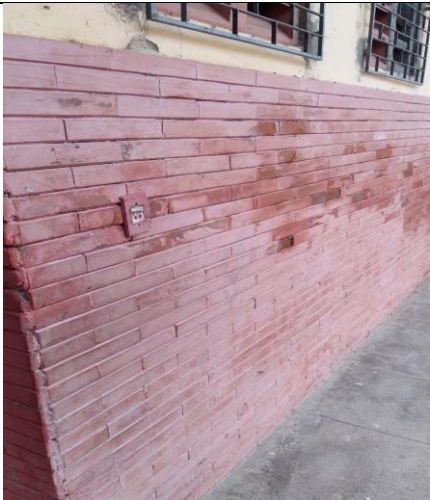
| <b>CÓD</b> | <b>FOTO DA PATOLOGIA</b> |
|---|---|
| <b>04</b> | |

| <b>CÓD</b> | <b>FOTO DA PATOLOGIA</b> |
|---|---|
| <b>LOCALIZAÇÃO</b> | Parede externa da copa |
| <b>DIAGNÓSTICO</b> | Eflorescência |

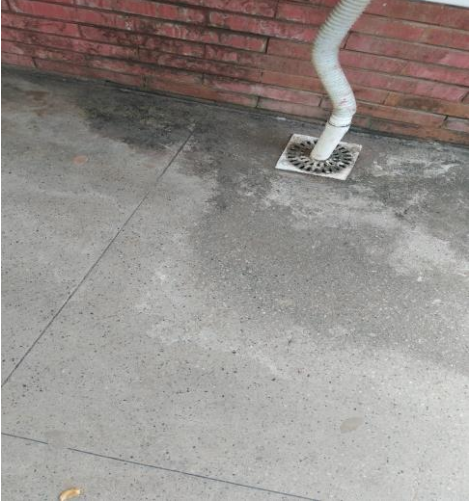
| <b>CÓD</b> | <b>FOTO DA PATOLOGIA</b> |
|---|---|
| <b>05</b> | |

| <b>CÓD</b> | <b>FOTO DA PATOLOGIA</b> |
|---|---|
| <b>LOCALIZAÇÃO</b> | Parede e piso abaixo do bebedouro no pátio da escola |
| <b>DIAGNÓSTICO</b> | Manchas e bolor, na parede e piso |

| <b>CÓD</b> | <b>FOTO DA PATOLOGIA</b> |
|---|---|
| <b>RECUPERAÇÃO</b> | Eliminação da infiltração da umidade;<br>Limpeza da superfície do piso;<br>Lavagem com solução de hipoclorito; |

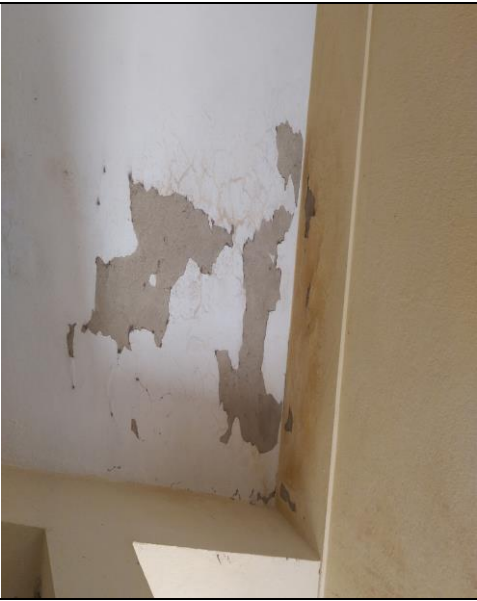
| CÓD | FOTO DA PATOLOGIA |
|---|---|
| 06 | |

| CÓD | FOTO DA PATOLOGIA |
|---|---|
| <b>LOCALIZAÇÃO</b> | Forro do pátio da escola |
| <b>DIAGNÓSTICO</b> | Descascamento da pintura e manchas |
| <b>EVENTUAL ORIGEM</b> | Infiltrações de umidade por falha na cobertura; |

| CÓD | FOTO DA PATOLOGIA |
|---|---|
| <b>RECUPERAÇÃO</b> | Reparar a infiltração no telhado;<br>Limpeza no local;<br>Retirar a tinta solta da superfície;<br>Renovação do revestimento da parte prejudicada;<br>Aplicação de uma nova pintura. |

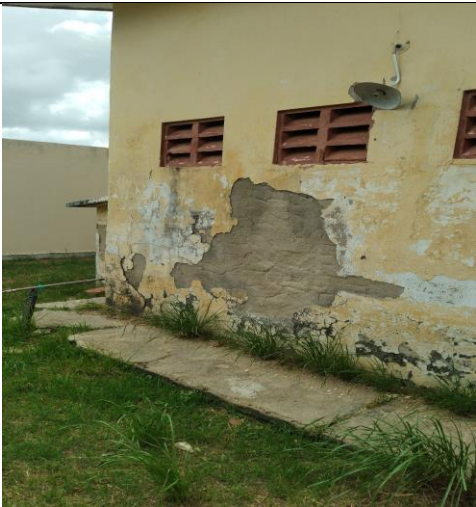
| <b>CÓD</b> | <b>FOTO DA PATOLOGIA</b> |
|---|---|
| <b>07</b> | |

| <b>CÓD</b> | <b>FOTO DA PATOLOGIA</b> |
|---|---|
| <b>LOCALIZAÇÃO</b> | Lateral do banheiro |
| <b>DIAGNÓSTICO</b> | Destacamento do reboco e pintura;<br>Manchas escuras de bolor. |

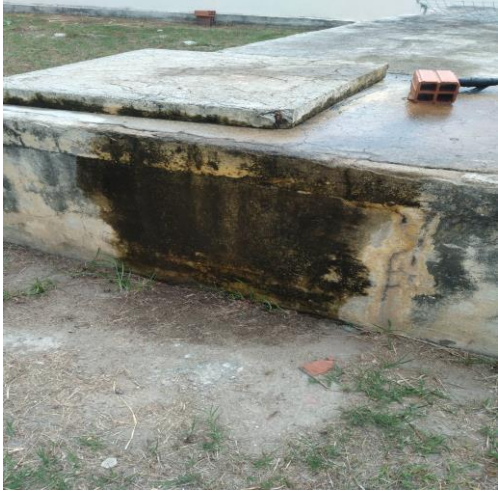
| <b>CÓD</b> | <b>FOTO DA PATOLOGIA</b> |
|---|---|
| <b>08</b> | |

| <b>CÓD</b> | <b>FOTO DA PATOLOGIA</b> |
|---|---|
| <b>LOCALIZAÇÃO</b> | Reservatório inferior |
| <b>DIAGNÓSTICO</b> | Bolor |

| <b>CÓD</b> | <b>FOTO DA PATOLOGIA</b> |
|---|---|
| <b>RECUPERAÇÃO</b> | <p>Eliminação da infiltração da umidade;</p> <p>Lavagem com solução de hipoclorito;</p> <p>Por ser área exposta é necessário utilização de sistema de impermeabilização.</p> |

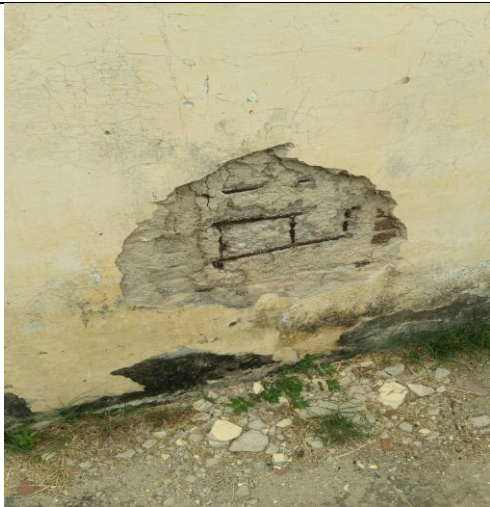
| <b>CÓD</b> | <b>FOTO DA PATOLOGIA</b> |
|---|---|
| <b>09</b> | |

| <b>CÓD</b> | <b>FOTO DA PATOLOGIA</b> |
|---|---|
| <b>LOCALIZAÇÃO</b> | Do lado externo da sala de aula |
| <b>DIAGNÓSTICO</b> | Destacamento do concreto e reboco;<br>Corrosão;<br>Bolor;<br>Destacamento do reboco. |

pilar podendo ocasionar um acidente, visto que está localizada no pátio da escola, local onde tem trânsito intenso de alunos. Nas patologias 9 e 13, se os pilares afetados não tiverem correção a médio prazo, a aderência entre o pilar e a parede pode ser perdida resultando em rachaduras ou fissuras na parede.

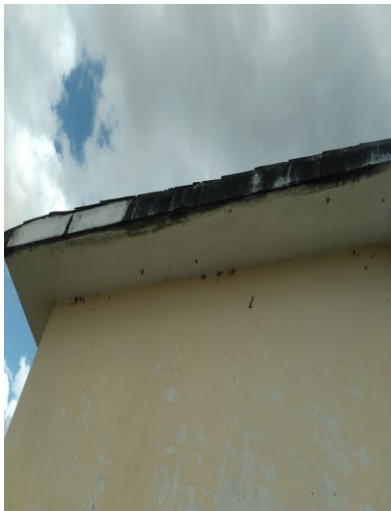
| <b>CÓD</b> | <b>FOTO DA PATOLOGIA</b> |
|---|---|
| <b>10</b> | |

| <b>CÓD</b> | <b>FOTO DA PATOLOGIA</b> |
|---|---|
| <b>LOCALIZAÇÃO</b> | Cobertura das salas de aulas |
| <b>DIAGNÓSTICO</b> | Bolor |

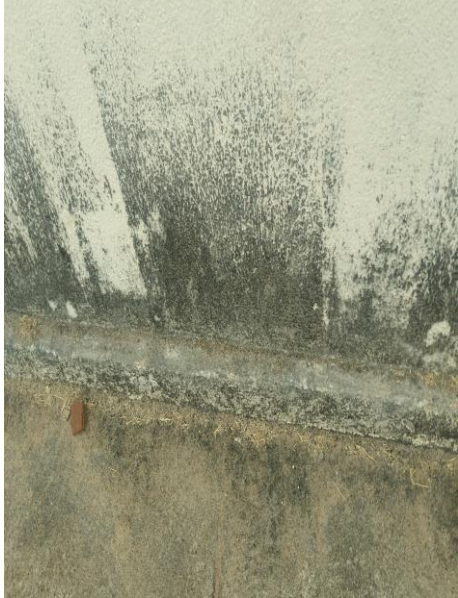
| <b>CÓD</b> | <b>FOTO DA PATOLOGIA</b> |
|---|---|
| <b>11</b> | |

| <b>CÓD</b> | <b>FOTO DA PATOLOGIA</b> |
|---|---|
| <b>LOCALIZAÇÃO</b> | Área externa da sala de aula |
| <b>DIAGNÓSTICO</b> | Bolor |

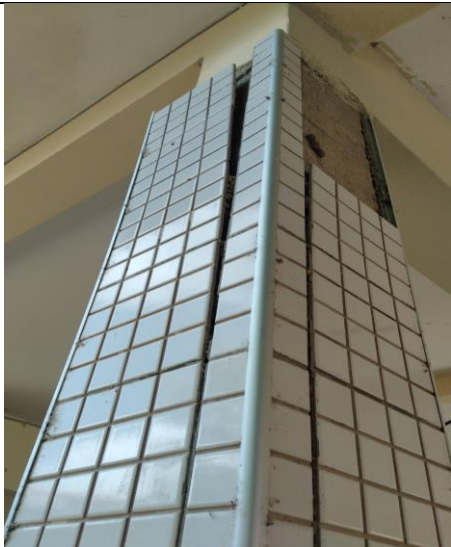
| <b>CÓD</b> | <b>FOTO DA PATOLOGIA</b> |
|---|---|
| 12 | |

| <b>CÓD</b> | <b>FOTO DA PATOLOGIA</b> |
|---|---|
| <b>LOCALIZAÇÃO</b> | Pilar localizado no pátio da escola |
| <b>DIAGNÓSTICO</b> | Destacamento cerâmico |

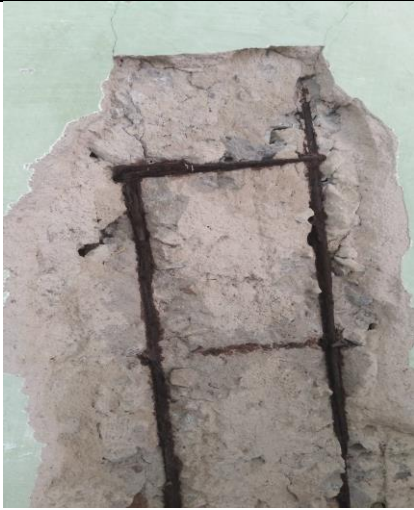
| <b>CÓD</b> | <b>FOTO DA PATOLOGIA</b> |
|---|---|
| <b>13</b> | |

| <b>CÓD</b> | <b>FOTO DA PATOLOGIA</b> |
|---|---|
| <b>LOCALIZAÇÃO</b> | Sala de aula |
| <b>DIAGNÓSTICO</b> | Destacamento do concreto;<br>Corrosão das armaduras |

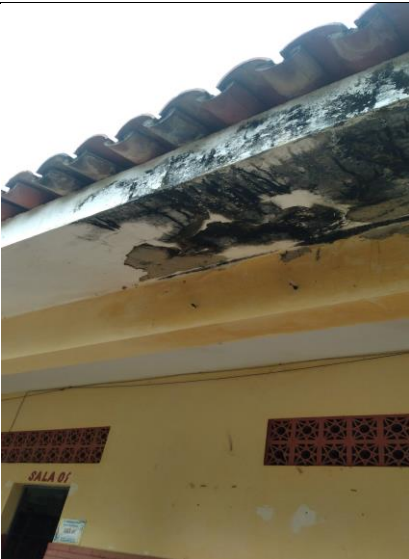
| CÓD | FOTO DA PATOLOGIA |
|---|---|
| 14 | |

| CÓD | FOTO DA PATOLOGIA |
|---|---|
| <b>LOCALIZAÇÃO</b> | Forro das salas de aulas |
| <b>DIAGNÓSTICO</b> | Bolor;<br>Descascamento da pintura; |

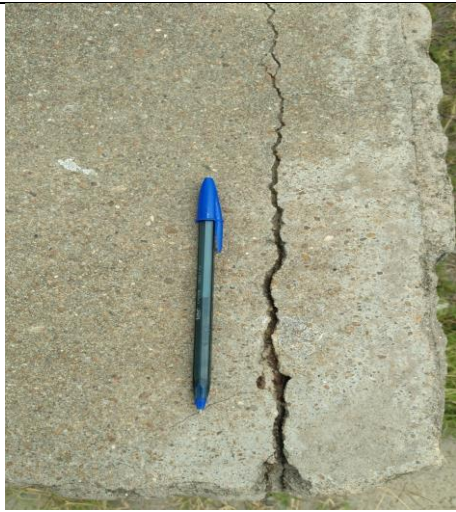
| <b>CÓD</b> | <b>FOTO DA PATOLOGIA</b> |
|---|---|
| <b>15</b> | |

| <b>CÓD</b> | <b>FOTO DA PATOLOGIA</b> |
|---|---|
| <b>LOCALIZAÇÃO</b> | Arquibancada |
| <b>DIAGNÓSTICO</b> | Rachadura |

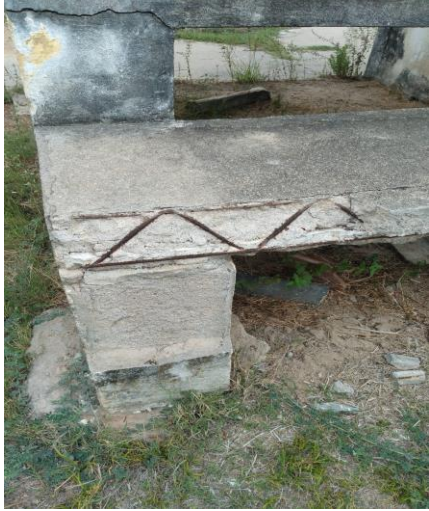
| <b>CÓD</b> | <b>FOTO DA PATOLOGIA</b> |
|---|---|
| <b>16</b> | |

| <b>CÓD</b> | <b>FOTO DA PATOLOGIA</b> |
|---|---|
| <b>LOCALIZAÇÃO</b> | Arquibancada |
| <b>DIAGNÓSTICO</b> | Destacamento de concreto |

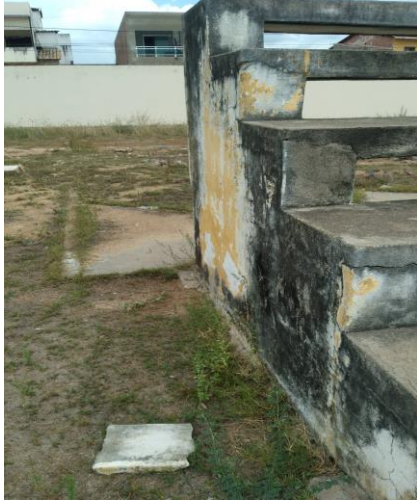
| <b>CÓD</b> | <b>FOTO DA PATOLOGIA</b> |
|---|---|
| <b>17</b> | |

| <b>CÓD</b> | <b>FOTO DA PATOLOGIA</b> |
|---|---|
| <b>LOCALIZAÇÃO</b> | Arquibancada |
| <b>DIAGNÓSTICO</b> | Bolor;<br>Descascamento de pintura. |
