**UNIVERSIDADE FEDERAL RURAL DO SEMI-ÁRIDO**  
**PRÓ-REITORIA DE GRADUAÇÃO**  
**CENTRO MULTIDISCIPLINAR DE ANGICOS**  
**DEPARTAMENTO DE CIÊNCIAS EXATAS E TECNOLOGIA DA INFORMAÇÃO**  
**CURSO DE BACHARELADO EM CIÊNCIA E TECNOLOGIA TRABALHO DE**  
**CONCLUSÃO DE CURSO (2025.2)**

**PERÍCIA TÉCNICA EM EDIFICAÇÃO PÚBLICA:  
IDENTIFICAÇÃO E ANÁLISE DE MANIFESTAÇÕES  
PATOLÓGICAS.**

*Jeferson Justino da Silva*  
*Janaina Salustio da Silva*  
*Wendel Silva Cabral*

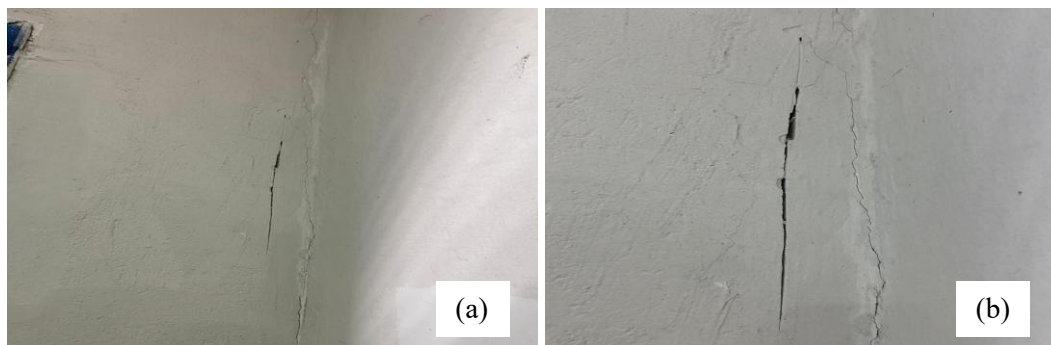
A Figura 8 apresenta fissuras verticais observadas em paredes interna de alvenaria na região administrativa da escola. Esse tipo de manifestação exige monitoramento e posterior tratamento para evitar o avanço do dano. No registro, é possível identificar que a abertura fica situada na interseção entre duas paredes, próxima ao setor administrativo, podendo sugerir falta de ancoragem adequada entre estrutura e a alvenaria de vedação, ou entre as duas paredes que se interceptam, resultando na perda de aderência e no risco de desprendimento. Na Figura 7(b) pode-se ver o detalhe ampliado da abertura, mostrando que ela é contínua e com espessura perceptível a olho nu, embora ainda dentro de um padrão considerado não estrutural. A descrição precisa desses dois aspectos contribui para a avaliação do comportamento da fissura ao longo do tempo e para a definição da técnica de reparo mais adequada.

Figura 8– Fissuras verticais em parede de alvenaria: (a) localização na edificação; (b) detalhe da abertura.

| <b>Manifestação patológica</b> | <b>Causas prováveis</b> | <b>Recomendações técnicas</b> |
|---|---|---|
| Fissuras em paredes de alvenaria | Movimentações higrótérmicas; retração da argamassa; ausência de juntas. | Monitoramento; selagem com materiais flexíveis; tratamento com argamassa de baixo módulo. |

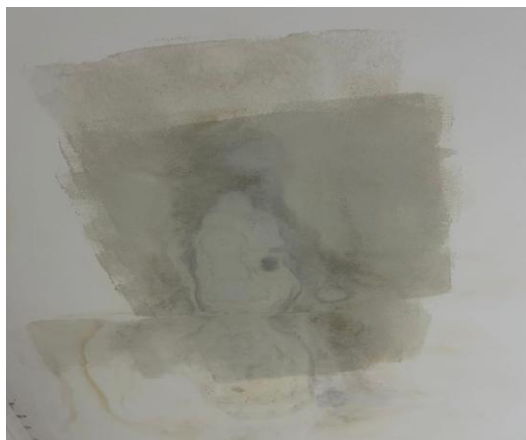
Na Figura 9 observa-se a presença de infiltração e manchas de umidade no teto da biblioteca e nas salas dos professores. Essa ocorrência está associada à deficiência no sistema de impermeabilização da cobertura, contribuindo para o surgimento de mofo e degradação do revestimento.

Figura 9 – Manchas de umidade decorrentes de infiltração na cobertura

| <b>Manifestação patológica</b> | <b>Causas prováveis</b> | <b>Recomendações técnicas</b> |
|---|---|---|
| Infiltrações em paredes e tetos | Falhas na impermeabilização da cobertura; drenagem pluvial ineficiente; degradação de telhas e rufos. | Correção da impermeabilização; ajuste/substituição de telhas; melhoria da drenagem; recomposição dos revestimentos |

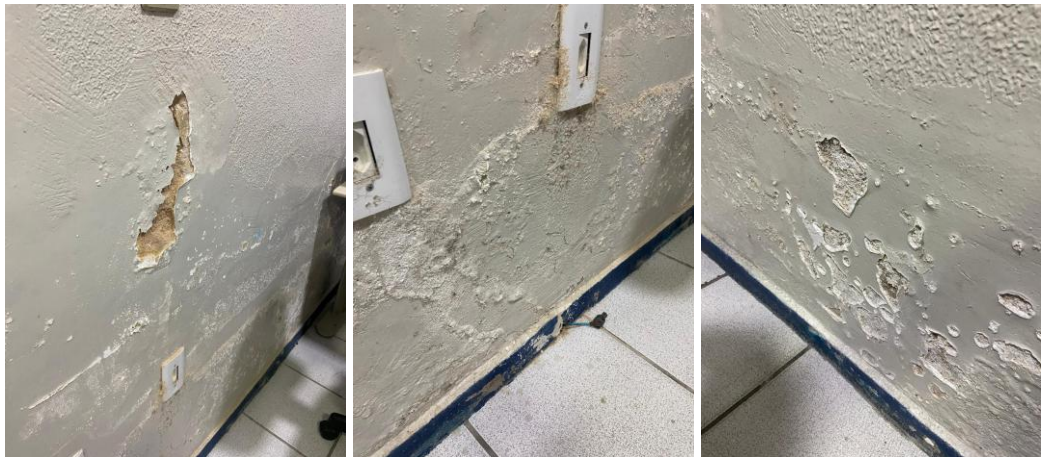
A Figura 10 evidencia a presença de umidade ascendente e percolação da água pela parede da secretaria, condição que ocorre quando a infiltração penetra no substrato e se acumula no revestimento. Esse quadro caracteriza um processo contínuo de umedecimento que já compromete o desempenho do revestimento, necessitando de intervenção corretiva no sentido de evitar a progressão da patologia.

Figura 10 – Degradação do revestimento em razão de umidade ascendente por capilaridade.

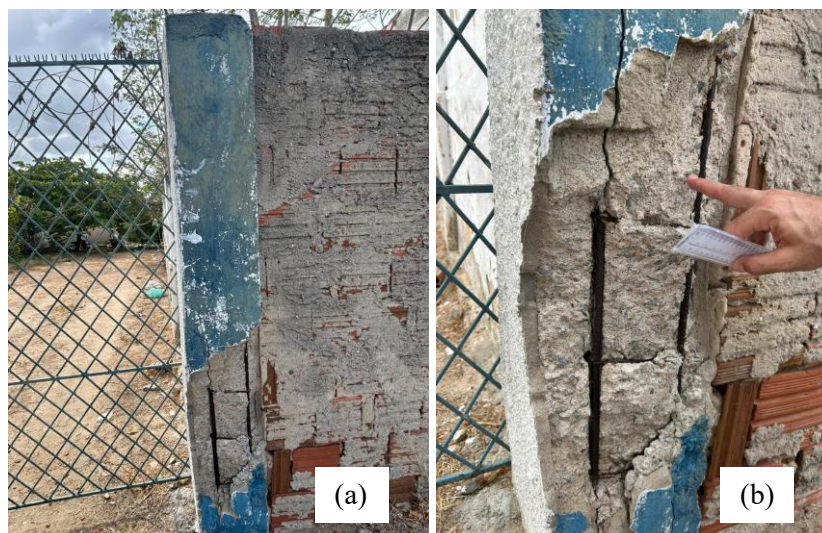
Na Figura 11 observa-se corrosão de armadura exposta em um pilar localizado na frente da escola. A imagem destaca em (a) a posição do pilar no muro e em (b) o detalhe da armadura corroída, indicando redução de cobertura e avanço do processo corrosivo. Essa condição compromete a durabilidade do elemento e requer intervenção para evitar agravamento do dano.

Figura 11 – (a) localização do pilar com corrosão na fachada frontal da escola; (b) – Detalhe da armadura exposta e com corrosão.

| <b>Manifestação patológica</b> | <b>Causas prováveis</b> | <b>Recomendações técnicas</b> |
|---|---|---|
| Corrosão de armaduras | Cobrimento insuficiente; carbonatação; presença constante de umidade. | Remoção do concreto deteriorado; limpeza e passivação das armaduras; recomposição estrutural. |

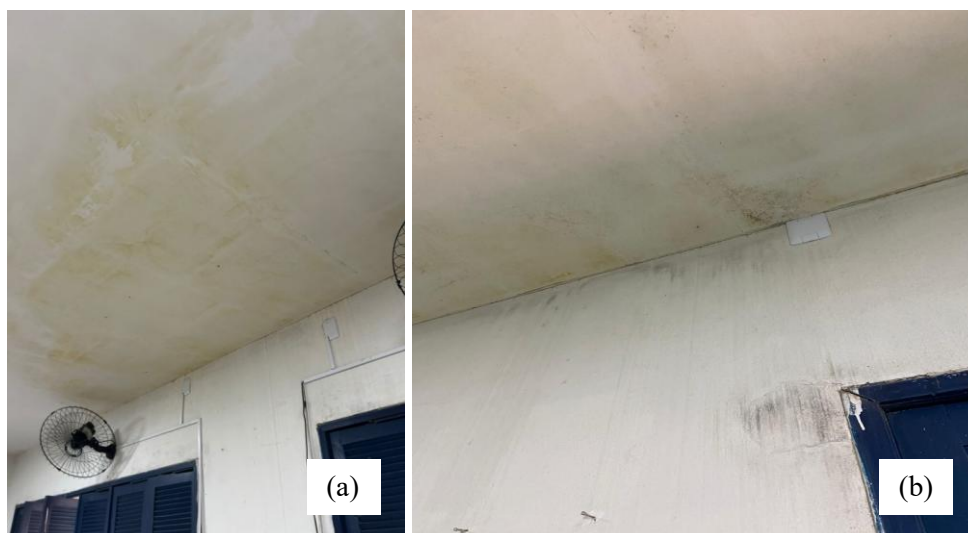
A Figura 12 evidencia a presença de uma mancha no forro de gesso da sala onde está localizada a biblioteca da escola, indicando acúmulo de umidade possivelmente decorrente de infiltração proveniente da cobertura. A alteração de cor no material é um indício típico desse tipo de manifestação, especialmente em ambientes com baixa ventilação e propensos ao acúmulo de umidade. Durante a vistoria, verificou-se que a origem mais provável da infiltração está relacionada a falhas na impermeabilização ou a pontos de vazamento no telhado. Essa condição compromete o desempenho do forro e reforça a necessidade de intervenção na cobertura, além da adoção de medidas que melhorem a ventilação do ambiente para evitar o agravamento do dano

Figura 12 – Manchas de infiltração: (a) mancha amarelada no forro de gesso na sala da biblioteca; (b) detalhe da região afetada.

| <b>Manifestação patológica</b> | <b>Causas prováveis</b> | <b>Recomendações técnicas</b> |
|---|---|---|
| Manchas de umidade e forro deteriorado | Infiltrações provenientes da cobertura; ventilação insuficiente. | Eliminação da infiltração; substituição do forro; melhoria da ventilação. |

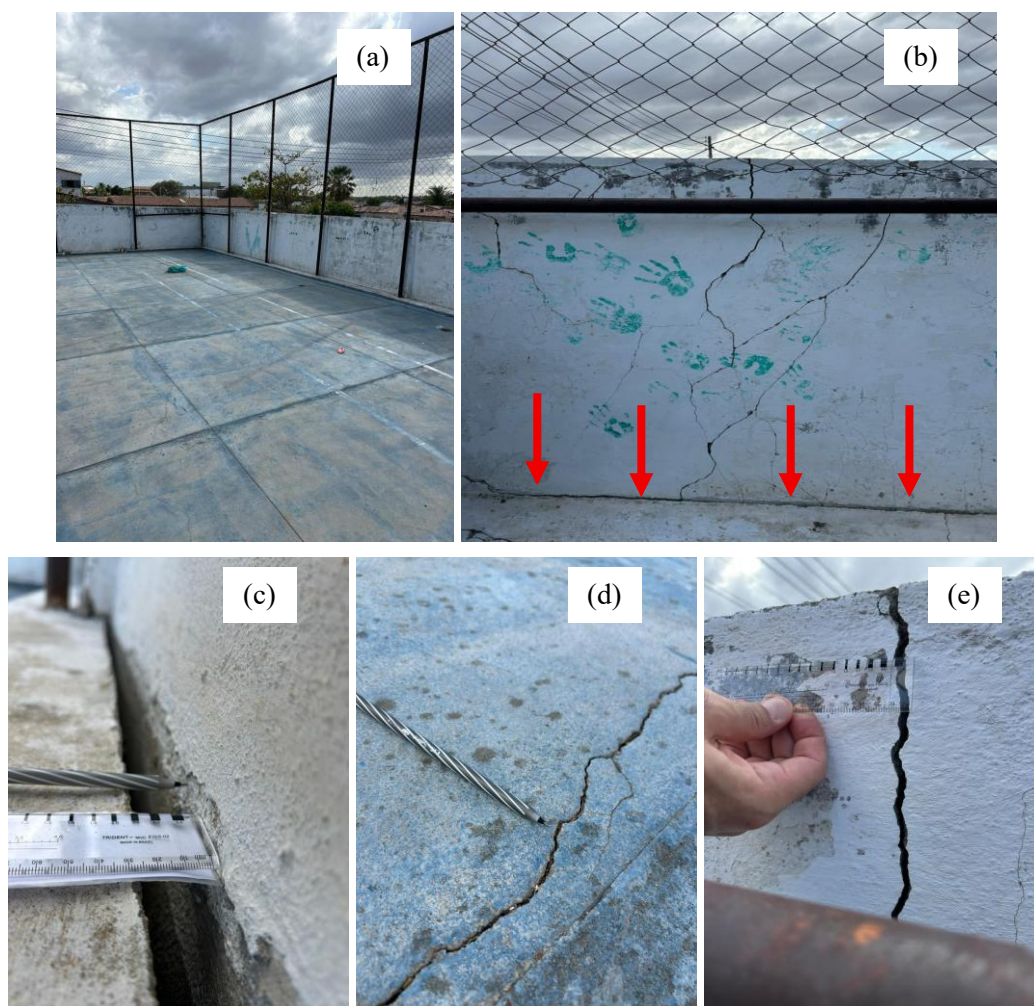
Na Figura 13 observam-se múltiplas trincas e rachadura presentes na parede do quadra da escola. Na Figura 13(a) é possível ter um visão da parte afetada da quadra. Nesse local foi possível observar múltiplas trincas e rachadura em paredes (Figura 13b e 13e), além do destacamento existente entre o muro e o pavimento (Figuras 13c) e desnivelamento de piso (Figura 13d).

A partir da vistoria no local foi possível estabelecer que causa mais provável para as manifestações patológicas presentes na quadra pode ter sido escorregamento ou falhas no processo de compactação do terreno natural.

Figura 13 – Danos na quadra poliesportiva da escola: (a) visão da parte afetada da quadra; (b) vista de uma das paredes com múltiplas aberturas e destacamento entre parede e piso; (c) detalhe do destacamento; (d) desnivelamento do piso causado por provável recalque; (e) detalhe da rachadura na parede.

| <b>Manifestação patológica</b> | <b>Causas prováveis</b> | <b>Recomendações técnicas</b> |
|---|---|---|
| Trincas e desnivelamento na quadra | Recalque diferencial do solo; falhas de compactação. | Avaliação geotécnica; estabilização do solo para recuperação do pavimento e paredes. |

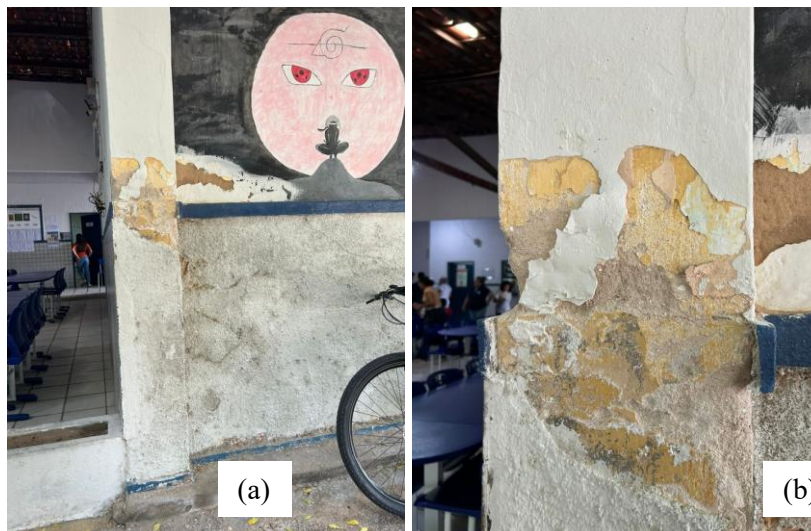
As imagens da Figura 14 evidenciam o descascamento das paredes externas localizadas no pátio da escola, manifestação causada pela infiltração e pelo acúmulo de umidade nas superfícies. A Figura 14(a) apresenta a vista ampla do trecho afetado, permitindo visualizar a extensão da degradação no revestimento. Já a Figura 14(b) mostra o detalhe da área danificada, onde se observa a perda de aderência da camada superficial, indicando avanço do processo de deterioração. Essa condição reforça a necessidade de intervenção para restaurar o acabamento

e evitar que a patologia se intensifique.

Figura 14 – Desagregamento do revestimento: (a) visão geral; (b) detalhe.
