**ESTUDO DE MANIFESTAÇÕES PATOLÓGICAS NA ESCOLA ESTADUAL  
NAPOLEÃO ABDON DA NÓBREGA, LOCALIZADA NA CIDADE DE SÃO  
MAMEDE/PB**

Trabalho Final de Graduação apresentado a  
Universidade Federal Rural do Semi-Árido  
como requisito para obtenção do título de  
Bacharel em Engenharia Civil.

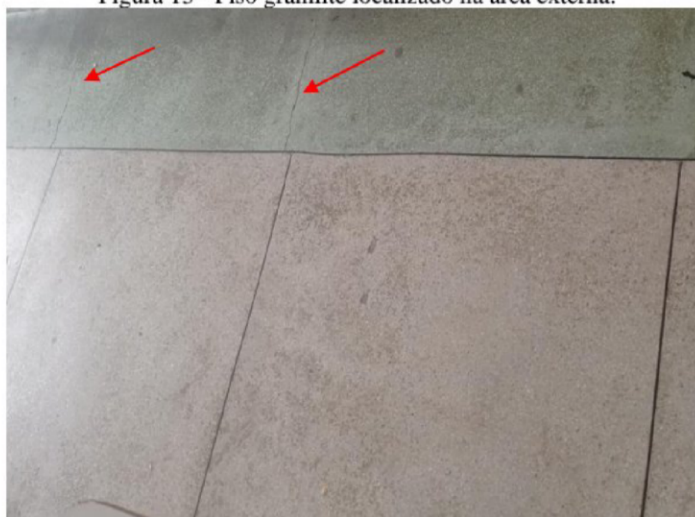
Figura 13 - Piso granilite localizado na área externa.

Neste caso da imagem 13 pode ser afirmado que as fissuras observadas, por todo o piso granilite da coloração esverdeada, são do tipo isoladas e foram causadas devido a falta do uso das juntas de dilatação, já que no piso de coloração avermelhada onde é possível notar a presença de juntas não há presença de fissuras.

Camargo (2010), comenta em seu estudo que o piso granilite costuma apresentar fissuras com muita facilidade, já que é um piso composto por vários materiais ele requer maiores cuidados durante sua execução, com isso variados fatores como má dosagem de

Como nos pisos granilite as fissuras foram causadas devido à ausência de juntas de dilatação e variação térmica pode-se considerar que o processo de recuperação será realizado de forma simples através da substituição do revestimento e a adição de juntas de dilatação nos locais que não tem.

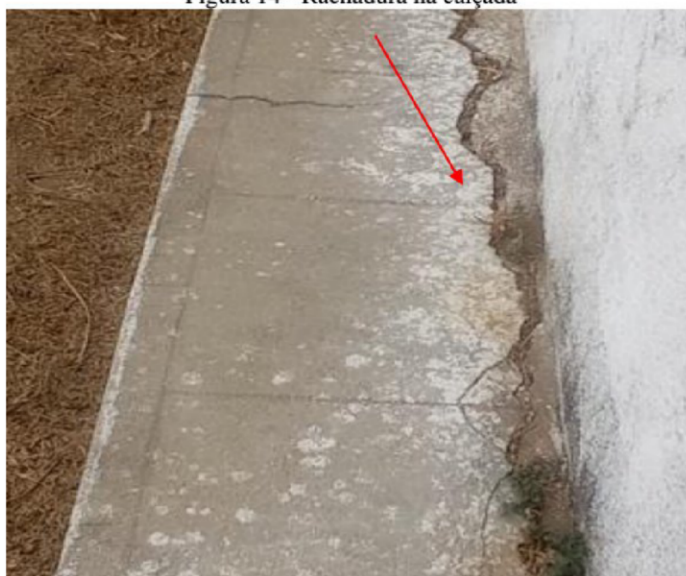
Figura 14 - Rachadura na calçada

Já a rachadura visualizada na Figura 14, também é do tipo isolada e foi ocasionada devido a movimentação do solo abaixo da calçada.

É possível observar in loco que há um leve afundamento da superfície, com isso pode-se afirmar, o solo não suportou as cargas sem deformar implicando na rachadura do concreto devido a flexão gerada a deformação e a carga.

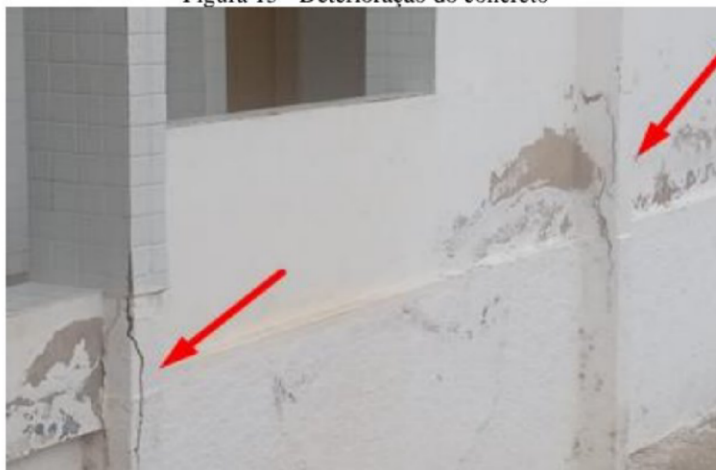
Figura 15 - Deterioração do concreto

Na situação ilustrada na Figura 15, pode ser afirmado que a deterioração do concreto se dá devido à falta de manutenção das estruturas, tendo em vista que em suas reformas não existiram intervenções estruturais na estrutura já existente.

De acordo com De Moura, Da Silva e Dos Santos Júnior (2014, p.8), nos pilares que estão deteriorados será interessante o uso de argamassas de reparo, concretos e grautes base cimento Portland. Por se tratarem de materiais similares aos empregados na confecção do elemento estrutural. O passo a passo é bastante simples:

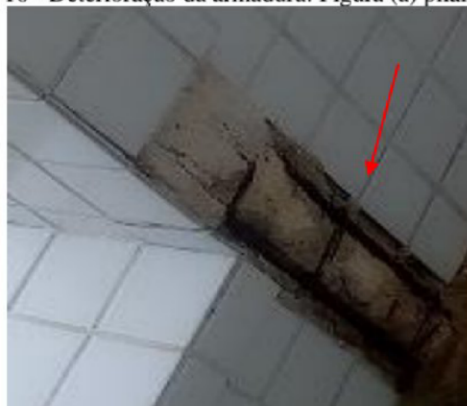
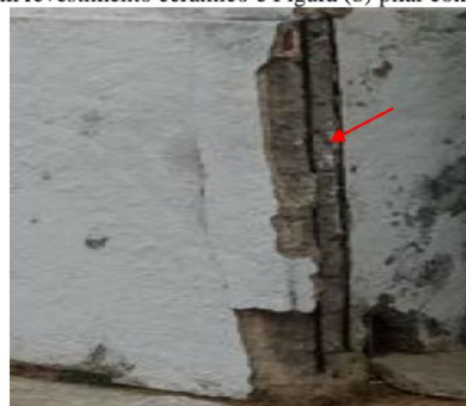
Figura 16 - Deterioração da armadura: Figura (a) pilar com revestimento cerâmico e Figura (b) pilar com reboco.

Em alguns pilares além do desprendimento do concreto, ocorreu o aumento da vulnerabilidade da armadura a ação de agentes químicos devido ao aumento da exposição de elementos ambientais, isso fez com que a umidade presente na atmosfera e o oxigênio reagissem com o aço e desencadeando assim a oxidação da armadura, como é visualizada na Figura 16.

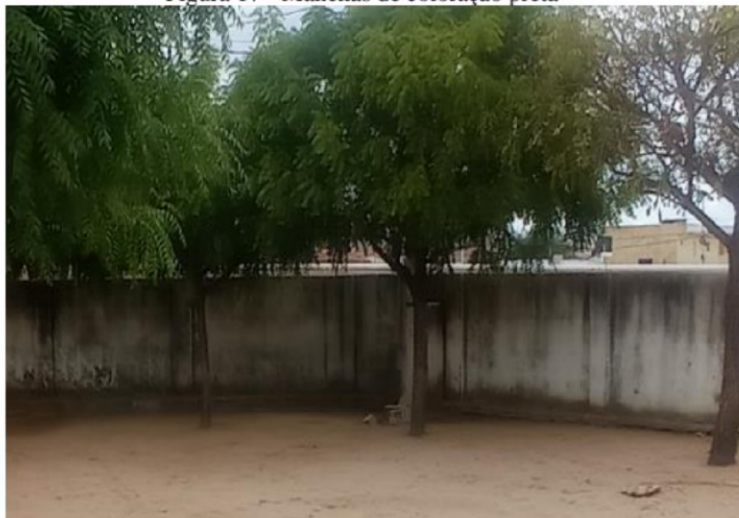
Figura 17 - Manchas de coloração preta

As manchas podem apresentar diversas colorações dependendo apenas do que as causa, a que é apresentada na parede do muro da fachada na Figura 17 possui coloração preta.

De acordo com Guerra et al. (2012), denominadas como bolor/mofo, elas costumam ser causadas por fungos e podem causar danos não só a estrutura, mas também a saúde.

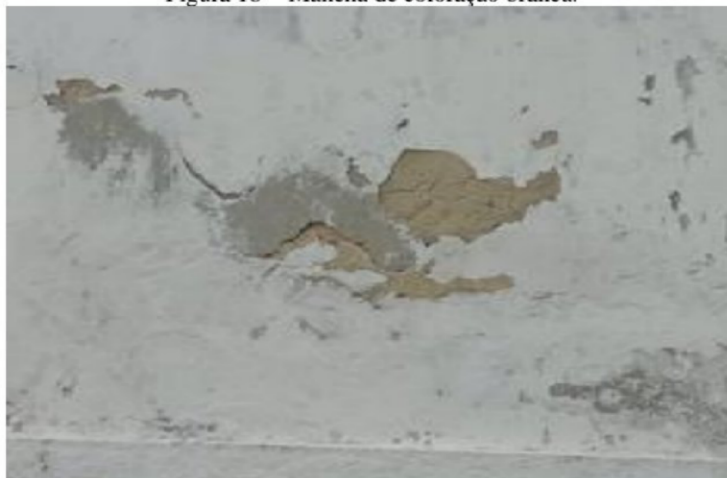
Figura 18 - Mancha de coloração branca.

Também foi possível detectar na edificação manchas de coloração branca, eflorescência comumente conhecidas como salitre/salitre. A Figura 18, mostra a eflorescência e a criptoflorescência, já deteriorando a camada de reboco da parede, prejudicando não somente a estética como também a alvenaria de vedação e outros componentes que compõe o prédio.

De acordo com os autores Da Costa Ribeiro et al. (2018), esta patologia ocorre devido a presença de sais, encontrados nos materiais que compõe a alvenaria, estes sais podem ser advindos da água infiltrada após a chuva ou outras intempéries. Os autores ainda ressaltam, quanto maior a quantidade de sais presentes em um material, maior será a capacidade de originar a eflorescência.

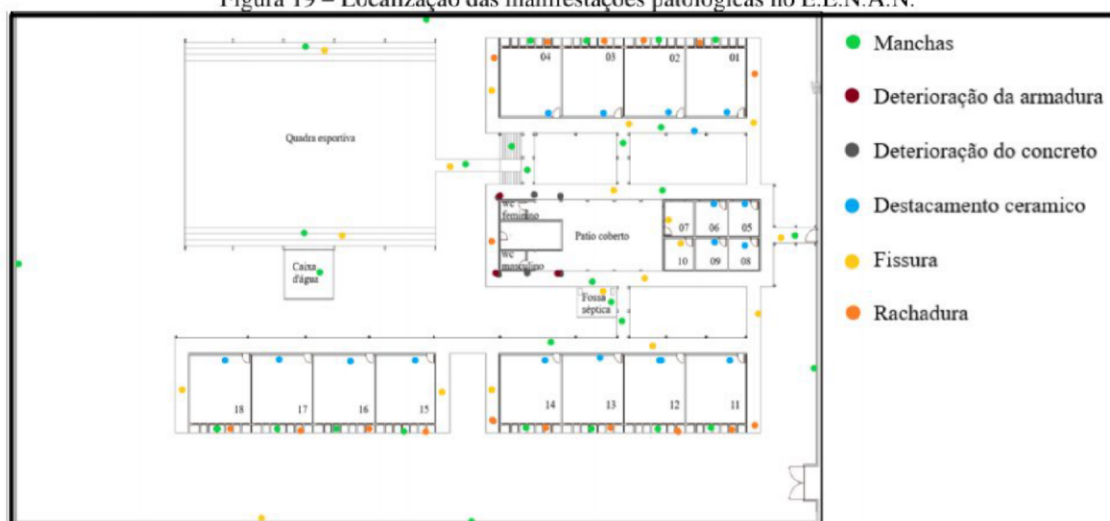
Figura 19 – Localização das manifestações patológicas no E.E.N.A.N.

Além das manifestações citadas no tópico 4.2 também há a presença de outras manifestações patológicas, que serão esboçados no croqui apresentado na Figura 19.

Dentro das salas e dos laboratórios há incidência de manifestações como fissuras no piso granilite e destacamento cerâmico comumente encontrados próximo a porta, já no exterior das salas há fissuras no piso granilite, há manchas de mofo nas vigas e no reboco da calçada (independentemente de elas terem cobertura ou não), nelas também há presença de rachaduras porém só nas que se encontram ao redor dos blocos e não há cobertura o muro da escola também tem manchas de mofo, fissuras e parte da parede dos fundos caiu.

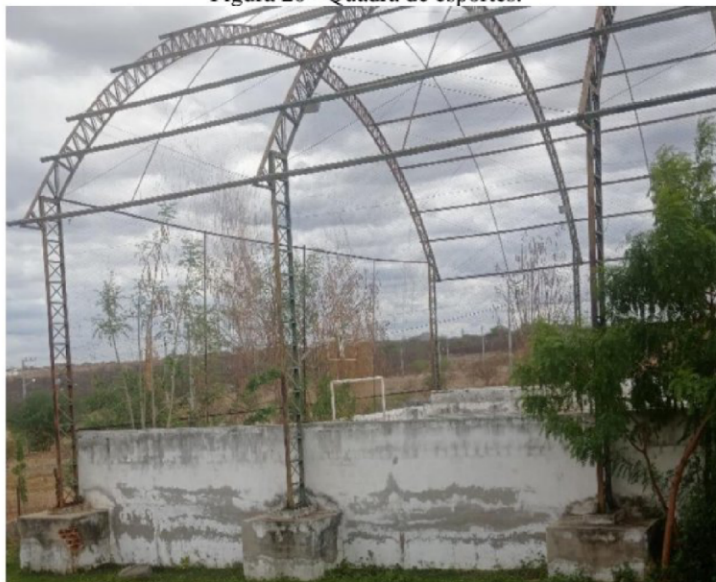
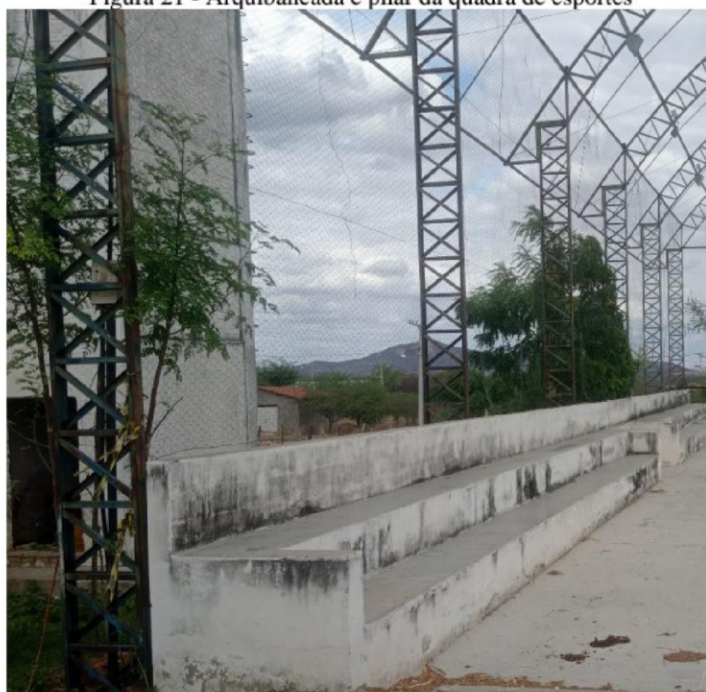
Outro lugar que é semelhante é a quadra de esportes, pois em sua arquibancada há manchas de mofo e fissuras por todo reboco lateral, além disso ela perdeu totalmente a cobertura, sem contar que ainda há a degradação da estrutura de metal que suportava o telhado de telhas metálicas. Como mostram as imagens 20 e 21.

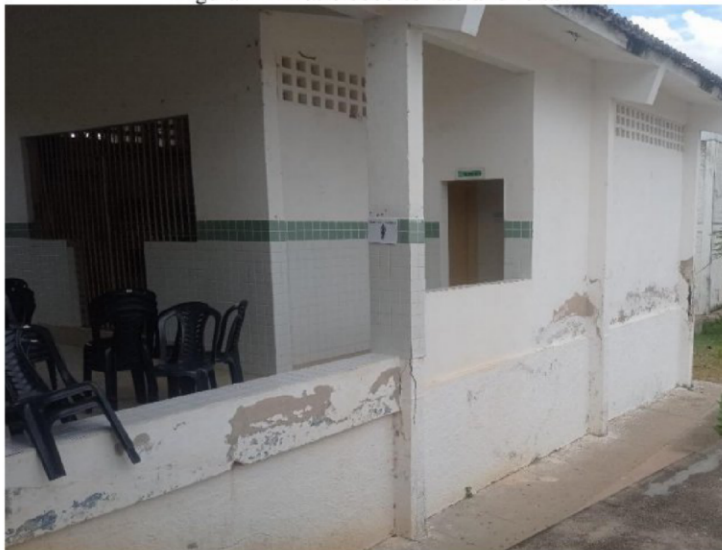
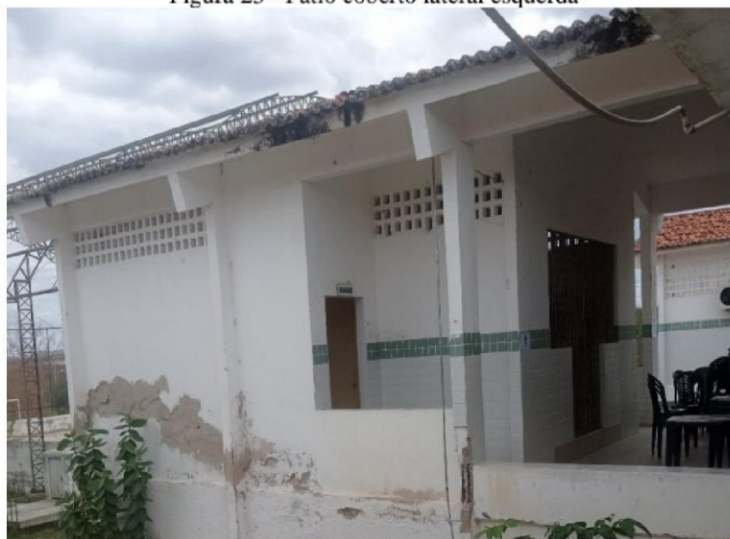
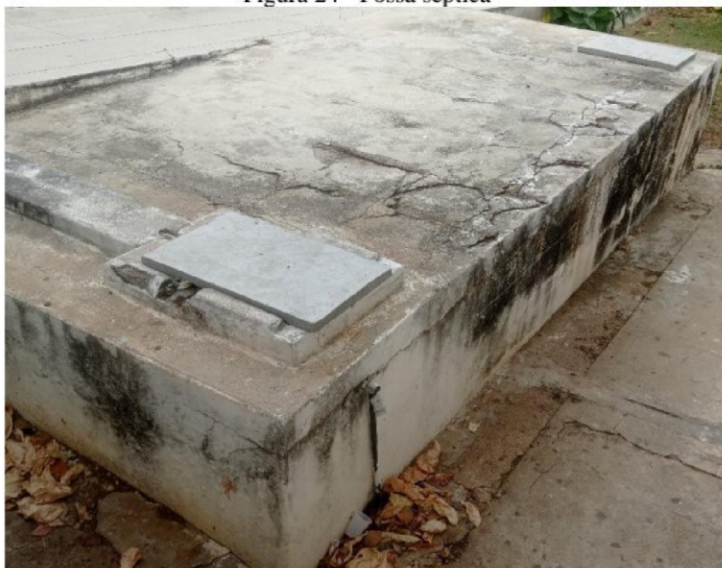
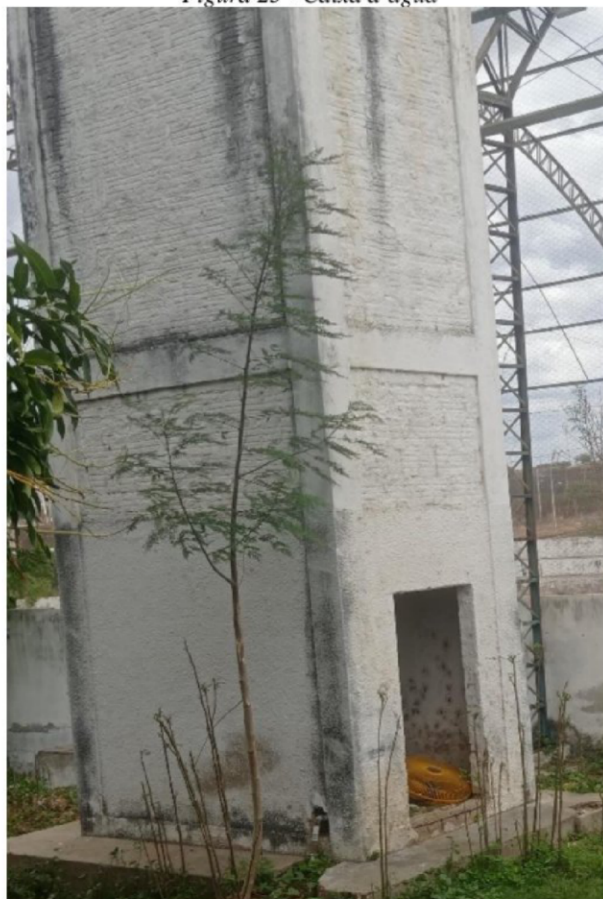
No pátio coberto e banheiros as manifestações encontradas vão além do observado nas salas tendo a deterioração do concreto e da armadura dos pilares, além disso há manchas como as eflorescências no reboco nas paredes das fachadas deste bloco, a fossa séptica

encontra-se com fissuras e manchas de mofo por toda parte, na caixa d'água tem apenas manchas de mofo. Estes problemas são mostrados nas imagens 22, 23, 24 e 25.
