**AVALIAÇÃO DA CONDIÇÃO FUNCIONAL DE TRECHO DA RN-086 ENTRE OS  
MUNICÍPIOS DE SANTANA DO SERIDÓ-RN E PARELHAS-RN**

Monografia apresentada à Universidade Federal Rural do Semiárido como requisito para obtenção do título de Bacharel em Engenharia Civil.

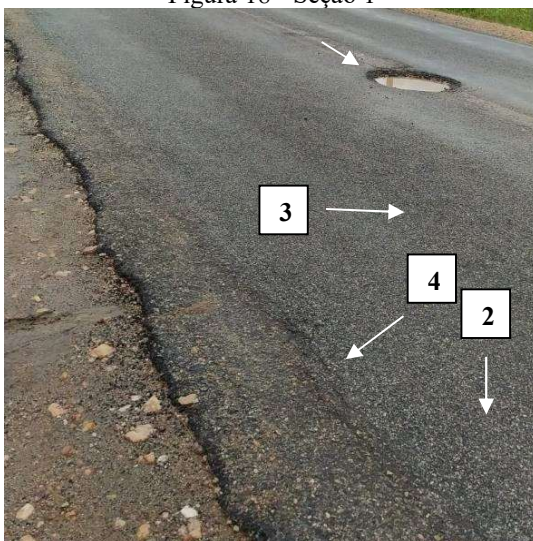
Figura 18 - Seção 1

A primeira seção apresentou em sua superfície desgaste (flecha 1), uma panela (flecha 2), exsudação (flecha 3) e uma trinca isolada longitudinal curta (flecha 4). Conforme ilustra a Figura 18.

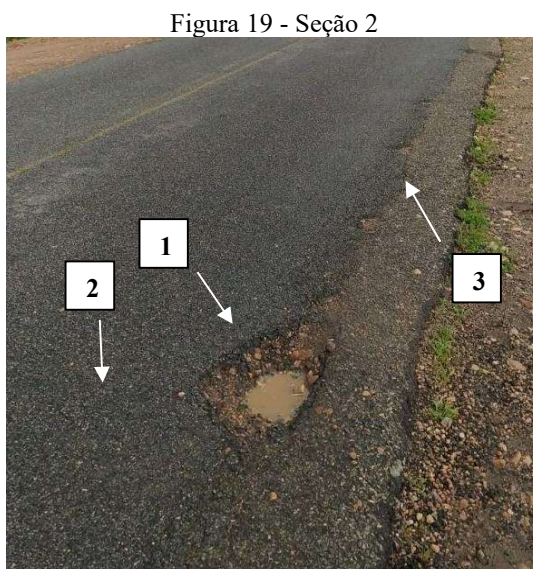
Na seção 2 podemos ver panelas (flecha 1), desgaste (flecha 2), e trinca isolada transversal longa (flecha 3). Assim como mostrado na Figura 19.

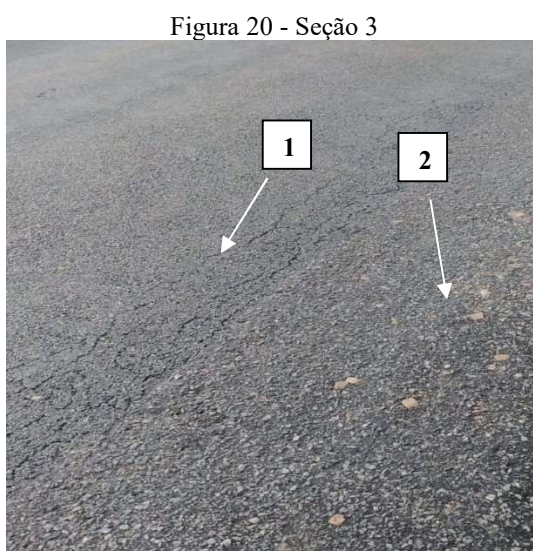
Apresentou trincas do tipo “couro de jacaré” (flecha 1) e desgaste (flecha 2). Visto na Figura 20.

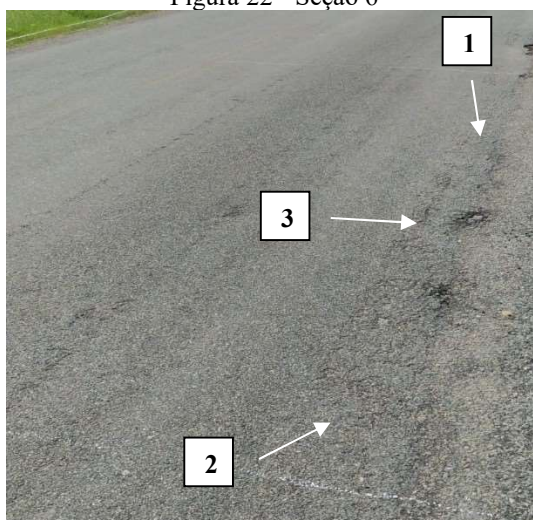
Figura 22 - Seção 6

Observou-se uma trinca interligada “couro de jacaré” com erosão acentuada (flecha 1), desgaste da superfície (flecha 2) e panelas (flecha 3). Como visto na Figura 22.

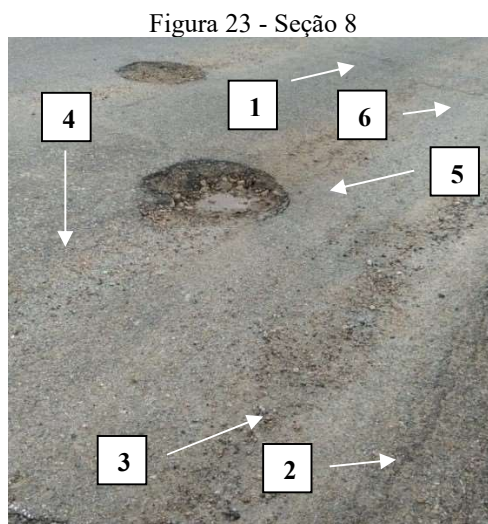
Encontrou-se nessa seção trincas isoladas curtas tanto no sentido transversal (flecha 1), quanto no longitudinal (flecha 2). Afundamento plástico local acompanhado de solevamento (flecha 3), desgaste (flecha 4), buracos (flecha 5) e remendo também (flecha 6). Defeitos demarcados na Figura 23.

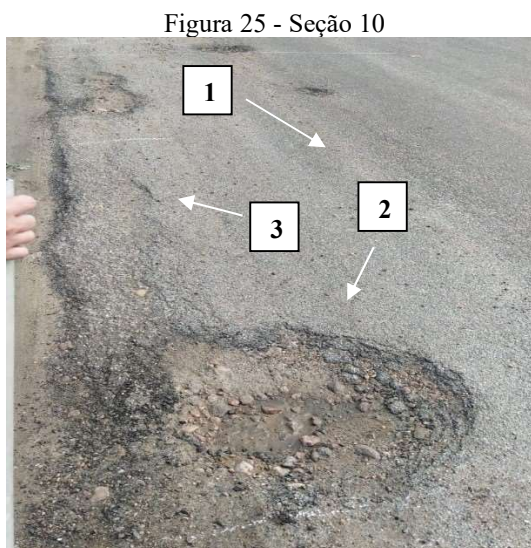
A Figura 25 mostra a seção 10, que apresentou afundamento com consolidação local (flecha 1), alguns buracos (flecha 2) e uma trinca longitudinal curta (flecha 3).

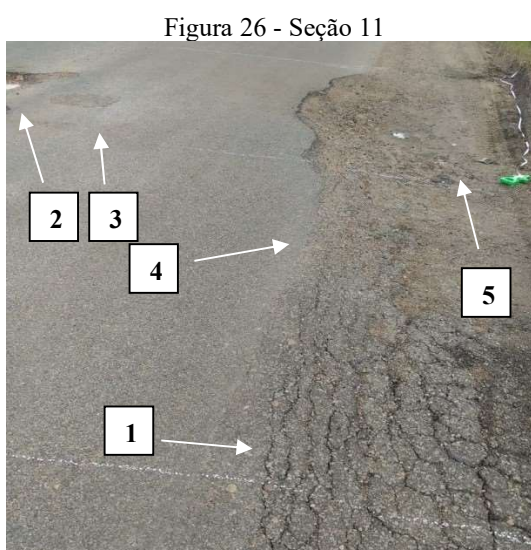
Como mostra a figura 26, foi encontrado o defeito couro de jacaré (flecha 1), painelas (flecha 2), remendos (flecha 3), área com desgaste (flecha 4) e afundamento consolidado na trilha de roda (flecha 5).

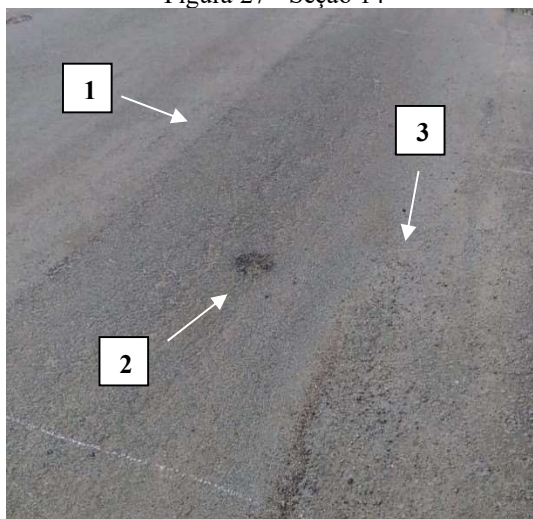
Figura 27 - Seção 14

Apresentou trincas longitudinais longas (flecha 1), uma panela (flecha 2) e desgaste (flecha 3). Ilustrado na Figura 27.

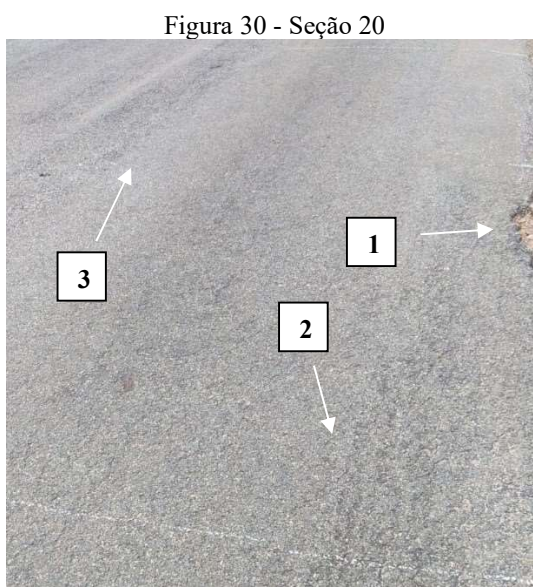
Nessa seção foi observado através da Figura 30 a presença de panela (flecha 1), desgaste (flecha 2) e afundamento consolidado na trilha de roda (flecha 3).

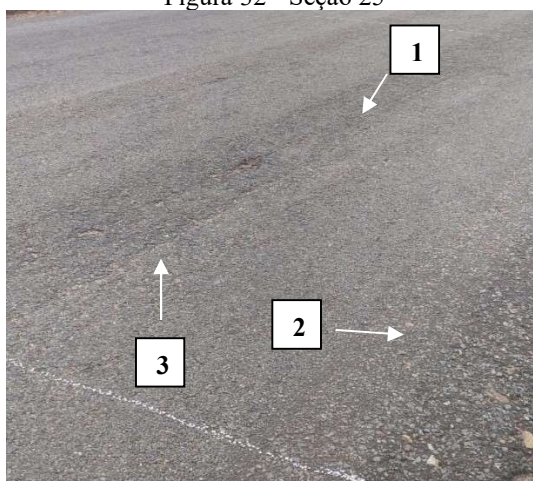
Figura 32 - Seção 25

Na seção 25 observou-se pela Figura 32 a presença de afundamento consolidado na trilha de roda (flecha 1), desgaste (flecha 2) e trincas longitudinais curtas (flecha 3).

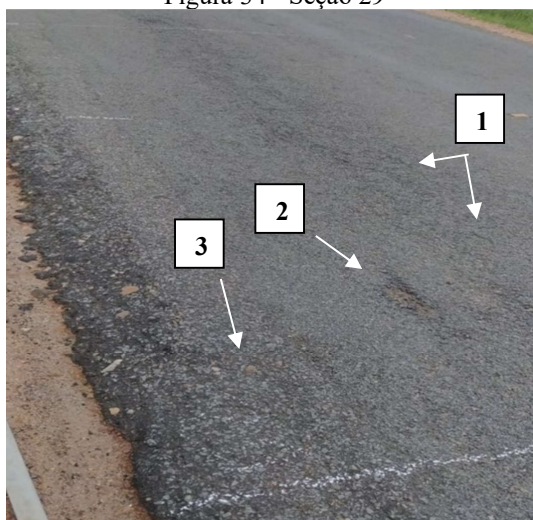
Figura 34 - Seção 29

Na seção 29 foram observadas algumas trincas longitudinais curtas (flecha 1), panela (flecha 2) e desgaste (flecha 3). Figura 34.

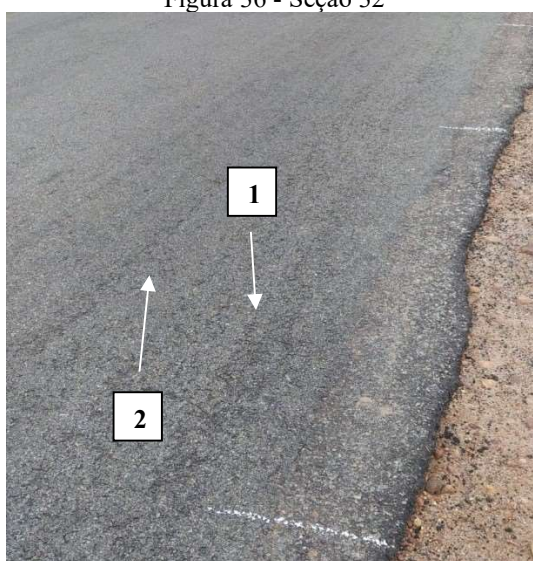
Figura 36 - Seção 32

Observou-se na Figura 36 desgaste (flecha 1) e trincas longitudinais longas (flecha 2) nessa seção.

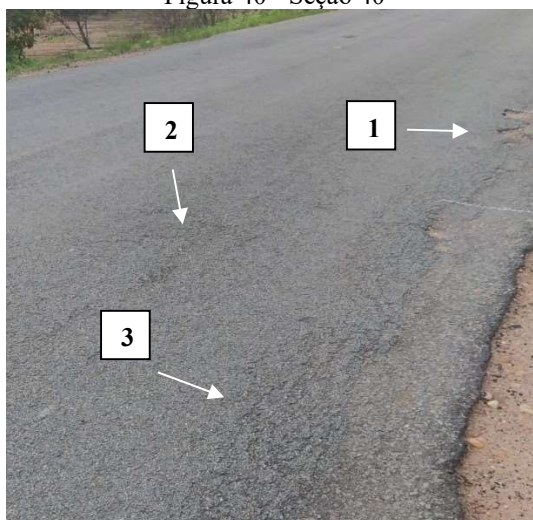
Figura 40 - Seção 40

Essa seção apresentou como defeitos panela (flecha 1), desgaste (flecha 2) e trinca tipo couro de jacaré (flecha 3). Visto na Figura 40.

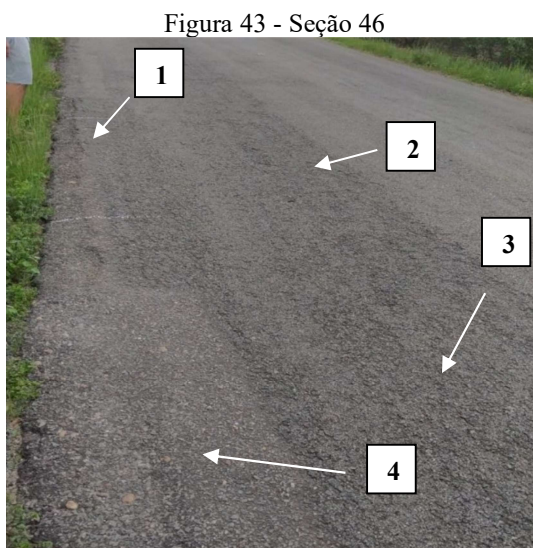
Observou-se defeitos como trincas longitudinais longas (flecha 1), exsudação (flecha 2), desgaste (flecha 3) e remendo (flecha 4). Observado na Figura 43.

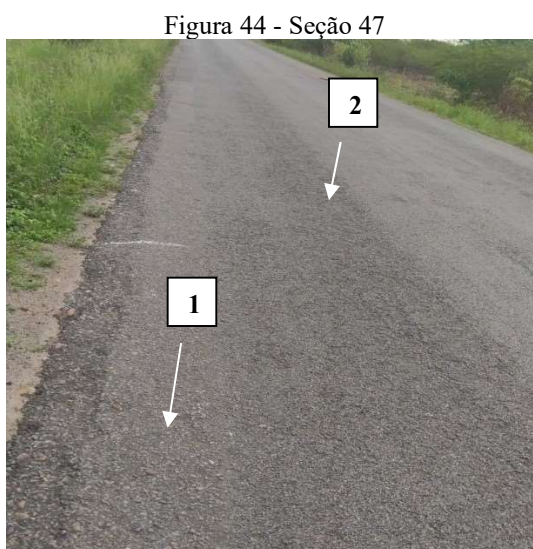
A Figura 44 mostra os defeitos encontrados nessa seção foram desgaste (flecha 1) e exsudação (flecha 2).

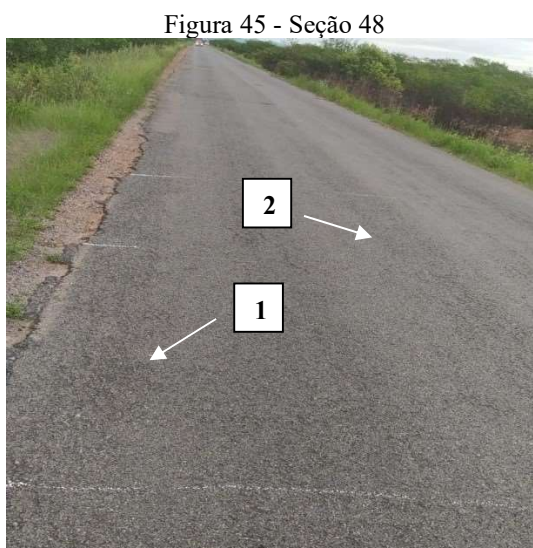
Desgaste (flecha 1) e exsudação (flecha 2) como defeito nessa seção. Figura 45.

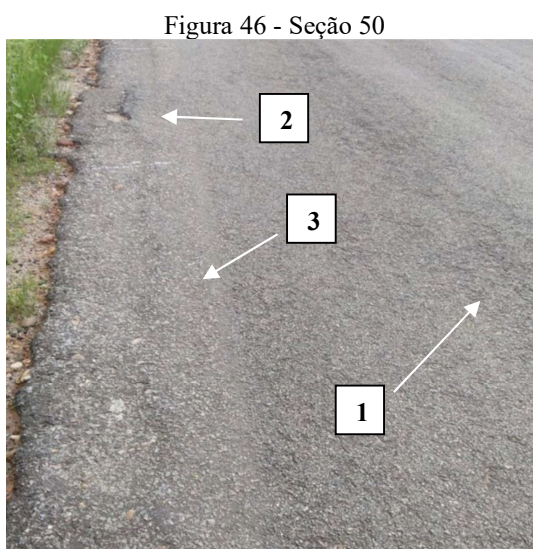
A seção 50, observada na Figura 46 apresentou desgaste (flecha 1), panela (flecha 2), e remendo (flecha 3).

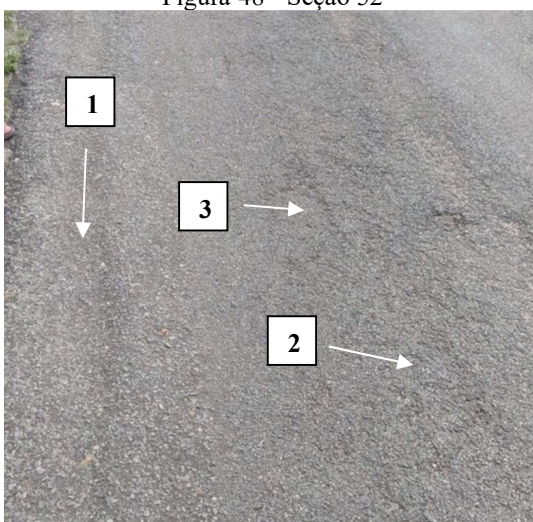
Figura 48 - Seção 52

Nessa seção encontrou-se a presença de afundamento com consolidação local (flecha 1), desgaste (flecha 2) e trincas longitudinais curtas (flecha 3), observados na Figura 48.

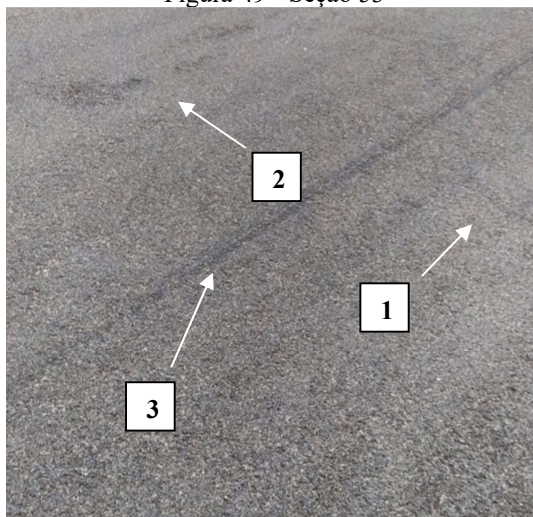
Figura 49 - Seção 53

Adiante na Figura 49 a seção 53 teve a presença de trinca transversal curta (flecha 1) e desgaste (flecha 2). Nessa seção observou-se a presença de marcação no revestimento, possivelmente devido a algum acidente (flecha 3).

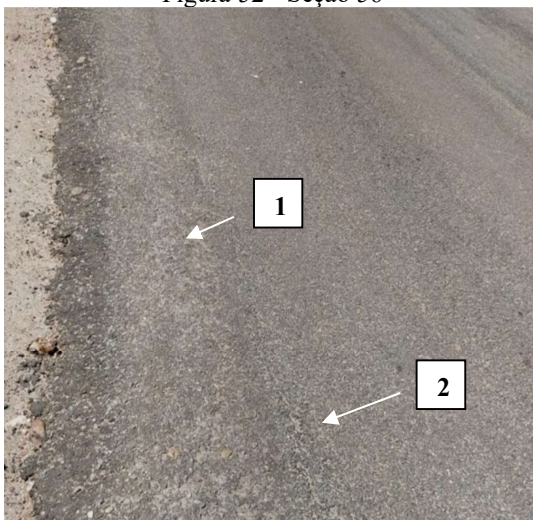
Figura 52 - Seção 56

Foi encontrado um remendo percorrendo toda a lateral da seção (flecha 1), além de trinca longitudinal curta (flecha 2), visto na Figura 52.

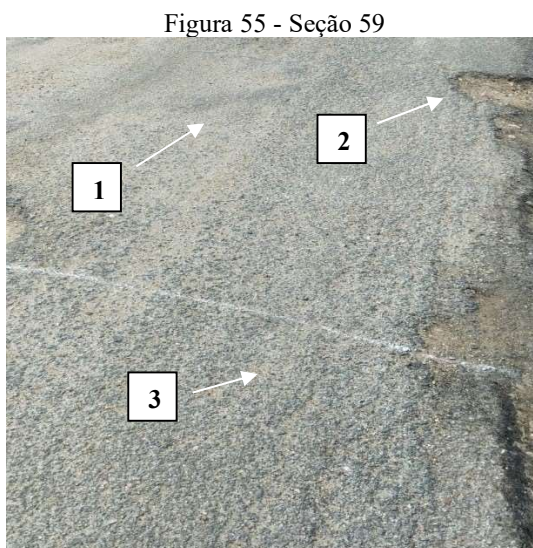
Na seção, ilustrada na Figura 55, têm-se a aparição de ondulação, panela e desgaste do pavimento.

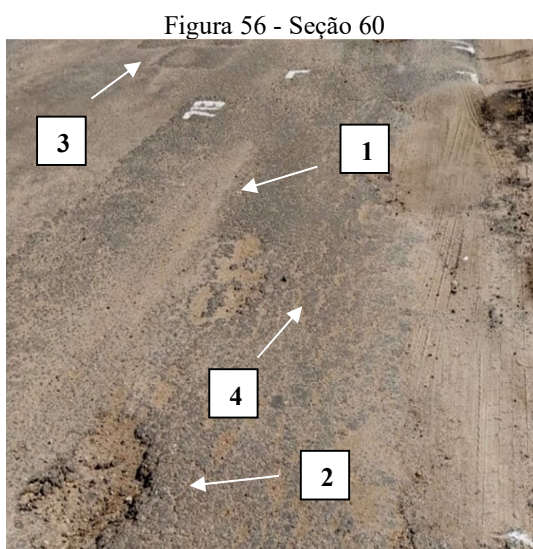
A seção 60 apresentou afundamento consolidado local (flecha 1), algumas panelas (flecha 2), assim como remendos (flecha 3) e desgaste (flecha 4). Observado na Figura 56.

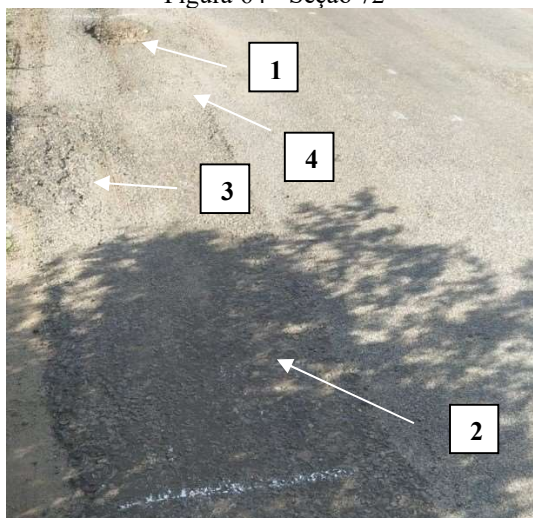
Figura 64 - Seção 72

Os defeitos da seção 72 são vistos na Figura 64, foram eles: buraco (flecha 1), remendo (flecha 2), trincas couro de jacaré (flecha 3) e desgaste (flecha 4).

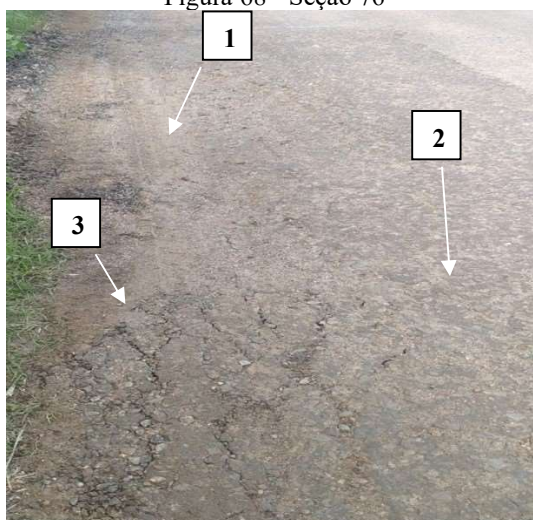
Figura 68 - Seção 76

Notou-se a existência de afundamento (flecha 1), desgaste (flecha 2) e trincas couro de jacaré (flecha 3). Figura 68.

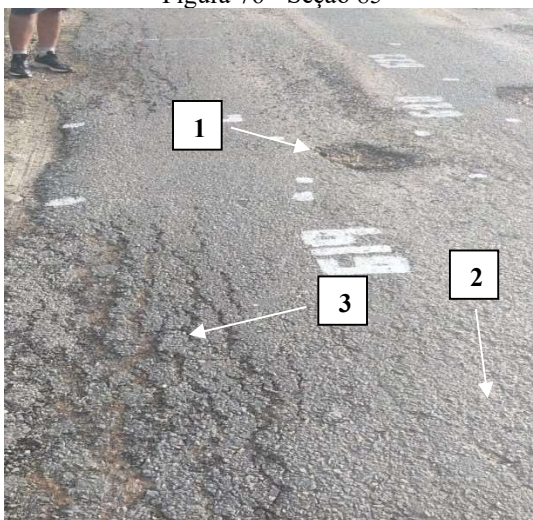
Figura 76 - Seção 85

Os defeitos nesta seção foram buracos (flecha 1), desgaste (flecha 2), trincas tipo couro de jacaré acentuado (flecha 3), indicados na Figura 76.

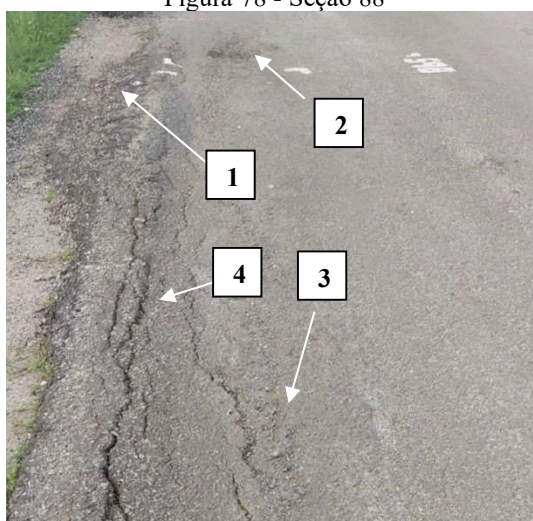
Figura 78 - Seção 88

Foram vistos na Figura 78 a presença de quatro tipos de defeitos na seção, foram eles: afundamento plástico acompanhado por solevamento localizado na trilha de roda (flecha 1), panela (flecha 2), desgaste (flecha 3) e trinca longitudinal longa (flecha 4).

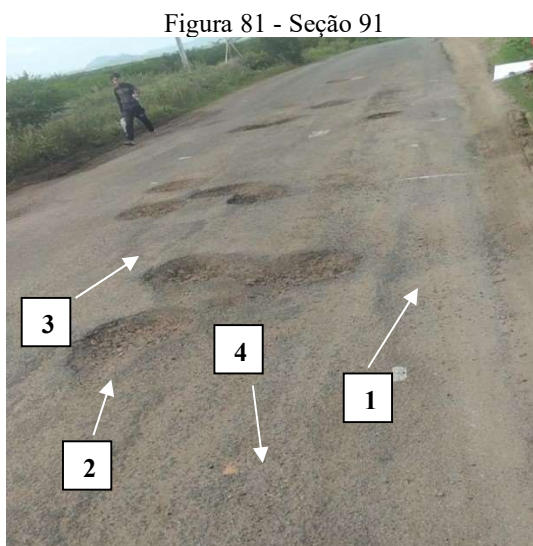
Pela Figura 81, observou a presença de afundamento com sollevamento (flecha 1), panelas (flecha 2), alguns remendos (flecha 3) e desgaste (flecha 4).

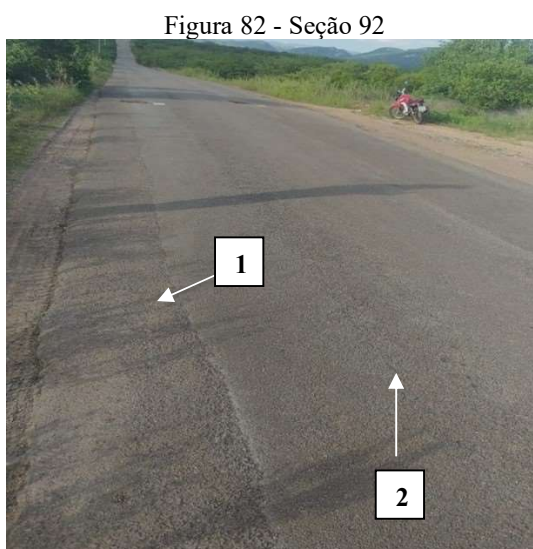
Encontrou-se na seção remendo (flecha 1) e desgaste (flecha 2), visto na Figura 82.

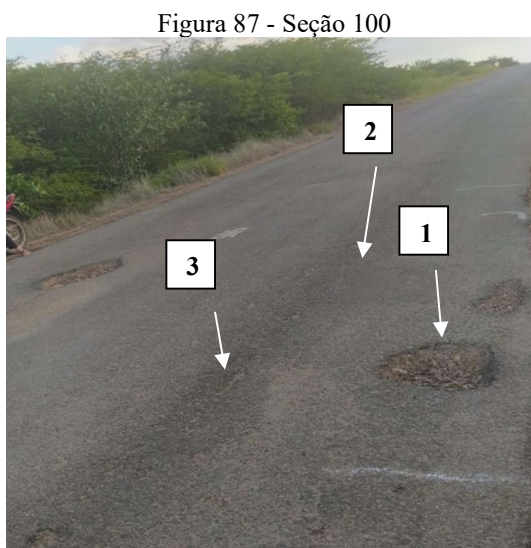
Na última seção, verificou-se a existência de defeitos como panelas (flecha 1), exsudação (flecha 2) e desgaste (flecha 3), observado na Figura 87.
