UNIVERSIDADE FEDERAL RURAL DO SEMI-ÁRIDO  
PRÓ-REITORIA DE GRADUAÇÃO  
CENTRO MULTIDISCIPLINAR DE PAU DOS FERROS – CMPF  
BACHARELADO EM ENGENHARIA CIVIL

**ANÁLISE DAS MANIFESTAÇÕES PATOLÓGICAS NA PONTE DO RIO  
APODI, LOCALIZADA NA BR 226 EM PAU DOS FERROS/RN: APLICAÇÃO  
DA METODOLOGIA GDE/UNB E ENSAIOS *IN SITU*.**

Monografia apresentada a Universidade  
Federal Rural do Semi-Árido como requisito  
para obtenção do título de Bacharel em  
Engenharia Civil.

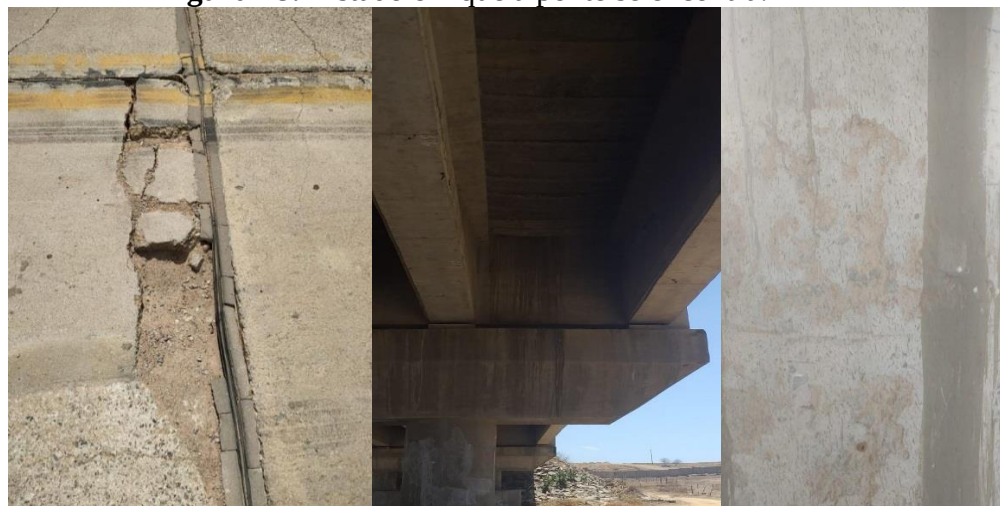
**Figura 18:** Estado em que a ponte se encontra.

Na Figura 18 está apresentada algumas das manifestações patológicas observadas durante o período de realização das inspeções. Nos pilares e lajes, os danos mais frequentes foram as manchas proveniente da umidade, fissuras e desagregação de concreto.

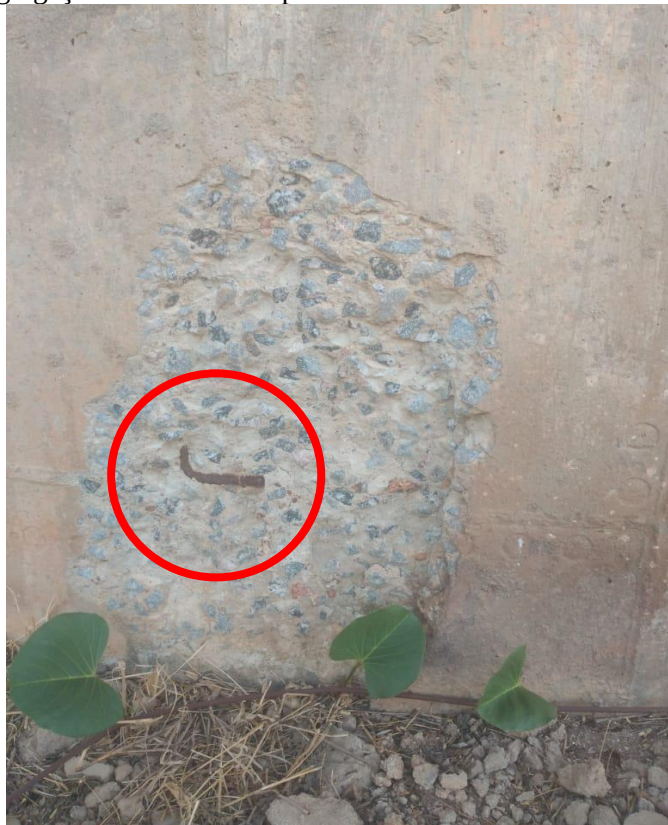
armadura. Dessa forma notou-se que o cobrimento da estrutura não obedece às medições indicadas na norma ABNT NBR 6118 (2014) para a classe de agressividade ambiental na qual a ponte está inserida, de 20 milímetros.

**Figura 19:** Desagregação do concreto expondo a armadura do bloco de coroamento.

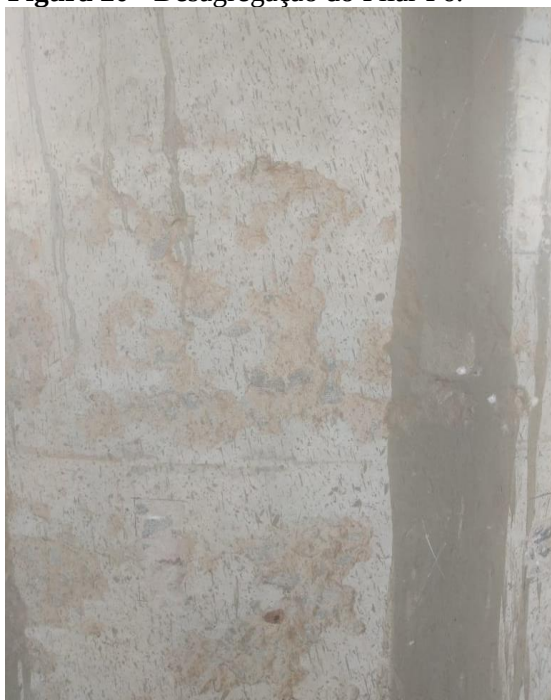
Foram observados nos pilares P6 e P7 valores mais baixos de Índice de Esclerometria em relação aos demais elementos ensaiados. Ao observar estes elementos, notou-se um aspecto mais poroso em sua superfície, agrupamentos dos agregados graúdos em um determinado local (nichos), e desgaste superficial (Figura 20).

**Figura 20** - Desagregação do Pilar P6.

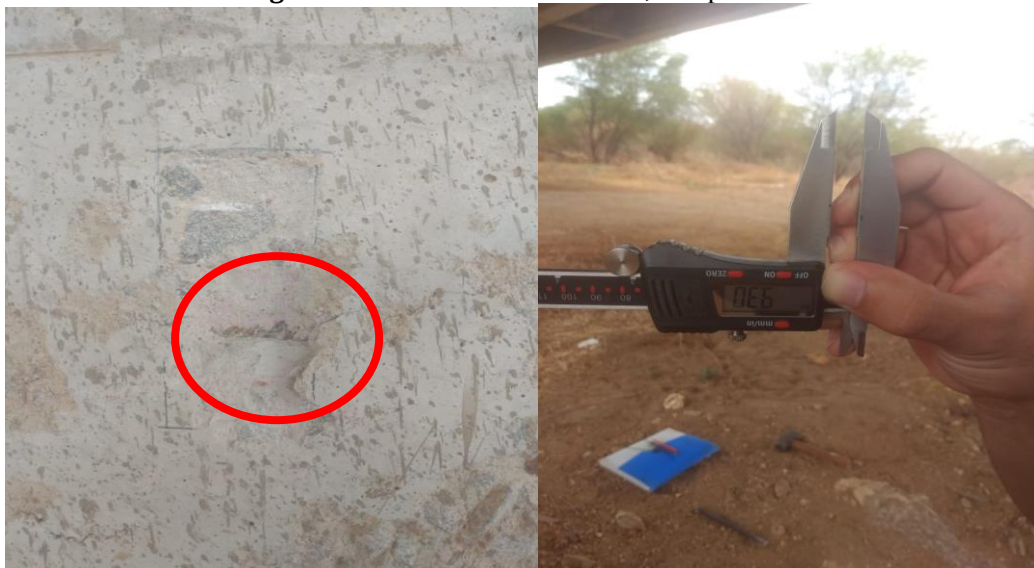
Foi observado no pilar P6 medições até a profundidade de aproximadamente 1 centímetro devido ao surgimento da armadura da peça, mostrado na Figura 23.

**Figura 23:** Cobrimento deficiente, de aproximadamente 1 cm.

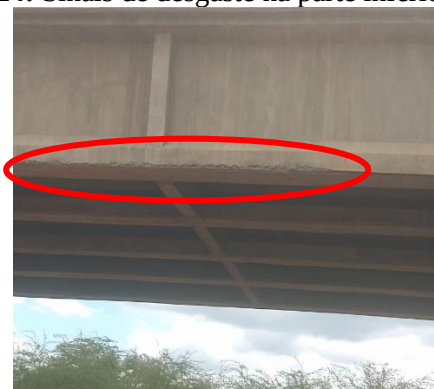
**Figura 24:** Sinais de desgaste na parte inferior da viga.

Para os elementos que apresentaram níveis baixos, no caso a maioria dos elementos citados (Figuras 24 e 25), a metodologia considera que seus estados são aceitáveis, recomendando apenas manutenção preventiva.

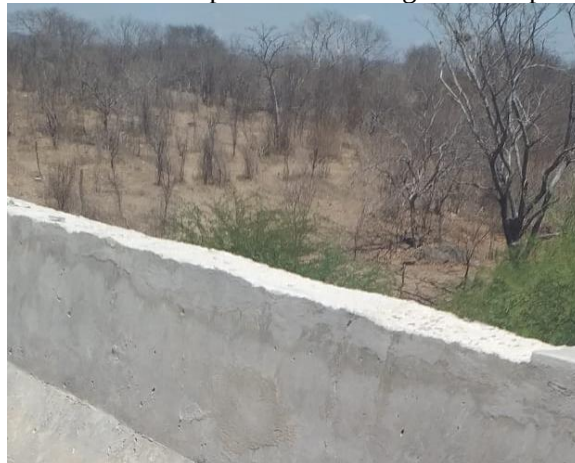
**Figura 25:** Sinais de desprendimento no guarda-corpos.

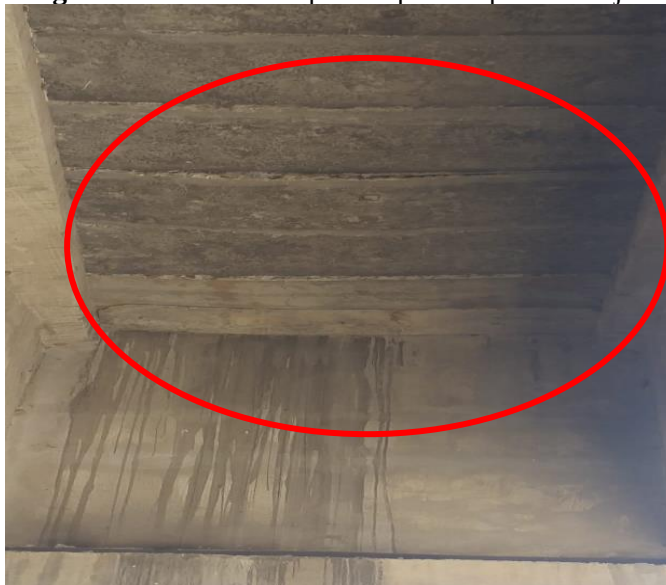
Os elementos que mais influenciaram na classificação de deterioração da estrutura, foram as lajes e a pista de rolamento, apresentando níveis entre alto e crítico. As lajes, em sua maioria, apresentaram níveis altos de deterioração, fato este justificado pela presença de manchas escuras provenientes da umidade e infiltrações em quase toda sua extensão e formação de eflorescência. As lajes centrais apresentaram níveis mais elevados devido a formação de flechas perceptíveis ao olho nu, mostrado na Figura 26, causando desconforto a quem está analisado a estrutura, além dos danos já citados.

**Figura 26:** Flechas nas placas que compõem as lajes.

Nestes casos, a metodologia utilizada recomenda para os elementos que apresentaram níveis altos de deterioração intervenções em longo prazo de no máximo 1 ano. Para os elementos que apresentaram níveis sofríveis, recomenda-se realizar intervenções em médio prazo, até 6 meses e, para os elementos tiveram níveis classificados como crítico, a metodologia recomenda realizar inspeções especializadas e intervenções imediata.

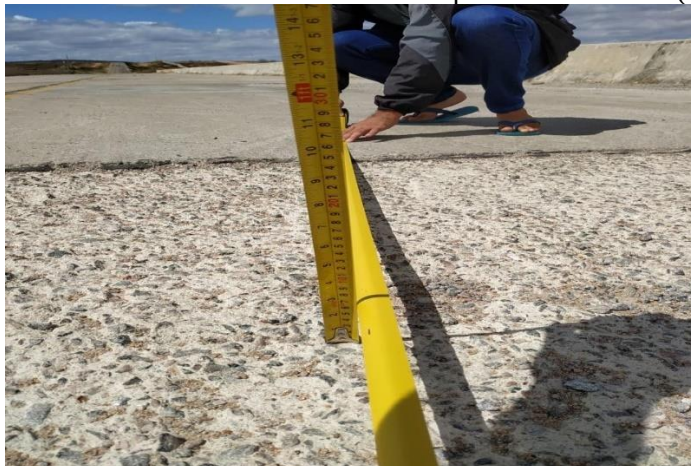
A pista de rolamento foi a que mais influenciou no resultado final da pesquisa (mostrados nos itens 4.3.1 e 4.3.2), apresentou níveis de deterioração críticos, fato este explicado pelo desgaste superficial em quase toda extensão da ponte, pelo desgaste da sinalização, bem como pela formação de crateras, com aproximadamente 10 cm de profundidade (Figura 27), e de grande diâmetro.

**Figura 27:** Profundidade de uma cratera na pista de rolamento (10 cm).

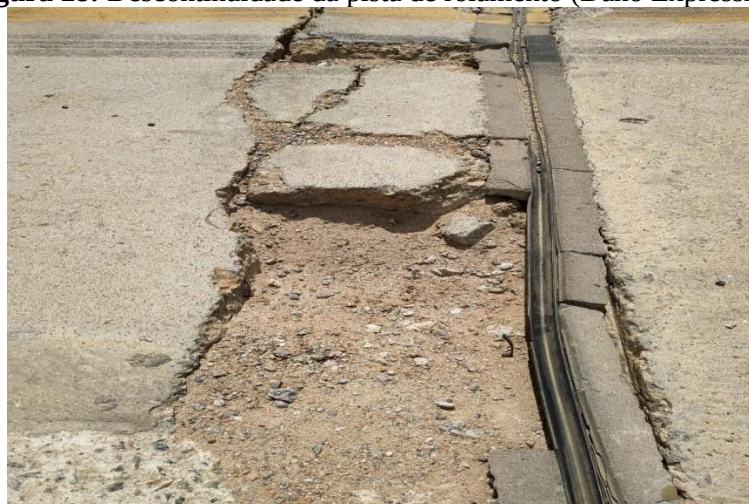
**Figura 28:** Descontinuidade da pista de rolamento (Dano Expressivo).

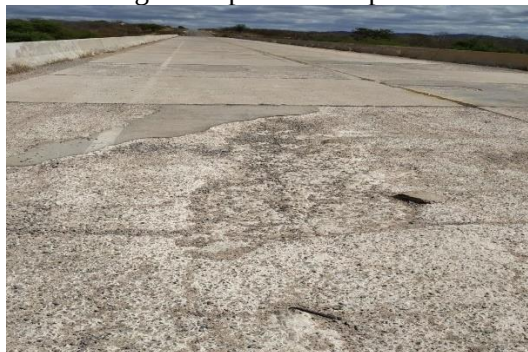
**Figura 29:** Desgaste superficial da pista de rolamento.
