**SEGURANÇA DO TRABALHO EM OBRAS: UM ESTUDO DE CASO EM**  
**MAURITI-CE**

Monografia apresentada à Universidade Federal Rural do Semi-Árido Campus Pau dos Ferros como requisito para obtenção do título de Bacharel em Interdisciplinar em Ciência e Tecnologia.

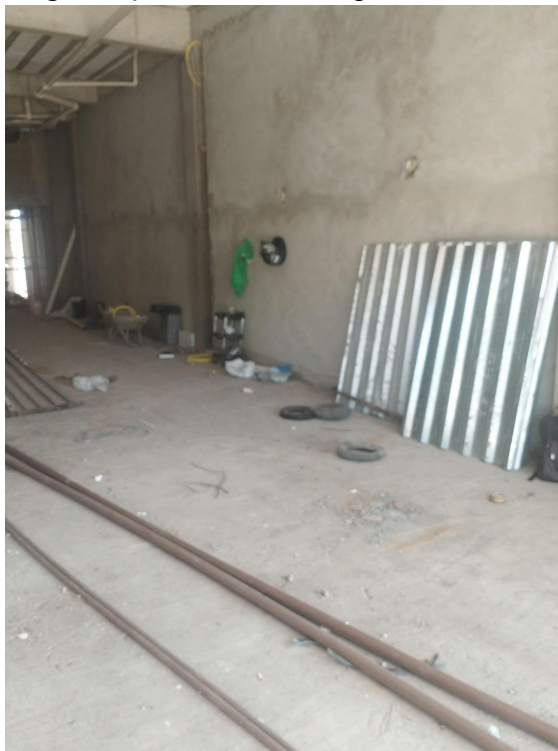
A Figura 7 ilustra o interior do canteiro de obras com materiais e ferramentas dispostos de forma desordenada, ocupando áreas de circulação e potencialmente dificultando o deslocamento seguro dos trabalhadores, o que caracteriza não conformidade com as diretrizes de organização e limpeza previstas na NR-18.

Figura 7 – Desorganização e materiais espalhados no interior da Obra 1

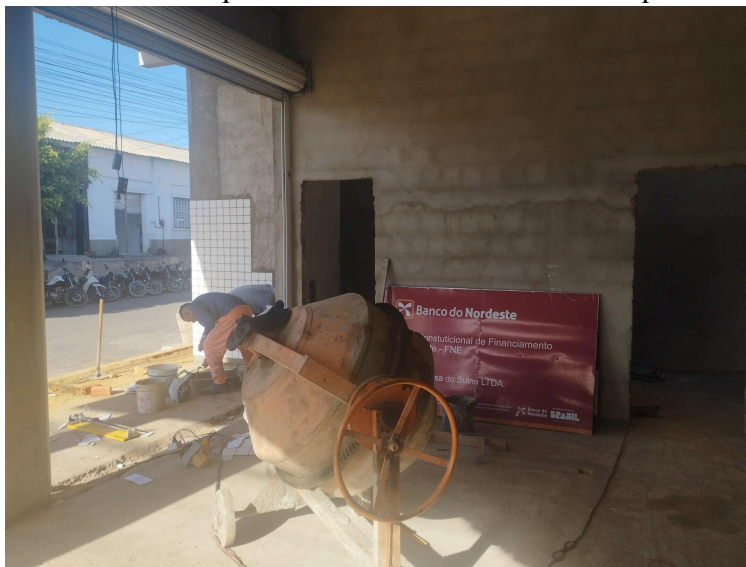
analisadas. Conforme evidenciado na Figura 8, trabalhadores realizavam atividades sem as proteções necessárias, como durante a operação da betoneira, configurando descumprimento das exigências estabelecidas pela NR-6.

Figura 8 – Trabalhador operando betoneira sem EPIs adequados na Obra 1

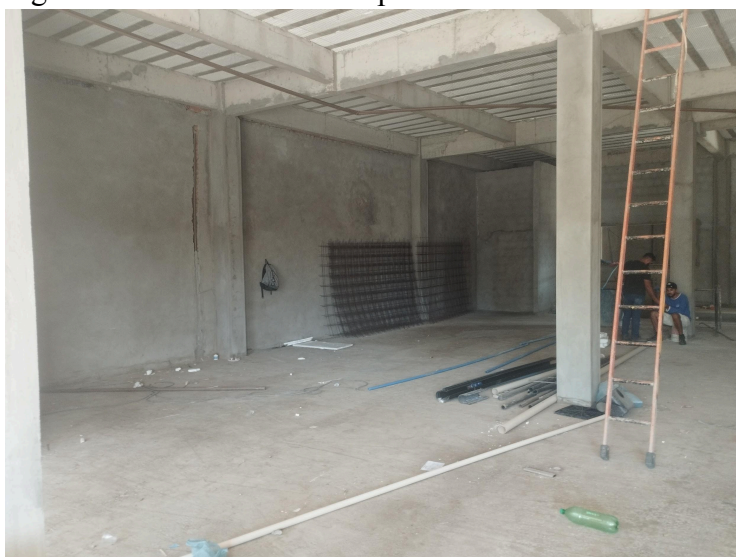
A Figura 9 evidencia a utilização de uma escada de mão apoiada de forma improvisada, sem fixação ou estabilidade adequadas, configurando risco elevado de queda e descumprimento das exigências da NR-18 relativas às condições seguras de acesso e circulação.

Figura 9 – Escada de mão improvisada e sem estabilidade

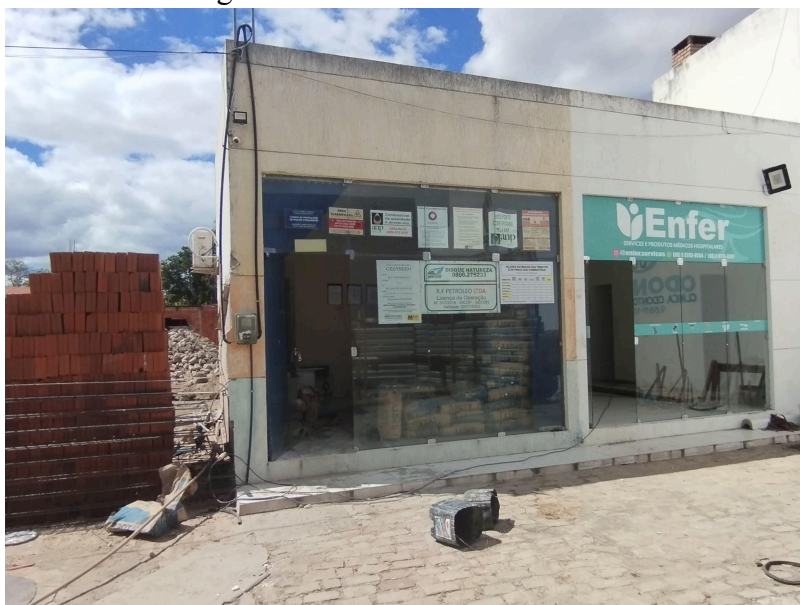
A Obra 2 apresenta destaque positivo nos aspectos relacionados à organização do canteiro e observou-se melhor condição de limpeza e armazenamento de materiais, como visto na Figura 9, o que contribui para a redução de alguns riscos operacionais e para a orientação dos trabalhadores no ambiente de trabalho.

Figura 9 – Materiais armazenados

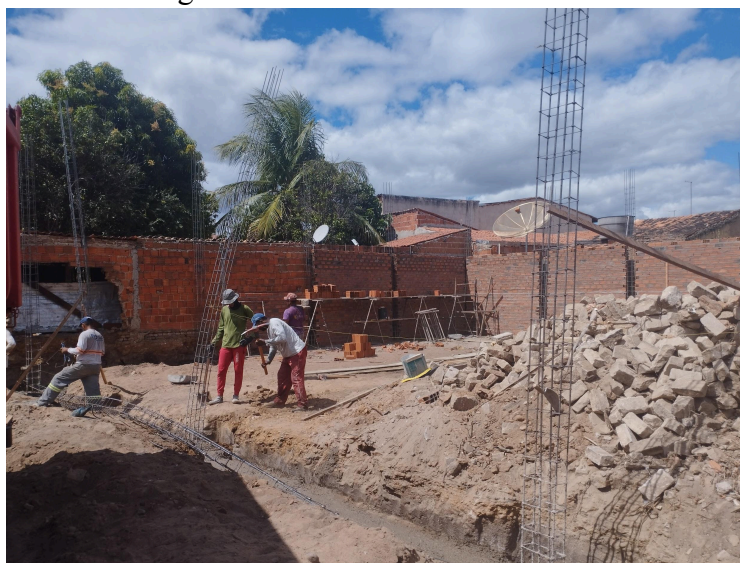
Apesar do desempenho satisfatório quanto à organização, foram identificadas falhas significativas no eixo de Equipamentos de Proteção Individual. Conforme evidenciado na Figura 10, constatou-se a ausência do uso de capacetes e óculos de proteção durante a execução das atividades, caracterizando descumprimento das exigências estabelecidas pela NR-6.

Figura 10 – Trabalhadores sem EPI

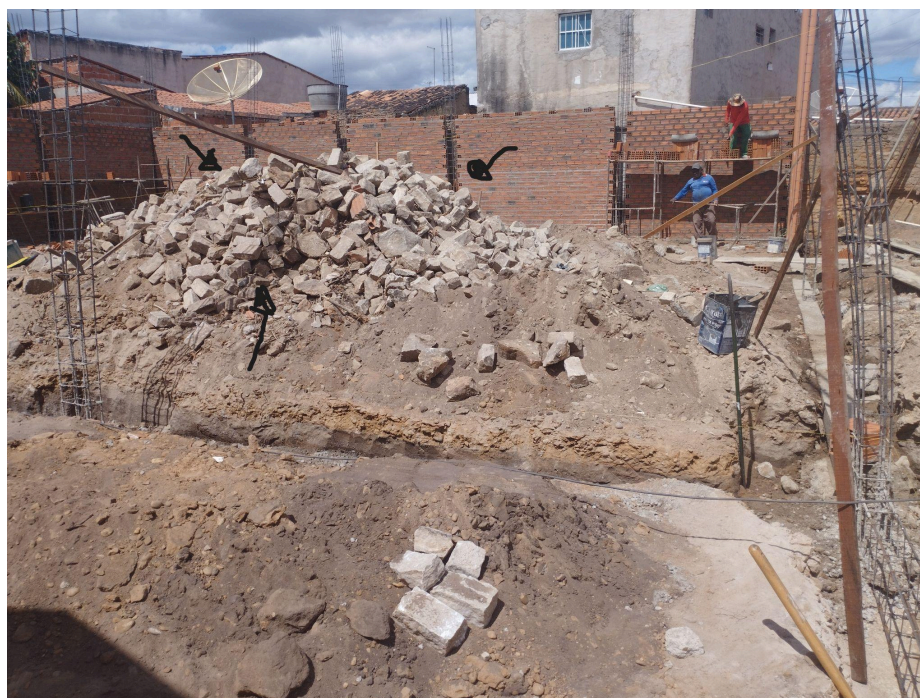
Observou-se ainda a presença de acúmulo pontual de resíduos no canteiro de obras, situação demonstrada na Figura 11, indicando falhas na manutenção contínua da limpeza e organização, em desacordo com as diretrizes da NR-18.

Figura 11 – Resíduos acumulados na obra 2

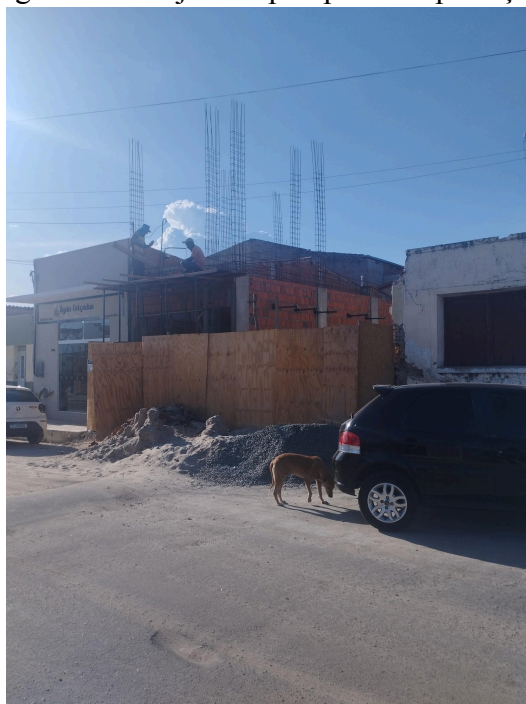
Na Obra 3 o risco iminente de queda livre é caracterizado pela ausência total de parapeito de periferia, conforme ilustrado pela Figura 12.

Figura 12 – Laje sem parapeito ou proteção.

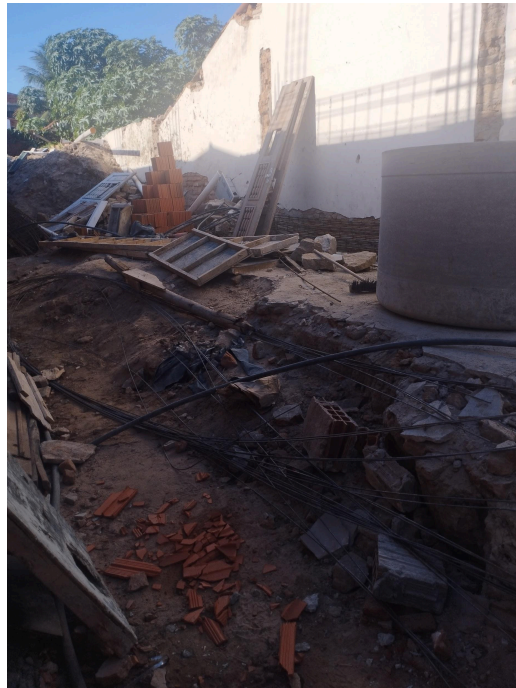
O ambiente demonstrou desorganização, com acúmulo desordenado de resíduos e materiais (Figura 13).

Figura 13 – Resíduos despejados.

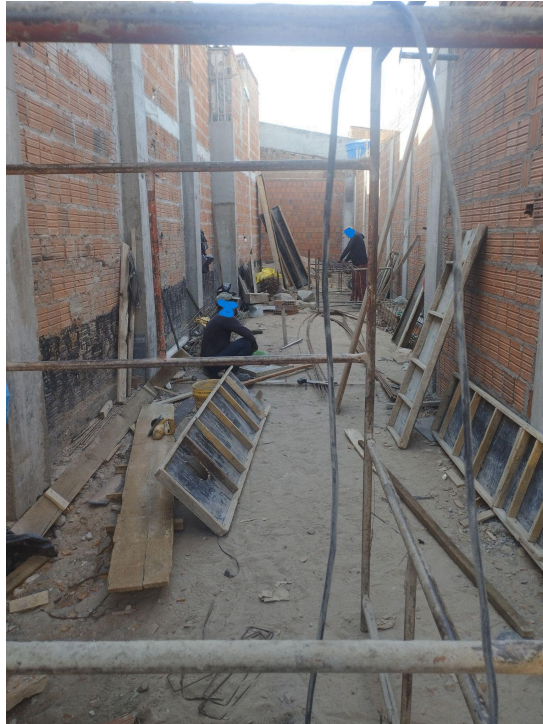
A falha no cumprimento da NR-6 foi generalizada, sendo observada a ausência de EPIs básicos, como capacetes, durante as atividades realizadas pelos trabalhadores. Esse descumprimento é evidenciado na Figura 14, em que se pode observar trabalhadores em atividade sem a devida proteção, colocando em risco sua segurança.

Figura 14 – Trabalhadores sem EPI

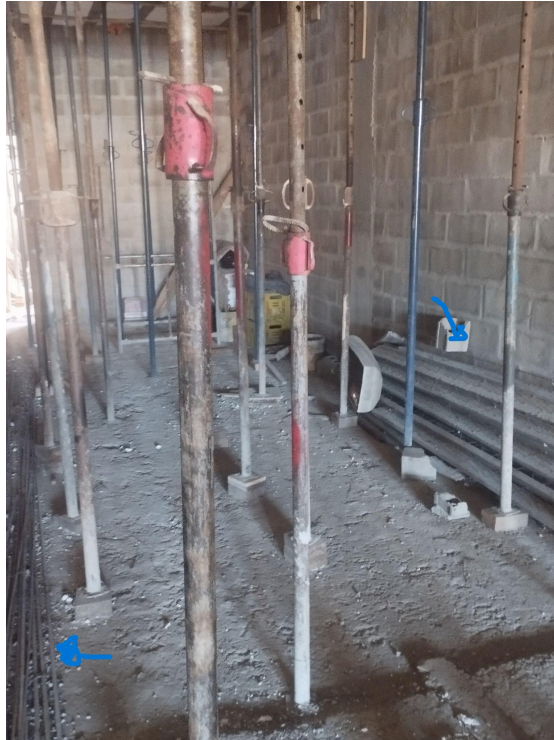
A Obra 4 ilustra como a falta de organização potencializa os riscos, pois como visto na Figura 15 a desordem no espaço causada pelos diversos materiais, como vergalhões, placas de madeira no chão causam problemas de locomoção, aumentam a exposição dos trabalhadores a incidentes ao dificultar a circulação, e reduzem a visibilidade dos perigos e obrigam a adoção de rotas improvisadas e inseguras.

Figura 15 – Vergalhões e materiais no chão

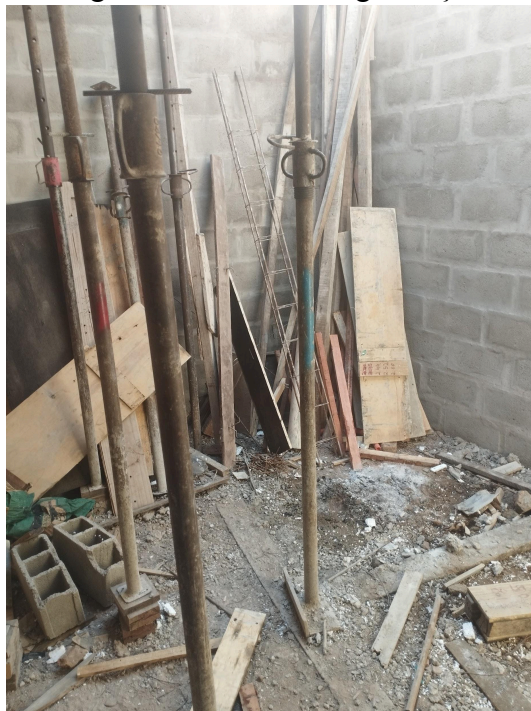
O canteiro também apresentou deficiências marcantes na limpeza e ausência de sinalização adequada, como visto brevemente na Figura 16.

Figura 16 – Falta de organização

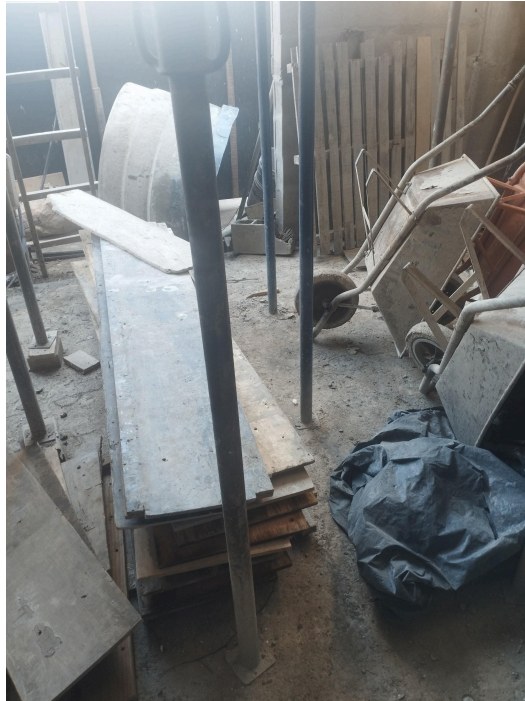
Além disso, como pode ser visto na Figura 19 alguns materiais, como carrinhos de mão e algumas tábuas de madeira estavam colocados de forma inadequada, pois os mesmos se encontravam muito próximos à entrada além da escada ao fundo, que estava apoiada na fachada da construção e aparentava ser muito instável,

Figura 17 – Materiais mal armazenados

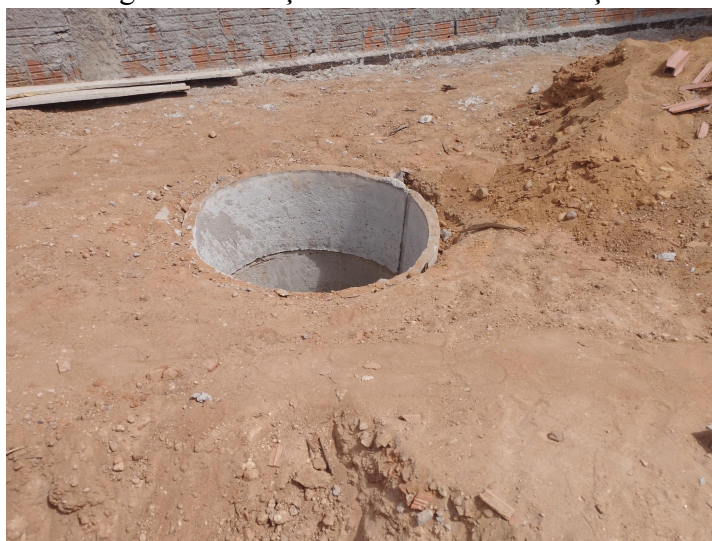
A Figura 18 atesta a ausência de proteção e sinalização em escavações na Obra 5 (poços abertos )

Figura 18 – Poços abertos sem sinalização

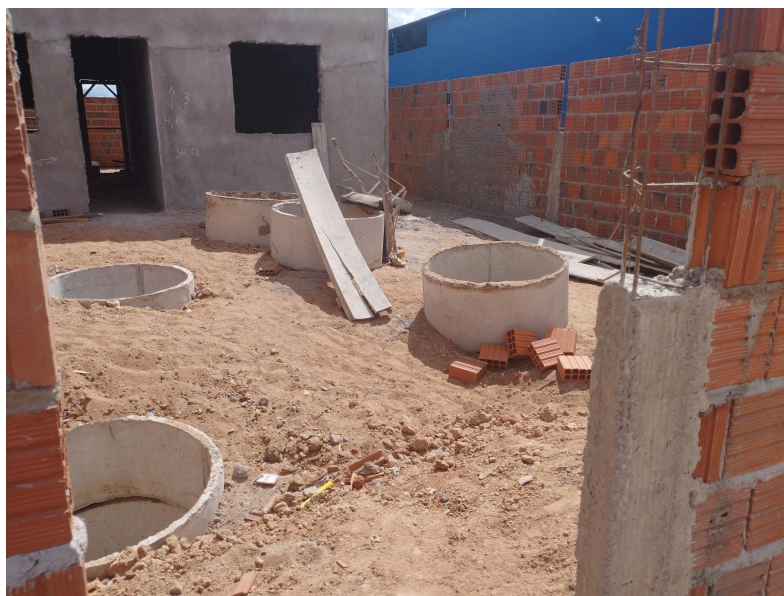
Nesta obra, também há acúmulo de entulho (Figura 19). Somando-se a esses riscos de engenharia, o eixo de EPI se manteve no padrão não conforme, e ausência geral de proteção para cabeça e olhos, aumentando a vulnerabilidade a acidentes.

Figura 19 – Entulhos na obra
