**DIAGNÓSTICO DA CONDIÇÃO DA SUPERFÍCIE DO PAVIMENTO E  
PROPOSIÇÃO DE ALTERNATIVAS DE MANUTENÇÃO EM TRECHO DA  
RODOVIA PB 323 PELA DETERMINAÇÃO DO IGG**

Monografia apresentada ao curso de Engenharia Civil da Universidade Federal Rural do Semi-Árido – UFERSA, como requisito parcial para obtenção do título de Bacharel em Engenharia Civil

Diagnosticar a condição da superfície do pavimento e propor alternativas de manutenção em trecho da rodovia PB-323, trecho entre os municípios de Bom sucesso/PB e Alexandria/RN, pela determinação do Índice de Gravidade Global - IGG

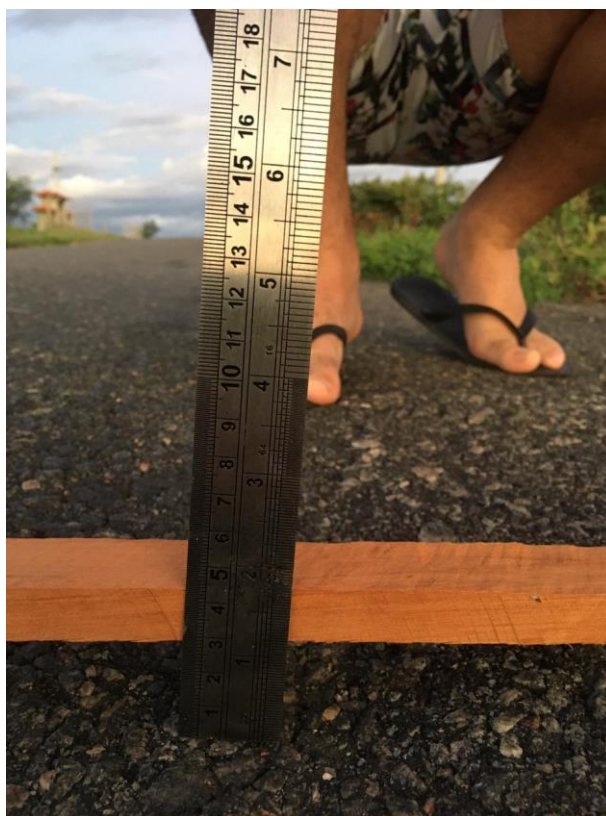
**Figura 27** - Medição da profundidade da trilha de roda

A figura 27 mostra a ocorrência de uma patologia aqui estudada: “trilha de rodas” e a medição de sua profundidade

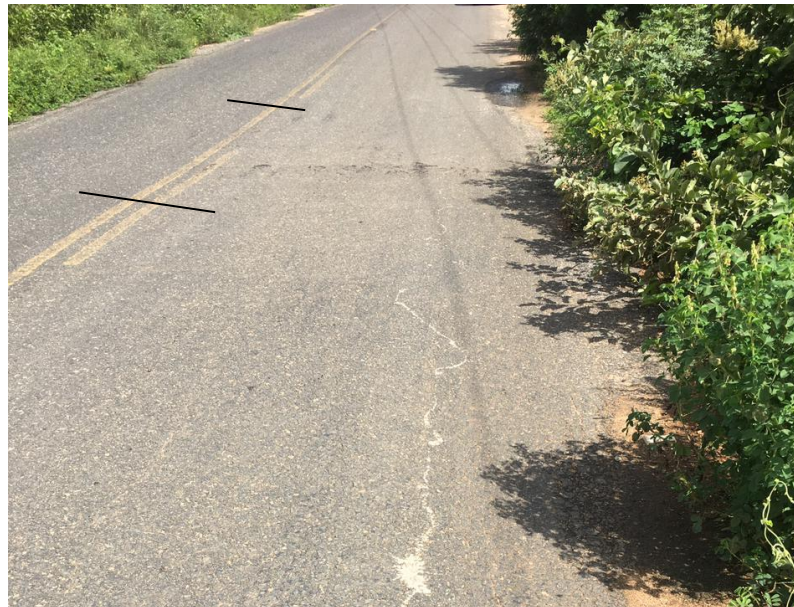
**Figura 28** - Afundamento plástico

As figuras 28 e 29 mostram a ocorrência das patologias “afundamento plástico” e “desgastes”, respectivamente, muito comum na malha rodoviária.

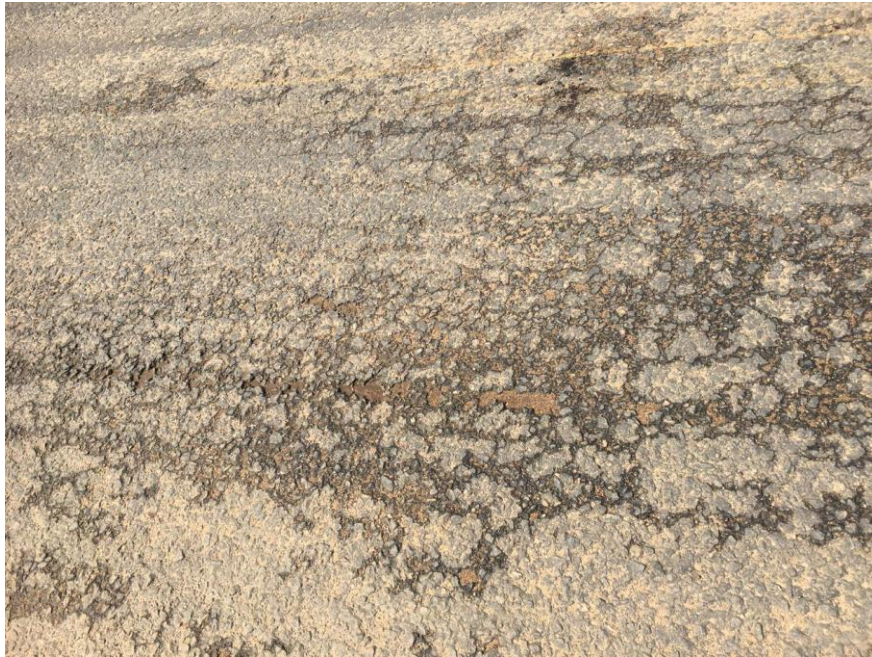
As figuras 30, 31 e 32 mostram defeitos comuns nas rodovias: trinca do tipo couro de jacaré, panelas e desgastes acentuado

**Figura 30** - Trinca interligada do tipo couro de jacaré sem erosão acentuada nas bordas das trincas

Para a recuperação de fendas, trincas ou outros defeitos similares, é viável aplicar as técnicas de capa selante, tratamento superficial, lama asfálticas e microrrevestimento asfáltico, com a finalidade de rejuvenescer o revestimento asfáltico, restabelecer o coeficiente de atrito pneu-pavimento, selar trincas com pequena abertura, impedir a entrada de água na estrutura do pavimento e retardar o desgaste causado por intemperismo.

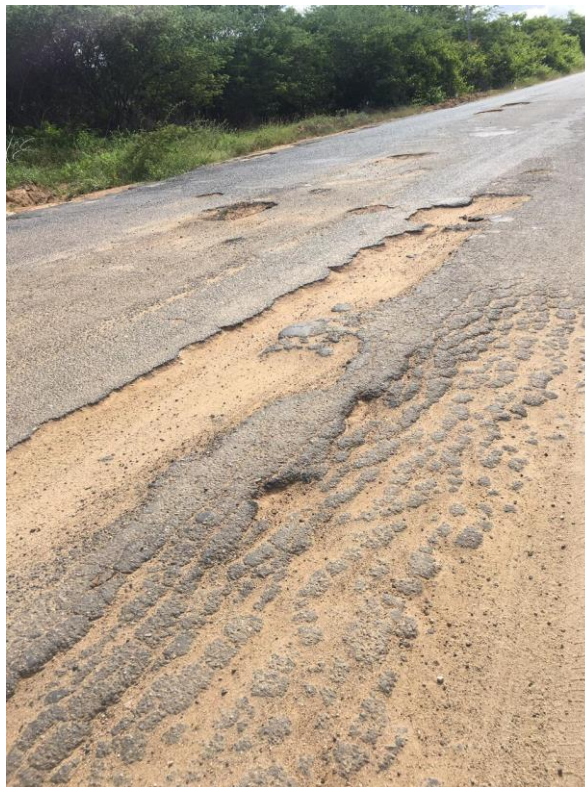
**Figura 312** - Panelas e desgaste acentuado

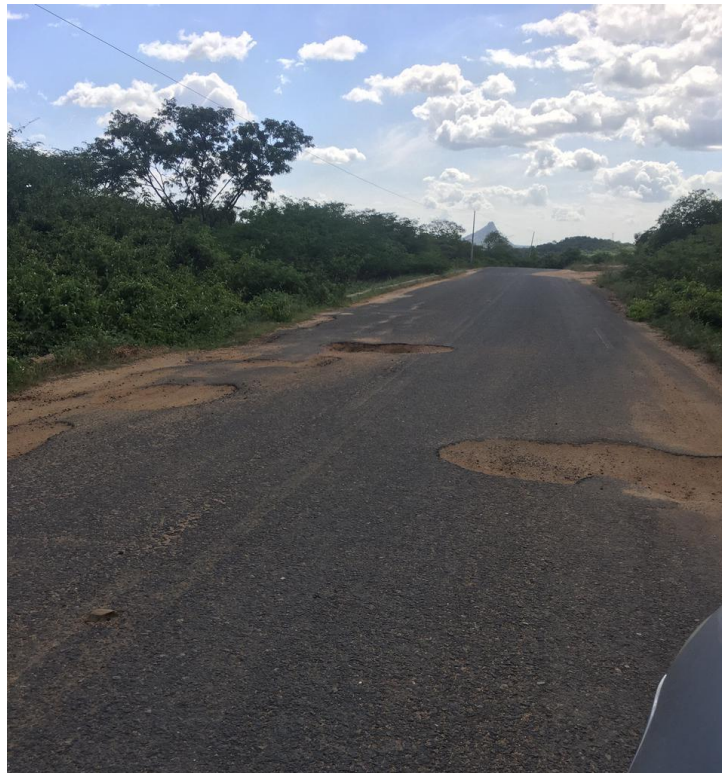
**Figura 32 - Panelas**

O trecho em análise tem uma grande quantidade de defeitos, principalmente de panelas, popularmente conhecido como buraco. Há anos que o trecho apresenta tais defeitos, sobretudo em período de chuvas, onde o índice de ocorrência é maior.
