**MANIFESTAÇÕES PATOLÓGICAS EM PONTES  
DE CONCRETO ARMADO: ESTUDO DE CASO NO MUNICÍPIO DE  
ANGICOS/RN**

ANGICOS/RN

2022

Monografia apresentada a Universidade Federal Rural do Semi-Árido como requisito para obtenção do título de Bacharel em Ciência e Tecnologia.

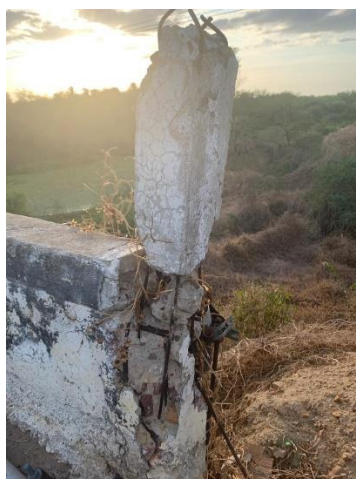
Figura 5 – Armadura corroída em guarda-corpo de concreto armado.

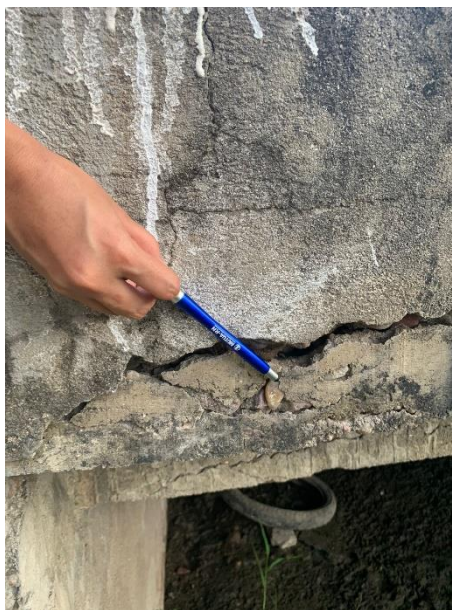
Figura 6 - Fissura horizontal na viga da ponte.

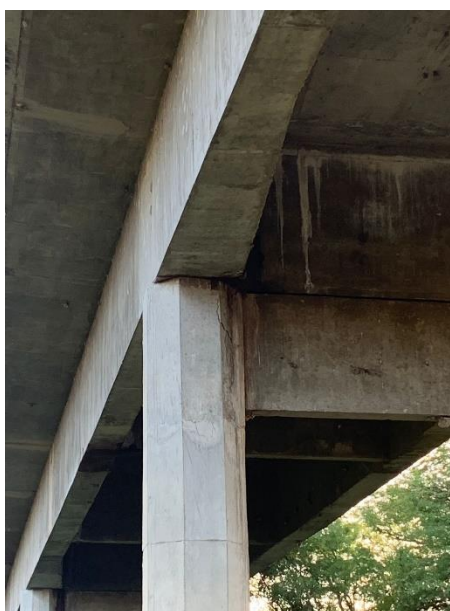
Figura 8 - Presença de eflorescência na viga

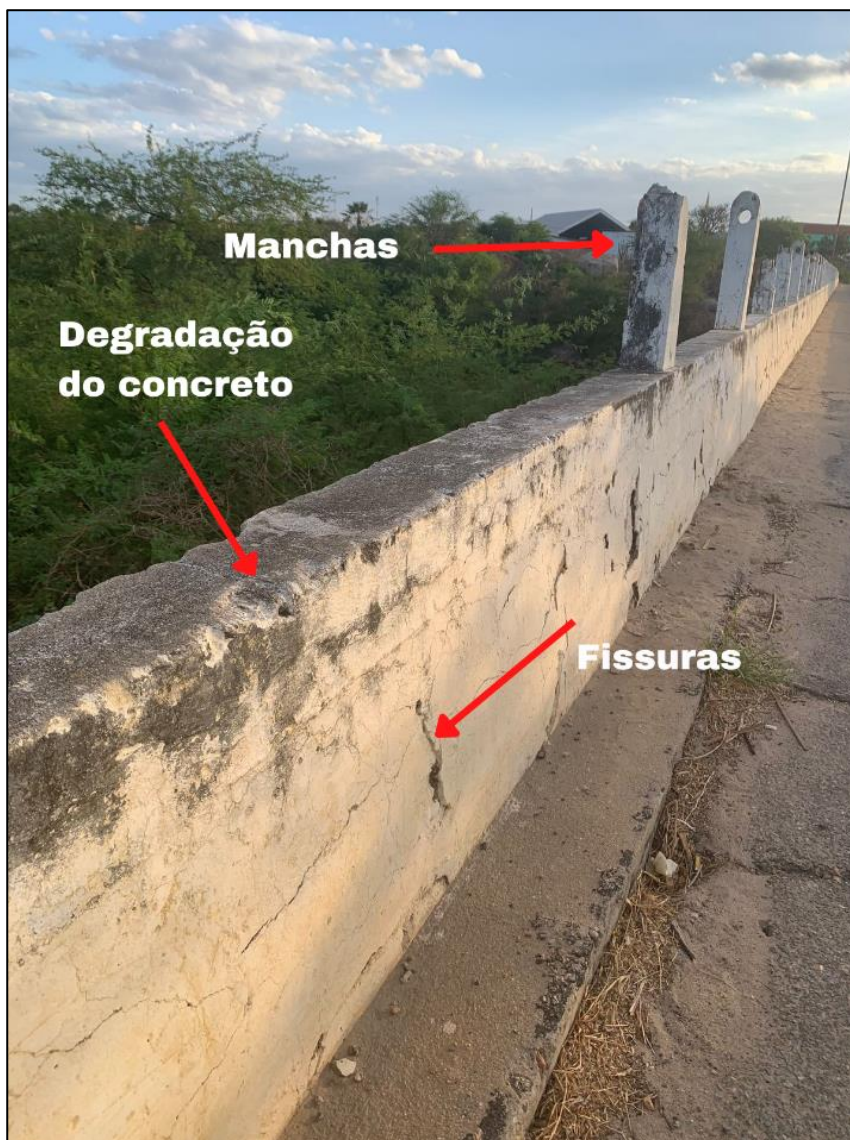
A figura 14 e 15 referem-se a superestrutura, precisamente ao guarda-corpo da ponte em análise, no qual pode ser visto o surgimento de manifestações patológicas com alta intensidade, comuns na estrutura da ponte em questão.

Figura 13 - Guarda-corpo apresentando fissuras, manchas de umidade e degradação do concreto.

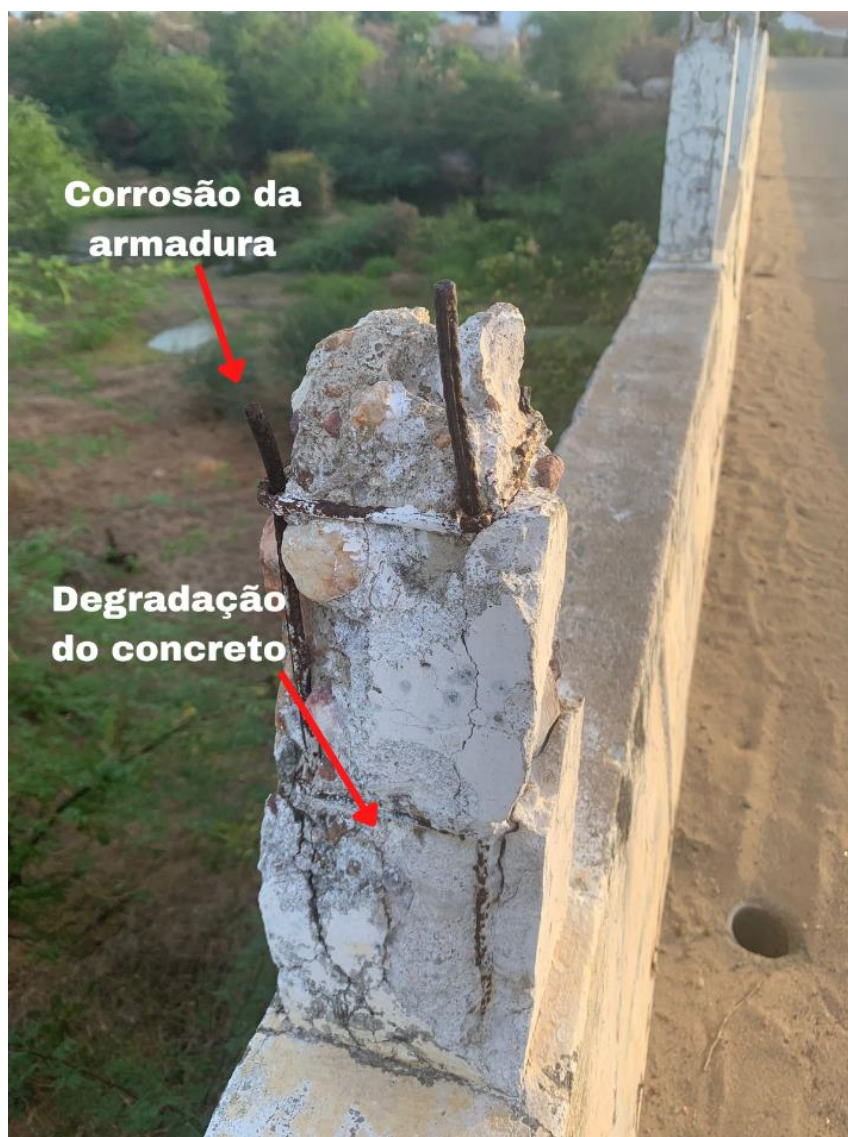
Figura 14 - Guarda-corpo apresentando nível crítico de corrosão da armadura e degradação do concreto.

Quanto a sua classificação em relação a caracterização funcional (NBR 9452), o guarda-corpo da ponte apresenta uma nota 2 (ruim), pois apresenta funcionalidade visivelmente comprometida, com riscos de segurança ao usuário, requerendo intervenções de curto prazo.

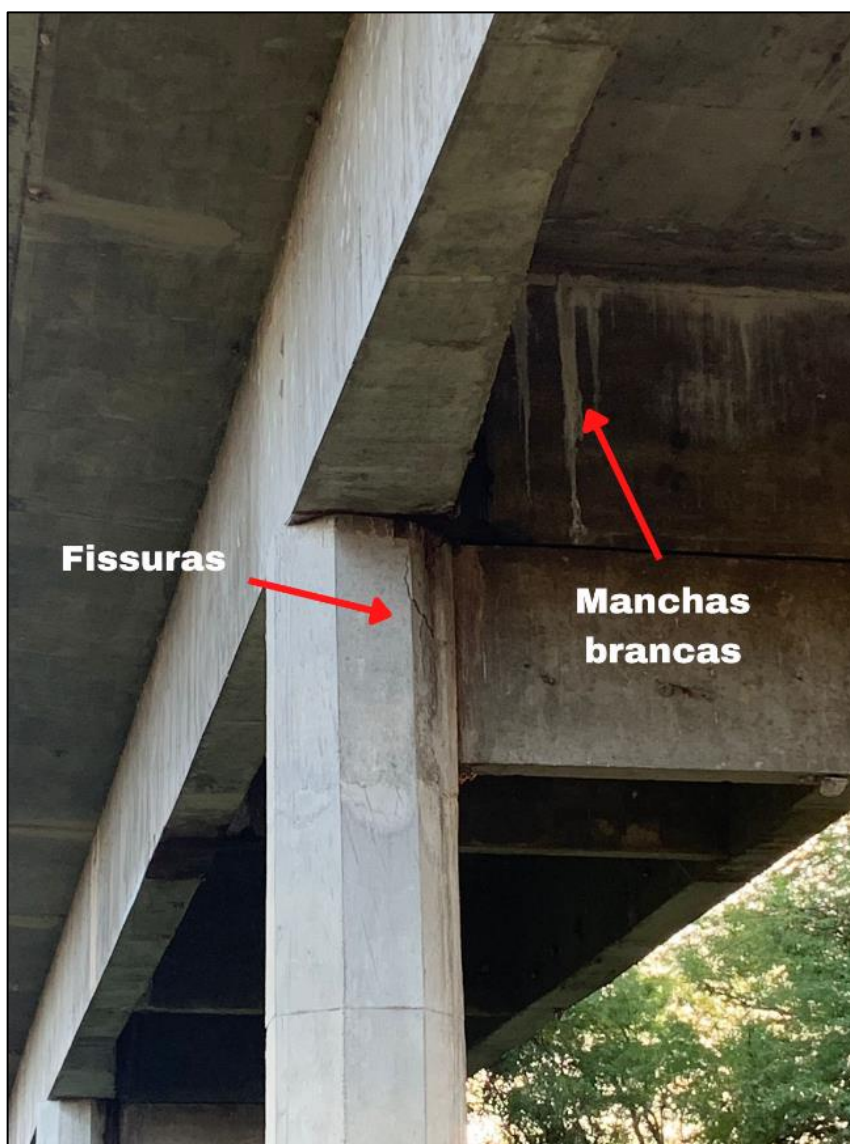
Analisando a infraestrutura da ponte foi possível notar a grande presença de vegetação e manchas de umidade (Figura 16), além da presença de fissuras localizadas no pilar de sustentação e manchas brancas na mesoestrutura (Figura 17).

Figura 15 - Infraestrutura e mesoestrutura com presença de manchas e acúmulo de vegetação.

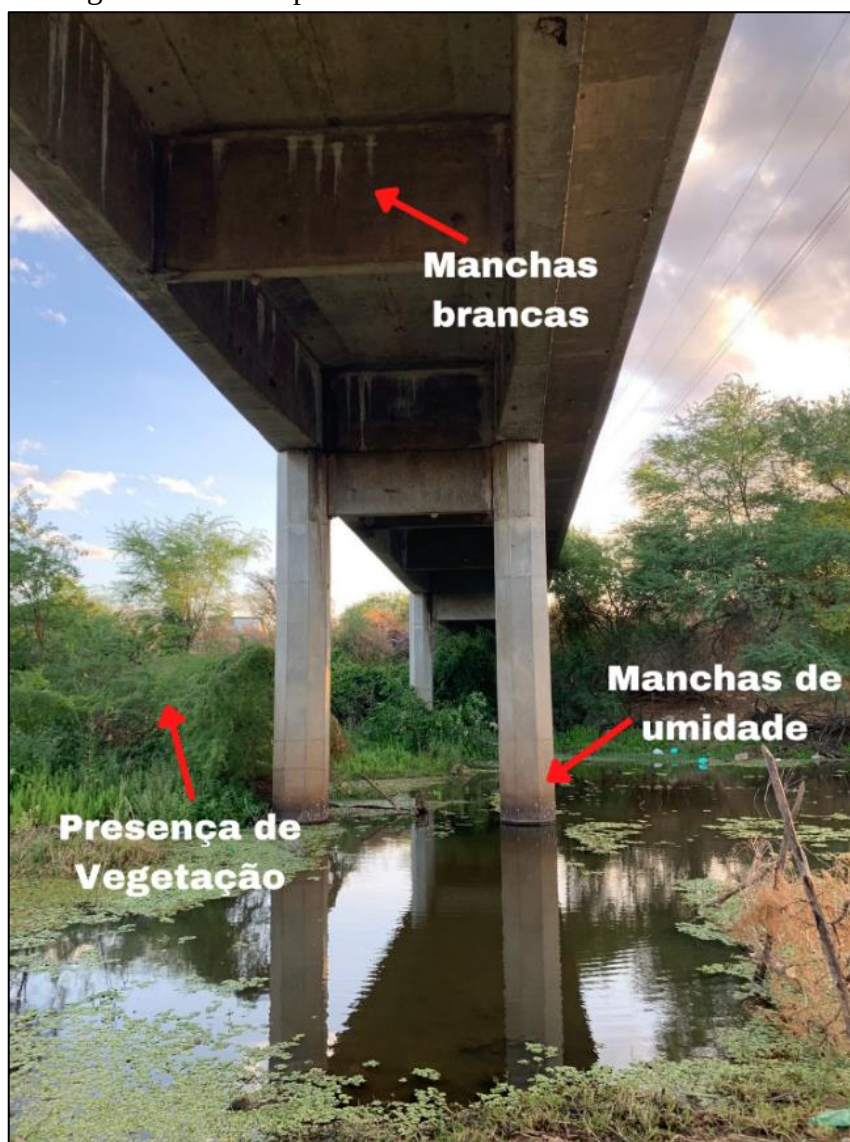
Figura 16 - Pilar apresentando fissuras e manchas brancas.

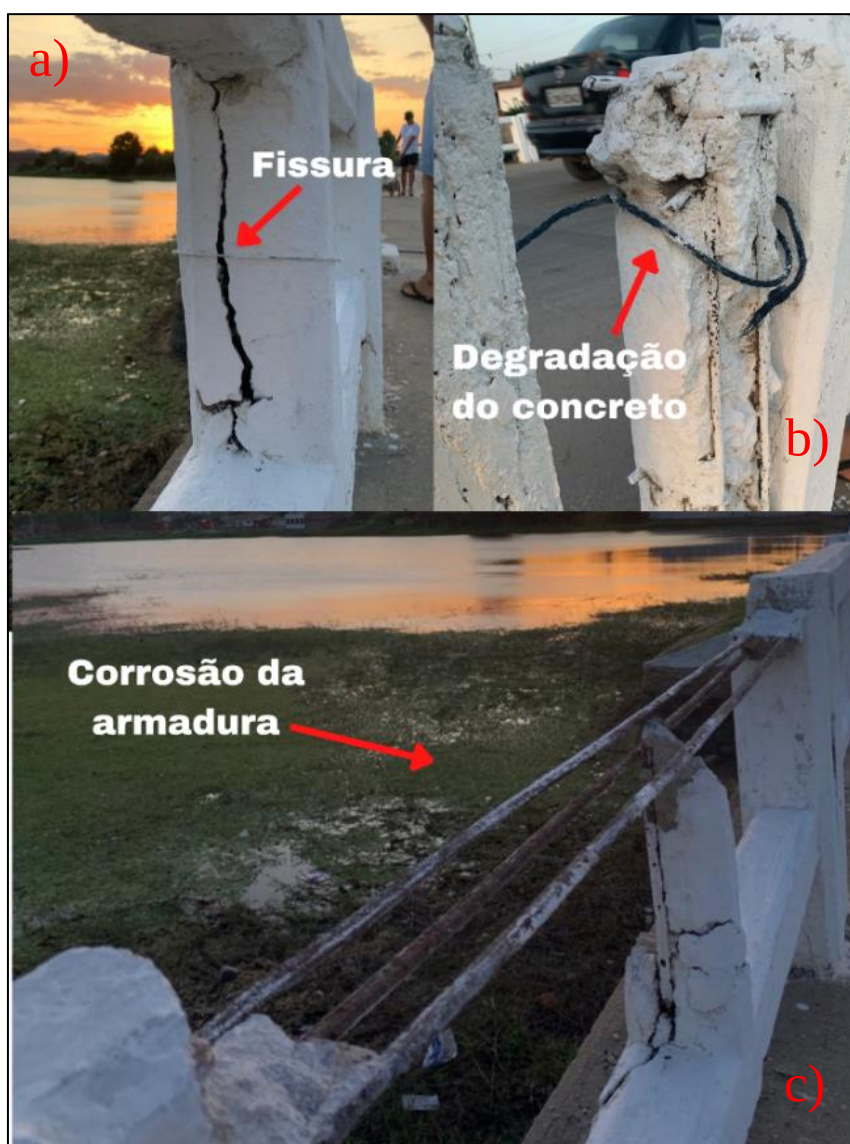
Figura 19 – a) Presença de fissura; b) Degradação do concreto; c) Corrosão da armadura no guarda-corpo da ponte.

sua camada passivadora. O guarda-corpo da ponte apresentou uma inclinação, provavelmente devido a degradação e corrosão.

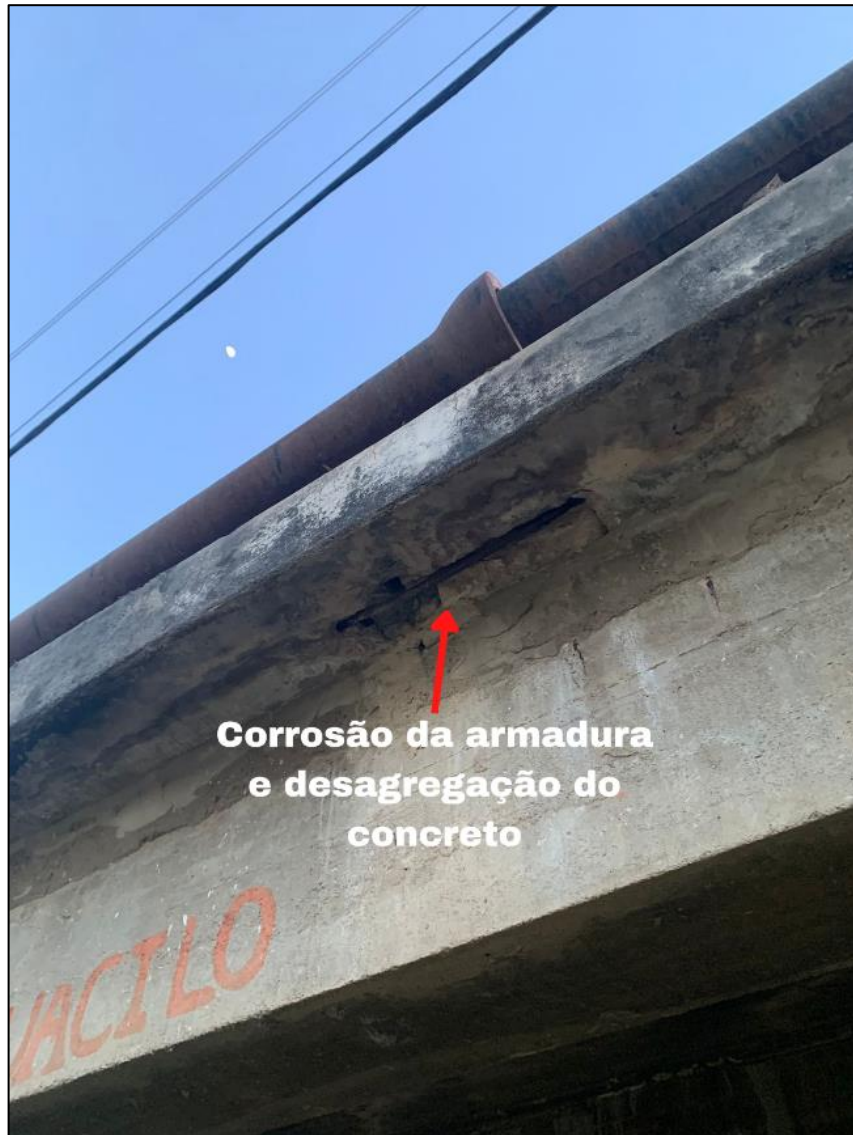
Figura 20 - Corrosão e desagregação do concreto na viga da ponte

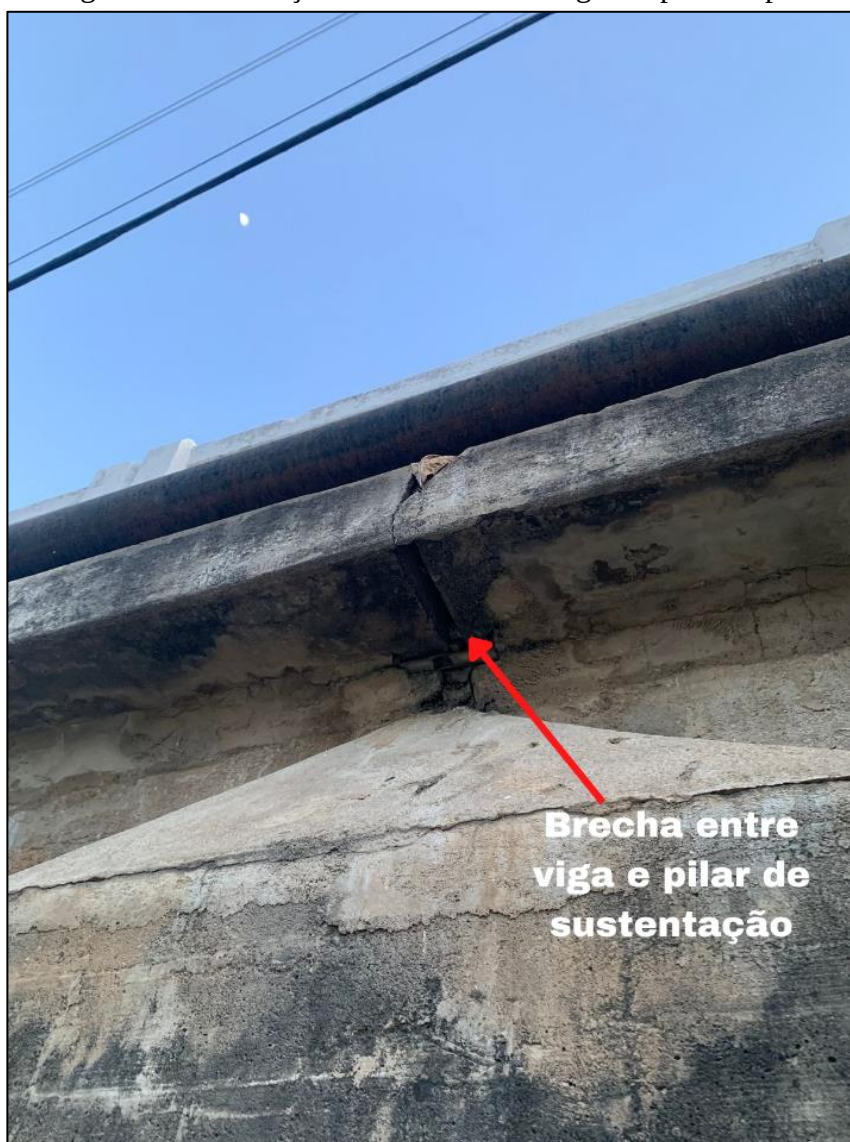
Figura 18 - Presença de brecha entre a viga e o pilar da ponte.

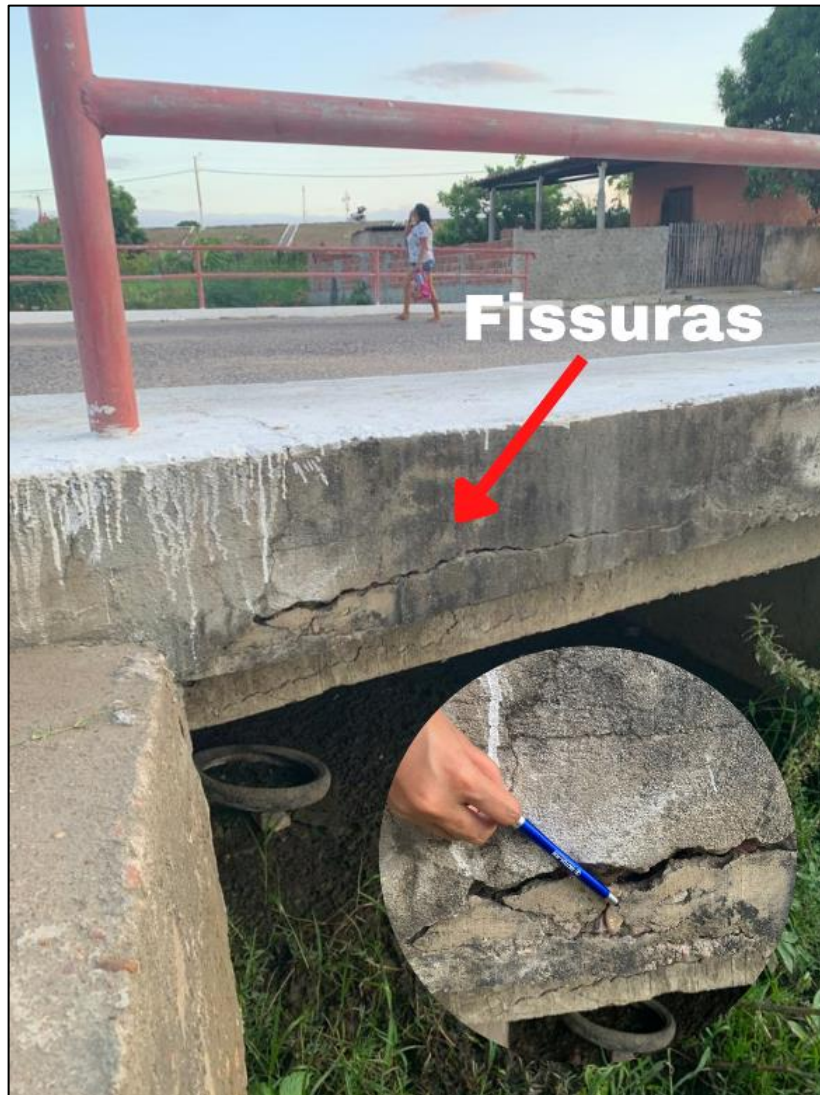
Figura 20 - Fissuras horizontais.

d) Injetar uma resina epóxi nos tubos, cortar as pontas salientes e lixar o material excedente, limpando a superfície tratada.

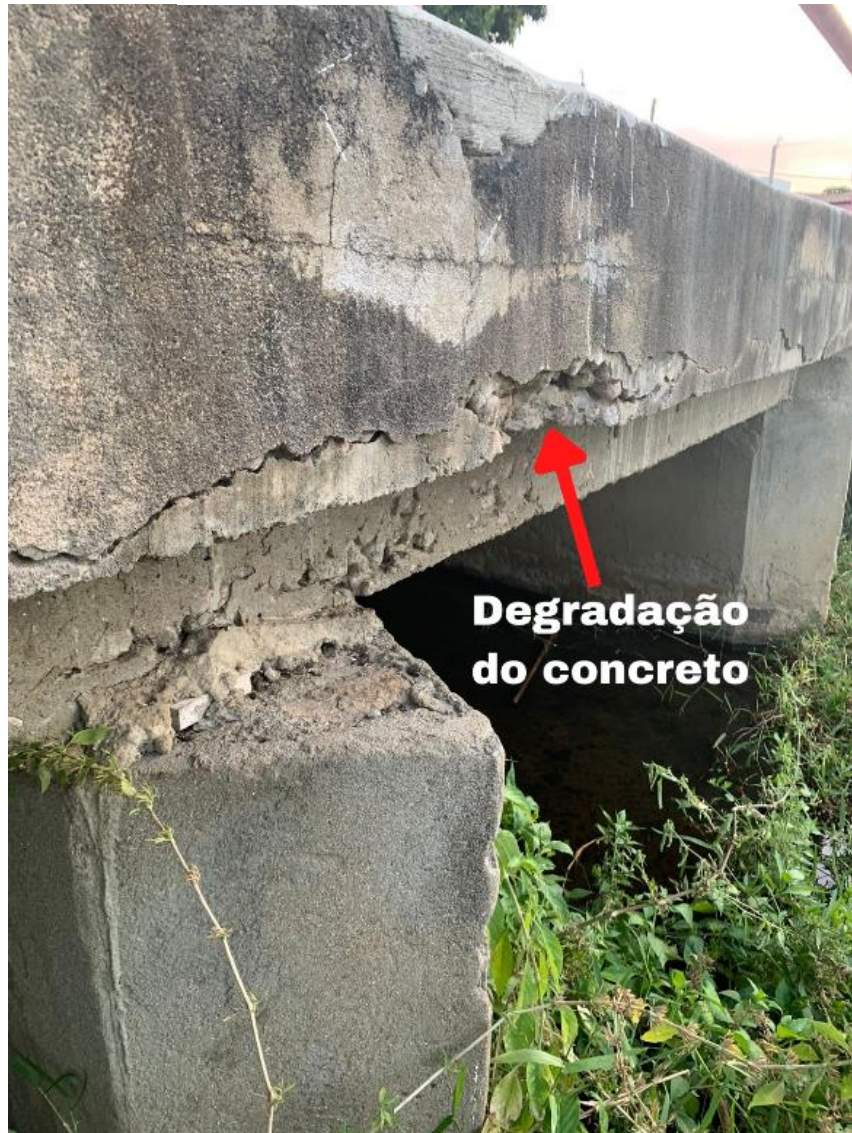
Figura 21 - Forte degradação.
